| ASUNTO | MEMORIAL – AVALUÓ COMERCIAL DEL BIEN MUEBLE –<br>VEHÍCULO AUTOMOTOR DE PLACAS CFG 567 – <b>ARTÍCULO 444,<br/>NUMERAL 5, DEL CÓDIGO GENERAL DEL PROCESO</b> |

**AVALÚO COMERCIAL** efectuado por la Sociedad **COLSERAURO S. A.**

## CERTIFICADO

## PERITAJE COMERCIAL

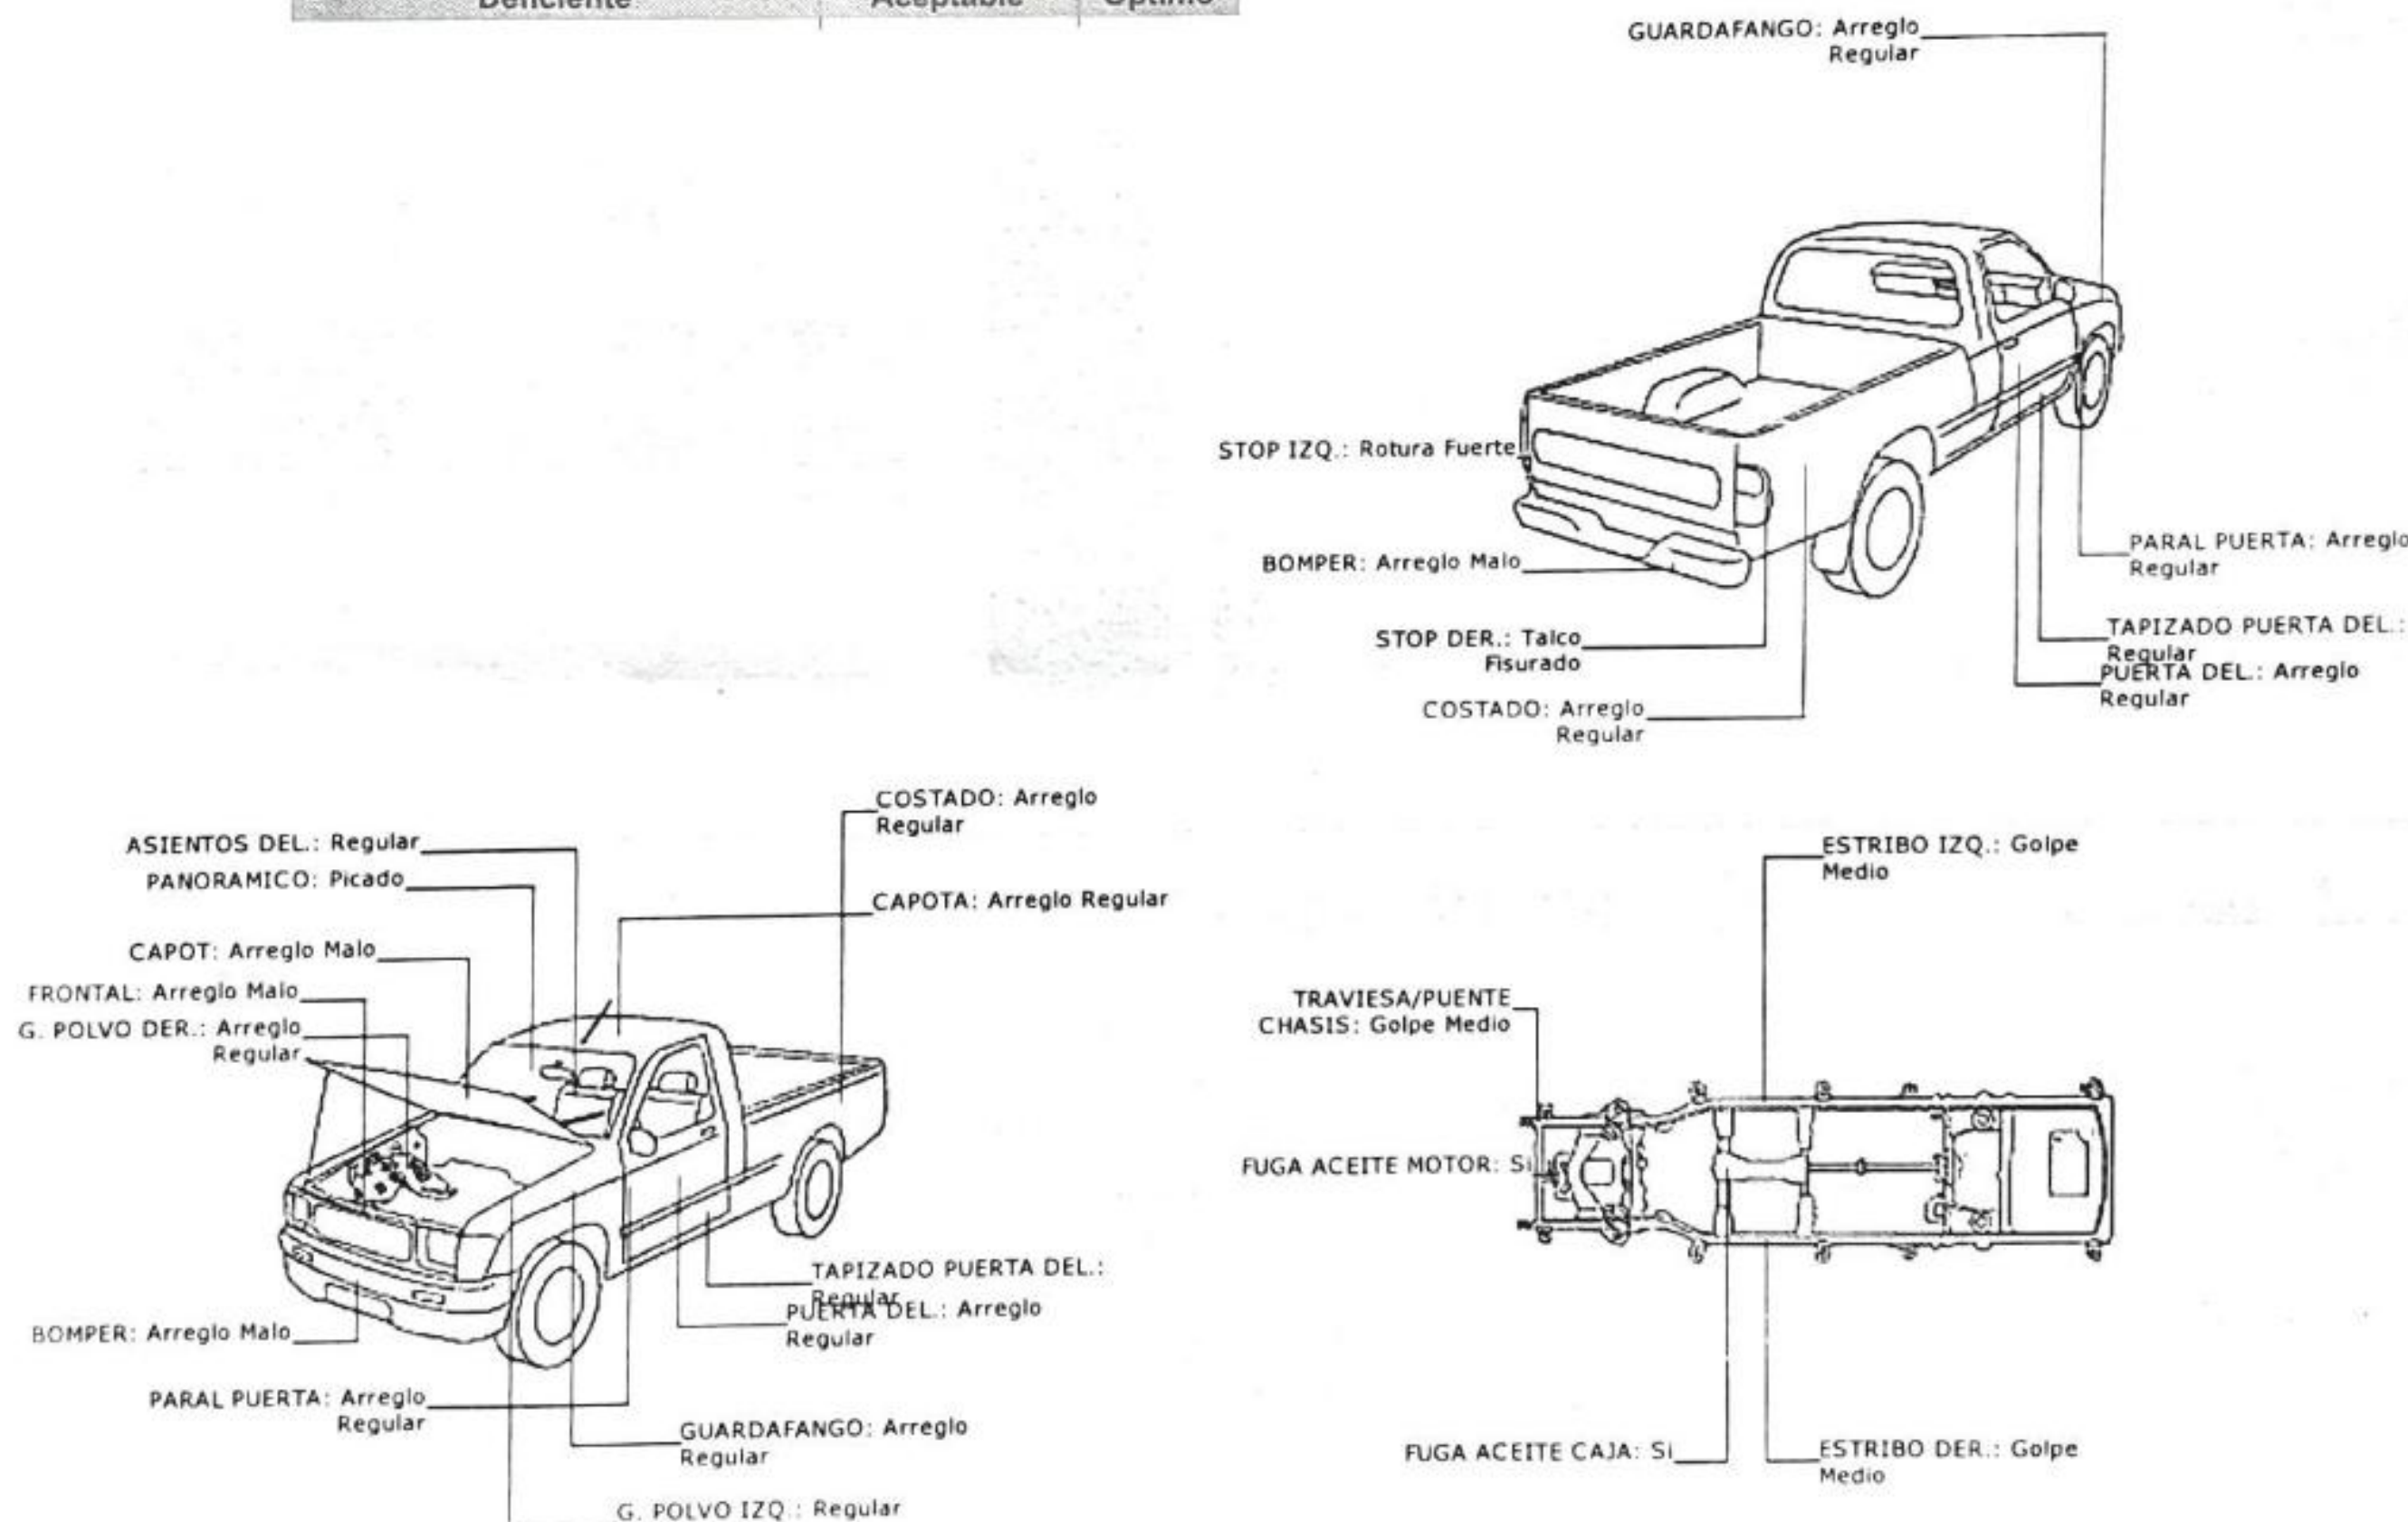
## ESTADO GENERAL

Observaciones N/A KM.218951 REFUERZO BOMPER DELANTERO MALO, AMORTIGUADORES MALOS, PUENTES SUSPENSIÓN DELANTERO Y TRAVIESA CENTRAL CON GOLPES, CARTERAS Y PARLANTES MALOS, STOPS Y FAROS REGULARES, PUERTA BAUL ARREGLO MALO, SUSPENSIÓN DEFICIENTE, SOPORTES Y BUJES MALOS, SEGURIDAD PASIVA AFECTADA, PRESENTA MALA APLICACION DE PINTURA, VEHICULO PRESENTA DESGASTE ANORMAL DE LLANTAS, VEHICULO PRESENTA MALAS REPARACIONES EFECTUADAS, SEGURIDAD ACTIVA AFECTADA, PRESENTA RUIDO AL GIRAR DIRECCION, PRESENTA DESAJUSTE EN CAJA DE DIRECCION, SE SUGIERE SOLICITAR EL CERTIFICADO DE TRADICION PARA DESCARTAR, MULTAS, EMBARGOS Y OTROS, DE ACUERDO A NUESTRO ANÁLISIS REALIZADO SE HALLARON INCONSISTENCIAS QUE IMPIDE SU LIBRE COMERCIALIZACIÓN,

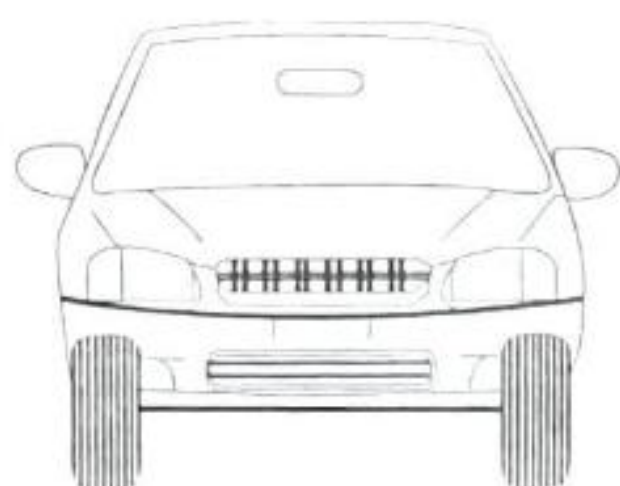
## RUEDAS DELANTERAS

| (%) PORCENTAJE EFICACIA DE FRENADO | | |
| 0% - 49% | 50% - 70% | 71% - 100% |
| Deficiente | Aceptable | Optimo |

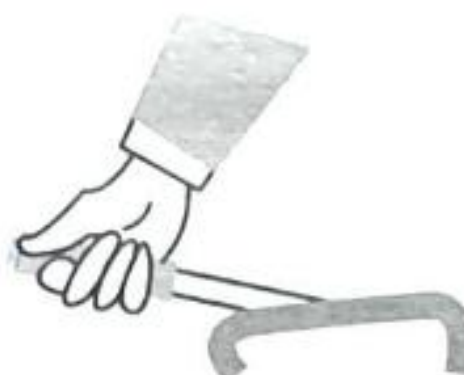
## FRENO AUXILIAR

| (%) PORCENTAJE EFICACIA DE FRENADO | | |
| 0% - 49% | 50% - 70% | 71% - 100% |
| Deficiente | Aceptable | Optimo |

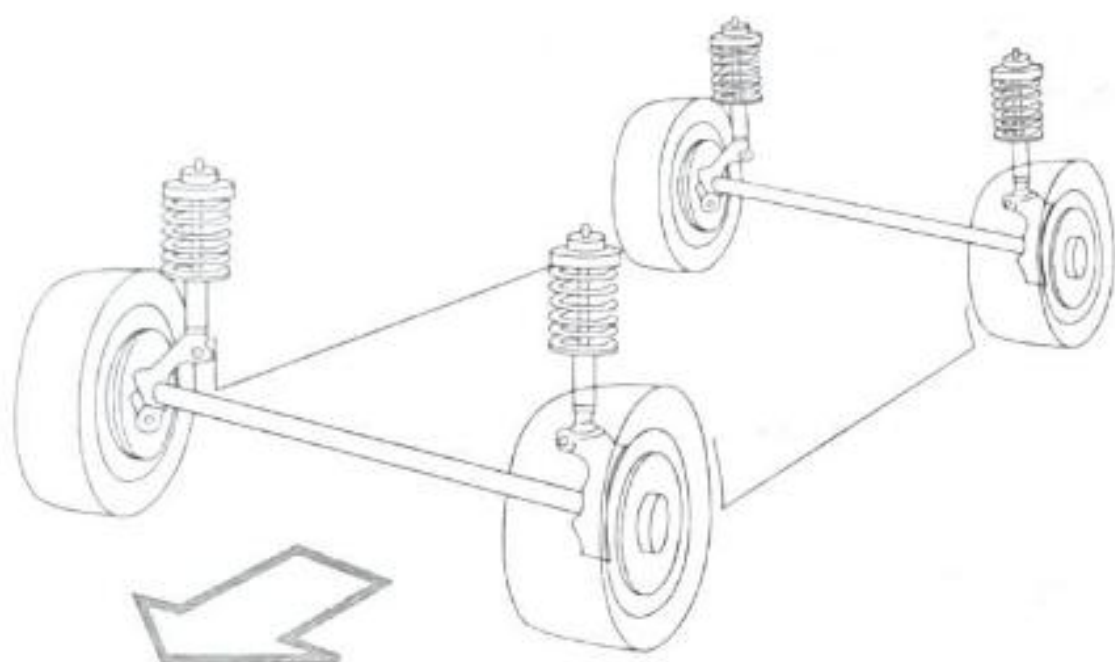
# SUSPENSIÓN

| (%) PORCENTAJE EFICACIA DE SUSPENSIÓN | | |
| 0% - 39% | 40% - 60% | 61% - 100% |
| Deficiente | Aceptable | Optimo |

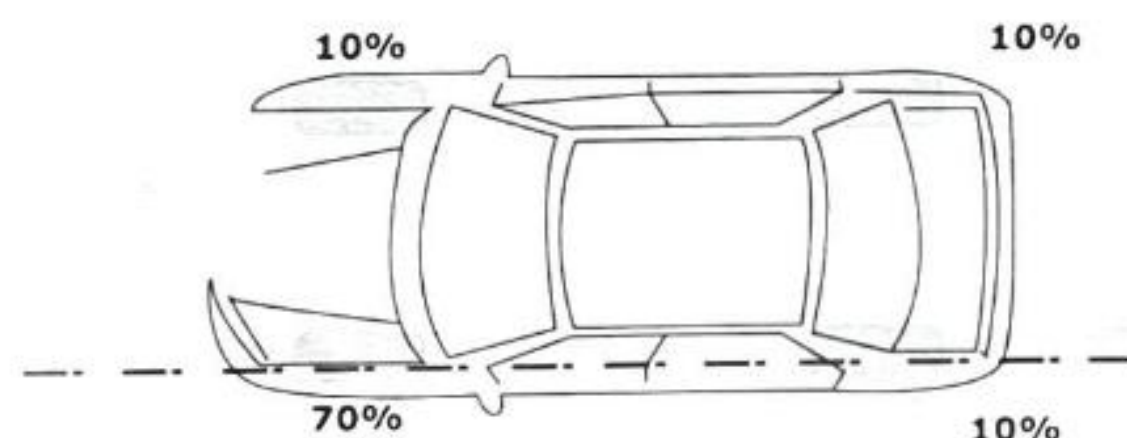
# ALINEACIÓN Y LLANTAS

| (%) VIDA ÚTIL DE LAS 4 LLANTAS | | |
| 0% - 39% | 40% - 70% | 71% - 100% |
| Deficiente | Aceptable | Optimo |

| VALOR DE DESVIACIÓN EN METROS POR KILOMETRAJE | | |
| 0m - 5m | 5m - 10m | 10m a (+) |
| Optimo | Aceptable | Deficiente |

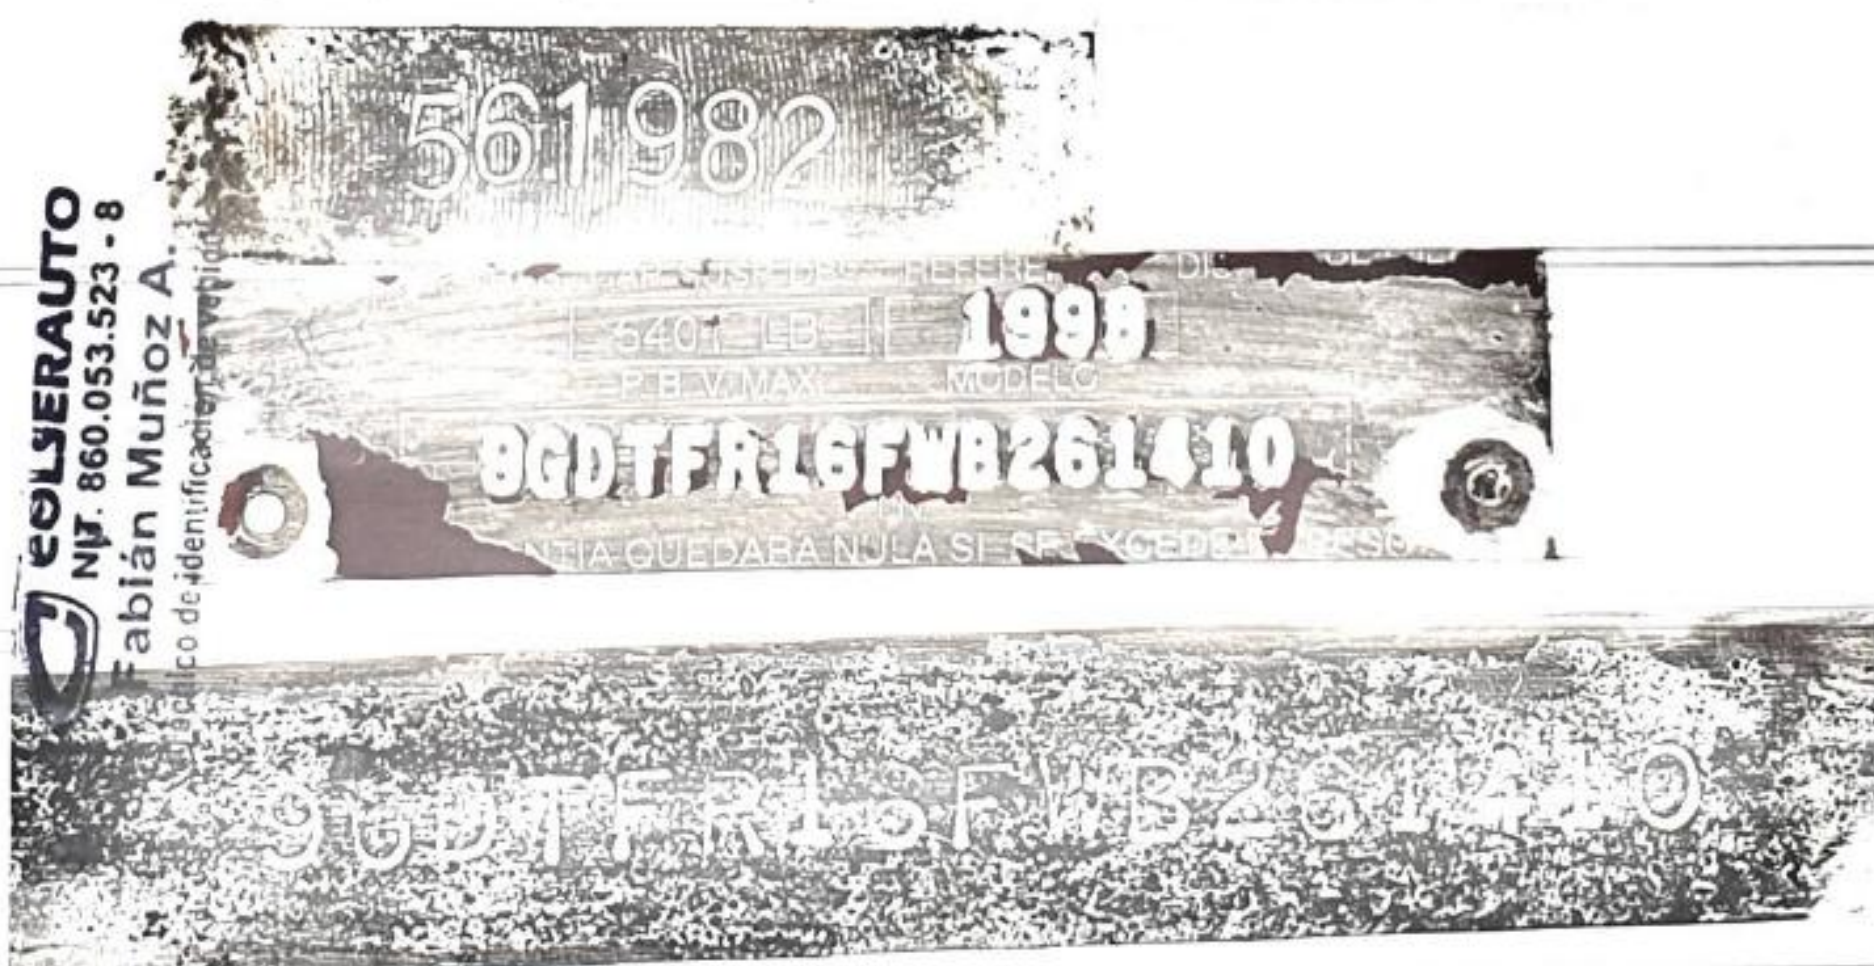
### CONCEPTO E IMPRONTAS

- MOTOR**
- Original ☒
- Regrabado ☐
- Grabado ☐
- SERIAL**
- Original ☒
- Regrabado ☐
- Grabado ☐
- CHASIS**
- Original ☒
- Regrabado ☐
- Grabado ☐

ESTE CONCEPTO TÉCNICO ESTÁ BASADO EN LA REVISIÓN DE LOS SISTEMAS DE IDENTIFICACIÓN EN CUANTO A SU ORIGINALIDAD.
