TRASLADO SECRETARIAL, DE EXCEPCIONES MÉRITOS CONFORMIDAD CON EL ARTS 391 Y 110. C.G.P

RADICADO	PROCESO	DEMANDANTE	DEMANDADO	TRASLADO
2020-0290	RESPONSABILIDAD CIVIL EXTRACONTRAC	JOSÉ GILMAR CEBALLOS	GRAN COLOMBOIA GOLD	EXCEPCIONES DE MÉRITOS POR 3 DIAS

ASUNTO: Entrega de obra, estabilización talud manzanillo.

## INFORME ESTABILIZACIÓN TALUD MINA EL MANZANILLO

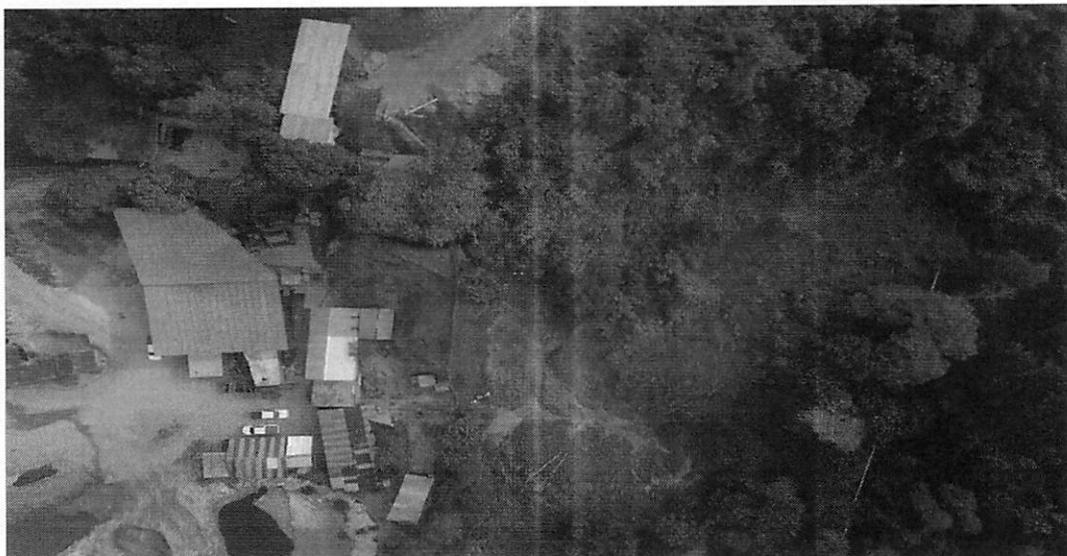
*Imagen No 1. Estado inicial posterior al evento.*

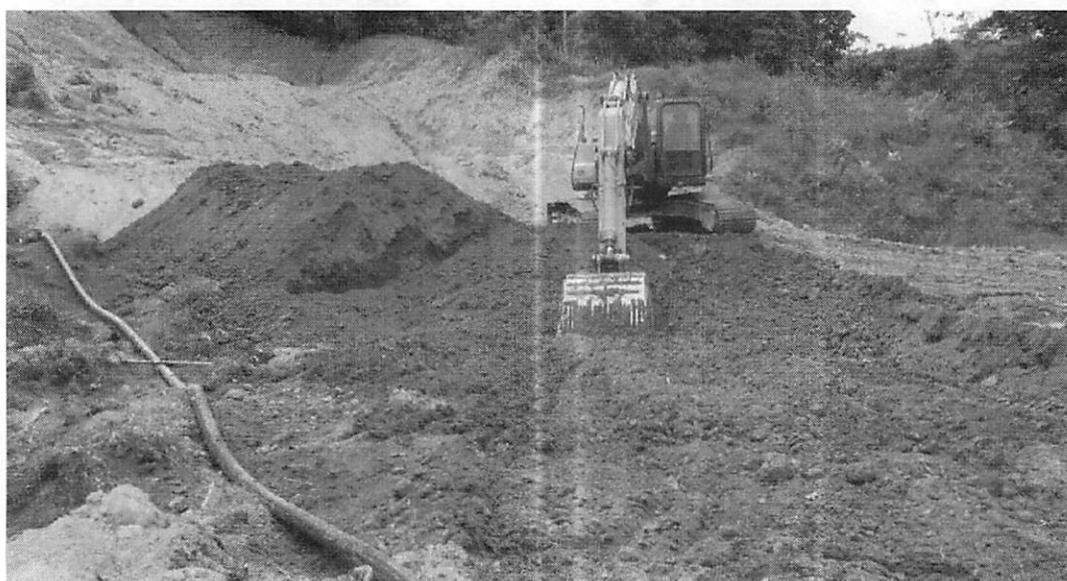
*Imagen No 2. Perfilación de talud y conformación de terrazas.*

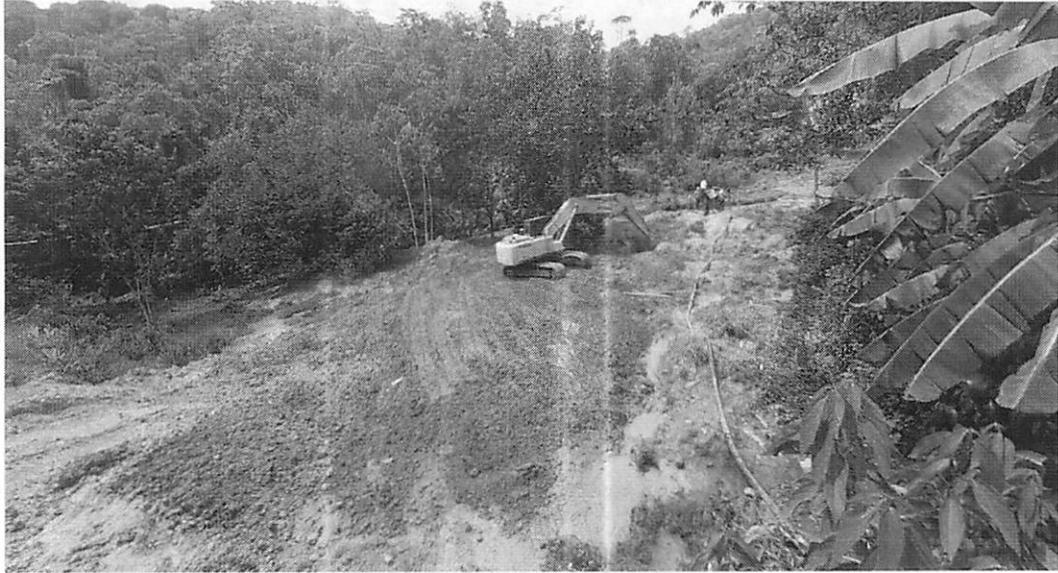
*Imagen No 3. Compactación de terrazas a paso de máquina.*

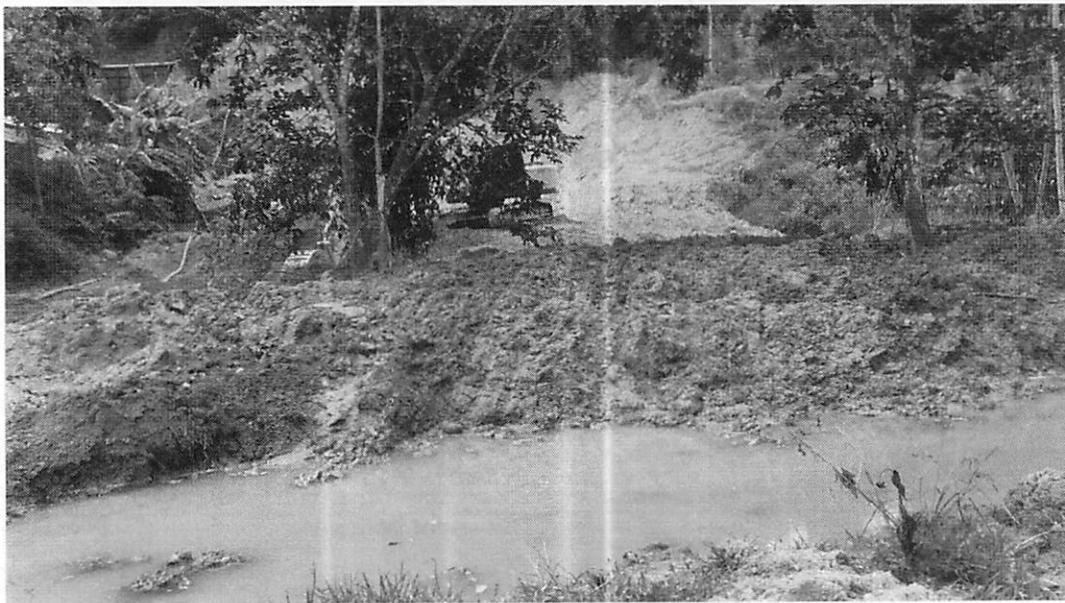
*Imagen No 4. Recuperación cause de quebrada.*

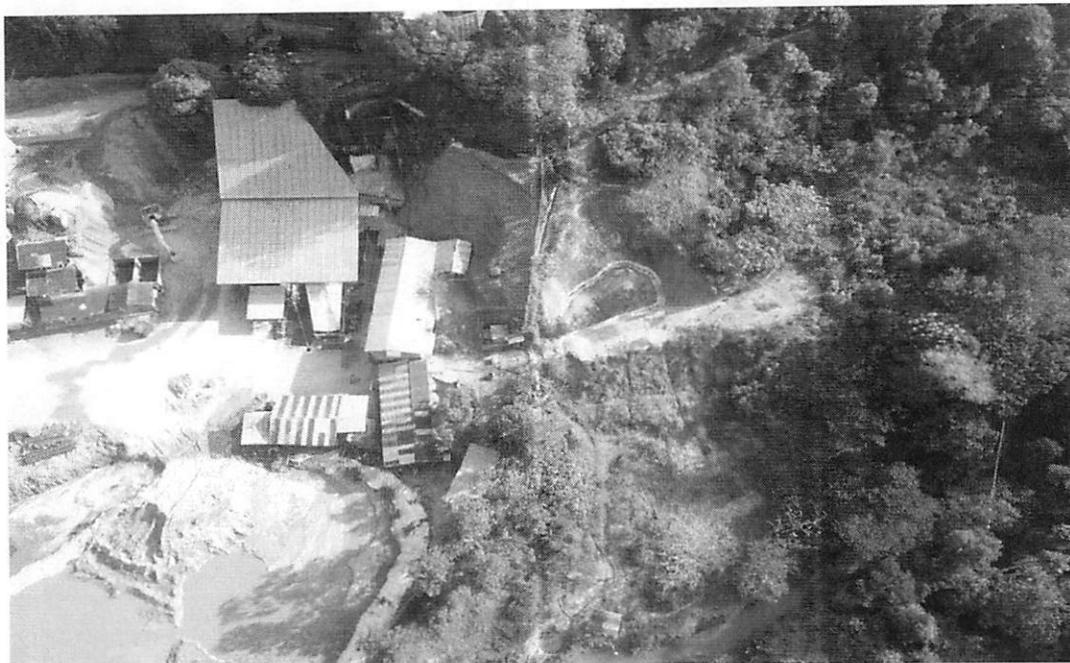
*Imagen No 5. Estado actual del predio.*

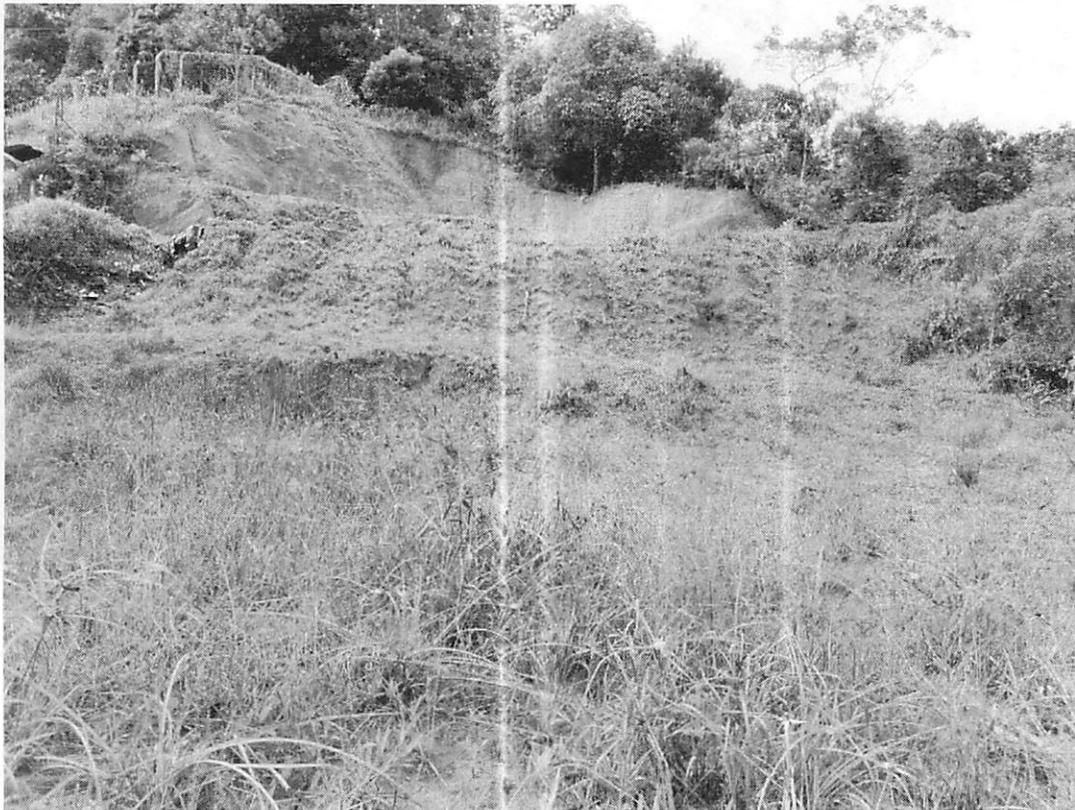
*Imagen 1 vista general*

Se realizó perfilado y conformación de taludes en la zona afectada, extrayendo el material suelto proveniente del movimiento en masa, se observan obras hidráulicas para la conducción de aguas lluvias y de escorrentía, finalmente se aprecia la instalación de tela orgánica (biomanto) y la siembra de pastos para manejo de erosión como el "vetiver".

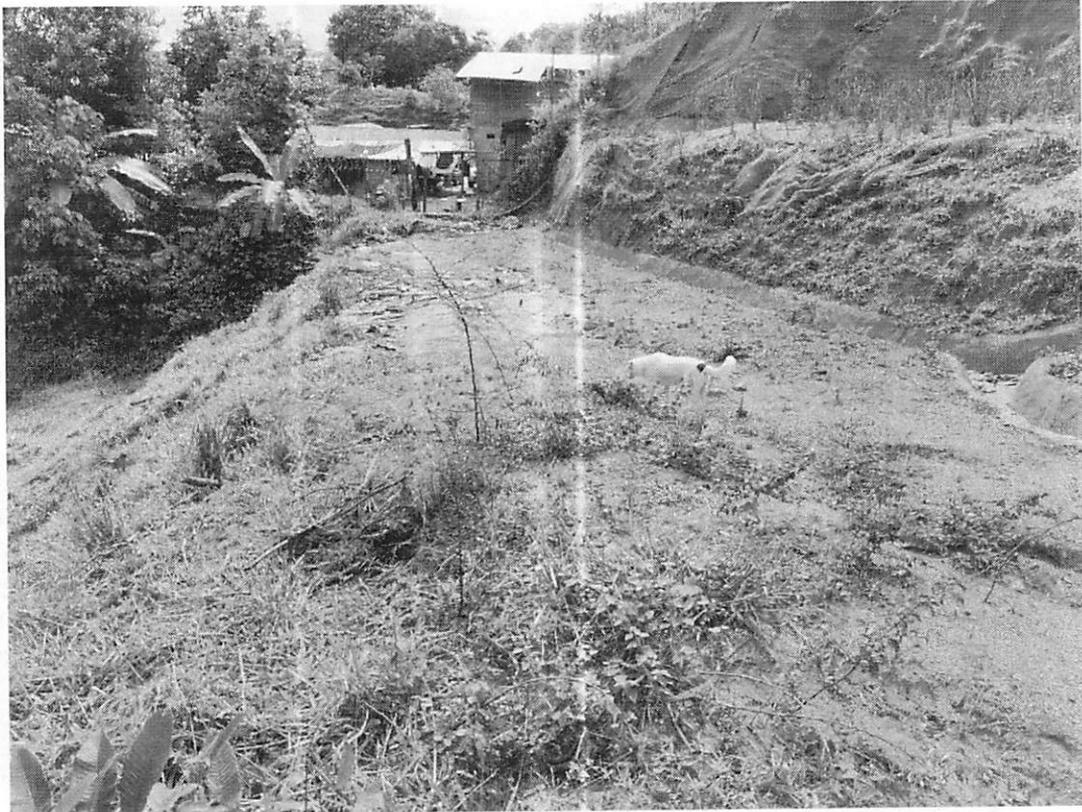
Con el fin de realizar el equilibrio de las fuerzas que tienden a desestabilizar el talud, se realizó una remoción de materiales desde la corona (parte más alta) del talud, abatiendo la pendiente donde era muy elevada, adicionalmente debido al cambio de pendiente, se realizaron tres (3) bermas o terrazas intermedias, desde la base (parte más baja) hasta la corona del talud.

*Imagen 2 Bermas o Terrazas*

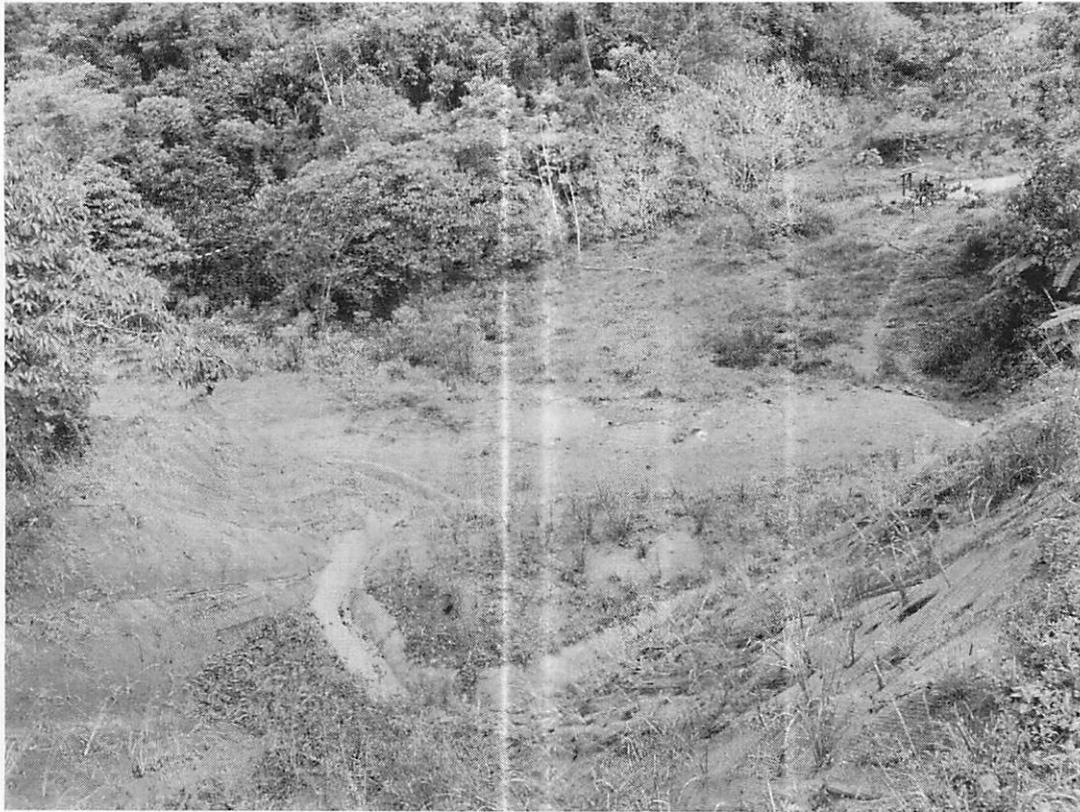
El perfilado del talud se realizó desde la parte superior del talud hacia su base, puesto que no se observan "cuñas" o sectores del talud que muestren inestabilidad o que deformen el plano inclinado del mismo.

Imagen 3 Perfilado de talud

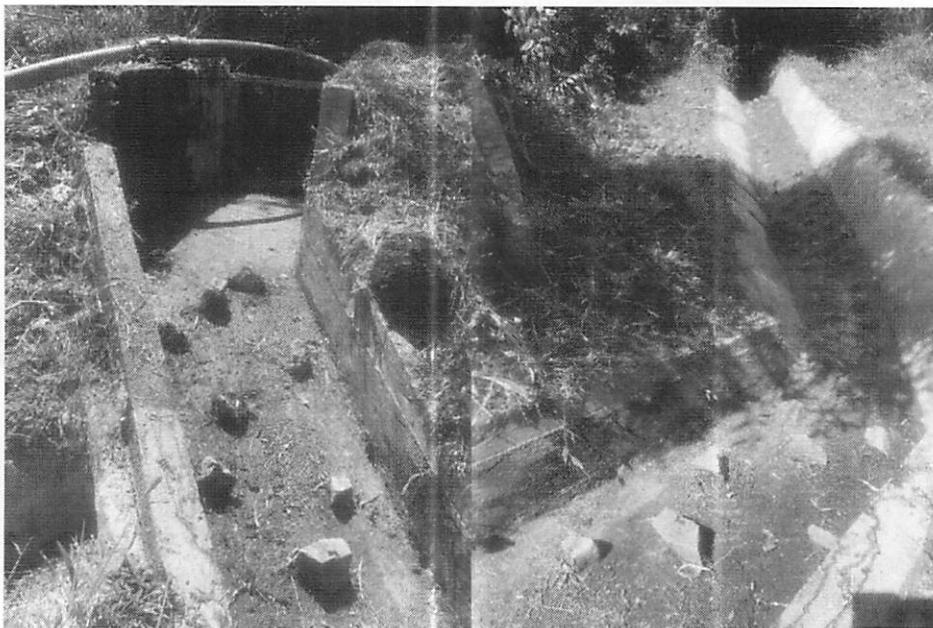
El agua de escorrentía es desviada antes de que penetre al área en las inmediaciones de la corona del talud, para esto se construyeron canales disipadores en concreto en la coronación del talud, esto garantiza la corona del talud no este saturada de agua y se prevengan desplazamientos en masa secundarios.

Imagen 4 Canales disipadores

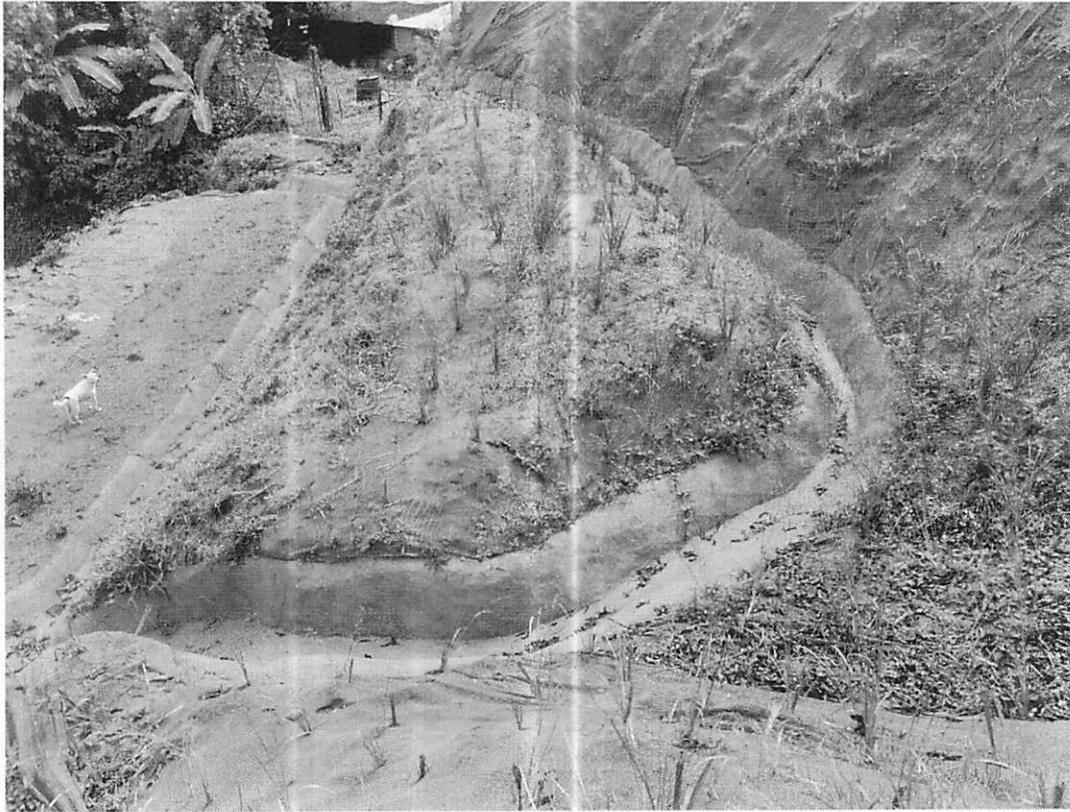
Se construyeron cunetas en las líneas perimetrales a partir de la berma intermedia, hacia la corona, donde parte la base de la sección del talud con mayor pendiente y que requiere mayor intervención.

*Imagen 5 Cunetas perimetrales*

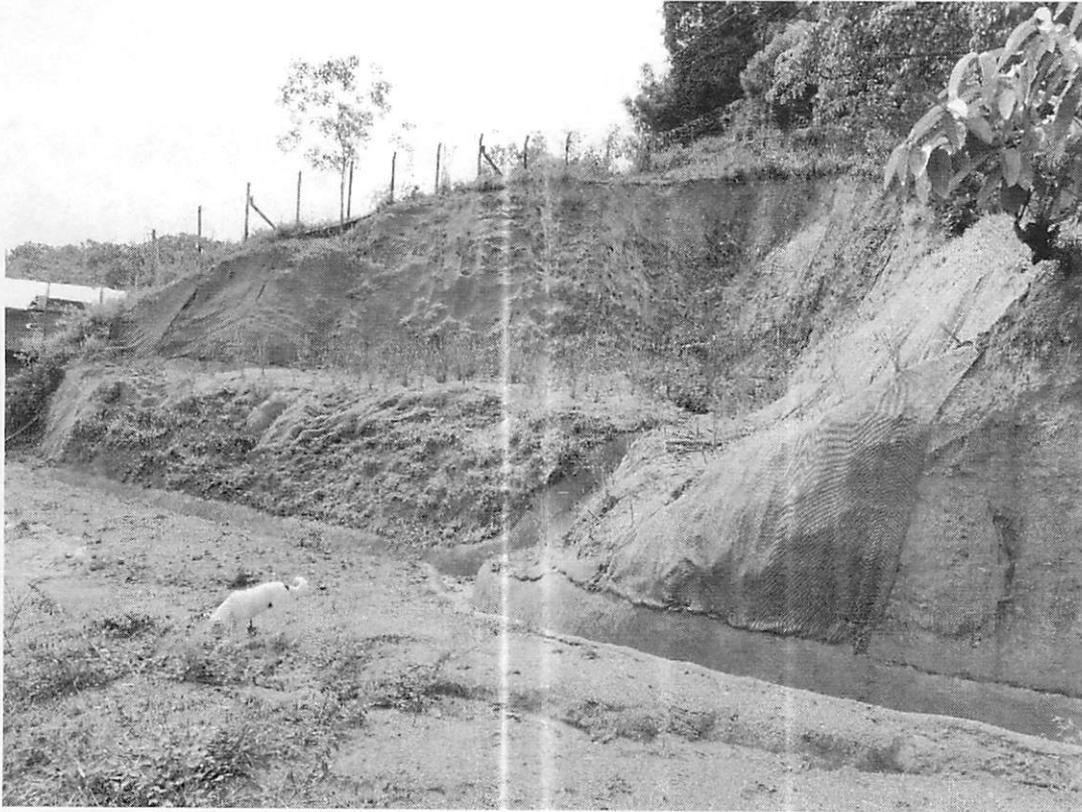
El recorrido de las aguas lluvias por las cunetas están interconectados, los cuales descolan en la zona más baja del talud, donde no existe riesgo alguno de deslizamientos, donde finalmente se conecta con la quebrada más próxima la cual se encuentra a aproximadamente 40 metros de distancia. Las cunetas presentan alineamientos y pendientes uniformes, sin que se presenten quiebres que den mal aspecto o causen empozamientos.

Las obras hidráulicas construidas abarcan la recolección total de las aguas de escorrentía en la zona afectada por el desprendimiento en masa.

Imagen 6 C inetas perimetrales

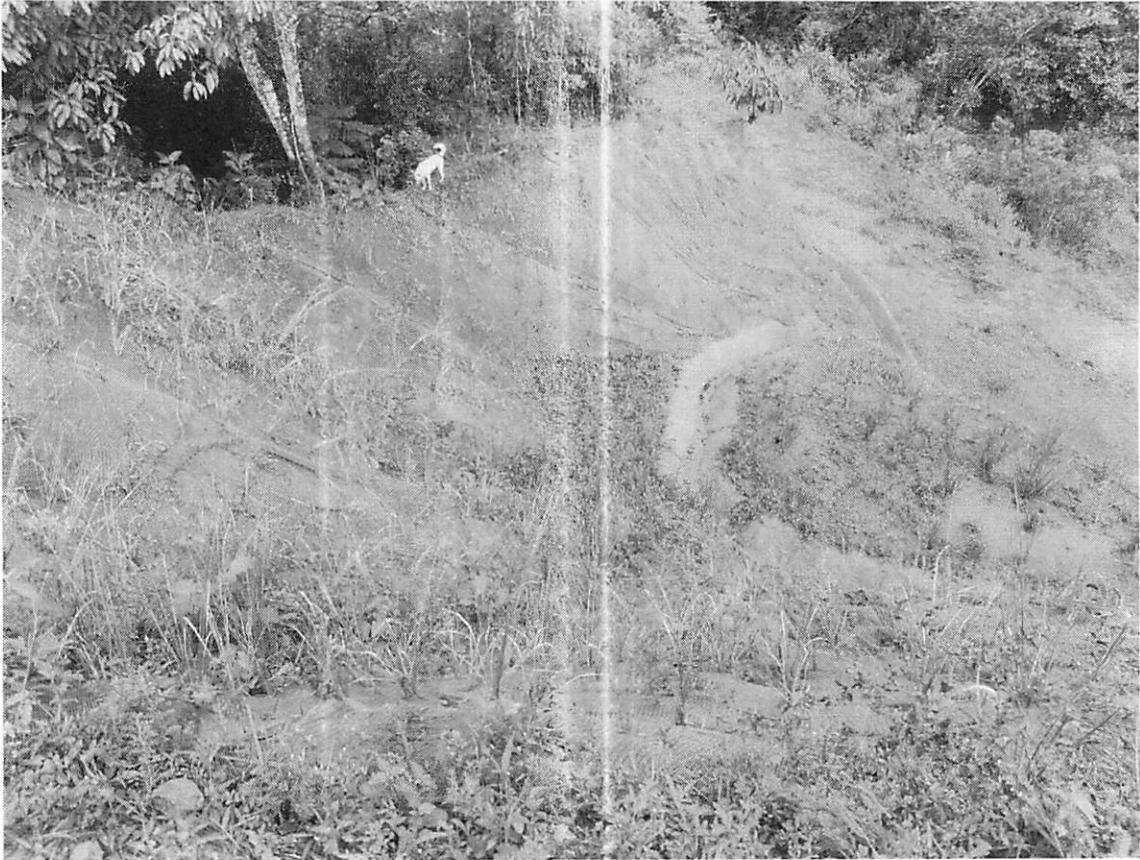
El trabajo consistió en la ejecución de una regeneración del material vegetal sobre los taludes mediante la siembra de pasto común y Vetiver cuyas semillas se adaptaron a la zona del proyecto puesto que se aprecia la revegetalización de la zona tratada.

Los pastos ayudan a controlar diferentes factores que influyen en la inestabilidad de los taludes, ya que permiten el aislamiento del suelo de las fuerzas de tracción que genera el flujo de agua de escorrentía, adicionalmente, las raíces conforman una red densa que refuerza el suelo superficial aumentando su resistencia al corte y a la erosión. Lo anterior es válido para la profundidad de anclaje de las raíces (normalmente entre 0,30 m – 0,50 m).

*Imagen 7 Revegetalización con pasto y vetiver*

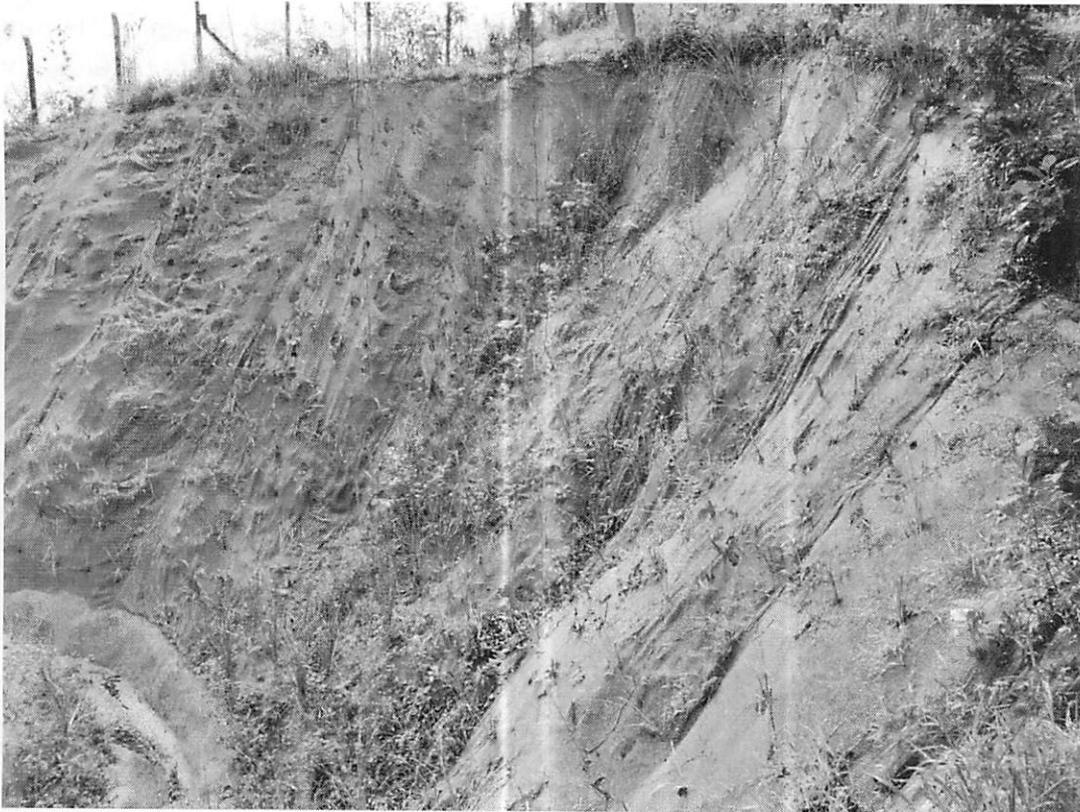
Para proteger las semillas del arrastre del agua de escorrentía sobre el talud, se utilizó tela o mantos orgánicos que ayuda a sostenerlas.

Se realizó la instalación del manto desde la corona, hasta la base del talud que presenta la mayor pendiente, es decir hasta la berma intermedia, garantizando así la revegetalización y control de la erosión.

Imagen 8 Tele orgánica (biomanto)
