**INFORME DE PERITAJE DEL PREDIO DE LA SEÑORA LUZ MARIA GONZALEZ POSSU
UBICADO EN EL DEPARTAMENTO DEL CAUCA MUNICIPIO DE VILLA RICA BARRIO
LOS ALMENDROS DIRECCION CALLE 5B # 5 -31**

PROCCESO: **DECLARACION DE PERTENENCIA**

RADICACION PROCESO: **1984-54089001-2022-00108-00**

AGOSTO DE 2023

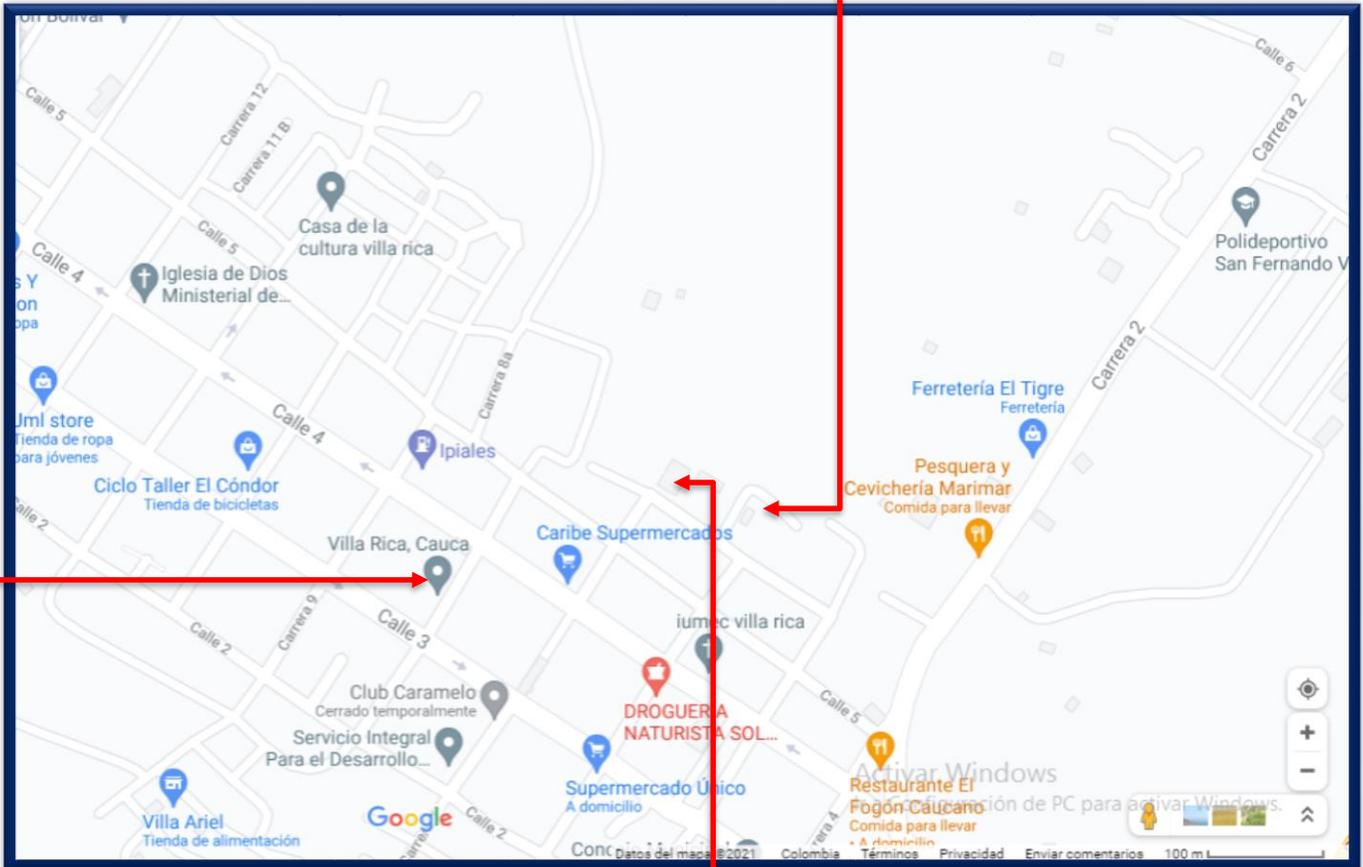
PLANO URBANO DEL MUNICIPIO DE VILLA RICA, CAUCA

PREDIO DE LUZ MARIA GONZALEZ POSSU

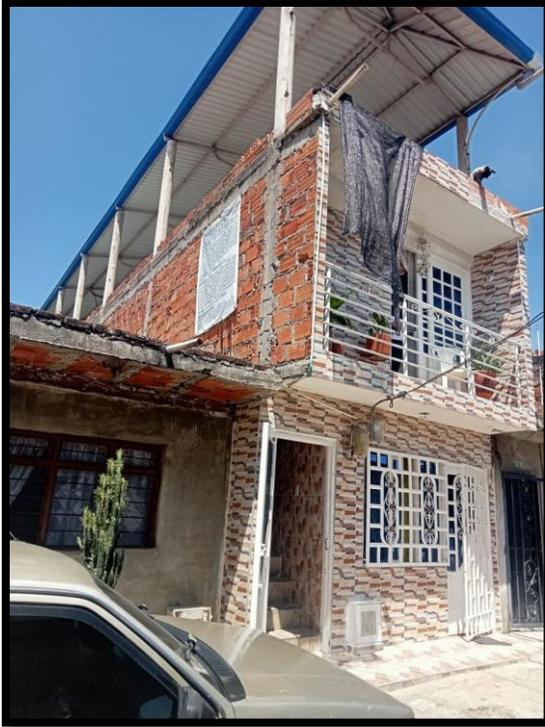
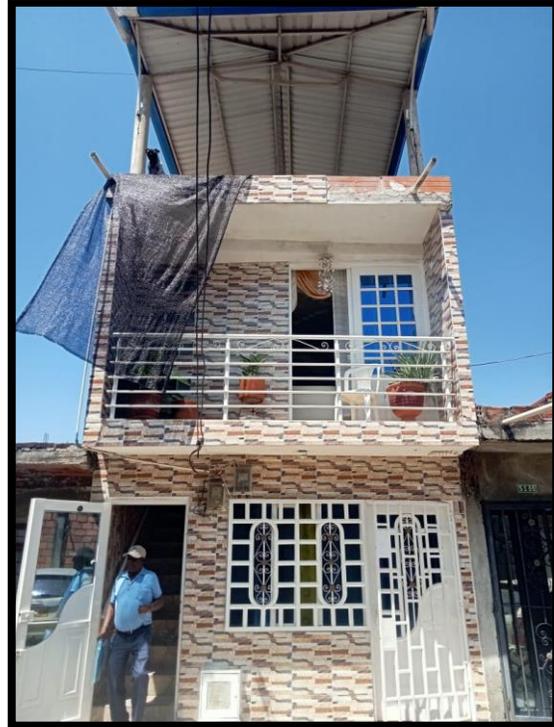
De acuerdo a la delimitación anterior, la cabida calculada para este inmueble es de **CIENTO VEINTICUATRO PUNTO SESENTA Y SEIS METROS CUADRADOS (124,66 m²)**. Los datos de los puntos, las coordenadas, las distancias, las colindancias y la cabida fueron tomados del levantamiento planimétrico realizado el día 01 de agosto del año 2023 por el Topógrafo DIANA FAISURY ARRECHEA MERA con número de matrícula profesional 01-15235.

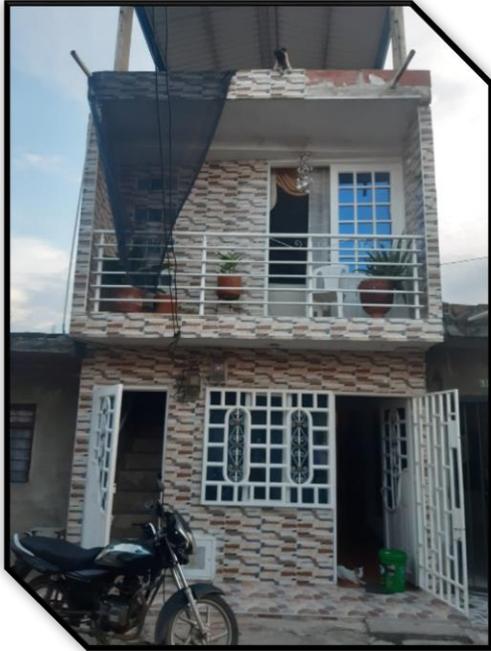
Esta primera puerta es metálica de color blanca de 2,10cm x 0,87cm, ventana metálica de 1.50cm x1,50cm color blanco con anticorrosivo para poder estar al exterior y una puerta de 2,10 cm de largo por un ancho de 0,90cm batiente y una reja metálica color blanco con un ancho de 0.90 cm por un alto de 2,10 cm.

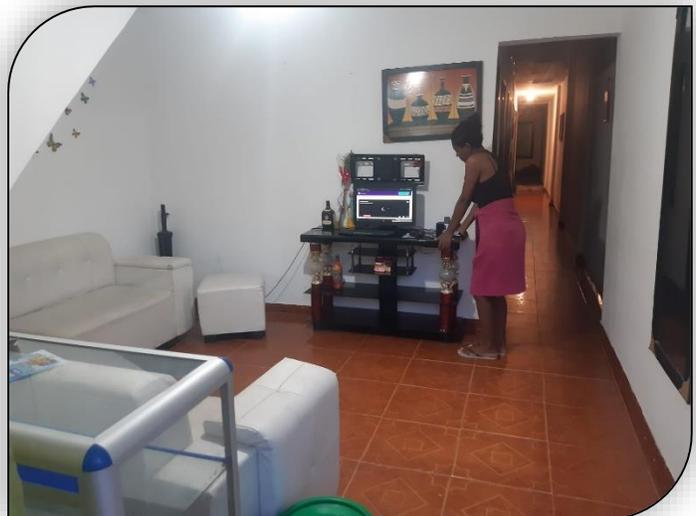
La vivienda se divide en tres zonas tales como; zona social, zona de servicios y zona privada, donde en la zona social encontramos la sala que ocupa un área de 14.04 m² y un pasillo de 0.94cm de ancho el cual da acceso a todas las zonas este pasillo cuenta con

un área de 14,47m² el cual está ubicado en el lado occidente de la vivienda. después de la sala en sentido oriente de norte a sur encontramos dos zonas privadas la primera (habitación #1) tiene un área libre de 8.64m², cuenta con una puerta de 0.89cm de ancho x 2.10cm de alto metálica y una ventana metálica con sus respectivos vidrios de 1.215 de ancho x 1.50 de alto. Segundo la (habitación#2) la cual tiene un área libre de 8.61m², cuenta con una puerta de 0.89cm de ancho x 2.10cm de alto metálica y una ventana metálica con sus respectivos vidrios de 1.215 de ancho x 1.50 de alto. Después de las dos habitaciones está el comedor con un concepto abierto en un área de 8.36 m² la cual está ubicada al lado oriente de la vivienda, seguido encontramos la zona de servicios donde se encuentra la cocina, que está dividida por una pared con visualización tipo ventana cuadrada con marco de madera hacia el comedor, la cocina cuenta con sus paredes con cerámica : espacio para ubicar la estufa de 0.87 cm de acho de este sigue el mesón en muro y enchape de la tipo L y puertas de madera, esta enchapado en porcelanato este mesón ocupa un área de 1.97m² , y tiene sus gabinetes tipos alacenas cada espacio con su respectiva puerta y el espacio de la nevera, la cocina en su totalidad cuenta con un área de 7.64 m² la entrada a la cocina es abierta de un ancho de 1.73cm con marco de madera.

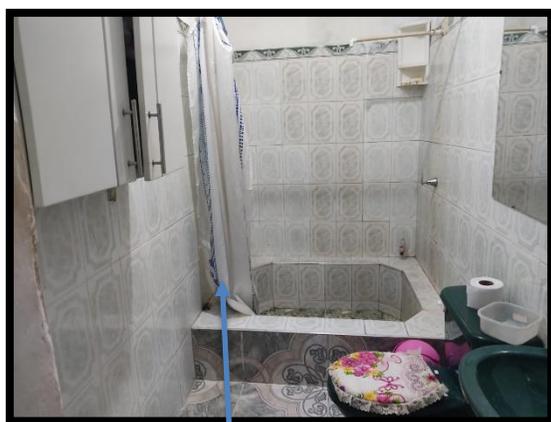
Baño

Siguiendo la misma ubicación noreste de la vivienda hacia el sur después de la cocina se encuentra el primer baño el cual no es privado con un área de 4.16m² m² el baño se encuentra enchapado totalmente, cuenta con su inodoro, lavamanos, y ducha la cual es tipo yacusi, este no tiene puerta y su acceso es de 0.65cm de ancho, tiene una ventana hacia el patio

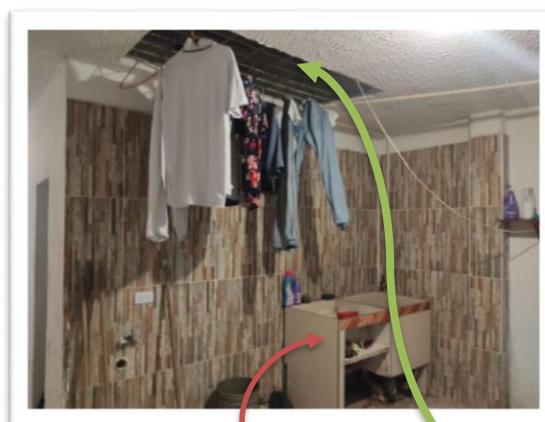
Zona de lavado

Después del baño sigue un patio amplio el cual tiene un área de 14.233 m² y se encuentra enchapado en la pared de la zona de lavado, el lavadero el cual se encuentra enchapado y no esta fundido en sitio es de 1.21 m de largo x 0.61 cm de ancho. En la parte superior del patio cuenta con una estructura metálica tipo reja alveolar para darle luz a esta zona (patio de luz). En este patio encontramos un poso de agua para subministrar agua a las dos plantas habitacionales.

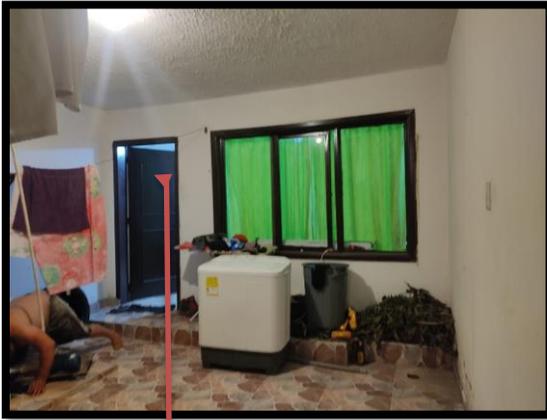
Habitación 3

Al sur de este patio encontramos la zona privada (la habitación #3) la cual cuenta con un área libre de 15.85m², tiene una puerta metálica de 0.90cm de ancho x 2.10cm de alto y una ventana metálica de 2.09cm de ancho x 1.50cm de alto; esta habitación cuenta con acceso al patio, este acceso tiene una puerta metálica de 0.66cm de ancho x 2.10cm de alto seguido al occidente sobresaliendo hacia el patio encontramos el baño que es privado el cual ocupa un área de 3.72m² y cuenta con su inodoro, lavamanos, ducha, su acceso no tiene puerta y es de un ancho de 0.885cm, el baño se encuentra enchapado con cerámica, y cuenta con una ventana de ventilación hacia el patio.

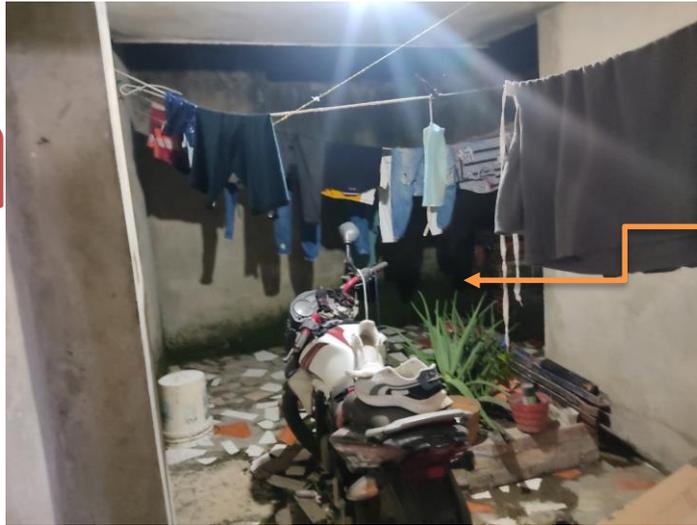
El patio es abierto cuenta con un área de 12.93m² se encuentra en obra gris es decir ladrillo y repello, tiene una matera fundida en sitio lo cual es el jardín.

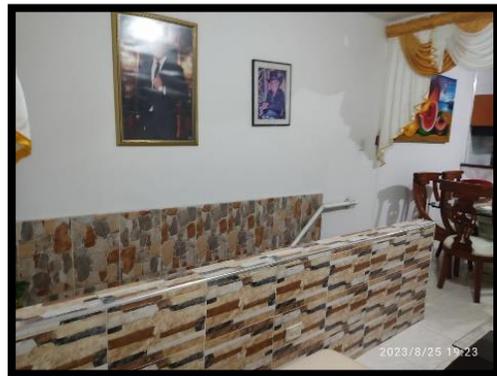
Este segundo piso tiene un área construida de 121.82m² cuenta con su acceso desde el primer piso que son las gradas las cuales se encuentran enchapadas con cerámica y una pequeña baranda metálica con forma cilíndrica de sostén para aquel que use las gradas que tienen un ancho de 0.87cm ocupando en si un área en el segundo

piso de 2.481m²; están se encuentra al oriente de la vivienda.

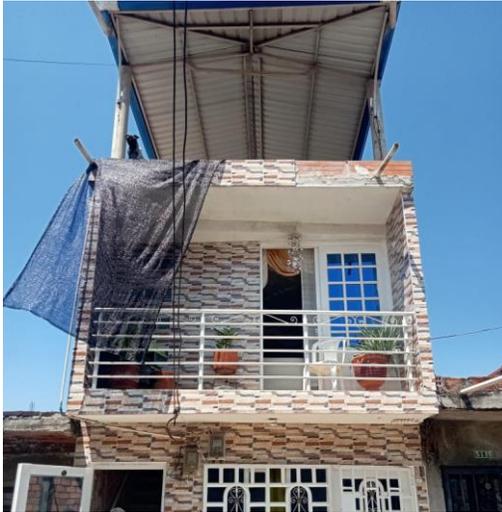
Continuando nuestra descripción de esta segunda planta de norte a sur en nuestra fachada encontramos un balcón que sobresale del paramento de la vivienda 0.98cm haciendo ver el segundo piso como un retroceso en su fachada; este balcón cuenta con su cerrajería de protección con tubos metálicos cilíndricos color blanco cubriendo los 4,09 m de ancho de la vivienda;

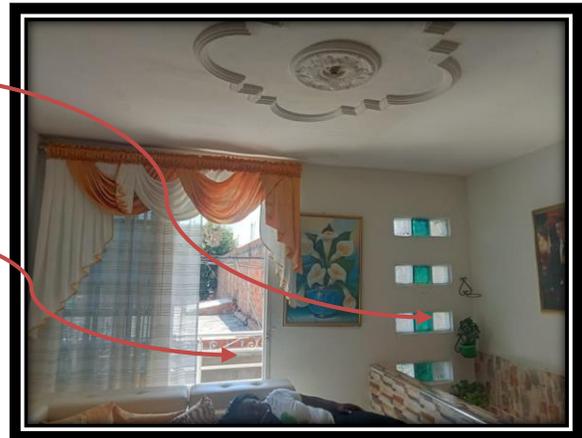
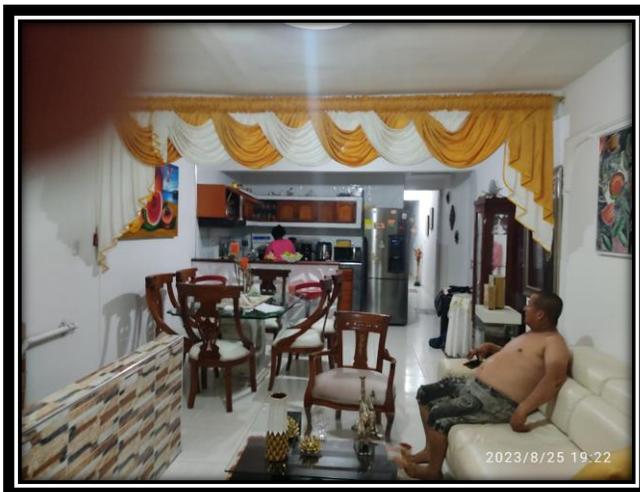
en la proyección de las gradas encontramos unos tipos lucetas en cerámica de vidrio para proyectar luz en esa área seguido tiene una puerta tipo ventanal metálica de un ancho de 1.80cm de ancho x 2.10cm de alto dándonos acceso a la primera zona social la cual es la sala comedor ubicada de norte a sur ocupando el ancho libre de la vivienda esta sala comedor cuenta con un área de 19.66m²

Lucetas de proyección a la sala

Ventanal segunda planta

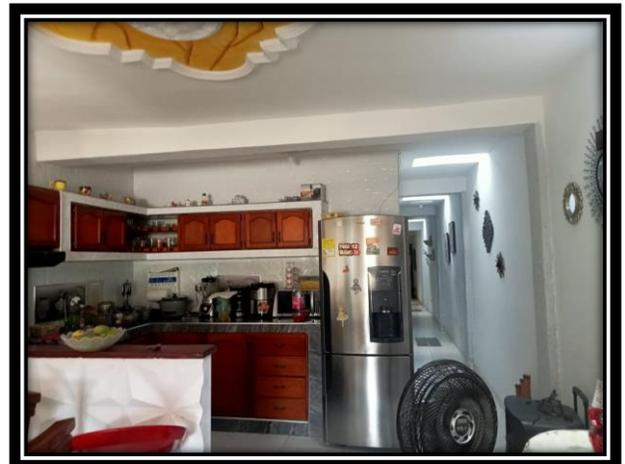
toda la segunda planta como se puede analizar en las imágenes se encuentra en obra blanca terminada y cerámica color

blanca; de la sala comedor encontramos nuestra zona de servicio donde se encuentra la cocina esta divide un muro 1.915cm de ancho por 1.00cm de alto, que está dividida: espacio para ubicar la estufa de 0.74 cm de ancho de este sigue el mesón en muro y enchape de la tipo L y puertas de madera, esta enchapado en porcelanato color gris este mesón ocupa un área de 1.86m², y tiene sus gabinetes tipos alacenas cada espacio con su respectiva puerta y el espacio de la nevera que es de 0.70cm, la cocina en su totalidad cuenta con un área de 6.88 m² al lado occidente de la cocina encontramos el pasillo el cual da acceso a las zonas privadas, sociales etc. Este pasillo tiene un ancho 0.95cm y cuentas con cuatro proyecciones de luz para dar iluminación a la primera planta estas proyecciones son de 0.50cm de ancho x 0.80cm de largo. Este pasillo cuenta con un área de 12.48m².

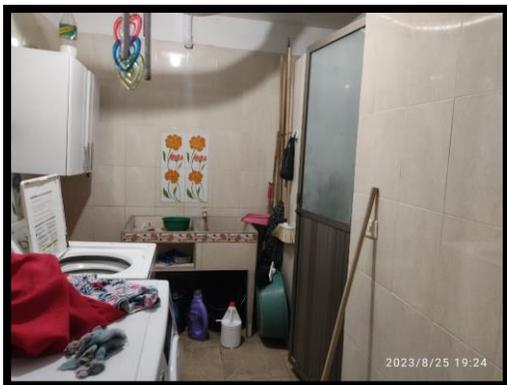
siguiendo nuestro orden de descripción manejado de norte a sur por el oriente después de la zona de servicios encontramos dos zonas privadas la (habitación #1) con un área libre de 6.88m² la cual cuenta con su respectiva ventana metálica de 1.185 cm de ancho x 1.50 cm de alto y puerta metálica de 0.90cm de ancho x 2.10cm de alto; (habitación #2) con un área libre de 8.50m² cuenta con su respectiva puerta metálica de 0.90cm de ancho x 2.10cm de alto y ventana metálica de 1.28 cm de ancho x 1.50 cm de alto, seguido está el patio donde se encuentra la zona de lavado con un área de 4.86m² con un enchape de cerámica color beis, este patio en la losa tiene un vacío de 1,00cm x 0.60cm, tiene su lavadero pero no está fundido en sito, seguido encontramos el baño con un área de 3.28m² que es de servicio social, este baño tiene una puerta metálica de acceso 0.77cm de ancho de cuenta con su inodoro, lavamanos, y

ducha, tiene cerámica y todo está en muy buen estado y tiene ventilación hacia la zona social.

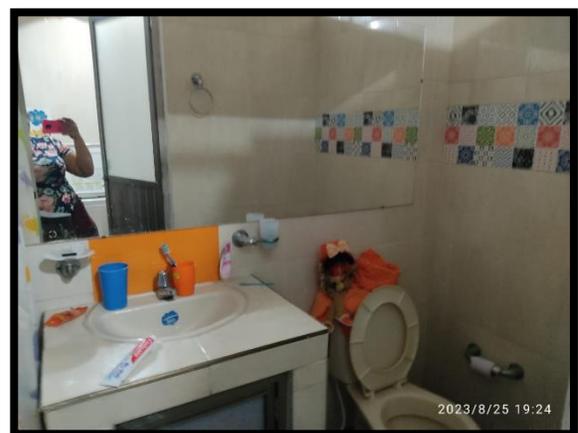
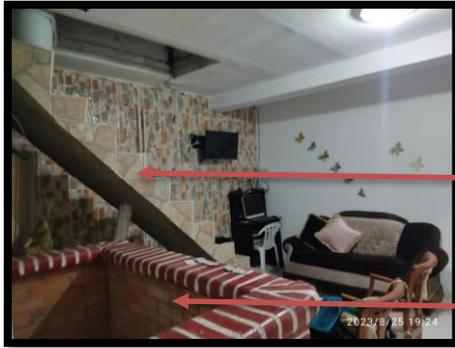
Esta zona cuenta con un vacío el cual está delimitado con muro en ladrillo pequeño de 1.05cm x 1.90cm ocupando un área de 2,004m² después de este vacío que va de occidente a oriente se encuentran las gradas de acceso al tercer piso con un ancho de 0.89cm de ancho, la pared lateral del oriente se encuentra enchapada en cerámica, esta zona social es tipo sala, oficina y tiene un área libre de 12.67m².

Gradas de acceso a la tercera planta

Vacío proyección de luz solar a primera planta

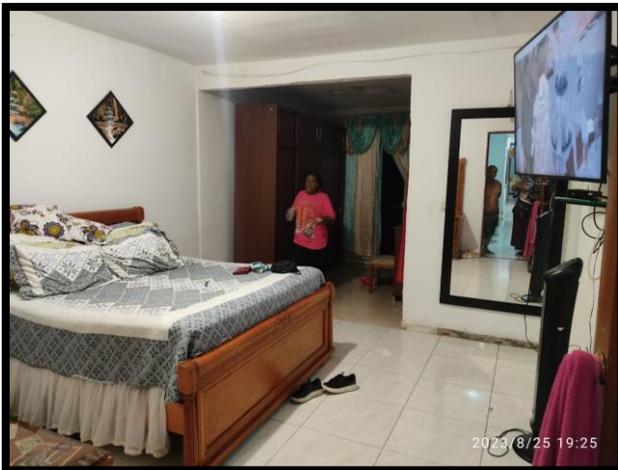
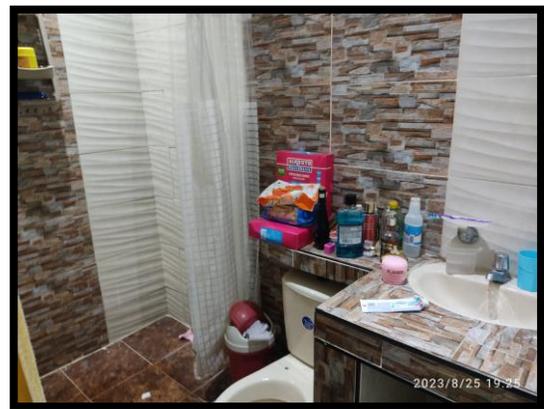
seguido encontramos como zona privada (habitación#3) con un área de libre de 22.30m² la cual ocupa todo el ancho de la vivienda, esta tiene una puerta de acceso metálica de 1.02cm de ancho x 2.10cm de alto; esta habitación cuenta con su baño el cual es privado al lado occidente este baño tiene un acceso de 0.67cm de ancho cuenta con su inodoro, lavamanos, y ducha, se encuentra enchapado con cerámica y ventilación hacia el patio, este baño tiene un área libre de 3.73m².

la habitación # 3 cuenta con una puerta tipo ventanal material metálica color blanco con un ancho de 2,38cm x 2,10cm de alto esta funciona como mirador hacia el patio de la primera planta ya que el segundo piso tiene un área menor de construcción a la primera planta.

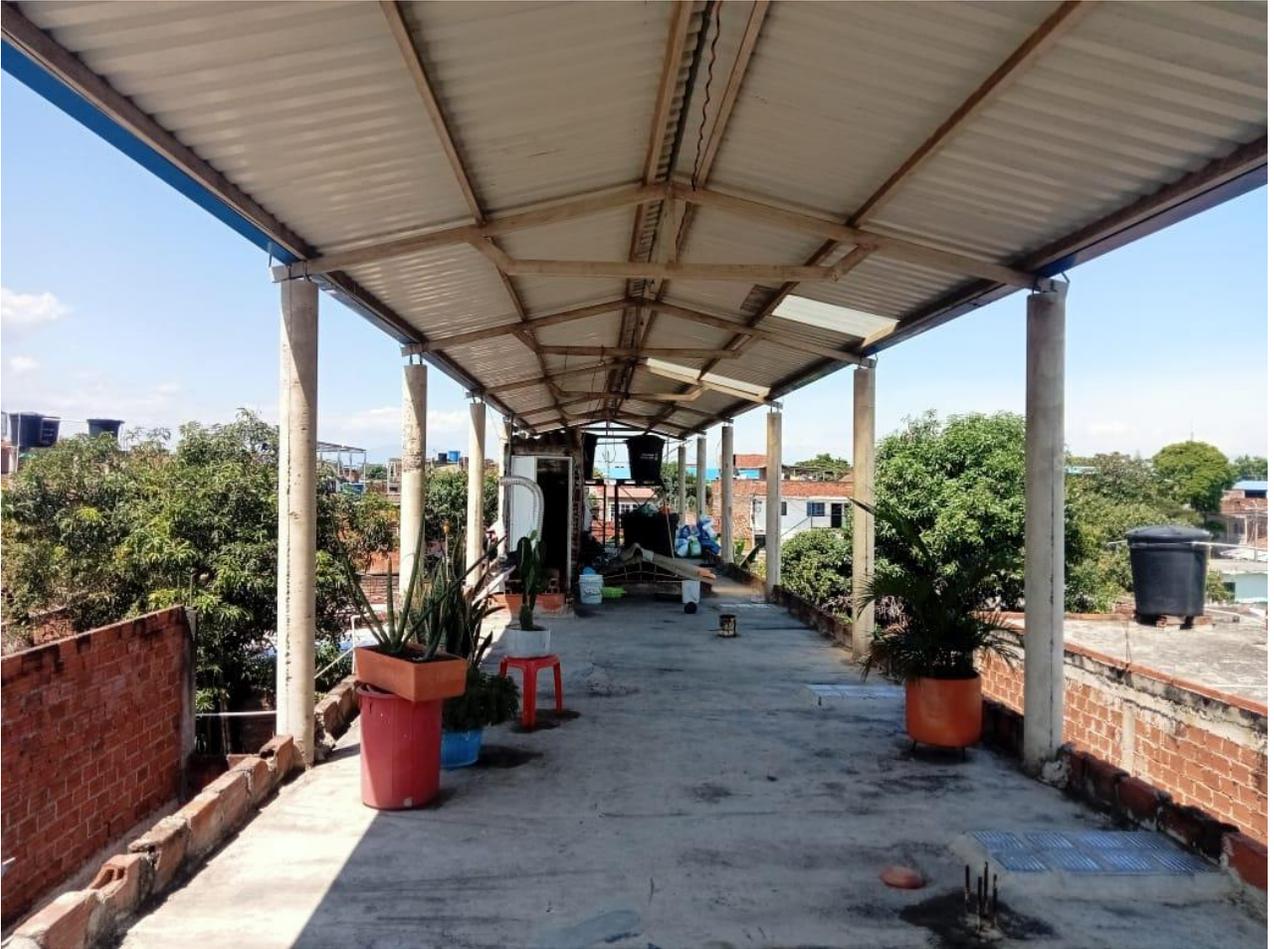
TERCER PISO

La tercera planta de norte a sur cuenta con 18 columnas cilíndricas las cuales sostienen el techo que es en estructura metálica, se encuentra una puerta de acceso a las gradas de 0.84cm de ancho x 1.14cm de largo y su respectivo cerramiento en las gradas él ocupa un área de 0.96m².

en la imagen se alcanza apreciar claramente la proyección de luz solar hacia los pasillos de la primera y segunda planta los cuales son de 0.50cm x 0.83cm y tienen cerámica transparente.

Cuenta con la proyección hacia el vacío en cual cuenta con su estructura en varillas de hierro y teja traslucida que permite que dicha proyección sea efectiva.

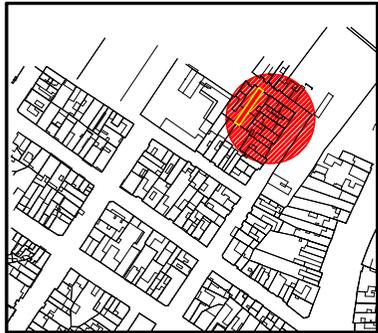
CUEDRO DE COORDENADAS				
PUNTO	NORTE	ESTE	DISTANCIA	
			¿-?	METROS
A	842915,592	1068836,461	A-B	4,09
B	842913,256	1068839,819	B-C	20,15
C	842896,662	1068828,393	C-D	10,5
D	842888,012	1068822,437	D-E	1
E	842888,583	1068821,616	E-F	2,81
F	842890,188	1068819,306	F-A	30,65

CUADRO DE COLINDANTES		
ORIENTACION	COLINDANTE	DISTANCIA
NORTE	CALLE 5 B	4,09 m
ORIENTE	SOFIA FORY	20,15 m
	HERNANDO JIMENEZ YARDUA	10,50 m
SUR	JONNY BOLAÑOS JIMENEZ	1,00 m
	JAROL CARABALI	2,81 m
OCCIDENTE	MILTON GONZALEZ POSSU	30,65 m
