## RECURSO DE REPOSICIÓN RADICADO 2019-437

**ASUNTO: RECURSO DE REPOSICIÓN CONTRA AUTO DE FECHA 11 DE MARZO DE 2021, NOTIFICADO EL DIA 12 DE MARZO DE 2021.**

**REFERECIA: DEMANDA DE RESPONSABILIDAD CIVIL EXTRACONTRACTUAL RADICADO: 2019-437.**

**SOLICITUD DE INFORME DE INVESTIGACIÓN PENAL**

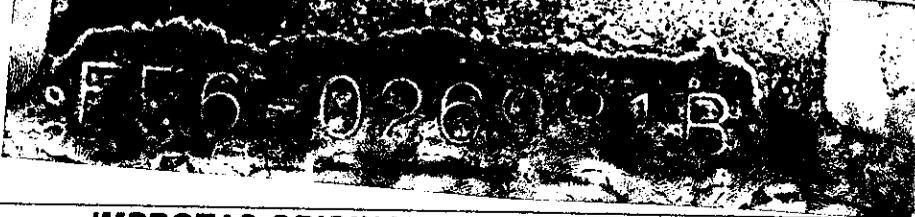
**IMPRESIONES ORIGINALES DEL MOTOR DEL CAMION PLACA ICI 696**

**NOTA:** En el momento que se realizaba el Experticio técnico mecánico al camión en cuestión de placa única ICI696, se pudo observar que en la licencia de transito el número de CHASIS SE ENCUENTRA REGRABADO y autorizado, pero al tomar la impronta el numero estampado en el larguero derecho parte delantera, los primeros números y letras están BORRADOS, esto se debe a que en esa posición está colocado la base que sostiene el muelle delantero derecho (suspensión o amortiguador camión) y con la fricción posiblemente se borraron.

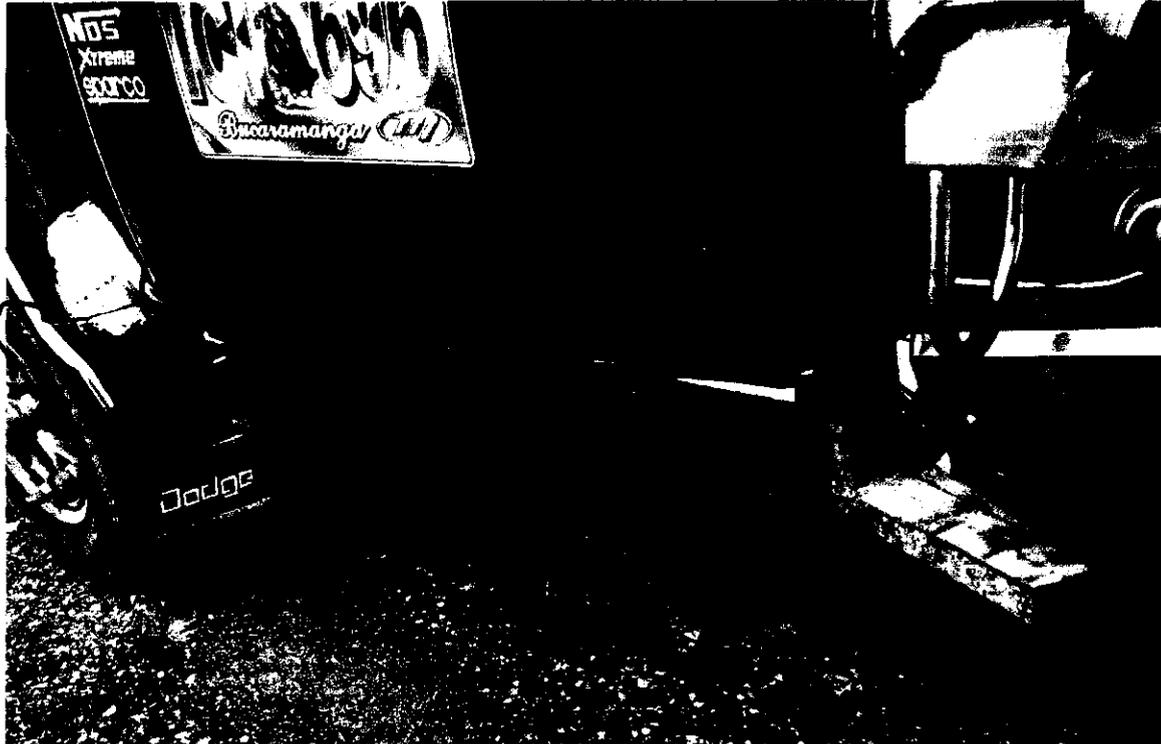
**\*ESTRIBO O ESCALERA PUERTA IZQUIERDA FRATURADA Y DESPRENDIDA,  
\*TAPA BATERIAS FRATURADA \* EXTENCION GUARDA FANGO ABOYADA  
DESPRENDIDA, CAMIÓN PLACA ICI 696**

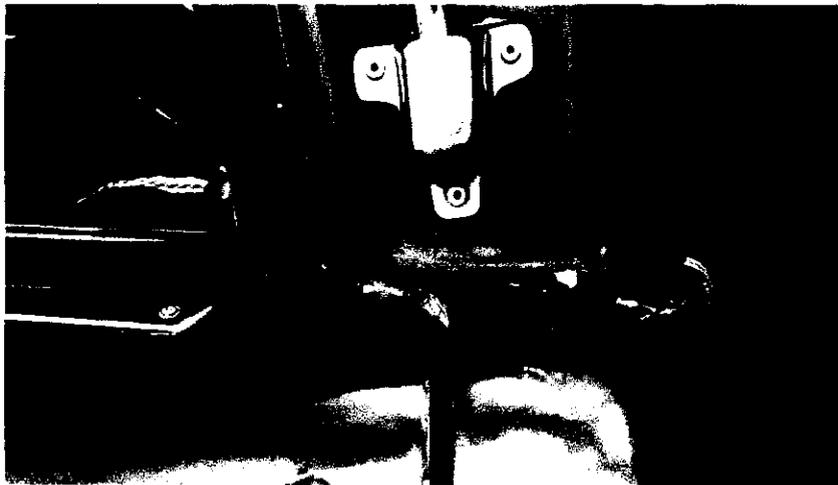
**PARTE POSTERIOR CABINA FRATURADA Y OXIDADA**

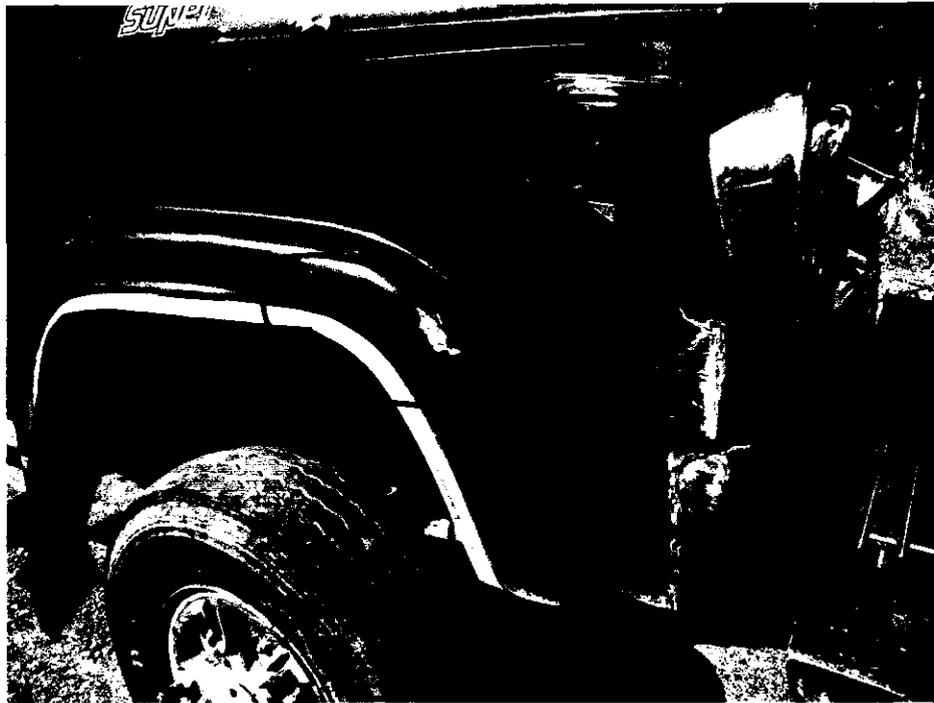
**GUARDA FANGO DERECHO DELANTERO ABOYADO Y EN REPARACION  
CAMIÓN PLACA ICI 696**

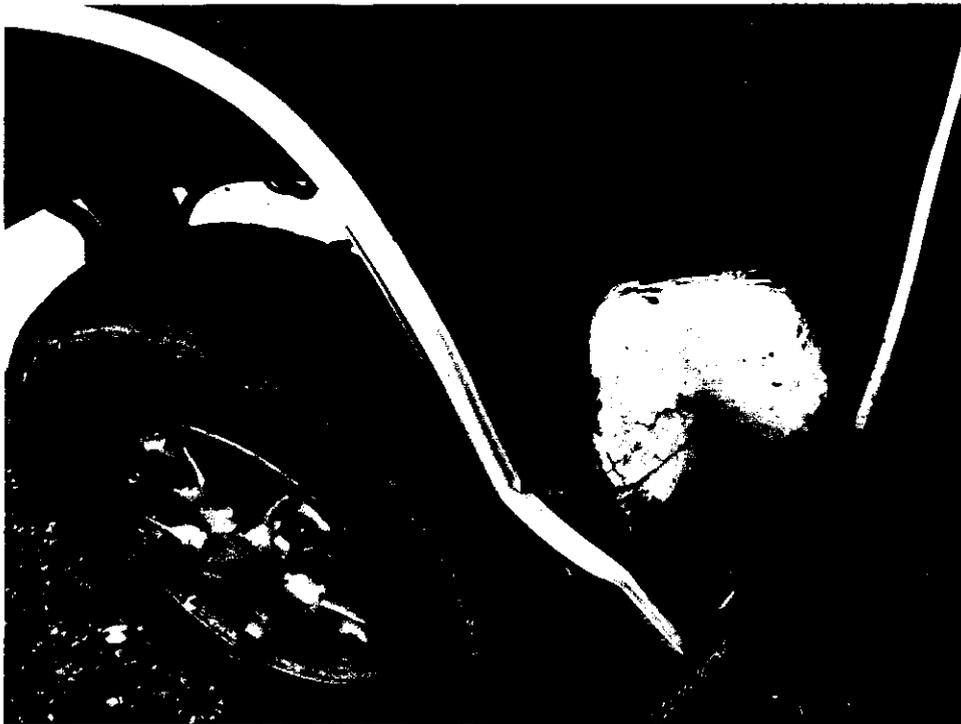
**GUARDA FANGO IZQUIERDO DELANTERO ABOYADO OXIDADO Y EN  
REPARACION**

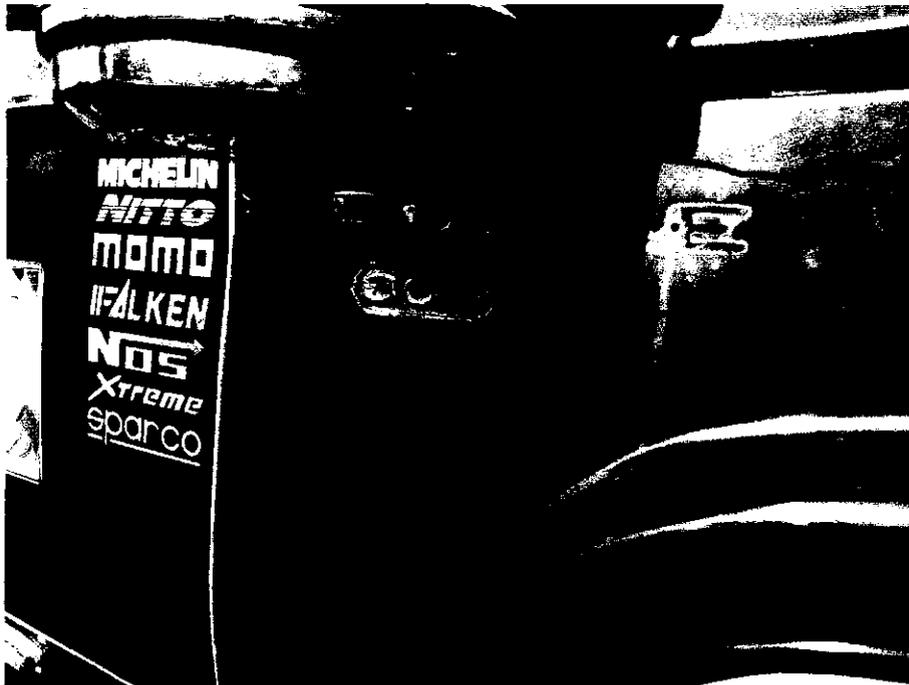
**LOGO DODGE LATERAL DERECHO CAMION PLACA ICI 696 FRACTURADO**

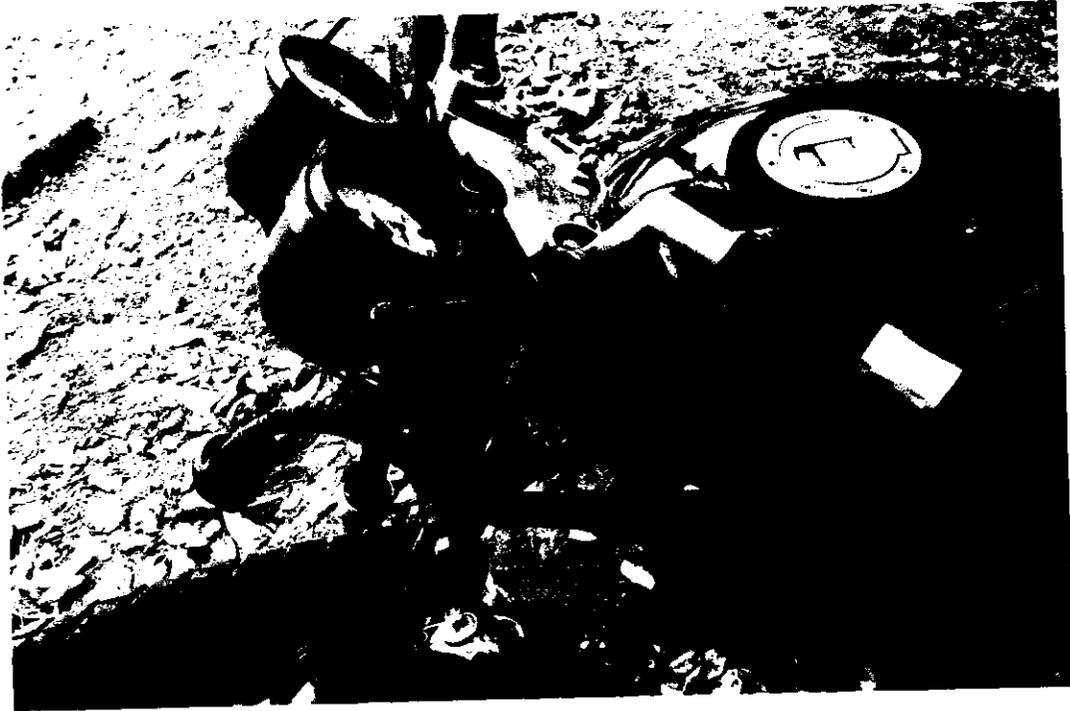
MANILAR FRACTURADO, ESPEJO RETROVISOR IZQUIERDO PARTIDO Y DIRECCIONAL IZQUIERDA DELANTERA PARTIDA
