DE LA PROTECCIÓN DE BIENES INMUEBLES.
De la Posesión, la Tenencia, y las
Servidumbres.
Comportamiento Contrario a la Posesión y
Mera Tenencia de Bienes Inmuebles
Ley 1801 de 2016, Título VII

Juzgado:
Simacota, Santander.

Radicado:
2018-097

EXPERTICIA 2018-0097-00

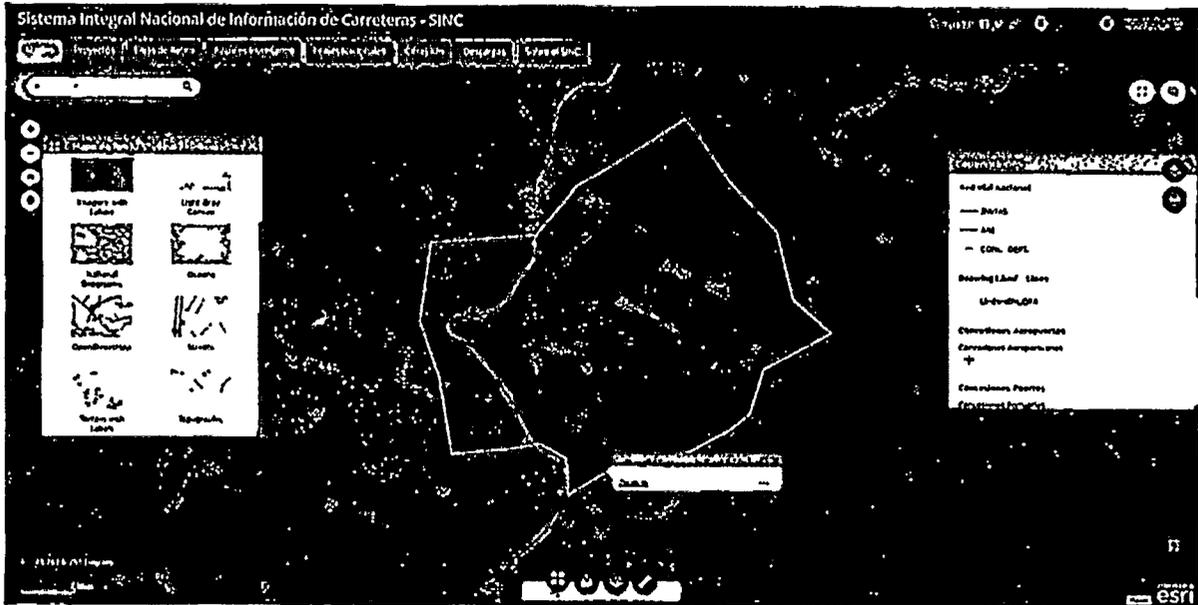
Efectuando la interpretación de linderos y relacionándolos con lo encontrado en campo, encontramos semejanzas entre puntos cardinales, así: En relación al Norte encontramos que el predio Objeto de estudio cruza Vía Terciaria y linda con el predio LA

Se evidencia en terreno, en títulos de tradición, y en consultas Cas y Ministerio de Transporte, que los linderos son arcifinios, y están debida y técnicamente descritos, son verificables en terreno, y no existe variación en los mismos.

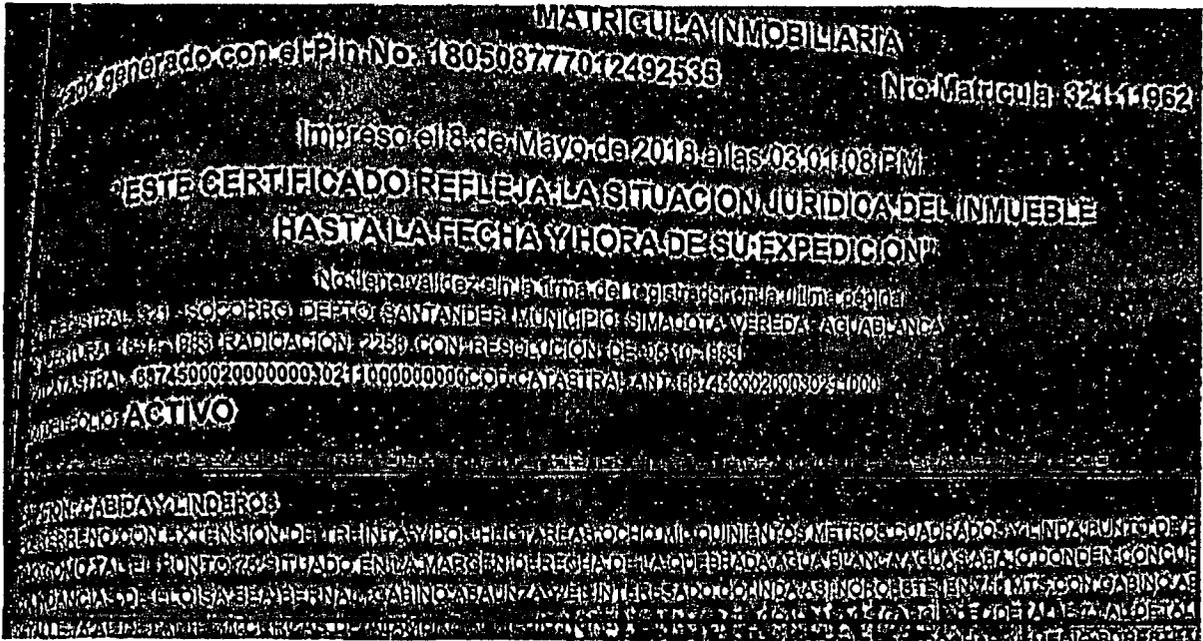
La Ley 1579 de 2012 (Estatuto de Registro de Instrumentos Públicos), en su Artículo 3, Literal E. Legitimación, expresa que "Los asientos registrales gozan de presunción de veracidad y exactitud, mientras no se demuestre lo contrario", es decir, que la cabida Veraz y Exacta es la que reposa en la Descripción: Cabida y Linderos del Certificado de Tradición 321-11962, esta asciende a "32 Hectáreas + 8500 Metros Cuadrados".

Ahora, producto de la interpretación y dibujo de los linderos obtenidos con el levantamiento topográfico Planimétrico, encontramos que la cabida real del inmueble asciende a 32 Hectáreas + 8500 Metros Cuadrados.

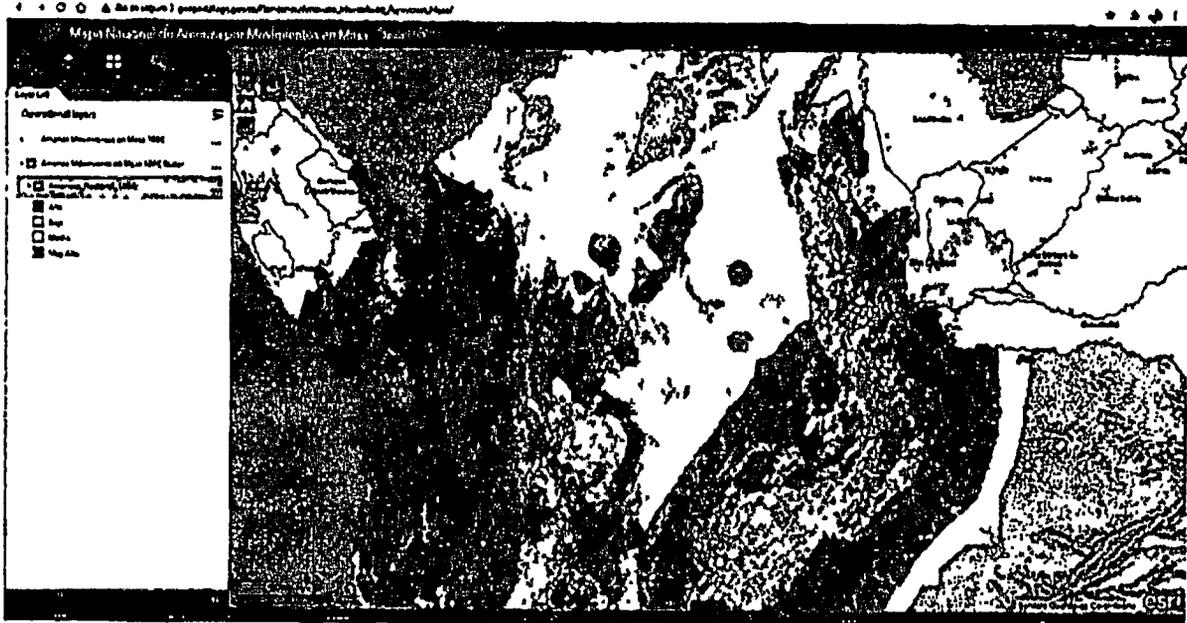
El Servicio Geológico Colombiano SGC, creado con Decreto 4131 de 2011, administra los recursos del subsuelo, para esto creo un Sistema de Información Geográfica SIG, en el cual es posible consultar Geomorfología, Recursos Minerales, y Geoamenazas (Volcánicas, Sísmicas, y Movimientos en Masa).

Como resultado de la consulta en el Servicio Geológico Colombiano SGC, tenemos las siguientes características para el inmueble:

Subprovincia Metalogénica:
Subprovincia Metalogénica continental Central 1, Provincia Chibcha
Fallas Geológicas:
Falla inversa o de cabalgamiento, Falla de Mugrosa a 5.8 Kilómetros al Este
Falla inversa o de cabalgamiento, Falla de Infantas a 5.0 Kilómetros al Oeste
Pliegues Cercanos:
Anticlinal de Mugrosa a 7.2 Kilómetros al Este
Unidad Cronoestratigráfica:
Arenitas líticas con intercalaciones de arcillolitas de color gris verdoso y conglomerados
Amenaza Sísmica NSR10:
Intermedio
Amenaza por Movimientos en Masa:
Alta

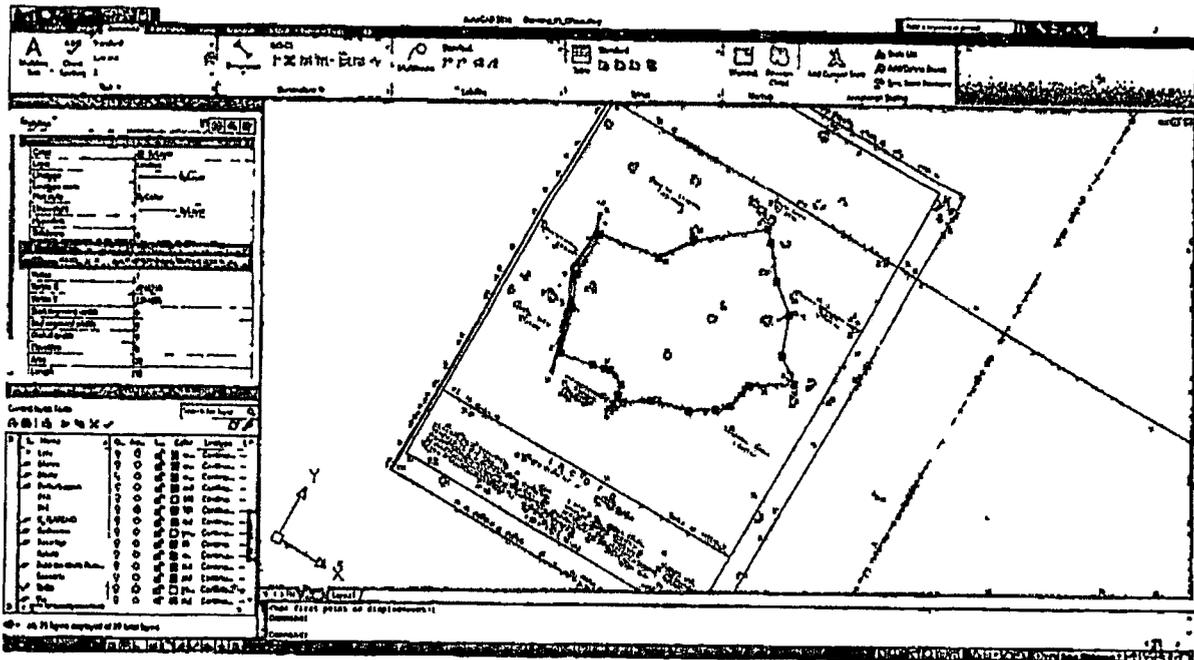
Se hace comparación del plano entregado por la oficina del INCORA de Bucaramanga con levantamiento topográfico realizado al inmueble.

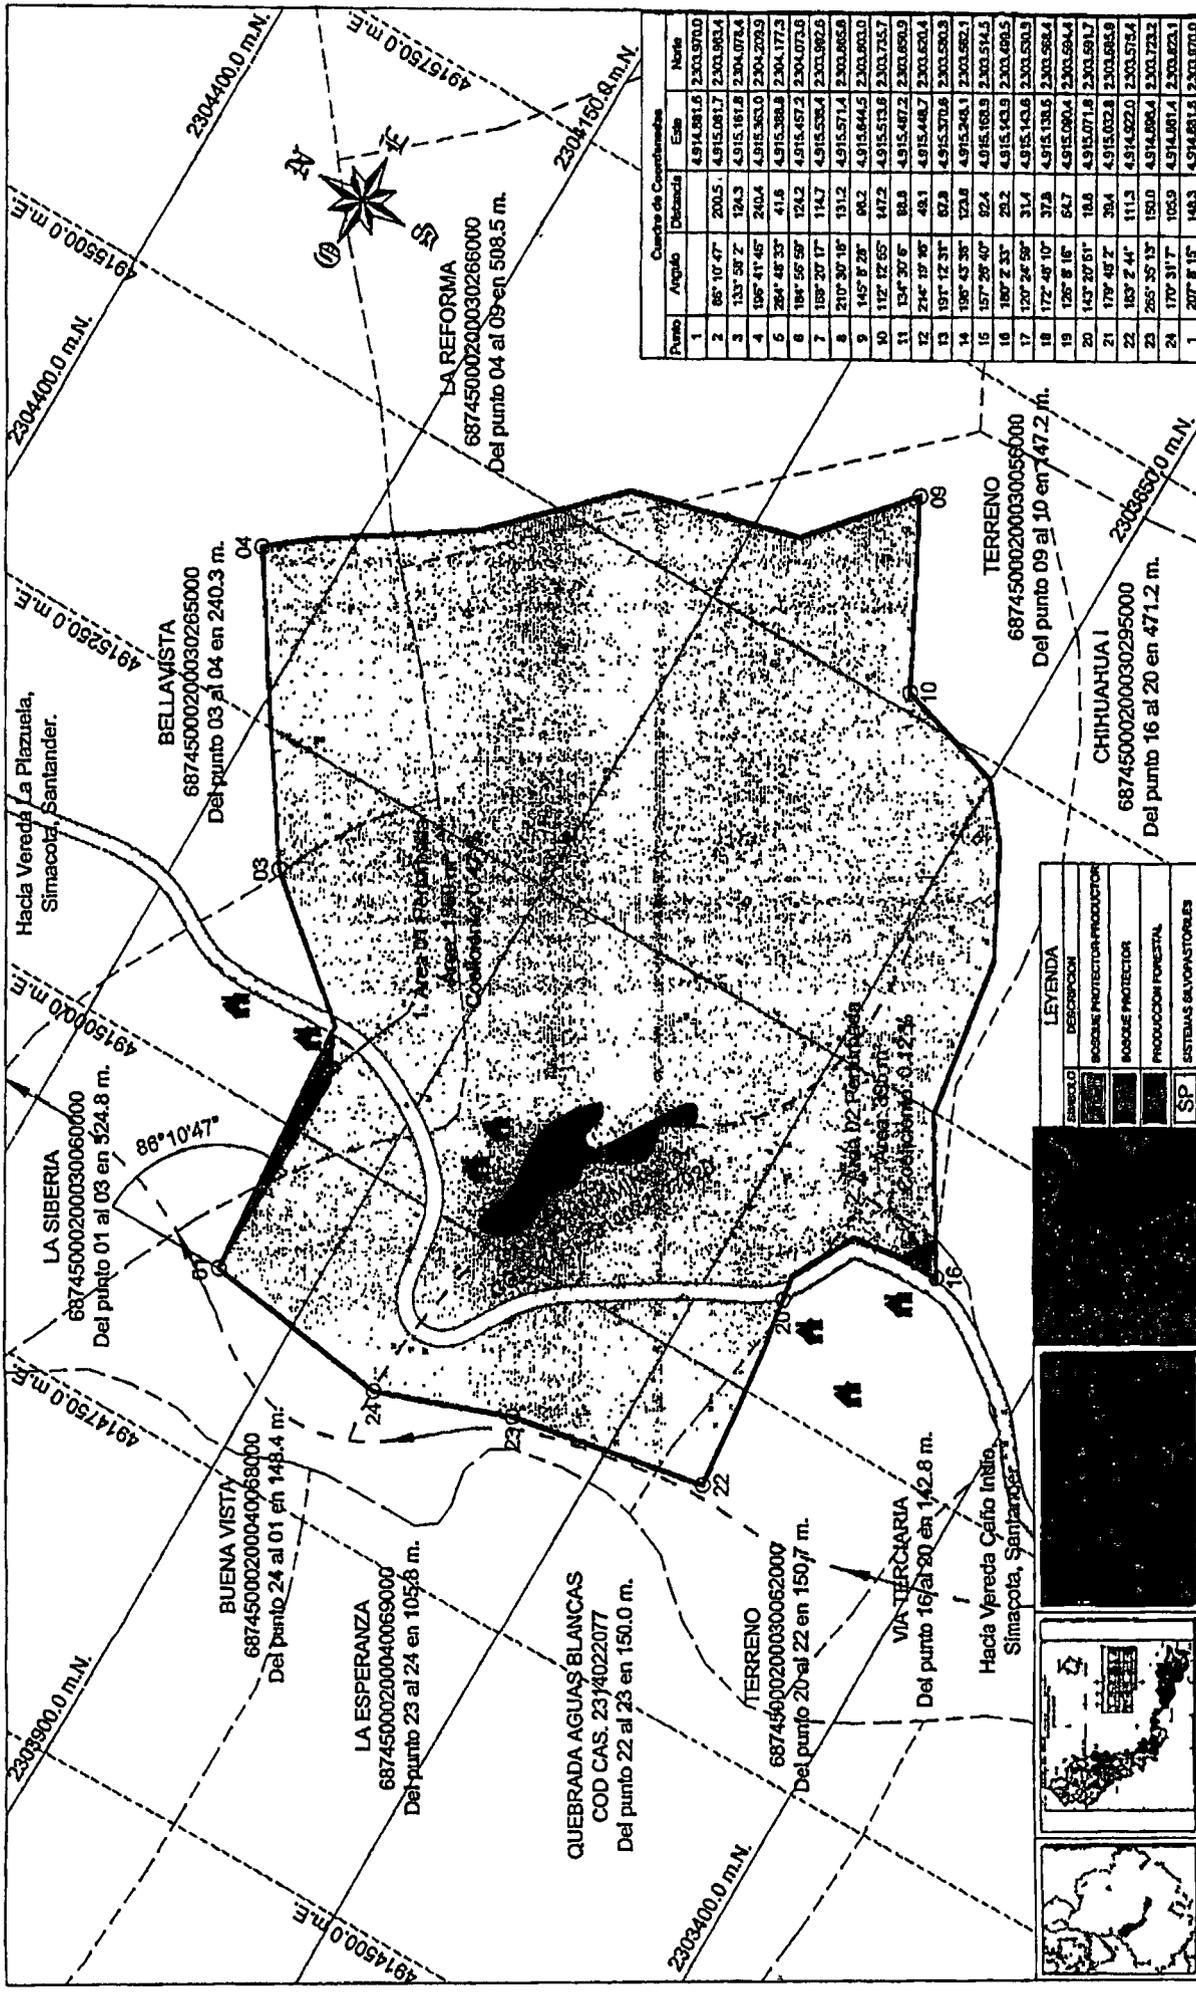
PLANTA - Demarcación de Área

Punto	Angulo	Distancia	Este	Norte
1			4.914.881,6	2.303.970,0
2	88° 10' 47"	200,5	4.915.081,7	2.303.980,4
3	133° 58' 2"	124,3	4.915.161,8	2.304.078,4
4	195° 41' 45"	240,4	4.915.363,0	2.304.209,9
5	264° 48' 33"	41,6	4.915.388,8	2.304.177,5
6	184° 56' 58"	124,2	4.915.457,2	2.304.073,8
7	189° 20' 17"	114,7	4.915.536,4	2.303.982,6
8	210° 30' 18"	131,2	4.915.571,4	2.303.885,8
9	145° 8' 28"	80,2	4.915.644,5	2.303.803,0
10	112° 12' 55"	147,2	4.915.513,6	2.303.725,7
11	134° 30' 6"	88,8	4.915.447,2	2.303.650,9
12	214° 19' 36"	49,1	4.915.448,7	2.303.620,4
13	191° 12' 31"	82,9	4.915.370,8	2.303.580,3
14	195° 43' 38"	124,8	4.915.348,1	2.303.582,1
15	157° 29' 40"	92,4	4.915.168,9	2.303.514,5
16	100° 2' 33"	29,2	4.915.143,9	2.303.499,5
17	120° 24' 58"	31,4	4.915.143,6	2.303.500,3
18	172° 48' 10"	37,8	4.915.138,5	2.303.588,4
19	126° 8' 16"	64,7	4.915.080,4	2.303.594,4
20	143° 20' 51"	18,6	4.915.032,8	2.303.683,9
21	179° 48' 2"	39,4	4.915.032,8	2.303.683,9

22	163° 2' 44"	111,3	4.914.922,0	2.303.573,4
23	265° 35' 13"	150,0	4.914.698,4	2.303.173,1
24	170° 31' 7"	105,9	4.914.081,4	2.303.623,1
1	207° 8' 15"	146,3	4.914.681,5	2.303.670,0
