INFORME TÉCNICO DE CONTROL DE DAÑO Y PATOLOGIA PARA ELEDIFICIO UBICADO EN CHAPINERO ALTO EN LA CALLE 52A #3C – 20 EN LA CIUDAD DE BOGOTÁ D.C.

01/04/2023

INFORME SEGUIMIENTO
EDIFICIO CL. 52 A # 3C - 20

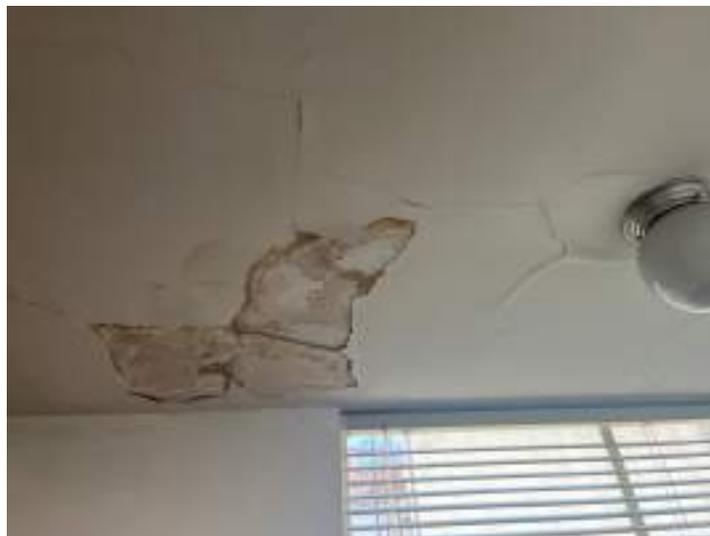
Ilustración 13: Humedades, manchas y desprendimientos en cielorraso en habitación de apartamento 301.

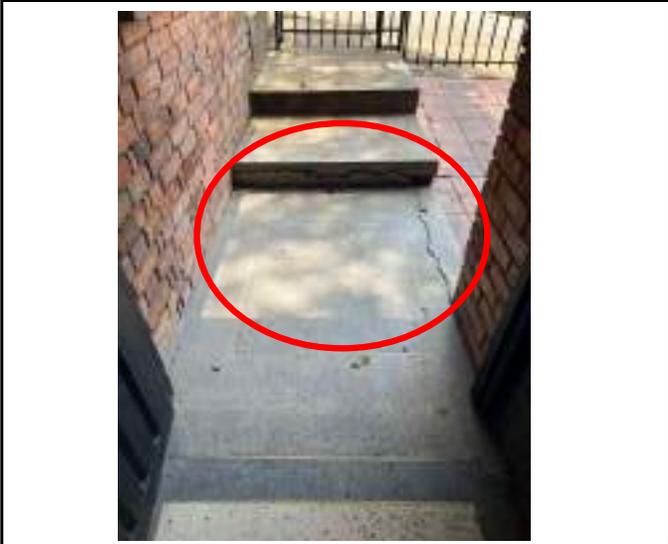
F1

DESCRIPCIÓN: Vista en primer plano grietas longitudinales y horizontales en piso de corredor y escaleras de acceso desde antejardín hacia hall principal.

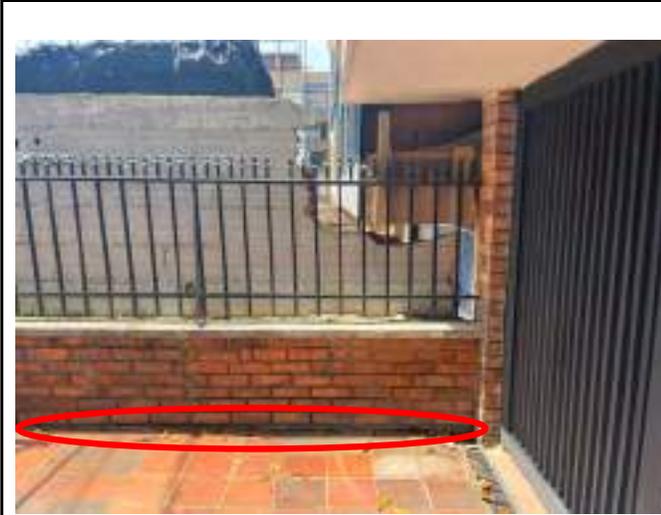
DESCRIPCIÓN: Vista en primer plano estado actual antepecha y reja colindante con edificio Nairobi en costado occidental, se evidencia grieta longitudinal en parte baja de antepecho.

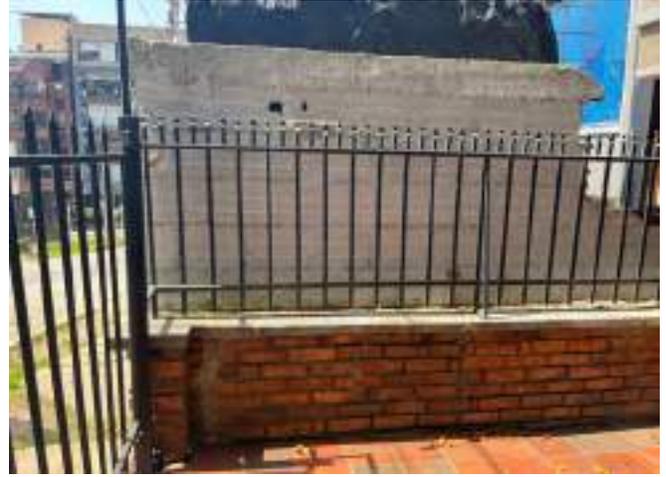
DESCRIPCIÓN: Vista en primer plano estado actual antepecha y reja colindante con edificio Nairobi en costado occidental, se evidencia grieta longitudinal en parte baja de antepecho.

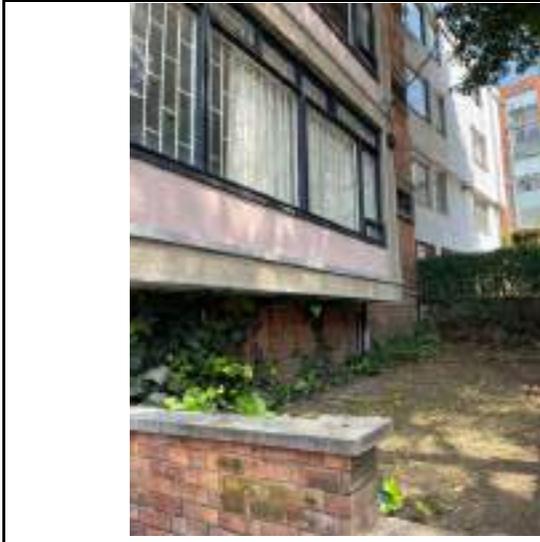
DESCRIPCIÓN: Vista en primer plano estado actual de fachada en parte baja costado oriental.

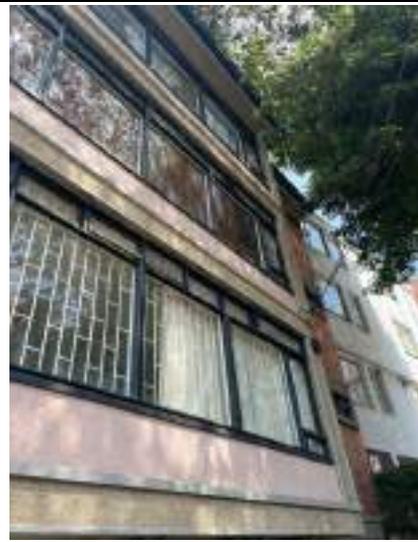
DESCRIPCIÓN: Vista en primer plano estado actual de fachada principal hacia la calle 52A, costado oriental.

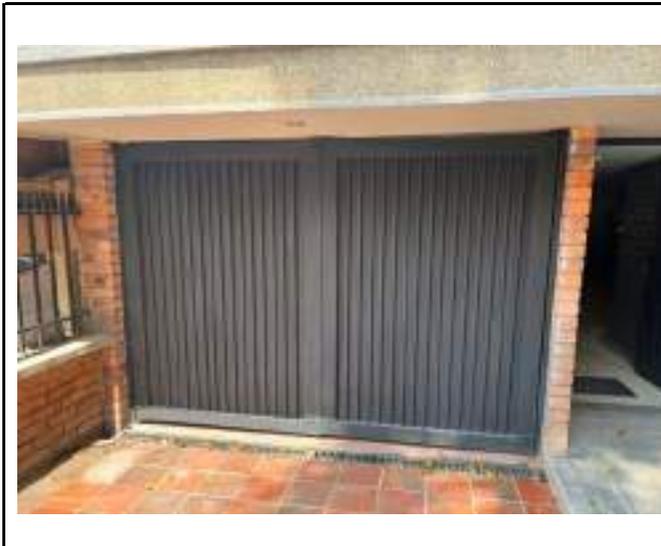
DESCRIPCIÓN: Vista en primer plano estado actual puerta de acceso a parqueadero en costado occidental del edificio.

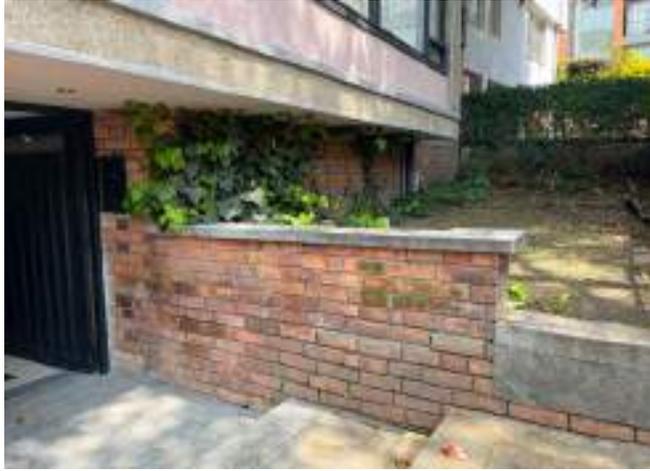
DESCRIPCIÓN: Vista en primer plano estado actual de antejardín en costado oriental de edificio.

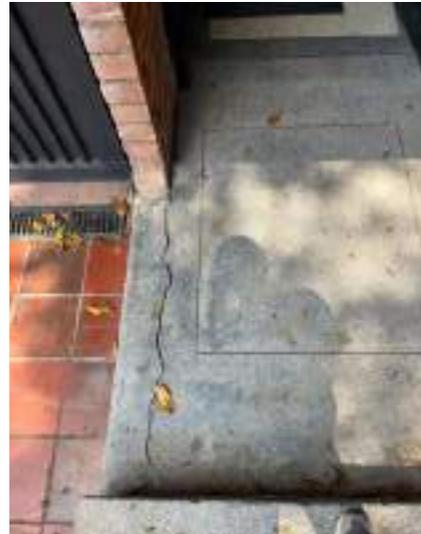
DESCRIPCIÓN: Vista en detalle grietas longitudinales y horizontales en piso de corredor y escaleras de acceso desde antejardín hacia hall principal.

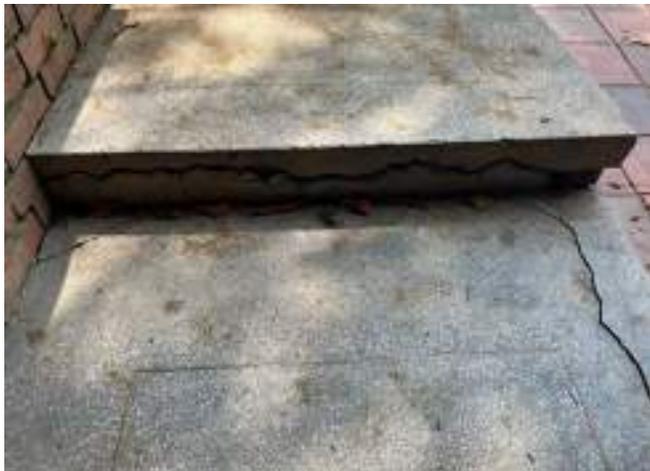
DESCRIPCIÓN: Vista en detalle grietas longitudinales y horizontales en piso de corredor y escaleras de acceso desde antejardín hacia hall principal.

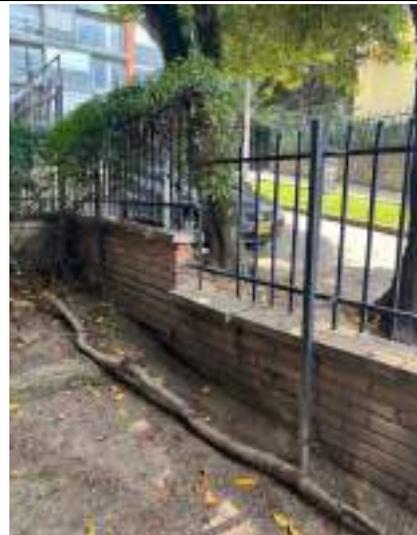
DESCRIPCIÓN: Vista en primer plano grieta escalonada en antepecho de mampostería costado sur, cerramiento de fachda principal hacia calle 52A.

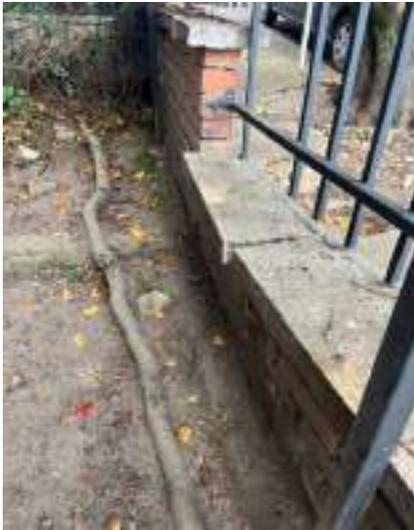
DESCRIPCIÓN: Vista en primer plano grieta escalonada en antepecho de mampostería costado sur, cerramiento de fachda principal hacia calle 52A.

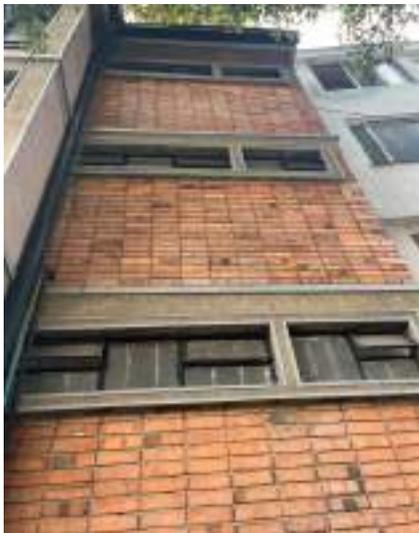
DESCRIPCIÓN: Vista en primer plano estado actual costado oriental de fachada principal hacia calle 52A.

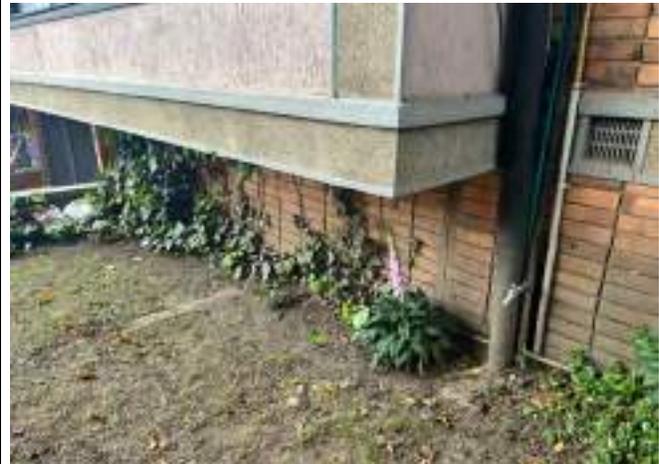
DESCRIPCIÓN: Vista en primer plano estado actual parte baja de muro de fachada en zona de antejardín en costado oriental de edificio.

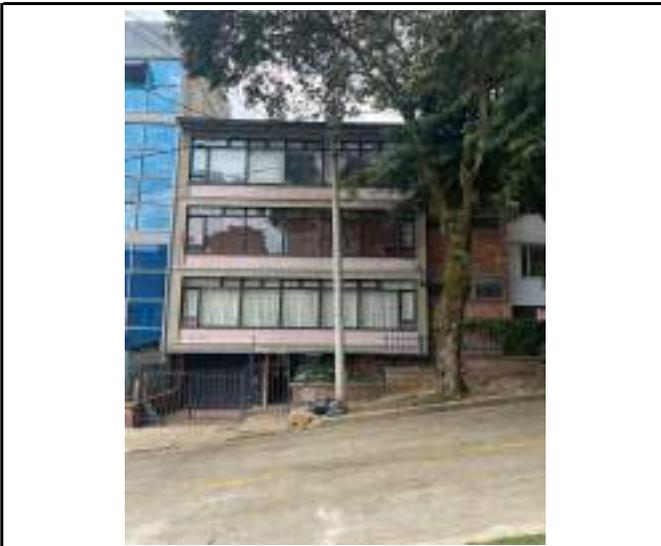
DESCRIPCIÓN: Vista general frontal estado actual y fachada principal de edificio sobre calle 52A y colidancia con edificio nuevo (Nairobi) en costado occidental.

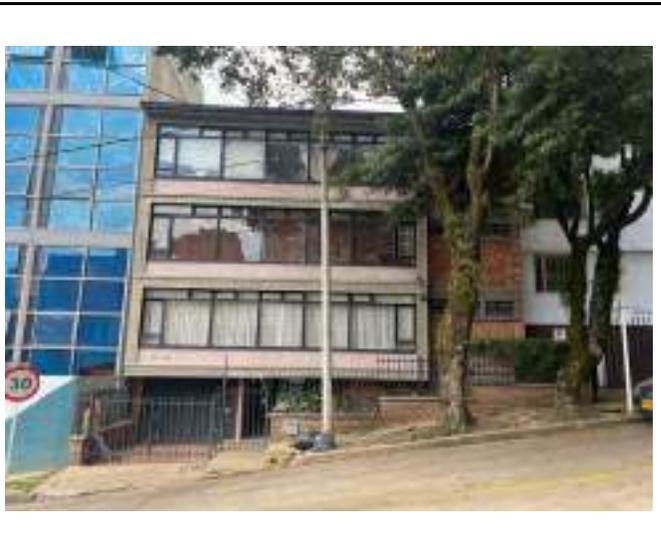
DESCRIPCIÓN: Vista general frontal estado actual y fachada principal de edificio sobre calle 52A y colidancia con edificio nuevo (Nairobi) en costado occidental.

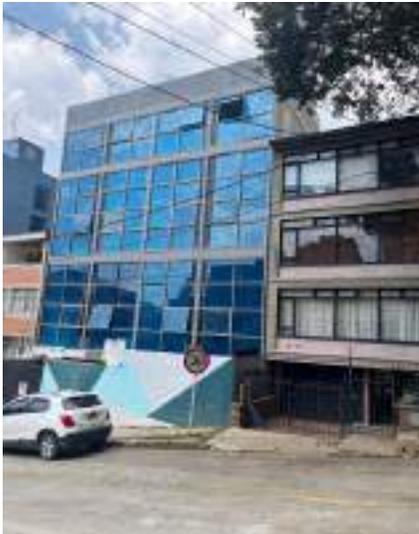
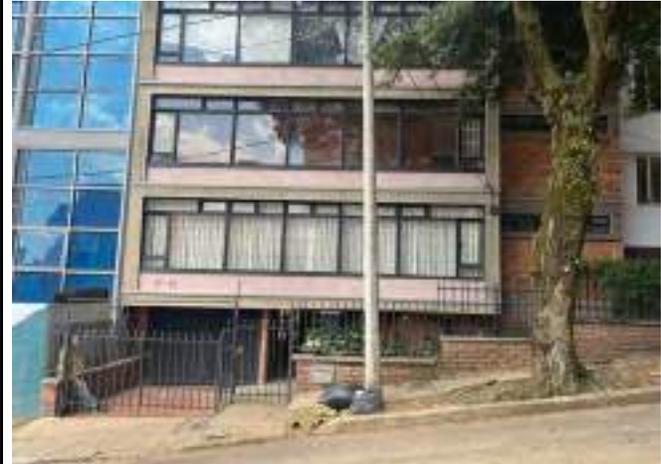
DESCRIPCIÓN: Vista general frontal estado actual y fachada principal de edificio sobre calle 52A y colidancia con edificio nuevo (Nairobi) en costado occidental.

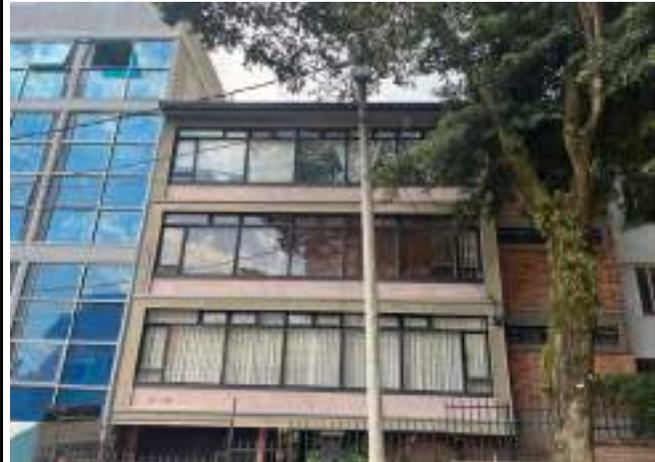
DESCRIPCIÓN: Vista general frontal estado actual y fachada principal de edificio sobre calle 52A y colidancia con edificio nuevo (Nairobi) en costado occidental.

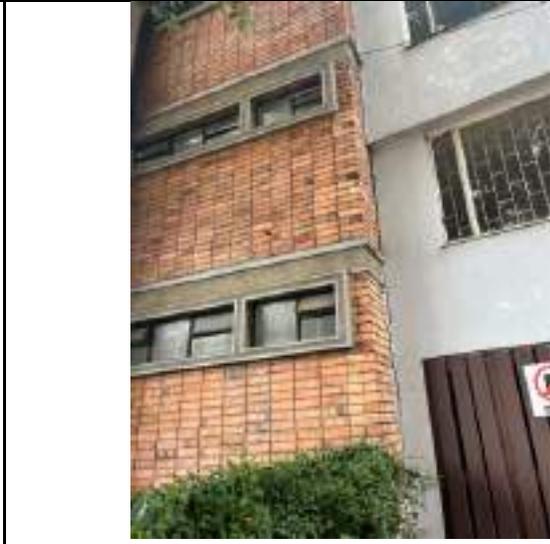
DESCRIPCIÓN: Vista en primer plano grieta vertical en zona de unión entre edificio en estudio y edificio esquinero costado oriental.

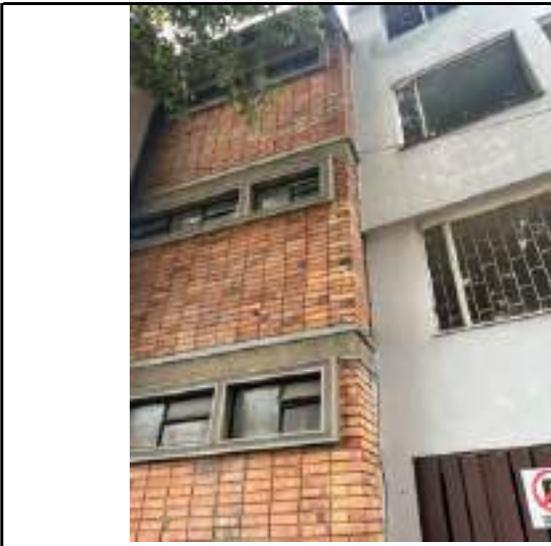
DESCRIPCIÓN: Vista en primer plano grieta vertical en zona de unión entre edificio en estudio y edificio esquinero costado oriental.

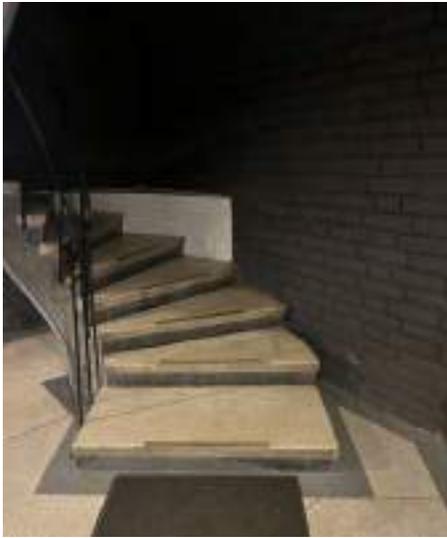
DESCRIPCIÓN: Vista general estado actual de escaleras de punto fijo en piso de lobby acceso principal.

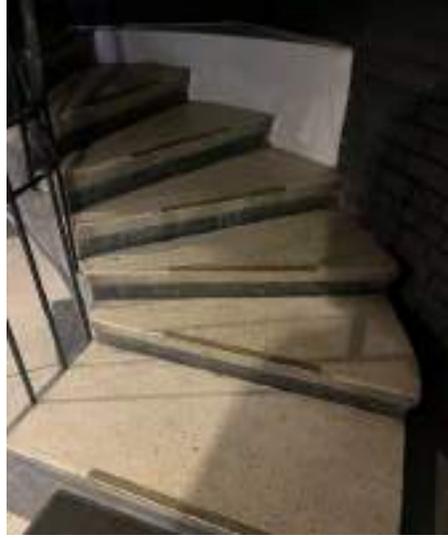
DESCRIPCIÓN: Vista general estado actual de escaleras de punto fijo en piso de lobby acceso principal.

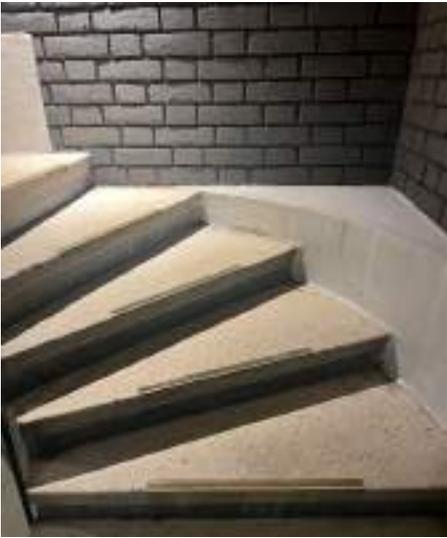
DESCRIPCIÓN: Vista general estado actual de escaleras de punto fijo tramo de lobby al primer piso.

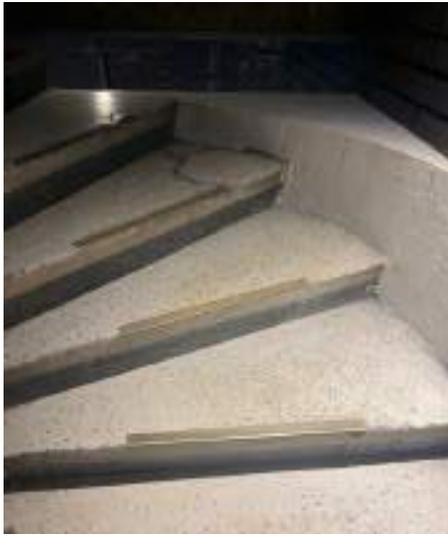
DESCRIPCIÓN: Vista general estado actual de escaleras de punto fijo tramo de lobby al primer piso.

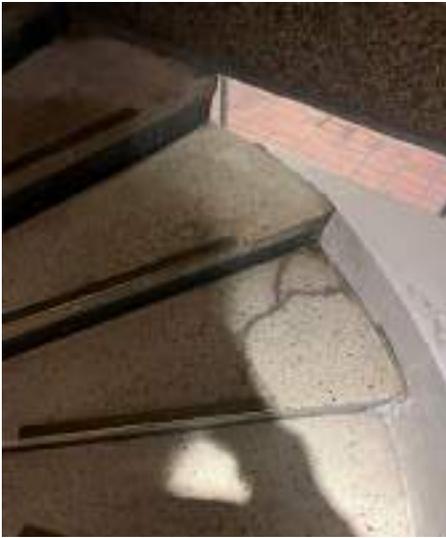
DESCRIPCIÓN: Vista general estado actual de escaleras de punto fijo tramo de lobby al primer piso.

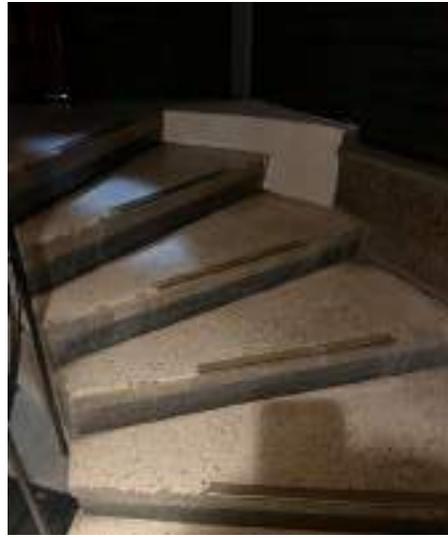
DESCRIPCIÓN: Vista general estado actual de escaleras de punto fijo tramo de lobby al primer piso.

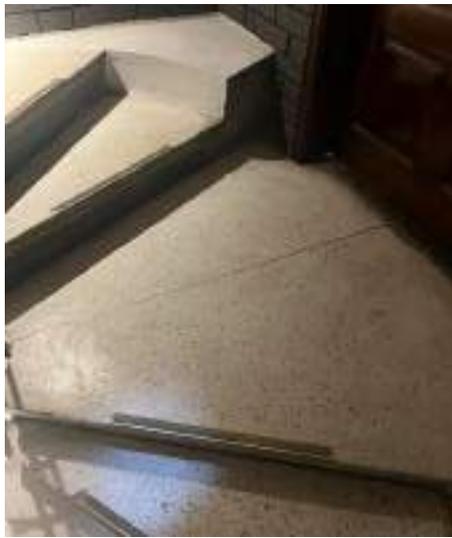
DESCRIPCIÓN: Vista en primer plano estado actual de escalera de punto fijo en zona de acceso a apartamento 101.

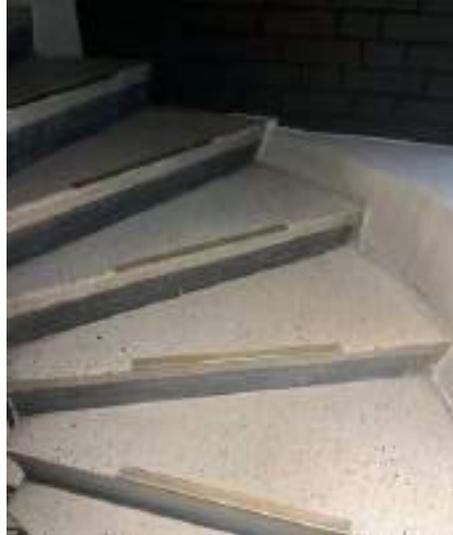
DESCRIPCIÓN: Vista general estado actual de escaleras de punto fijo tramo de primer a segundo piso.

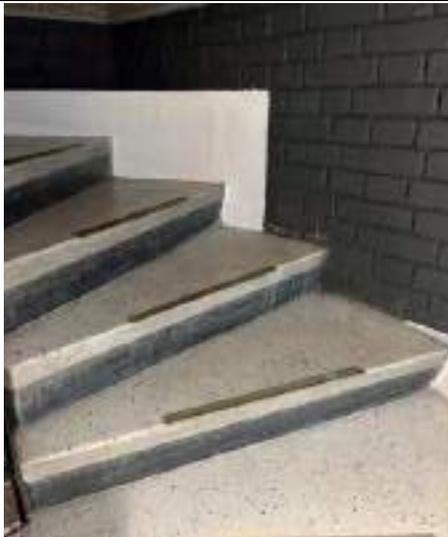
DESCRIPCIÓN: Vista general estado actual de escaleras de punto fijo tramo de primer a segundo piso.

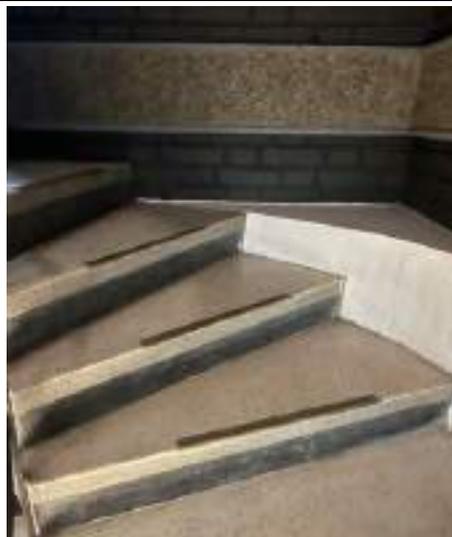
DESCRIPCIÓN: Vista general estado actual de escaleras de punto fijo tramo de primer a segundo piso.

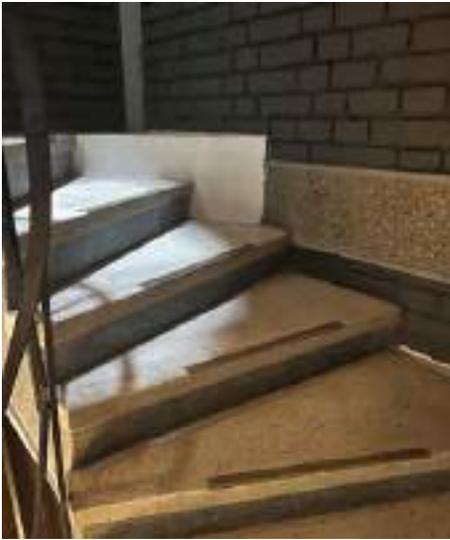
DESCRIPCIÓN: Vista general estado actual de escaleras de punto fijo tramo de primer a segundo piso.

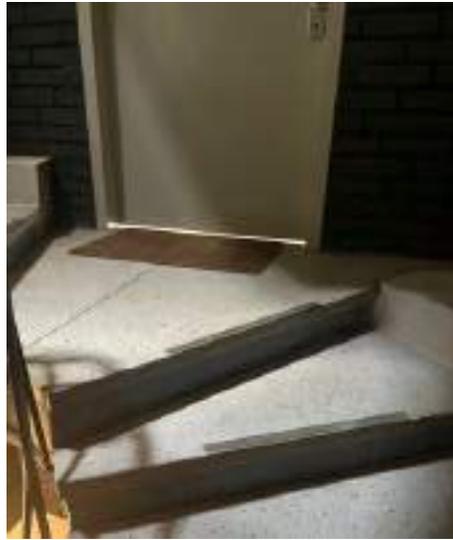
DESCRIPCIÓN: Vista en primer plano estado actual de escalera de punto fijo en zona de acceso a apartamento 201.

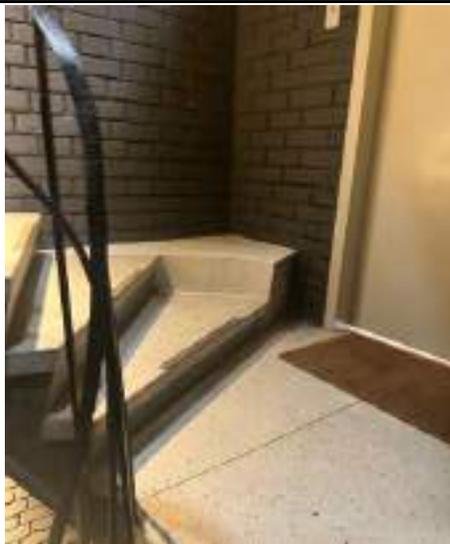
DESCRIPCIÓN: Vista en primer plano estado actual de escalera de punto fijo en zona de acceso a apartamento 201.

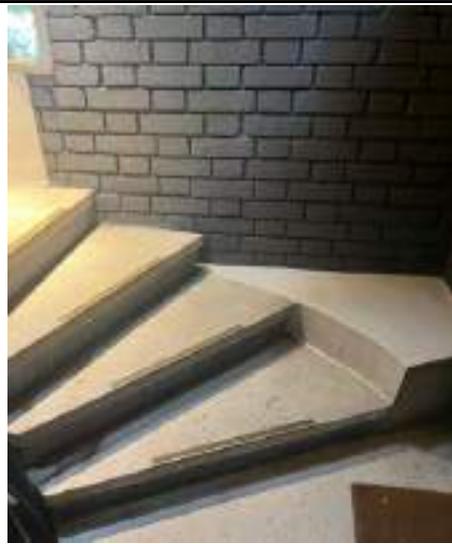
DESCRIPCIÓN: Vista general estado actual de escaleras de punto fijo tramo del segundo al tercer piso.

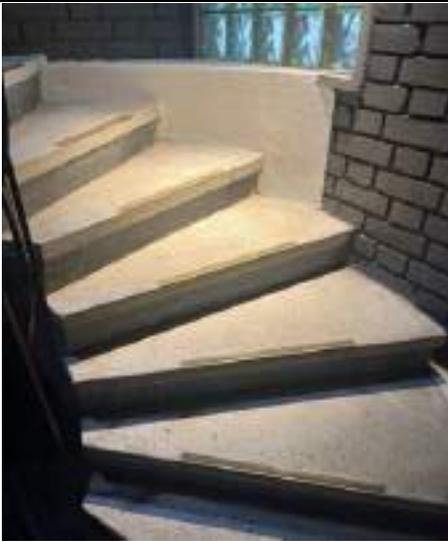
DESCRIPCIÓN: Vista general estado actual de escaleras de punto fijo tramo del segundo al tercer piso.

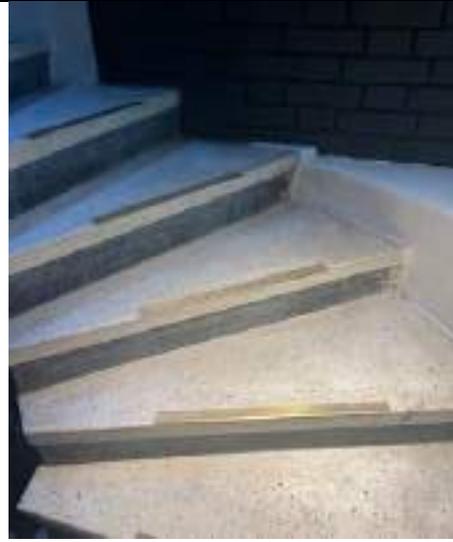
DESCRIPCIÓN: Vista general estado actual de escaleras de punto fijo tramo del segundo al tercer piso.

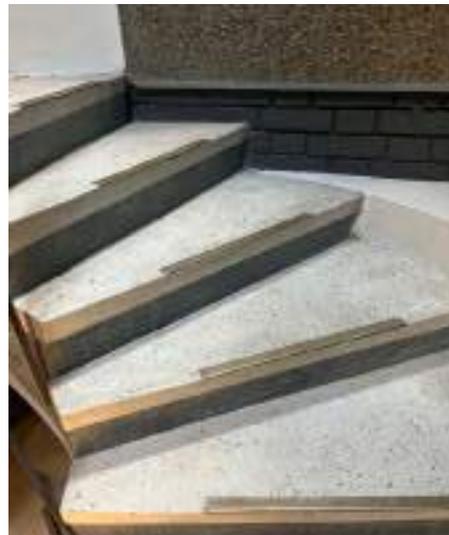
DESCRIPCIÓN: Vista general estado actual de escaleras de punto fijo tramo del segundo al tercer piso.

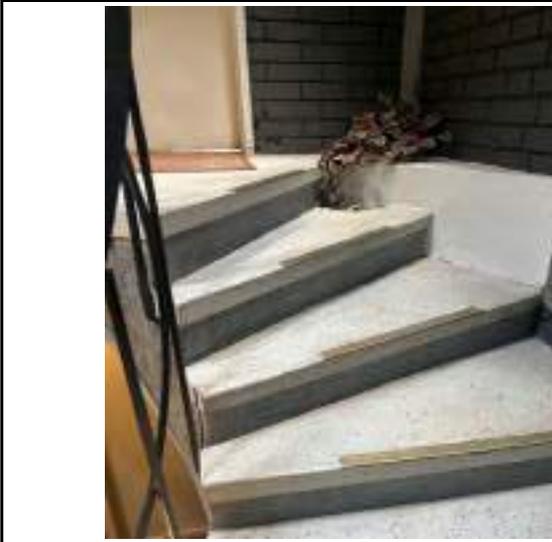
DESCRIPCIÓN: Vista en primer plano estado actual de escalera de punto fijo en zona de acceso a apartamento 301.

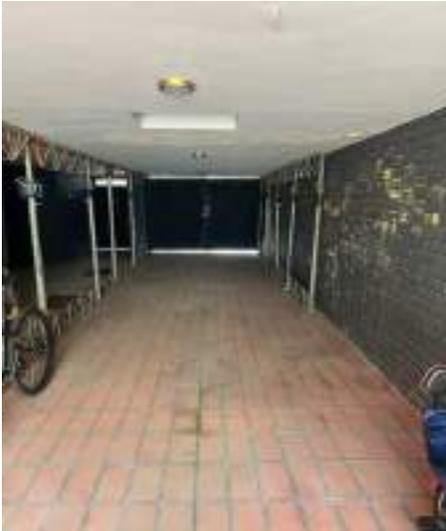
DESCRIPCIÓN: Vista general zona de parqueadero en primer piso costado sur. Se evidencian parales y soportes perimetrales así como manchas de humedad en muro de mampostería costado occidental. (colindantes edificio

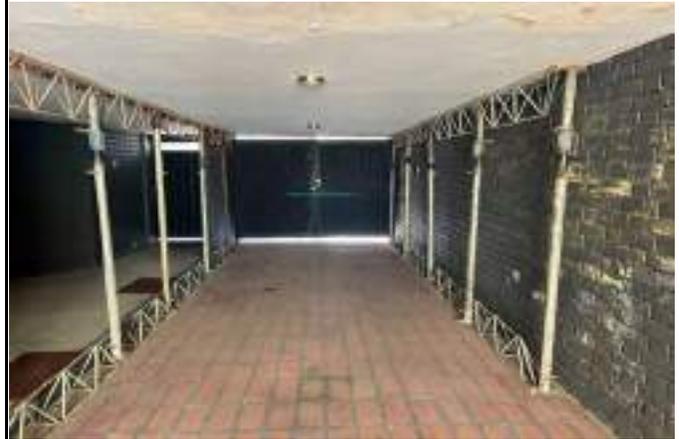
DESCRIPCIÓN: Vista general zona de parqueadero en primer piso costado sur. Se evidencian parales y soportes perimetrales así como manchas de humedad en muro de mampostería costado occidental. (colindantes edificio

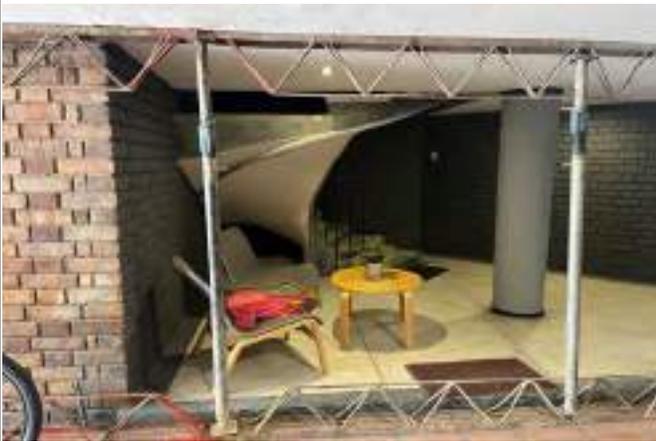
DESCRIPCIÓN: Vista general estado actual hall de acceso y escalera principal de edificio en primer piso.

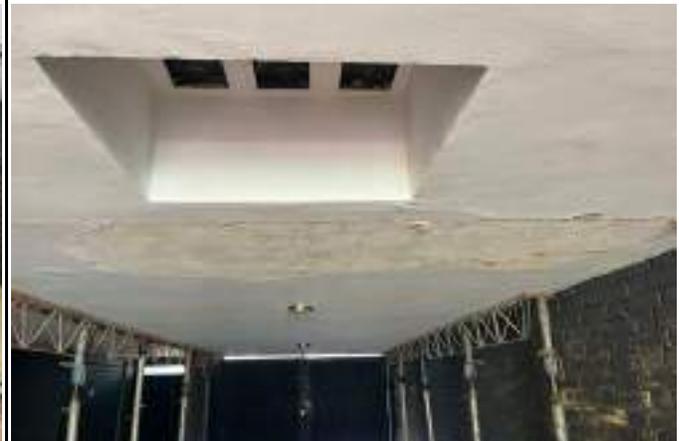
DESCRIPCIÓN: Vista general estado actual cielorraso en zona de parqueadero costado occidental. Se observan humedades y desprendimientos de pañete y pintura.

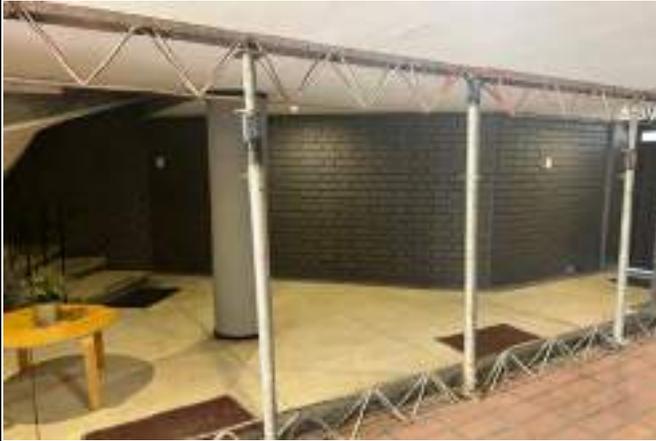
DESCRIPCIÓN: Vista general estado actual hall de acceso y escalera principal de edificio en primer piso.

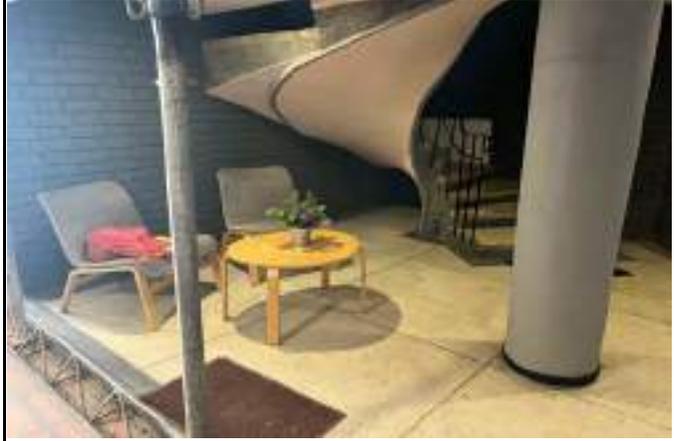
DESCRIPCIÓN: Vista general estado actual hall de acceso y escalera principal de edificio en primer piso.

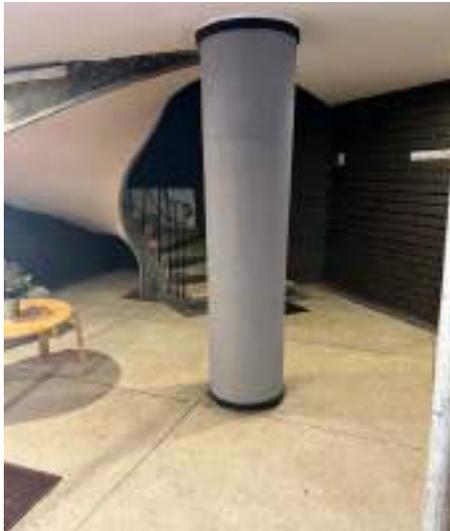
DESCRIPCIÓN: Vista general estado actual hall de acceso y escalera principal de edificio en primer piso.

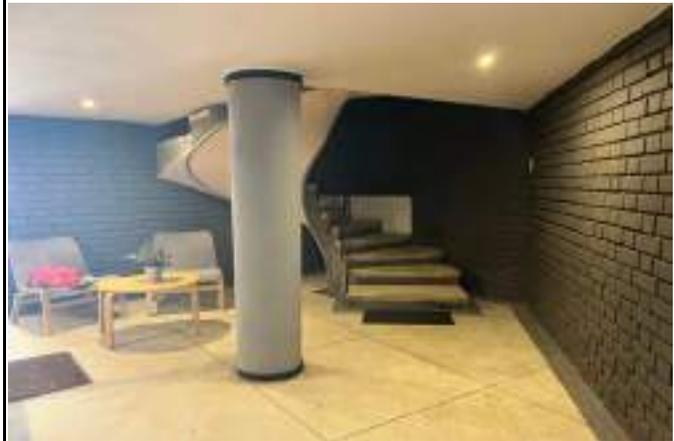
DESCRIPCIÓN: Vista general estado actual hall de acceso y escalera principal de edificio en primer piso.

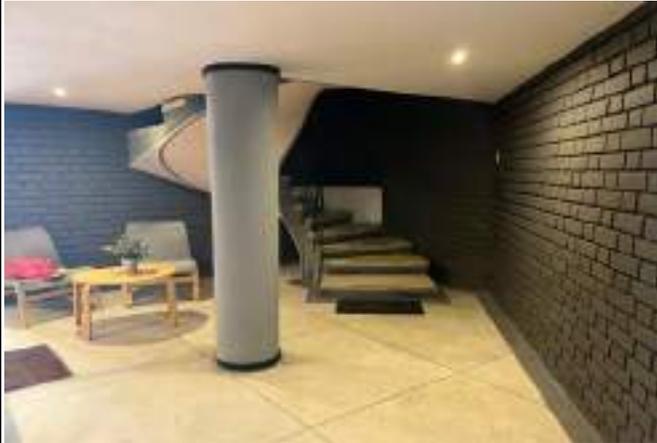
DESCRIPCIÓN: Vista general estado actual hall de acceso y escalera principal de edificio en primer piso.

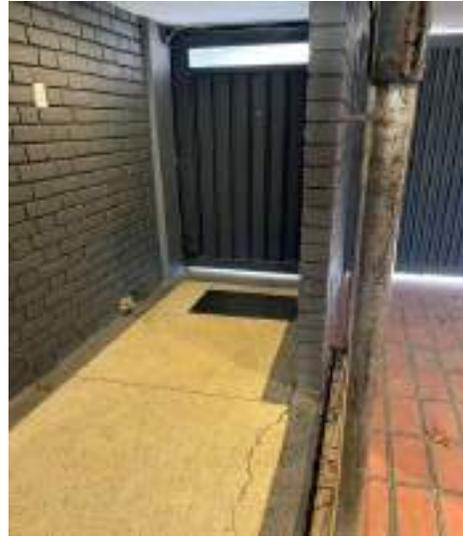
DESCRIPCIÓN: Vista en primer plano grieta longitudinal en piso de corredor costado occidental colindante con parqueadero.

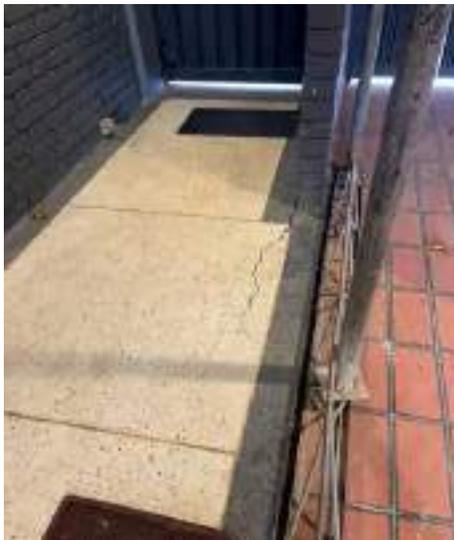
DESCRIPCIÓN: Vista en primer plano grieta longitudinal en piso de corredor costado occidental colindante con parqueadero.

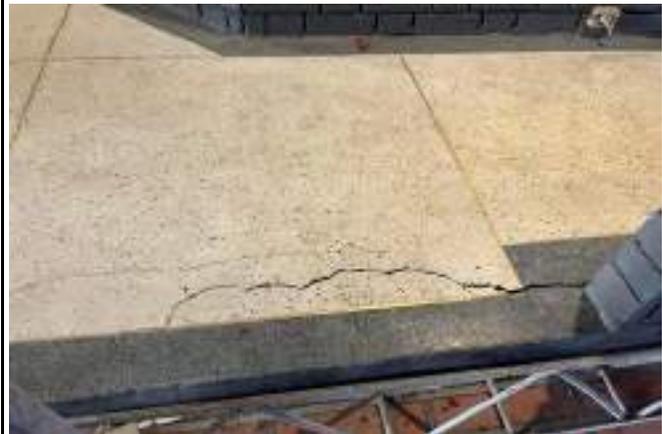
DESCRIPCIÓN: Vista en detalle grieta longitudinal en piso de corredor costado occidental colindante con parqueadero.

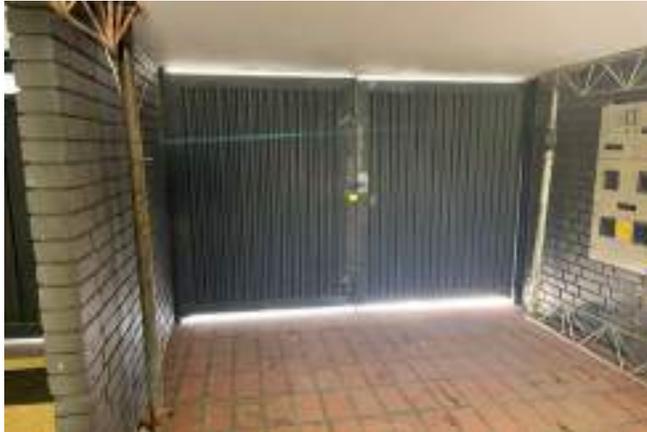
DESCRIPCIÓN: Vista general zona de parqueadero en primer piso costado sur. Se evidencian parales y soportes perimetrales y puerta de acceso costado sur.

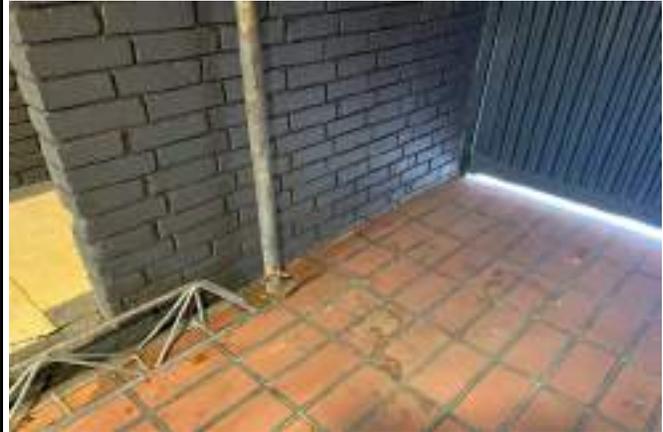
DESCRIPCIÓN: Vista general zona de parqueadero en primer piso costado sur. Se evidencian parales y soportes perimetrales y puerta de acceso costado sur.

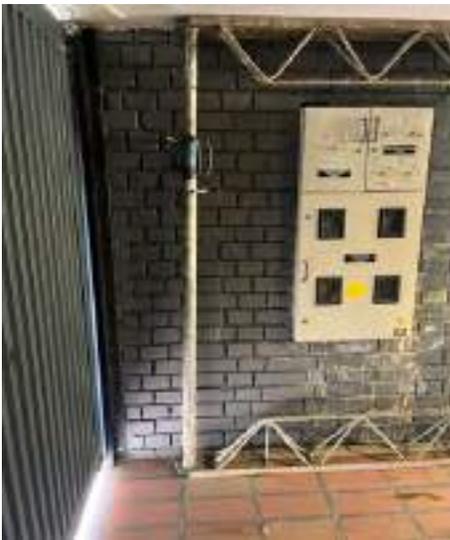
DESCRIPCIÓN: Vista general zona de parqueadero en primer piso costado sur. Se evidencian parales y soportes perimetrales y puerta de acceso costado sur.

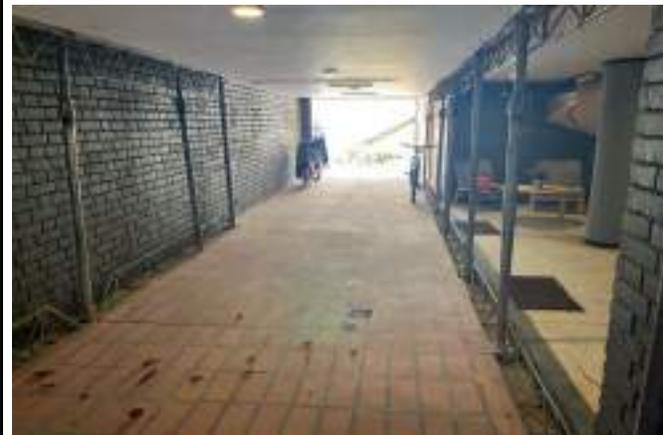
DESCRIPCIÓN: Vista general hacia costado norte zona de parqueadero en primer piso costado sur. Se evidencian parales y soportes perimetrales.

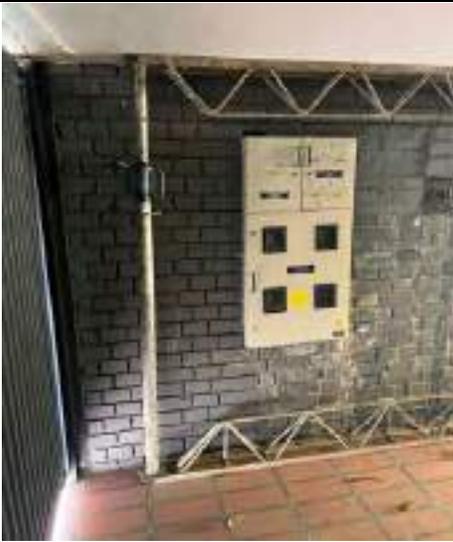
DESCRIPCIÓN: Vista general en primer plano muro colindante con edificio Nairobi, se observan manchas y humedad.

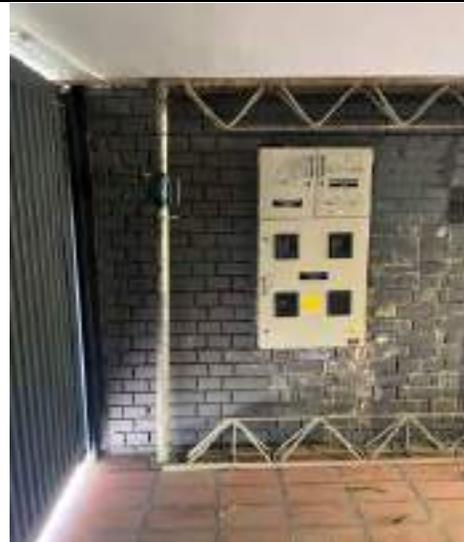
DESCRIPCIÓN: Vista general en primer plano muro colindante con edificio Nairobi, se observan manchas y humedad.

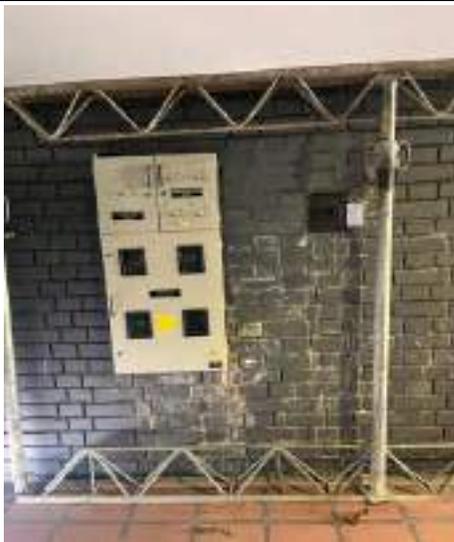
DESCRIPCIÓN: Vista general en primer plano muro colindante con edificio Nairobi, se observan manchas y humedad.

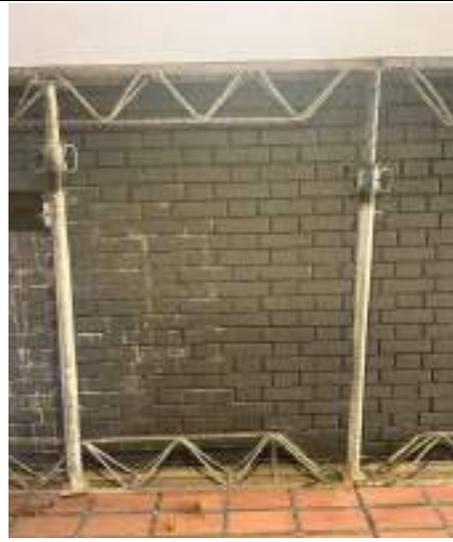
DESCRIPCIÓN: Vista general en primer plano muro colindante con edificio Nairobi, se observan manchas y humedad.

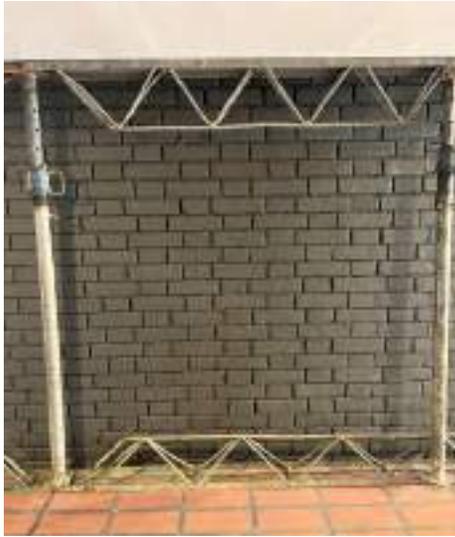
DESCRIPCIÓN: Vista general en primer plano muro colindante con edificio Nairobi, se observan manchas y humedad.

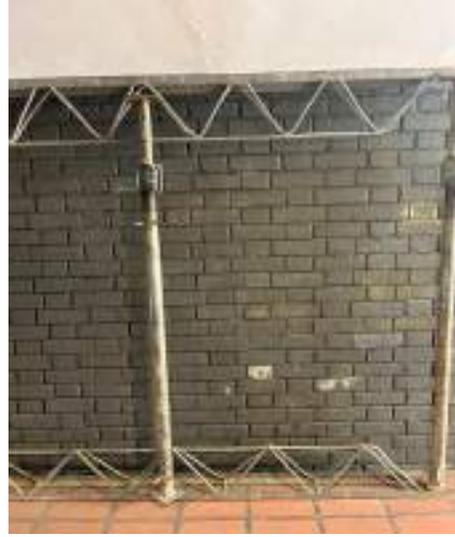
DESCRIPCIÓN: Vista general en primer plano muro colindante con edificio Nairobi, se observan manchas y humedad.

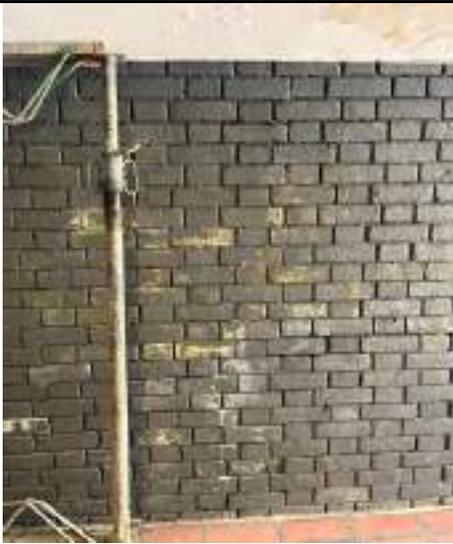
DESCRIPCIÓN: Vista general en primer plano muro colindante con edificio Nairobi, se observan manchas y humedad. Cielorraso con desprendimientos.

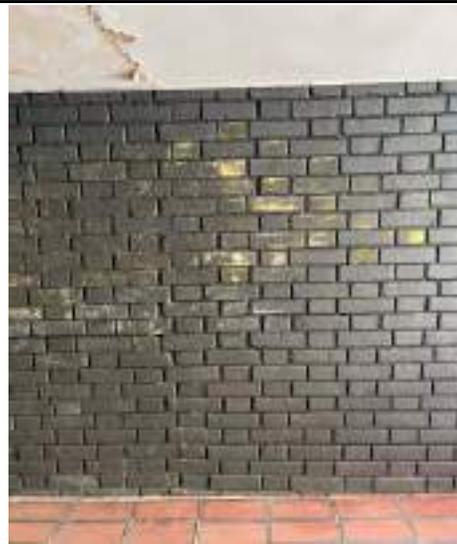
DESCRIPCIÓN: Vista general en primer plano muro colindante con edificio Nairobi, se observan manchas y humedad. Cielorraso con desprendimientos.

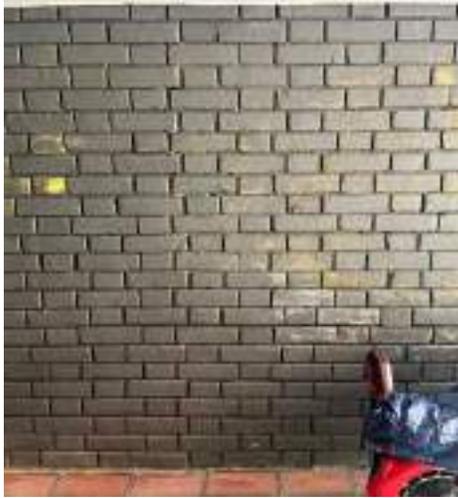
DESCRIPCIÓN: Vista general en primer plano muro colindante con edificio Nairobi, se observan manchas y humedad.

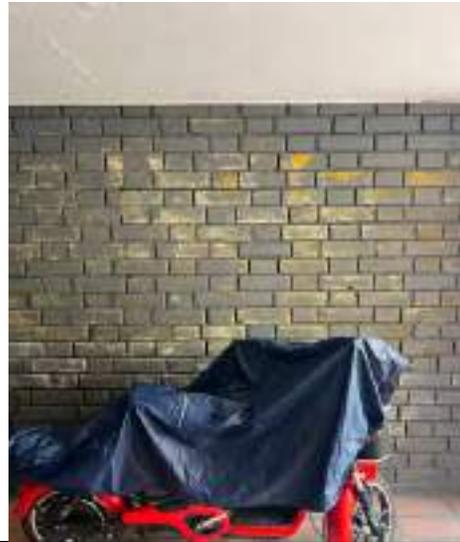
DESCRIPCIÓN: Vista general en primer plano muro colindante con edificio Nairobi, se observan manchas y humedad.

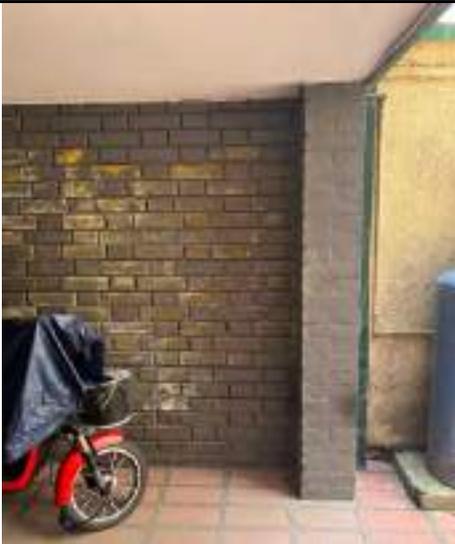
DESCRIPCIÓN: Vista general en primer plano muro colindante con edificio Nairobi, se observan manchas y humedad.

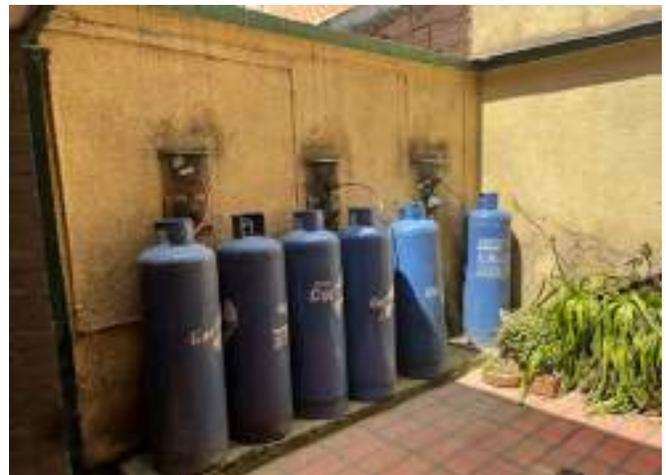
DESCRIPCIÓN: Vista general estado actual zona de pipetas de gas en costado norte de zona de parqueadero.

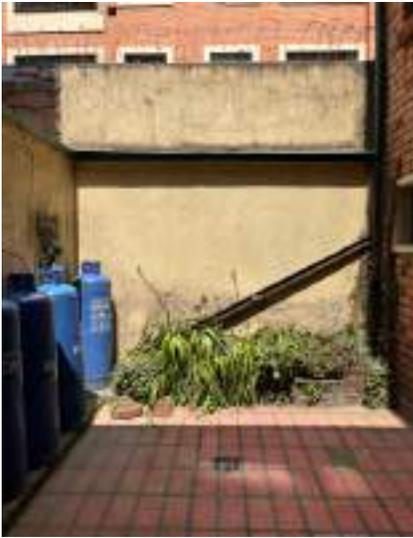
DESCRIPCIÓN: Vista general estado actual zona de pipetas de gas en costado norte de zona de parqueadero.

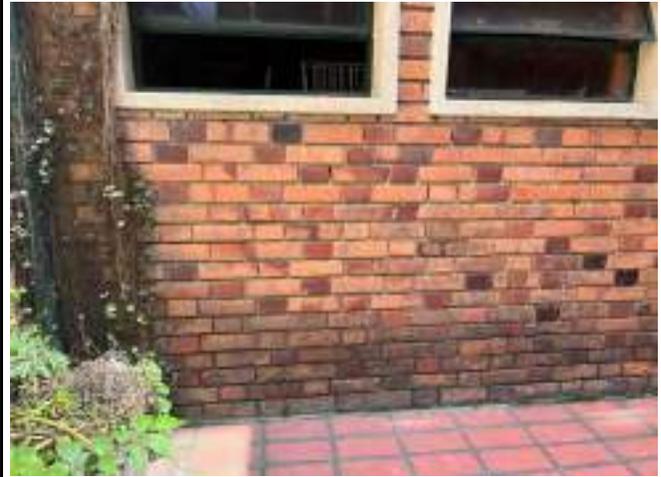
DESCRIPCIÓN: Vista en primer plano manchas y vegetación parásita en parte baja de muro en mampostería.

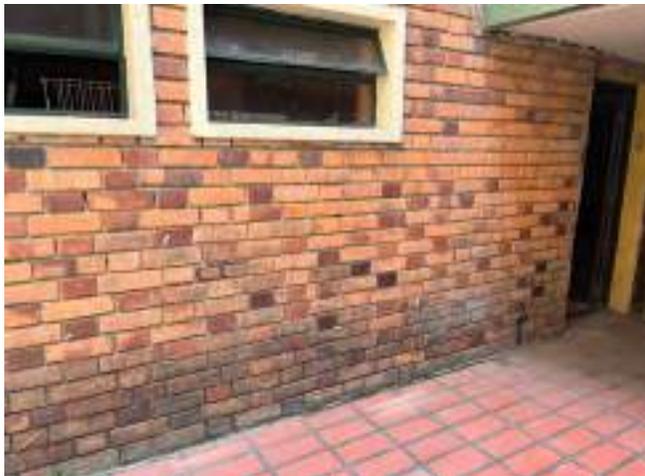
DESCRIPCIÓN: Vista en primer plano manchas y vegetación parásita en parte baja de muro en mampostería, fachada principal de edificio costado occidental.

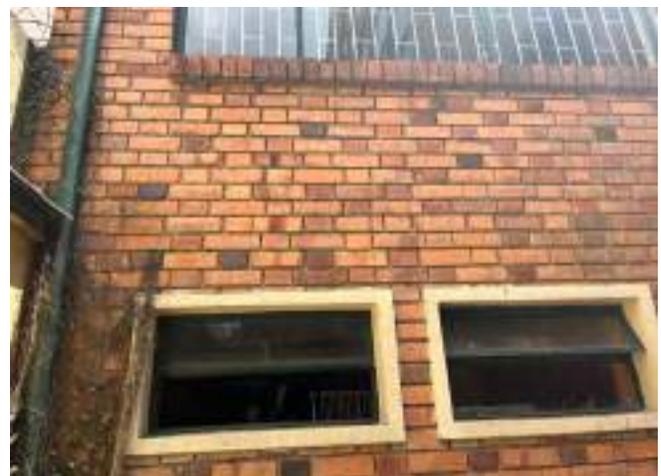
DESCRIPCIÓN: Vista en primer plano vegetación invasiva cerca a bajante y muro de mampostería en fachada principal costado occidental.

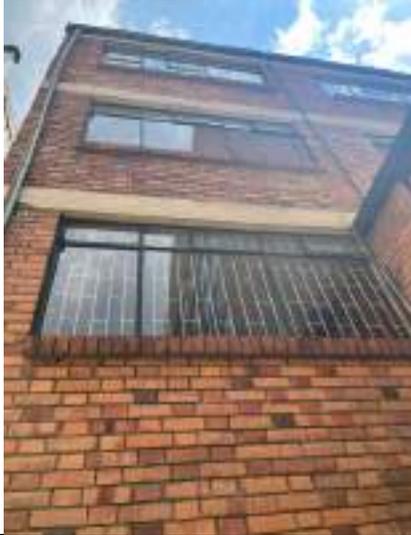
DESCRIPCIÓN: Vista en primer plano estado actual fachada principal en mampostería en costado occidental de edificio.

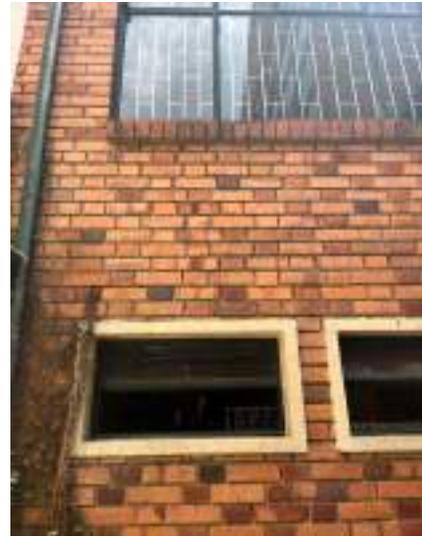
DESCRIPCIÓN: Vista en primer plano vegetación invasiva cerca a bajante y muro de mampostería en fachada principal costado occidental.

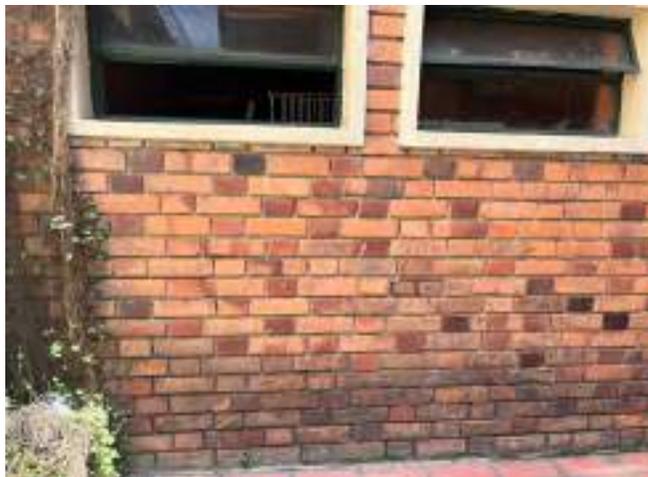
DESCRIPCIÓN: Vista en primer plano manchas y vegetación parásita en parte baja de muro en mampostería, fachada principal de edificio costado occidental.

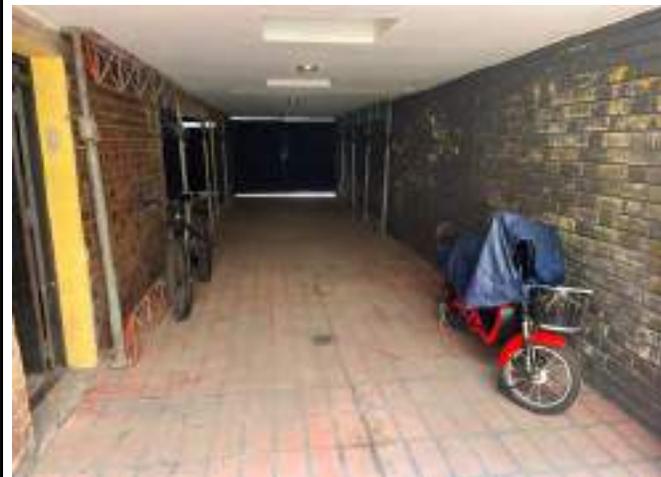
DESCRIPCIÓN: Vista general zona de parqueadero en primer piso costado sur. Se evidencian parales y soportes perimetrales así como manchas de humedad en muro de mampostería costado occidental. (colindantes edificio
