INFORME TÉCNICO DE CONTROL DE DAÑO Y PATOLOGIA PARA ELEDIFICIO UBICADO EN CHAPINERO ALTO EN LA CALLE 52A #3C – 20 EN LA CIUDAD DE BOGOTÁ D.C.

01/04/2023

INFORME SEGUIMIENTO
EDIFICIO CL. 52 A # 3C - 20

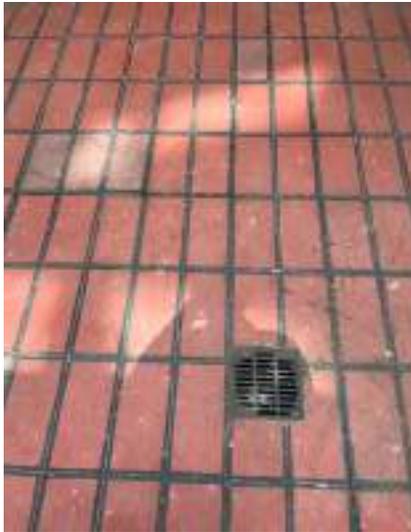
DESCRIPCIÓN: Vista en detalle estado actual acabado de piso en zona de parqueadero, pipetas de gas y depósitos.

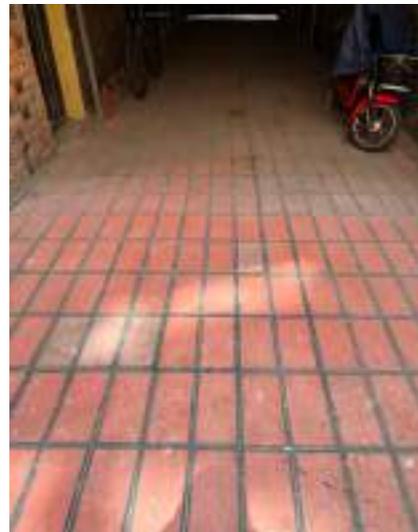
DESCRIPCIÓN: Vista en detalle estado actual acabado de piso en zona de parqueadero, pipetas de gas y depósitos.

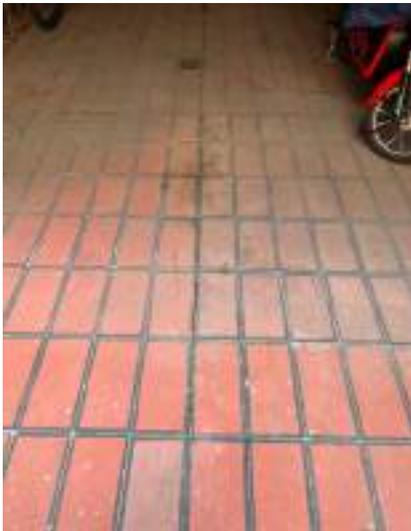
DESCRIPCIÓN: Vista en detalle estado actual acabado de piso en zona de parqueadero, pipetas de gas y depósitos.

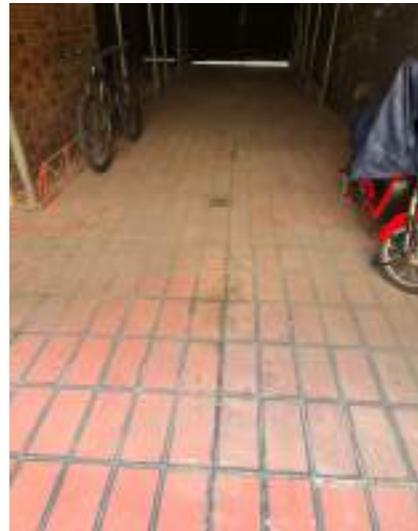
DESCRIPCIÓN: Vista en detalle estado actual acabado de piso en zona de parqueadero, pipetas de gas y depósitos.

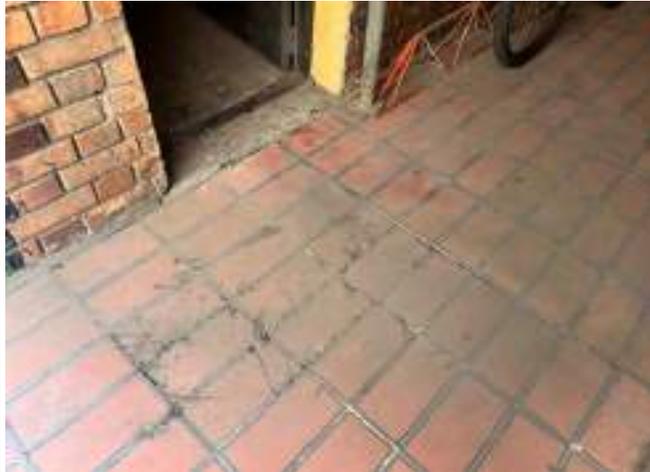
DESCRIPCIÓN: Vista en detalle fisuras, desportillamientos y suciedad en acabado de piso en zona de acceso a depósito.

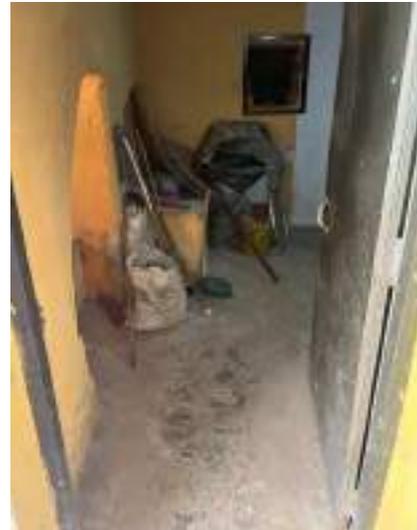
DESCRIPCIÓN: Vista en primer plano estado actual entrada a zona de depósitos en primer piso.

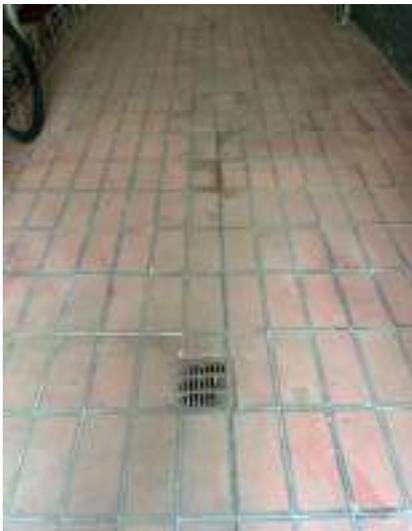
DESCRIPCIÓN: Vista en detalle estado actual acabado de piso en zona de parqueadero, pipetas de gas y depósitos.

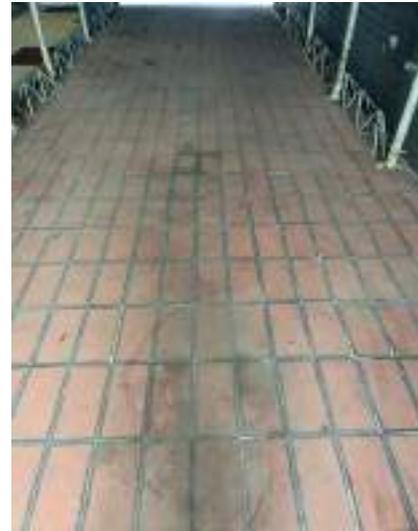
DESCRIPCIÓN: Vista en detalle estado actual acabado de piso en zona de parqueadero, pipetas de gas y depósitos.

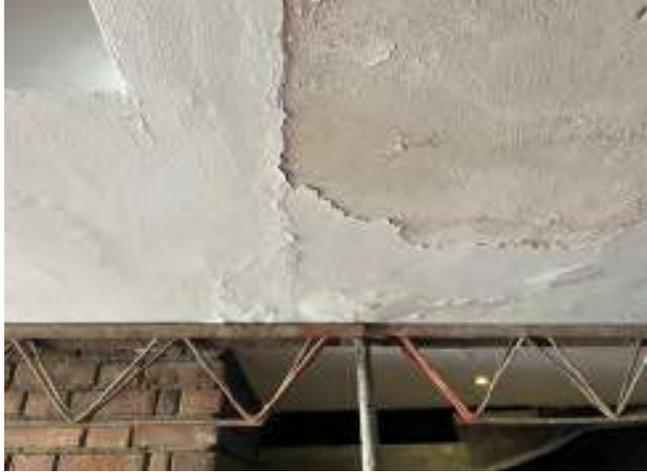
DESCRIPCIÓN: Vista en detalle humedad, embombamientos y desprendimientos de pañete y pintura en cielorraso zona central de parqueadero.

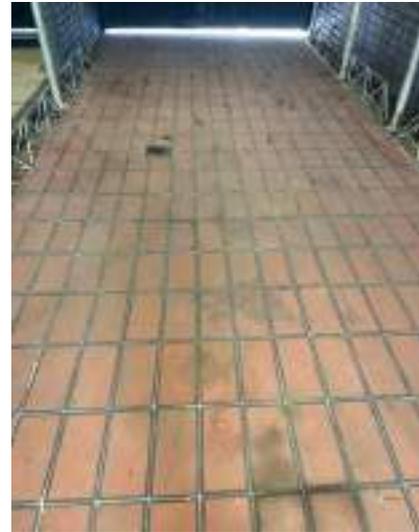
DESCRIPCIÓN: Vista en detalle estado actual acabado de piso en zona de parqueadero, pipetas de gas y depósitos.

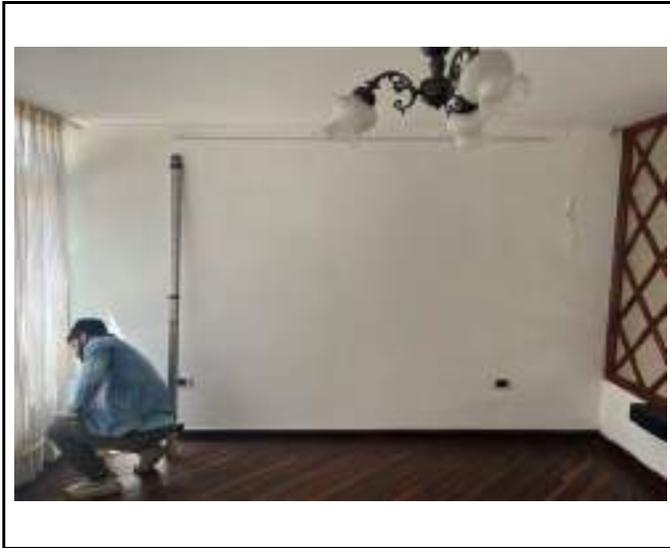
DESCRIPCIÓN: Vista general estado actual zona de sala y chimenea en costado occidental colindante con edificación nueva.

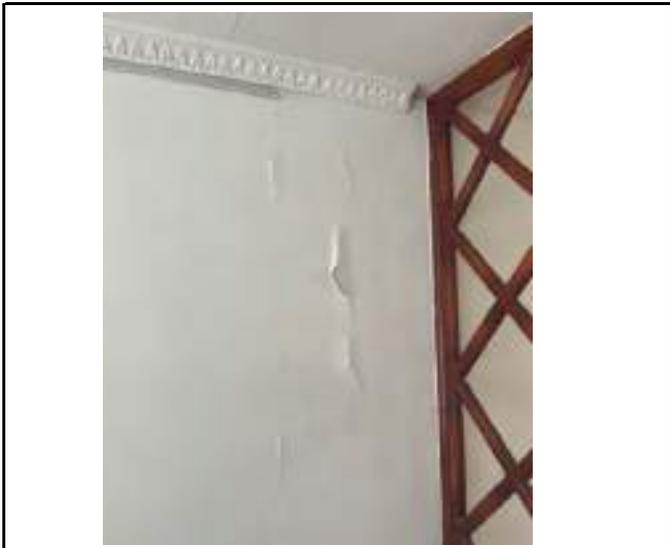
DESCRIPCIÓN: Vista en detalle fisuras verticales y embombamiento de pintura en muro costado occidental zona muro de chimenea y sala, colindante con edificio nuevo.

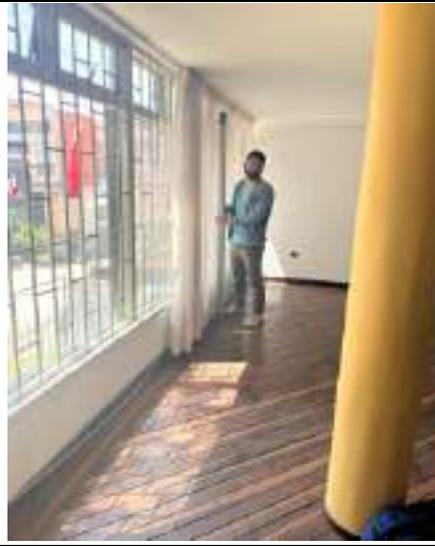
DESCRIPCIÓN: Vista en primer plano estado muros y pisos en costado sur zona de fachada principal.

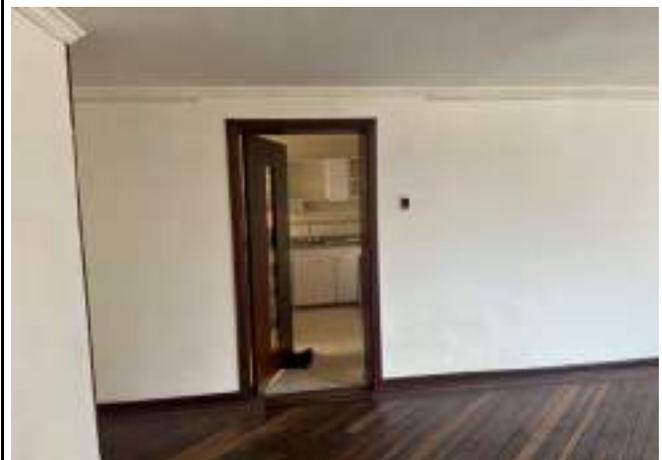
DESCRIPCIÓN: Vista en primer plano estado actual de muro intermedio en costado oriental apartamento 101.

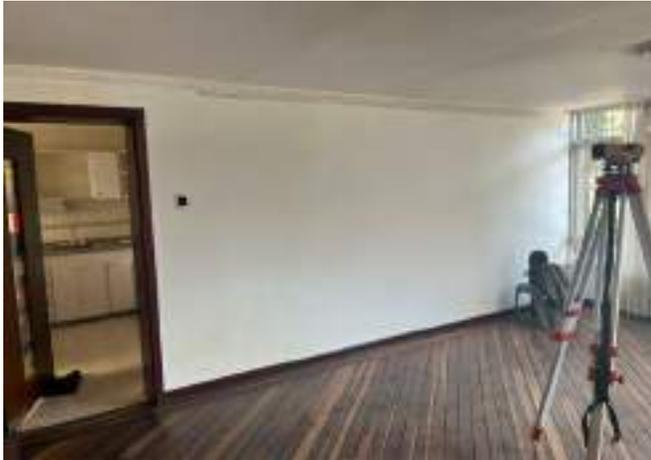
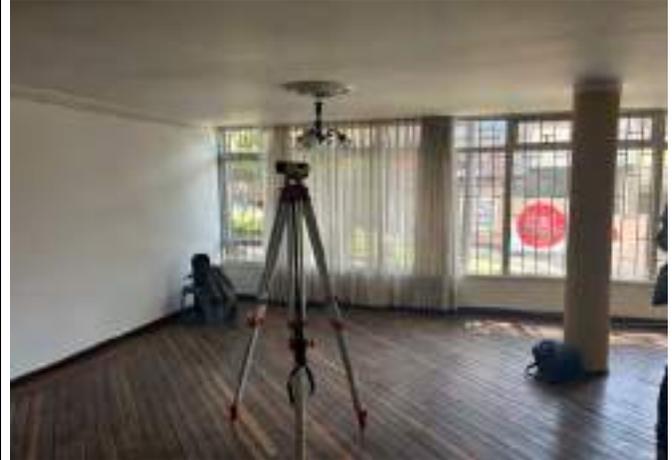
DESCRIPCIÓN: Vista general estado actual de muro intermedio y pisos en costado oriental apartamento 101.

DESCRIPCIÓN: Vista general estado actual de muro intermedio y pisos en costado oriental apartamento 101

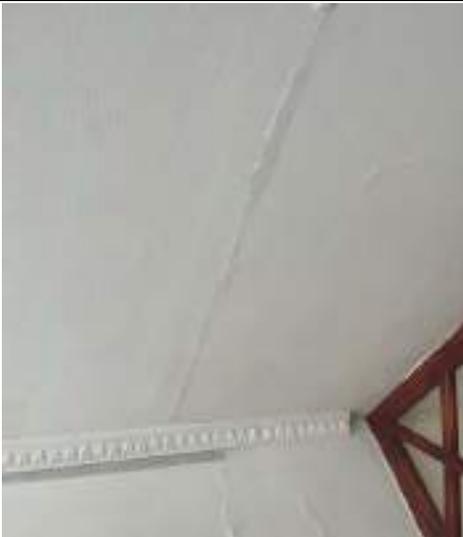
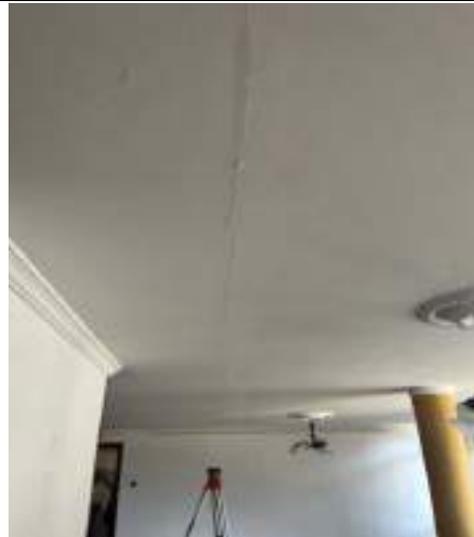
DESCRIPCIÓN: Vista en primer plano fisura longitudinal (sentido oriente - occidente) en cielorraso zona central de sala hacia costado occidental.

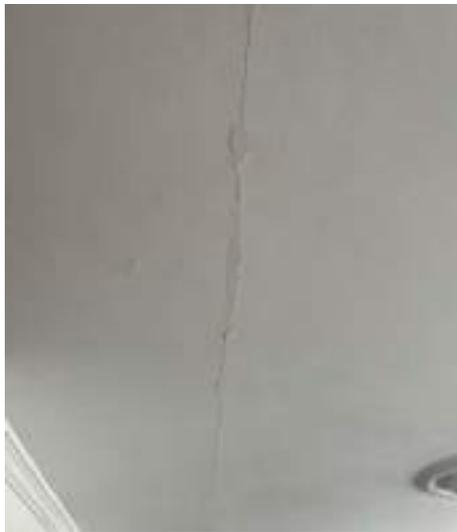
DESCRIPCIÓN: Vista en primer plano fisura longitudinal (sentido oriente - occidente) en cielorraso zona central de sala hacia costado occidental.

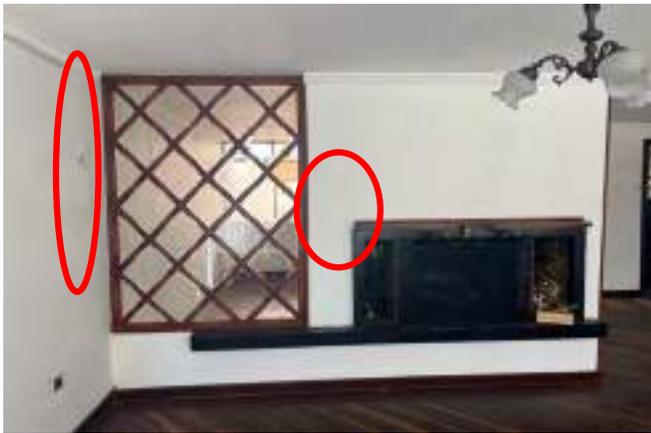
DESCRIPCIÓN: Vista en primer plano fisuras en zona media de muro de chimenea y en muro colindante en costado occidental de apartamento 101.

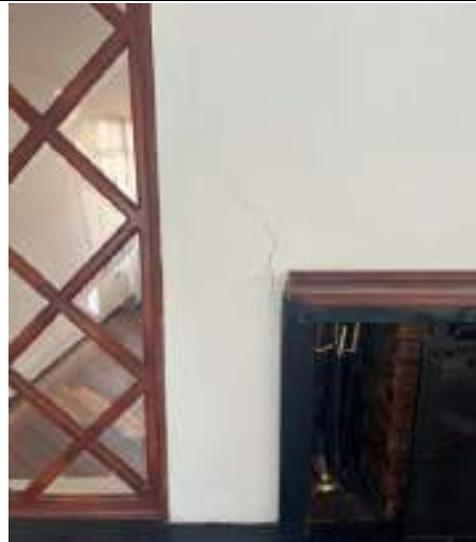
DESCRIPCIÓN: Vista en detalle fisuras en zona media de muro de chimenea en costado occidental de apartamento 101.

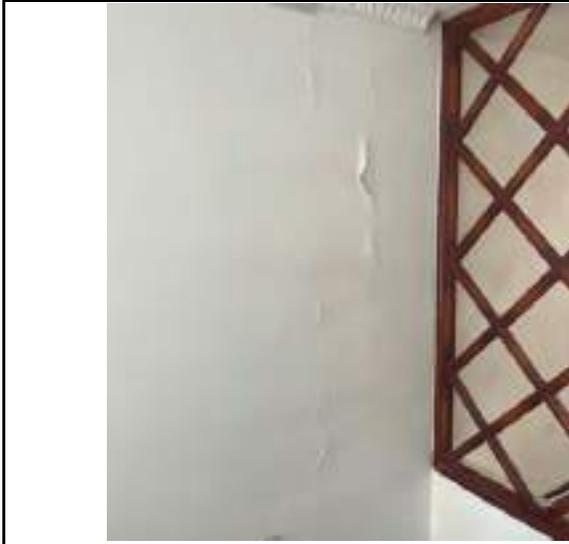
DESCRIPCIÓN: Vista en detalle fisuras y embombamientos en en zona media y alta de muro sala en costado occidental de apartamento 101.

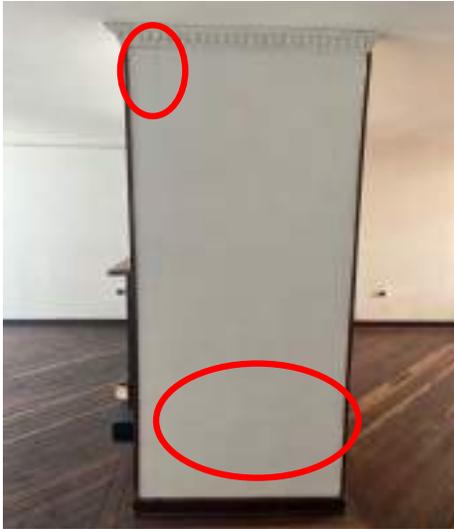
DESCRIPCIÓN: Vista en primer plano costado oriental de muro de chimenea, se observan fisuras.

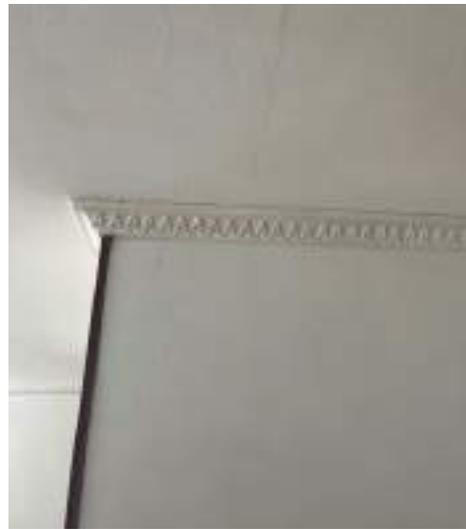
DESCRIPCIÓN: Vista en detalle fisuras en parte superior de muro chimenea en costado de occidental.

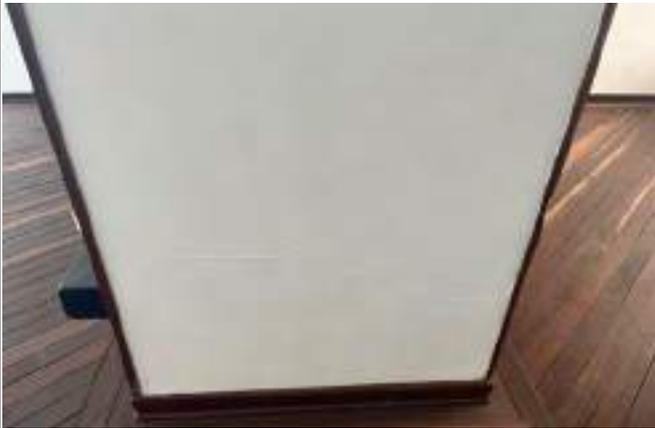
DESCRIPCIÓN: Vista en detalle fisuras en parte inferior de muro chimenea en costado de occidental.

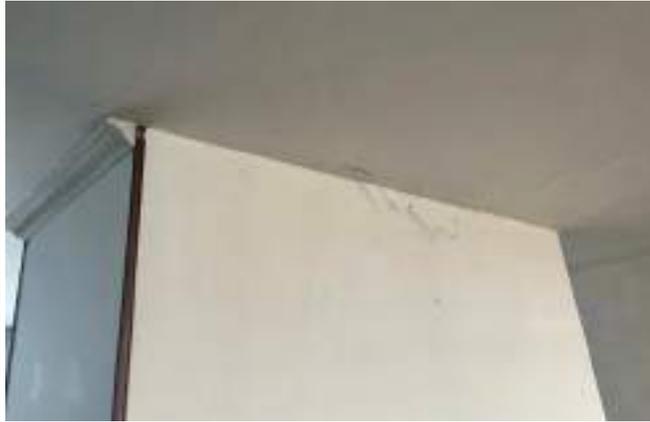
DESCRIPCIÓN: Vista en primer plano fisuras y embombamientos en parte alta de muro de chimenea y cielorraso, costado norte zona de estudio.

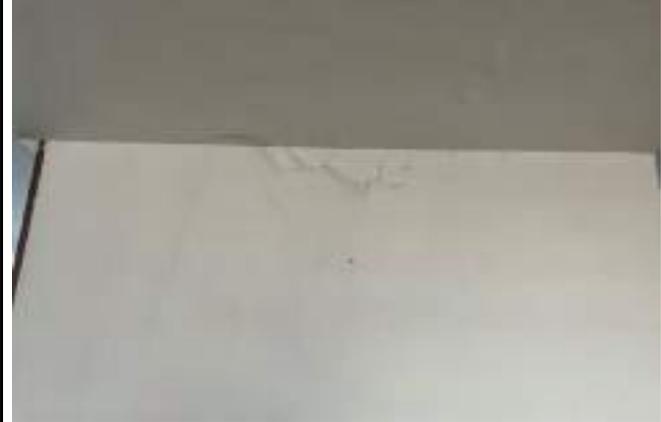
DESCRIPCIÓN: Vista en detalle fisuras y embombamientos en parte alta de muro de chimenea y cielorraso, costado norte zona de estudio.

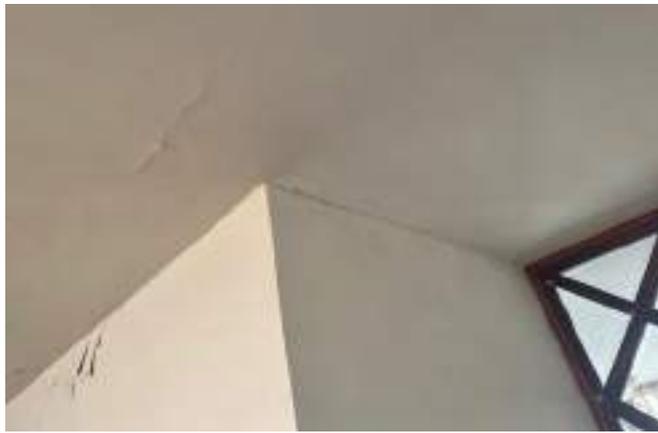
DESCRIPCIÓN: Vista en detalle fisuras y embombamientos en parte alta de muro de chimenea y cielorraso, costado norte zona de estudio.

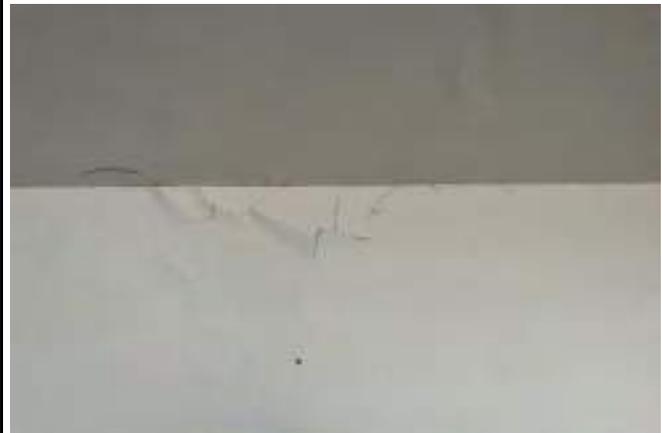
DESCRIPCIÓN: Vista en detalle fisuras y embombamientos en parte alta de muro de chimenea y cielorraso, costado norte zona de estudio.

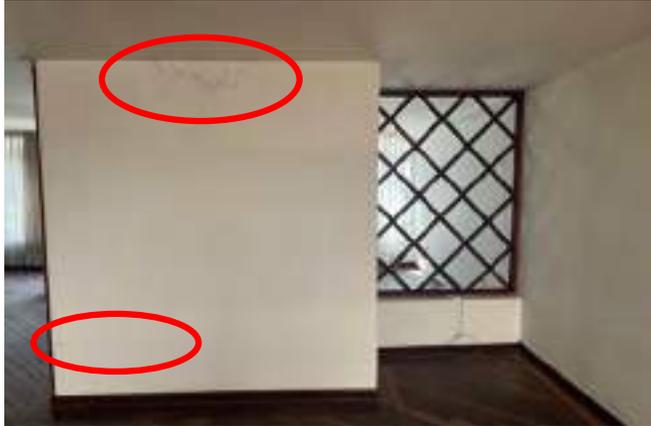
DESCRIPCIÓN: Vista en primer plano fisuras y embombamientos en parte alta y baja de muro de chimenea y cielorraso, costado norte zona de estudio.

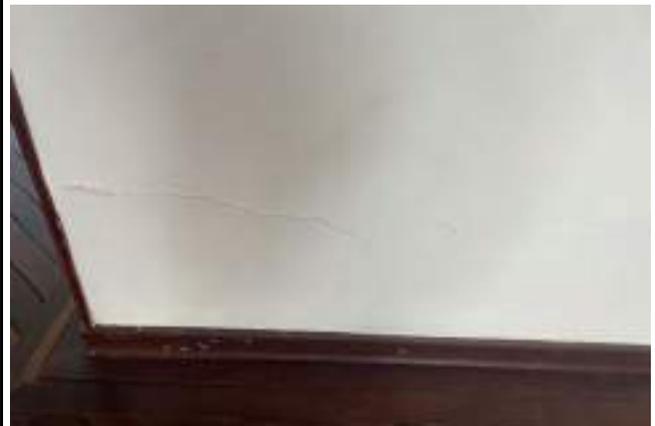
DESCRIPCIÓN: Vista en detalle fisuras y embombamientos en parte baja de muro de chimenea costado norte zona de estudio.

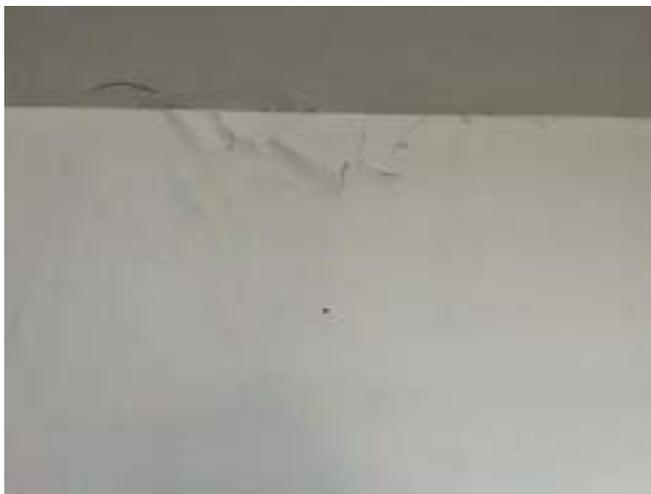
DESCRIPCIÓN: Vista en detalle fisuras y embombamientos en parte alta de muro de chimenea y cielorraso, costado norte zona de estudio.

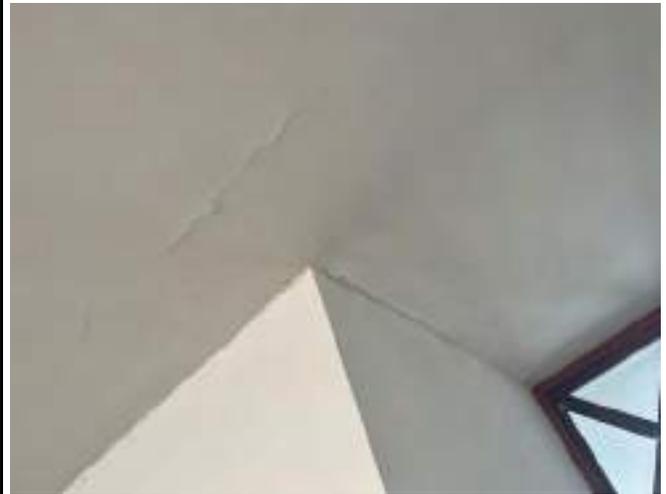
DESCRIPCIÓN: Vista en detalle fisuras en cielorraso costado noroccidental de chimenea.

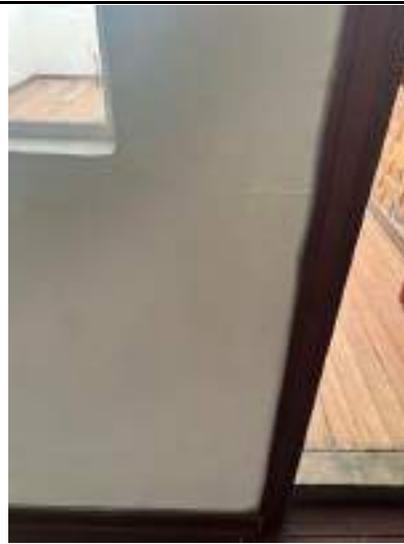
DESCRIPCIÓN: Vista en detalle fisura horizontal en muro costado norte zona de estudio, apartamento 101.

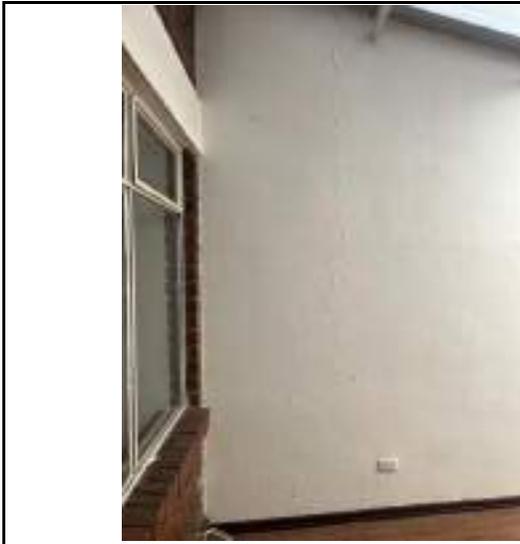
DESCRIPCIÓN: Vista en primer plano fisuras verticales en parte alta y media de muro costado occidental de patio interior.

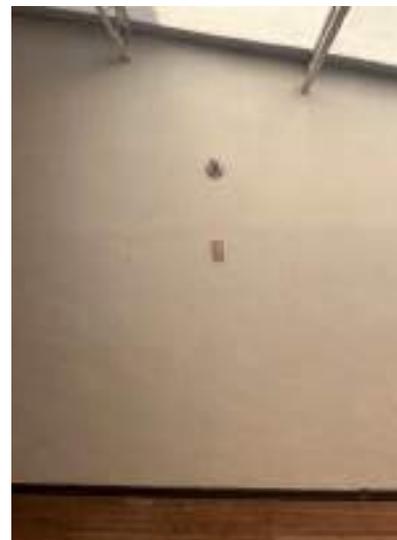
DESCRIPCIÓN: Vista en primer plano fisuras verticales en parte alta y media de muro costado occidental de patio interior.

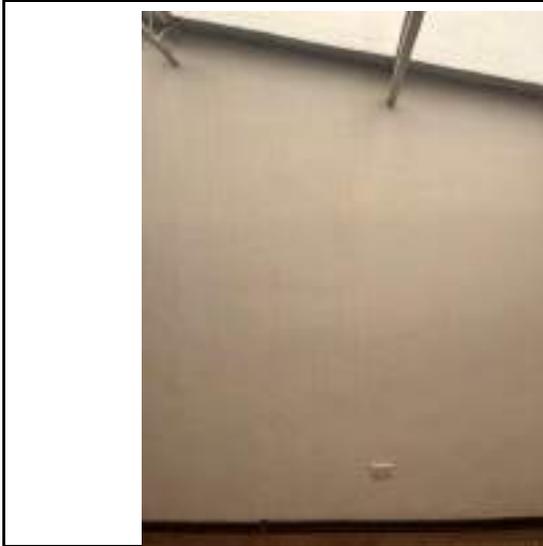
DESCRIPCIÓN: Vista en primer plano manchas por humedad de filtración en parte alta y media de muro costado occidental de patio interior.

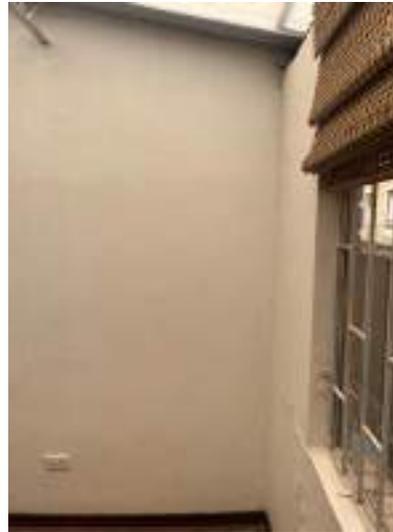
DESCRIPCIÓN: Vista en primer plano fisuras verticales en parte alta y media de muro costado occidental de patio interior.

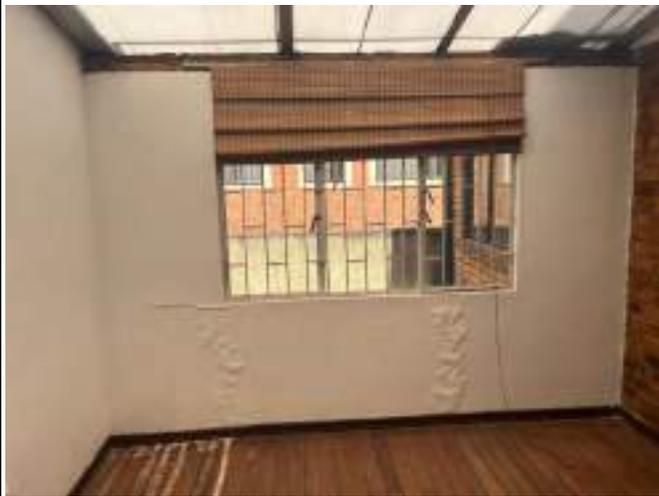
DESCRIPCIÓN: Vista en primer plano fisuras, embombamientos y humedad por filtración en muros y antepecho muro costado norte de patio interior occidental.

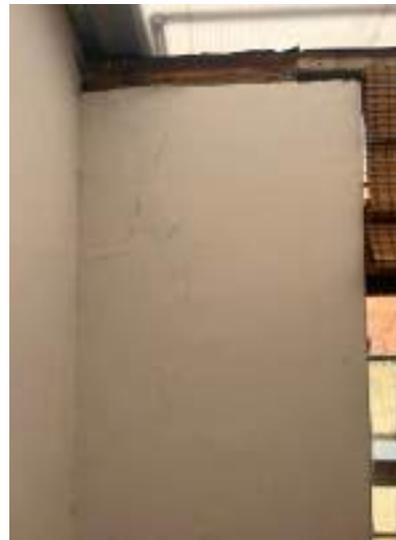
DESCRIPCIÓN: Vista en detalle fisuras en parte alta de muro costado norte de patio interior occidental.

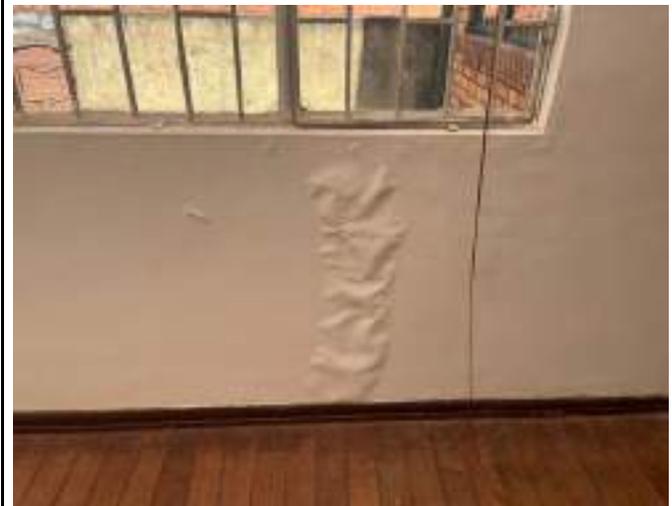
DESCRIPCIÓN: Vista en detalle fisuras, embombamientos y humedad por filtración en antepecho, zona central muro costado norte de patio interior occidental.

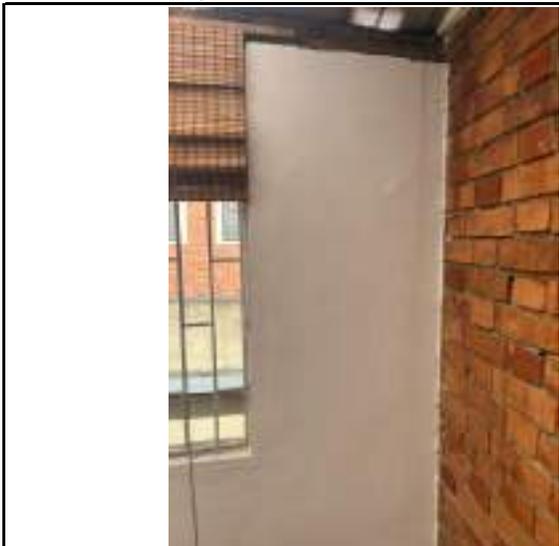
DESCRIPCIÓN: Vista en detalle manchas de humedad por filtración en parte alta de muro costado norte de patio interior occidental.

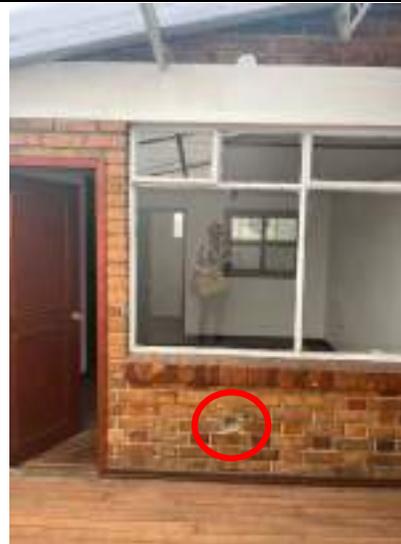
DESCRIPCIÓN: Vista en primer plano faltante en parte baja de muro costado oriental de patio interior occidental.

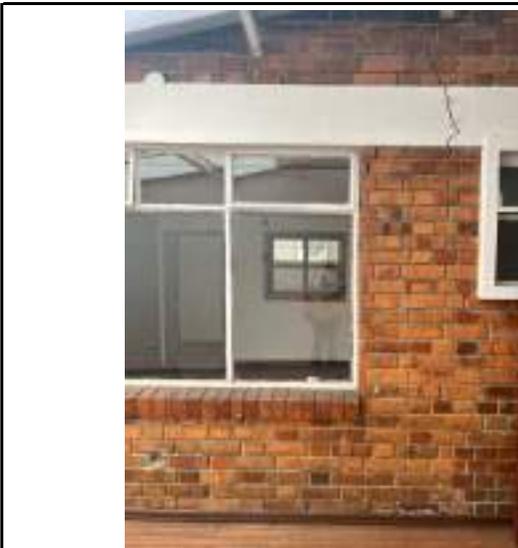
DESCRIPCIÓN: Vista en primer plano grieta diagonal en viga costado oriental de patio interior occidental.

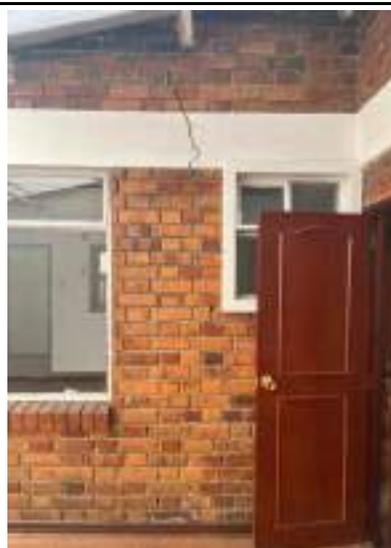
DESCRIPCIÓN: Vista en primer plano grieta diagonal en viga costado oriental de patio interior occidental.

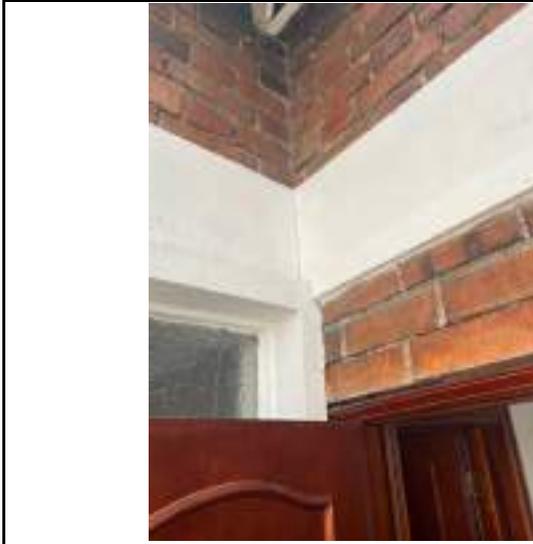
DESCRIPCIÓN: Vista en primer plano grieta vertical en esquina sur oriental en viga de patio interior occidental.

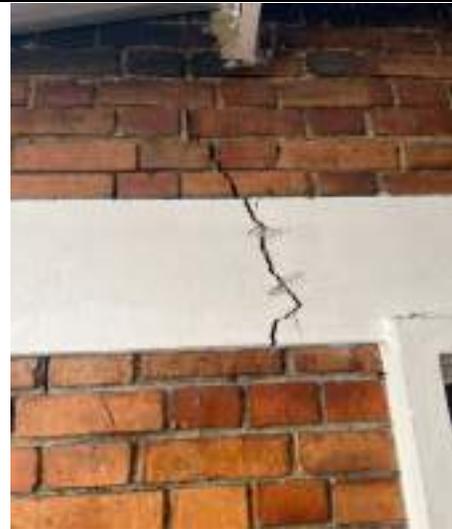
DESCRIPCIÓN: Vista en detalle grieta diagonal en viga costado oriental de patio interior occidental.

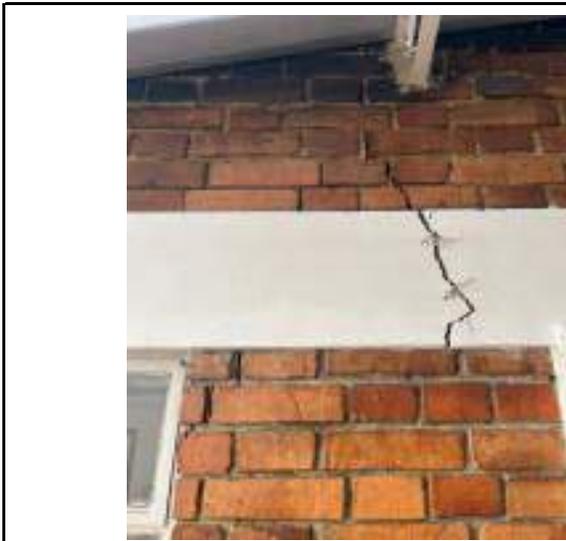
DESCRIPCIÓN: Vista en detalle grieta diagonal en viga costado oriental de patio interior occidental.

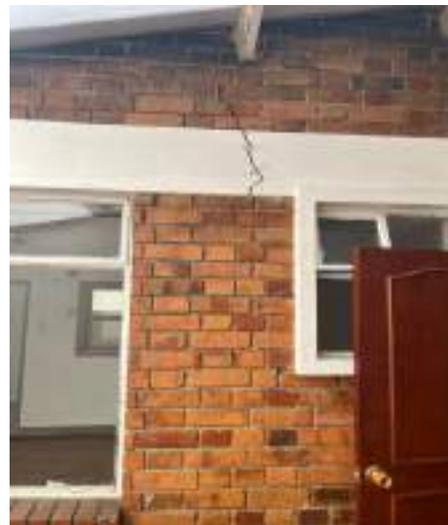
DESCRIPCIÓN: Vista en primer plano grieta diagonal en viga costado oriental de patio interior occidental.

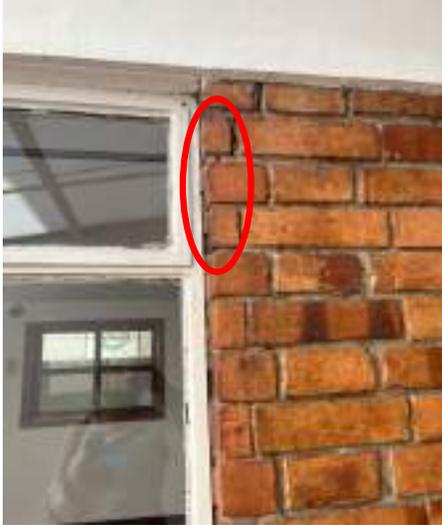
DESCRIPCIÓN: Vista en detalle fisuras en muro ostado oriental de patio interior occidental.

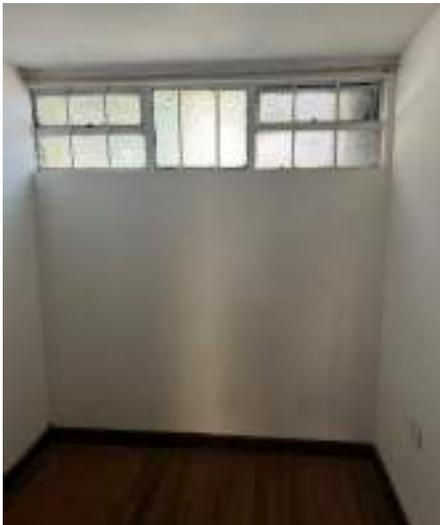
DESCRIPCIÓN: Vista en primer plano fisura vertical en muro costado sur en depósito de cocina, apartamento 101.

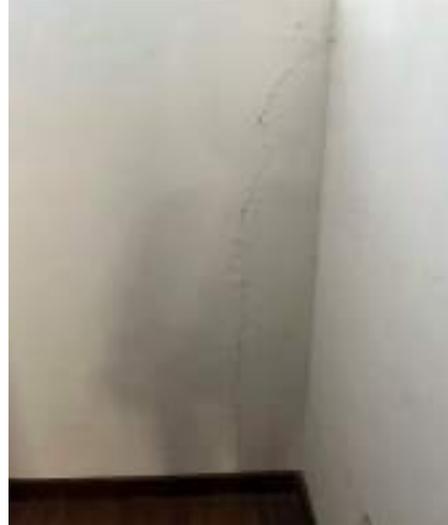
DESCRIPCIÓN: Vista en detalle fisura vertical en muro costado sur en depósito de cocina, apartamento 101.

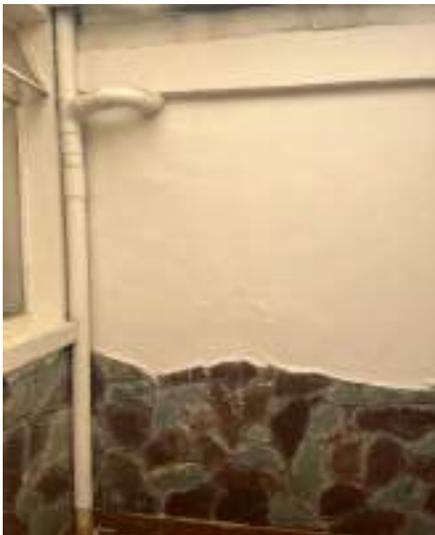
DESCRIPCIÓN: Vista en primer plano estado actual aparente humedad y embombamientos en zona media de muro perimetral costado oriental de patio interior, apartamento 101.

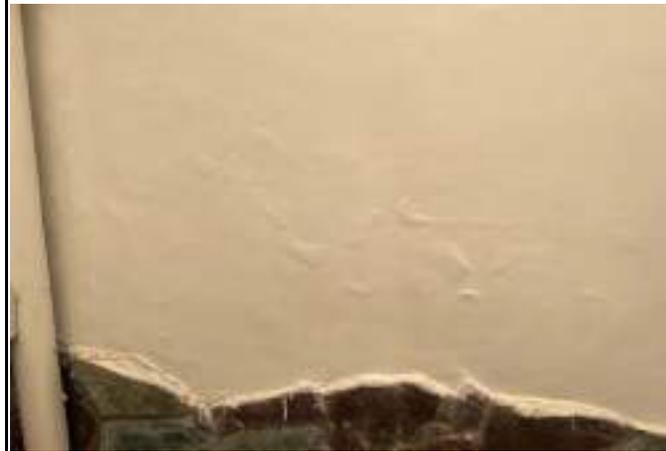
DESCRIPCIÓN: Vista en detalle aparente humedad y embombamientos en zona media de muro perimetral costado oriental de patio interior, apartamento 101.

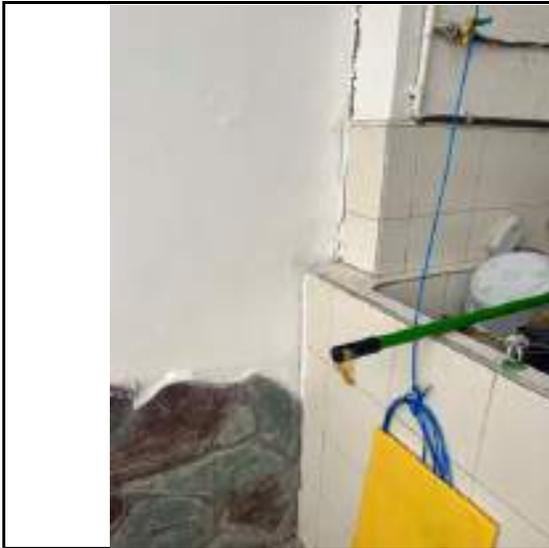
DESCRIPCIÓN: Vista en detalle fisura vertical en muro zona de ropas costado oriental, apartamento 101.

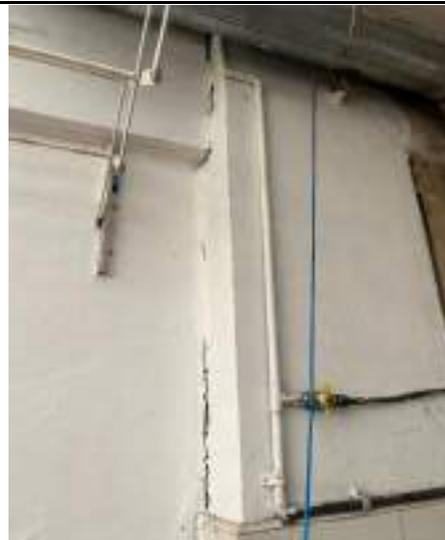
DESCRIPCIÓN: Vista en detalle fisura vertical en muro zona de ropas costado oriental, apartamento 101.

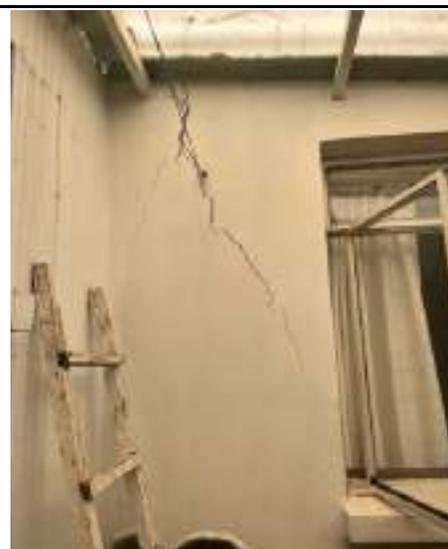
DESCRIPCIÓN: Vista en detalle grietas diagonales y verticales en parte alte y media de muro norte en patio interior oriental, apartamento 101.

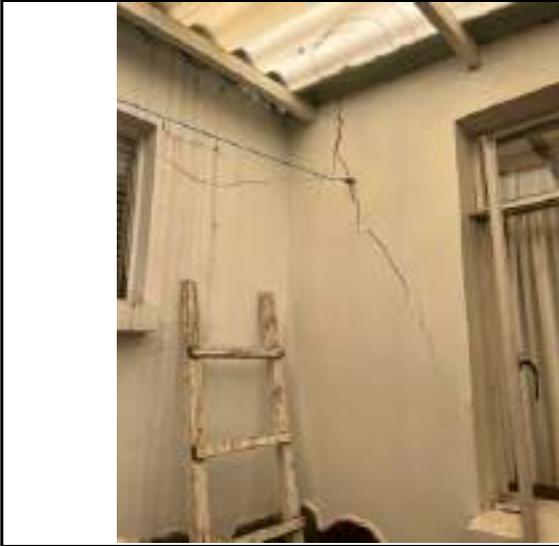
DESCRIPCIÓN: Vista en detalle grietas diagonales y verticales en parte alte y media de muro norte en patio interior oriental, apartamento 101.

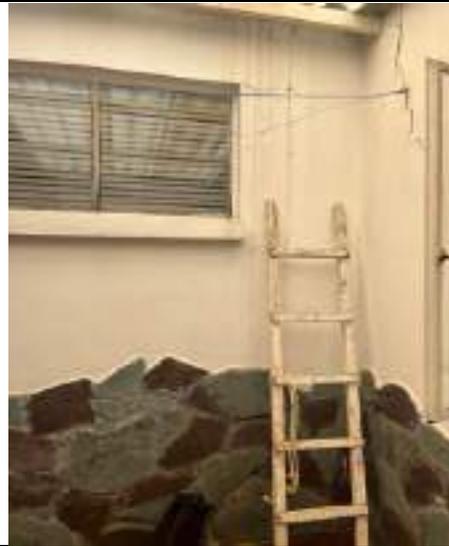
DESCRIPCIÓN: Vista en primer plano estado actual muro occidental patio interior oriental, apartamento 101.

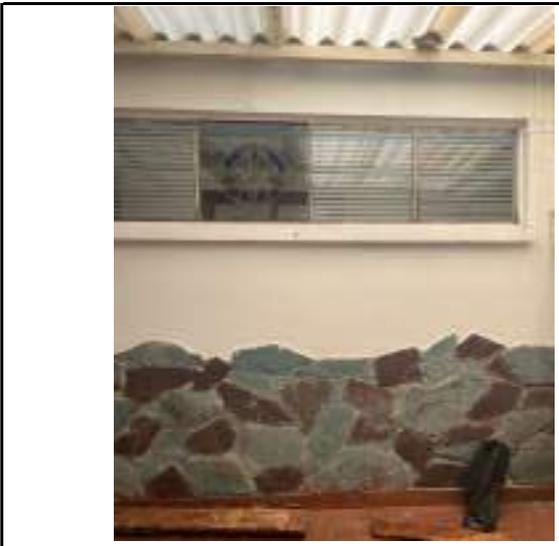
DESCRIPCIÓN: Vista en primer plano estado actual muro occidental patio interior oriental, apartamento 101.

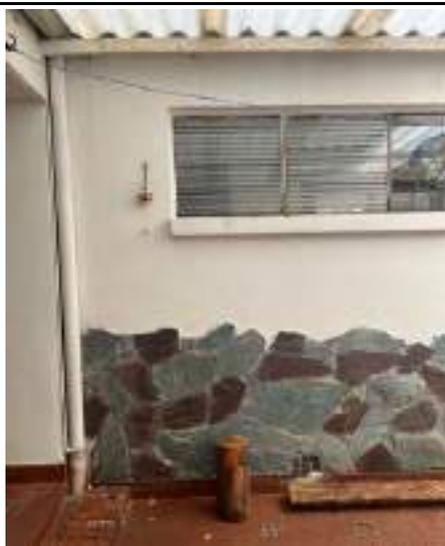
DESCRIPCIÓN: Vista en primer plano estado actual muro occidental patio interior oriental, apartamento 101.

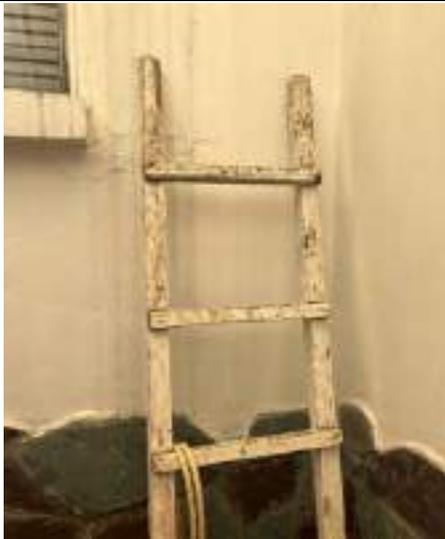
DESCRIPCIÓN: Vista en detalle manchas por humedad de filtración en parte alta y media de muro occidental de patio interior oriental, apartamento 101.

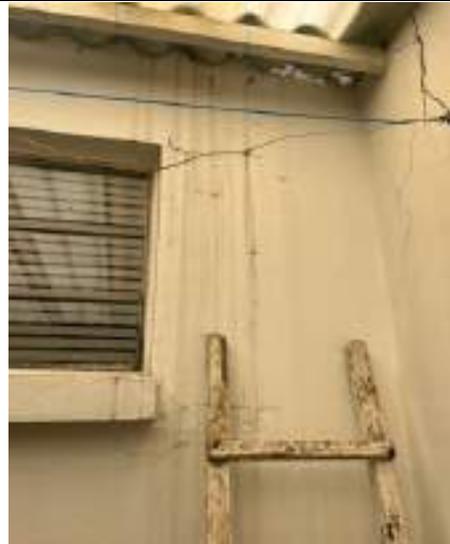
DESCRIPCIÓN: Vista en detalle manchas por humedad de filtración en parte alta y media de muro occidental de patio interior oriental, apartamento 101.

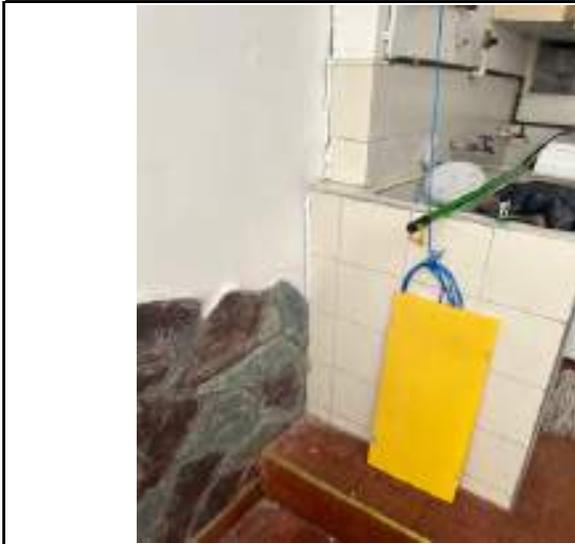
DESCRIPCIÓN: Vista en detalle fisura vertical en zona media de muro zona de unión entre enchape cuarto de ropas y muro oriental de patio interior, apartamento 101.

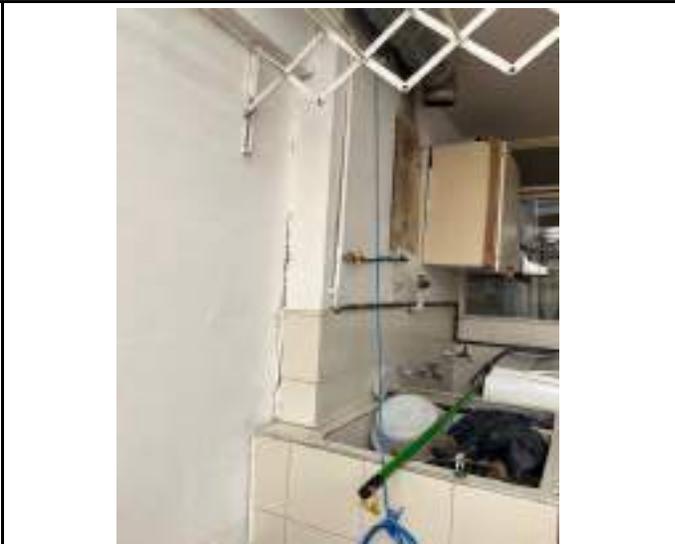
DESCRIPCIÓN: Vista en detalle fisura vertical en zona media de muro zona de unión entre enchape cuarto de ropas y muro oriental de patio interior, apartamento 101.

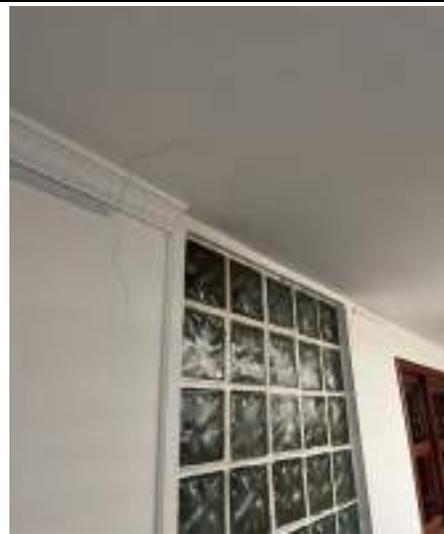
DESCRIPCIÓN: Vista en detalle fisura en parte alta de muro y cielorraso en muro occidental de corredor central.

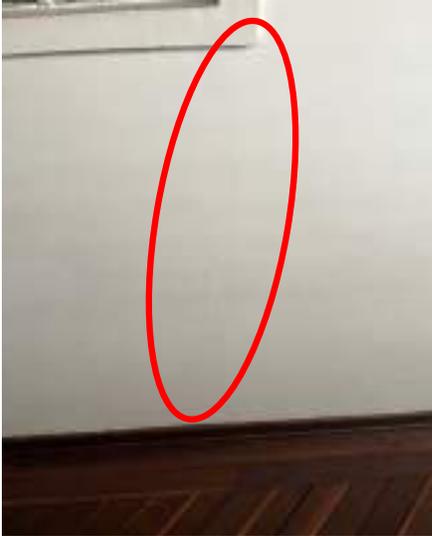
DESCRIPCIÓN: Vista en detalle fisura en parte baja de muro occidental de corredor central.

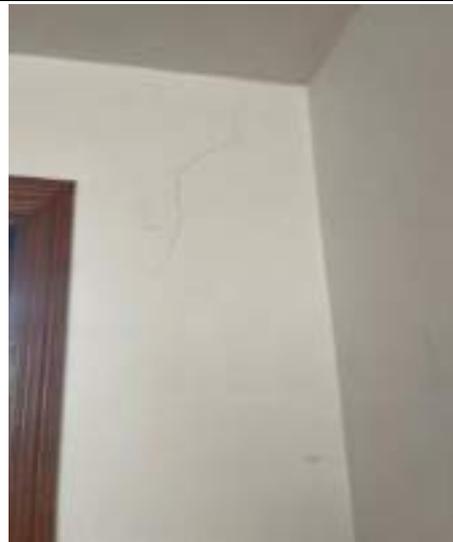
DESCRIPCIÓN: Vista en detalle fisura diagonal en parte alta de muro esquina sur oriental de habitación 2.

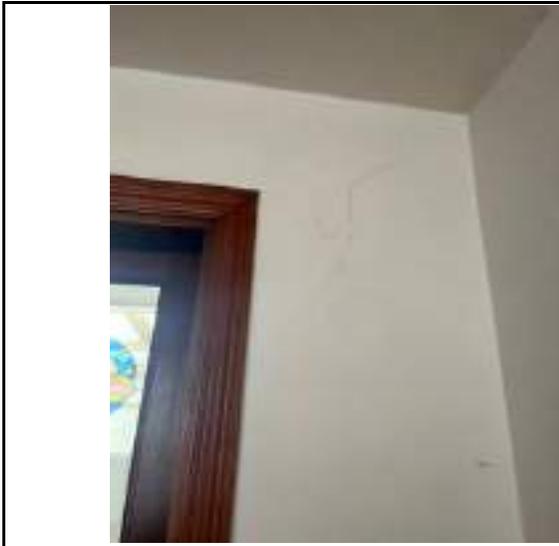
DESCRIPCIÓN: Vista en detalle fisura diagonal en parte alta de muro esquina sur oriental de habitación 2.

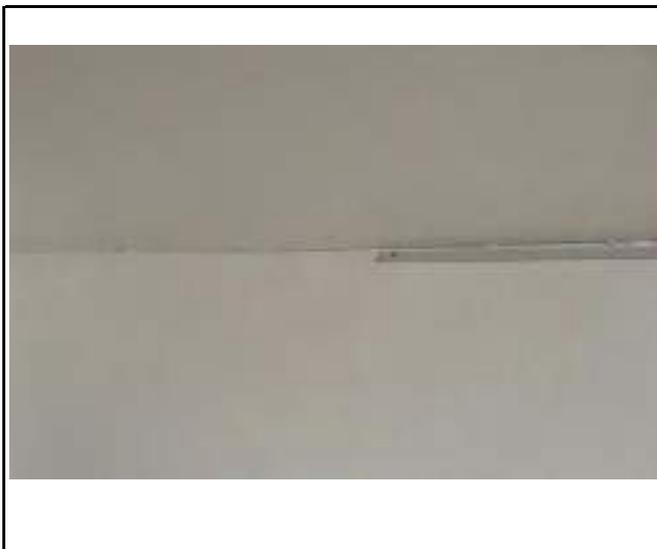
DESCRIPCIÓN: Vista en detalle fisura horizontal en zona entre muro y cielorraso en muro sur de habitación 2, apartamento 101.

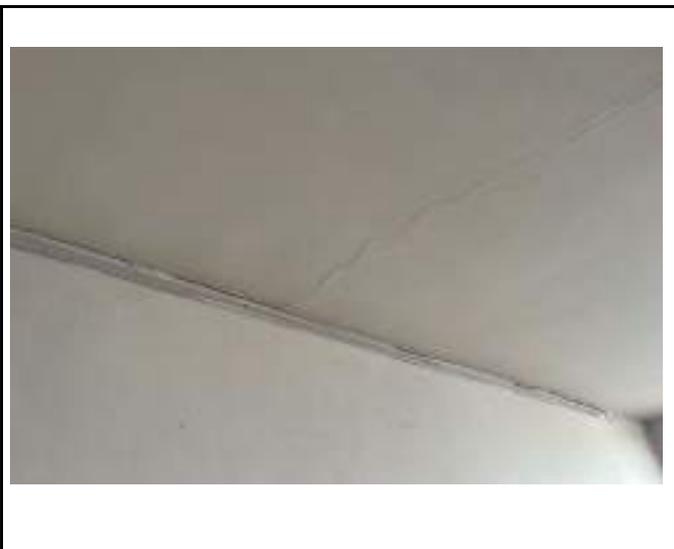
DESCRIPCIÓN: Vista en detalle fisura horizontal en zona entre muro y cielorraso en muro sur de habitación 2, apartamento 101.

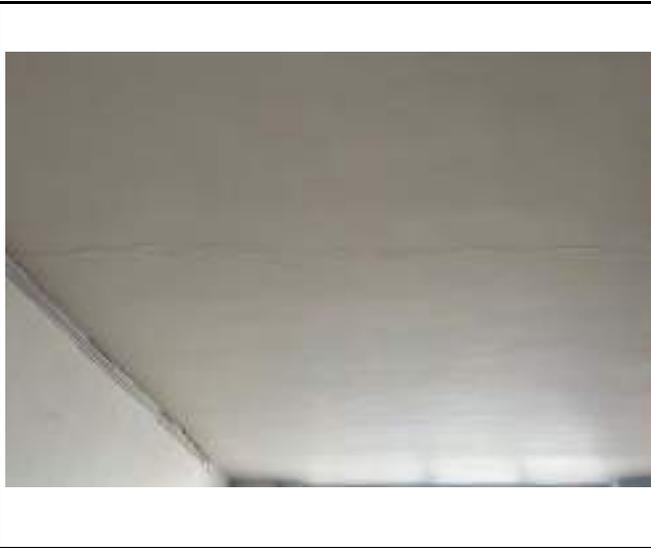
DESCRIPCIÓN: Vista en detalle fisura horizontal en cielorraso en muro sur de habitación 2, apartamento 101.

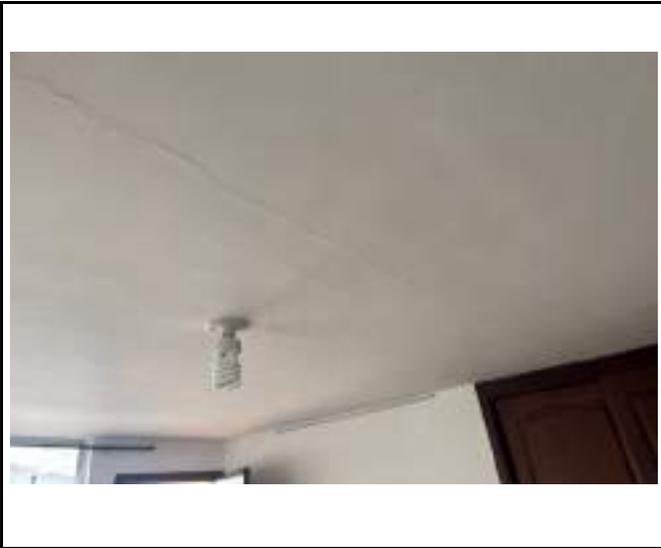
DESCRIPCIÓN: Vista en detalle fisura horizontal en cielorraso en muro sur de habitación 2, apartamento 101.

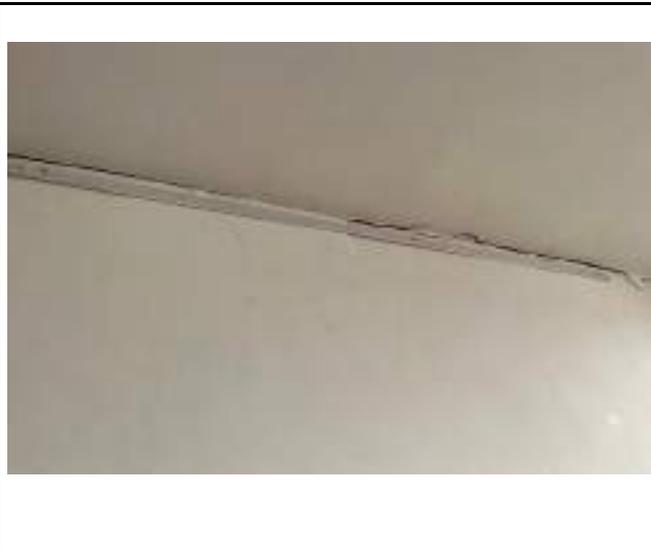
DESCRIPCIÓN: Vista en detalle fisura horizontal en zona entre muro y cielorraso en muro sur de habitación 2, apartamento 101.
