INFORME TÉCNICO DE CONTROL DE DAÑO Y PATOLOGIA PARA ELEDIFICIO UBICADO EN CHAPINERO ALTO EN LA CALLE 52A #3C – 20 EN LA CIUDAD DE BOGOTÁ D.C.

01/04/2023

INFORME SEGUIMIENTO
EDIFICIO CL. 52 A # 3C - 20

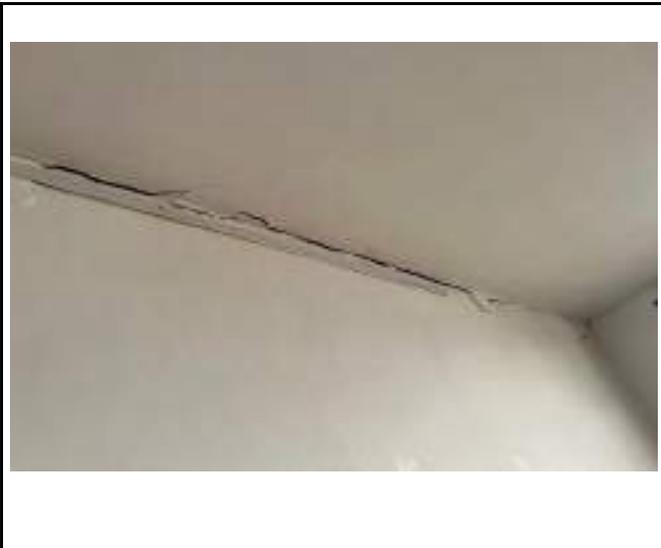
DESCRIPCIÓN: Vista en detalle fisura horizontal en zona entre muro y cielorraso en muro sur de habitación 2, apartamento 101.

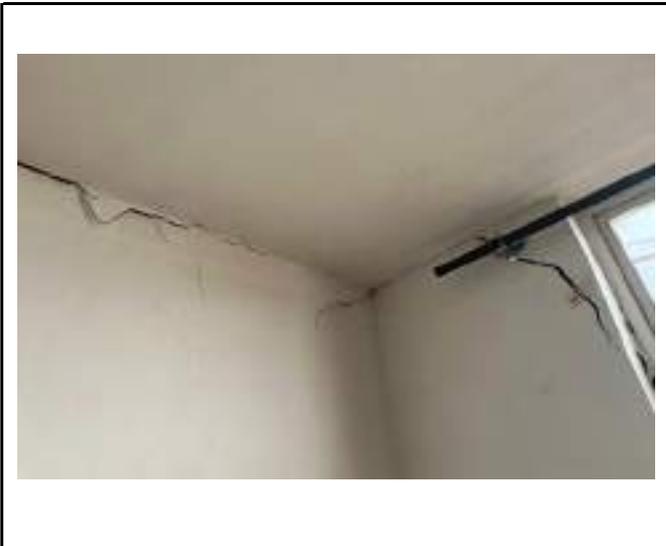
DESCRIPCIÓN: Vista en detalle fisura horizontal en cielorraso y parte alta de muro sur de habitación 2, apartamento 101.

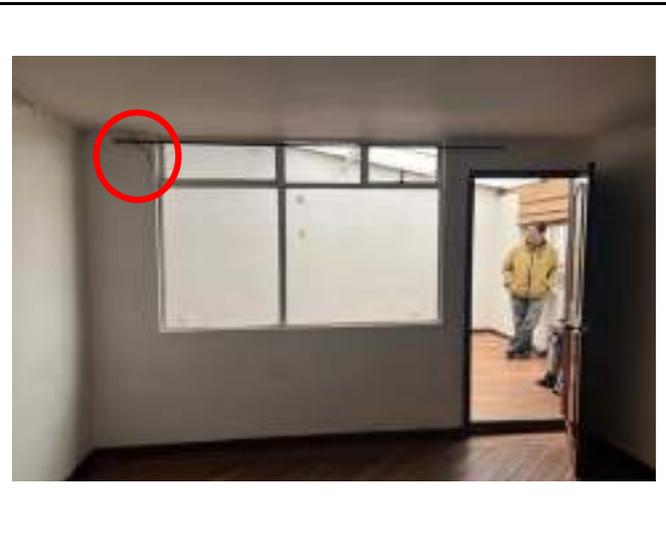
DESCRIPCIÓN: Vista en primer plano grieta diagonal en parte alta de muro costado occidental de habitación 2.

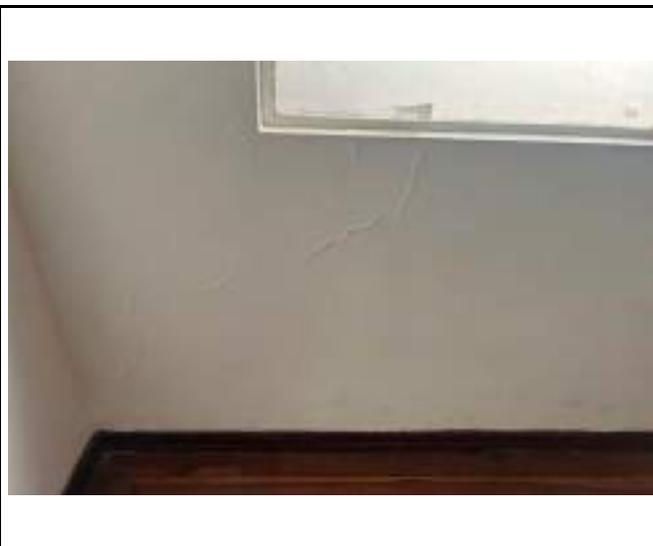
DESCRIPCIÓN: Vista en primer plano fisura diagonal en parte baja de muro costado occidental de habitación 2.

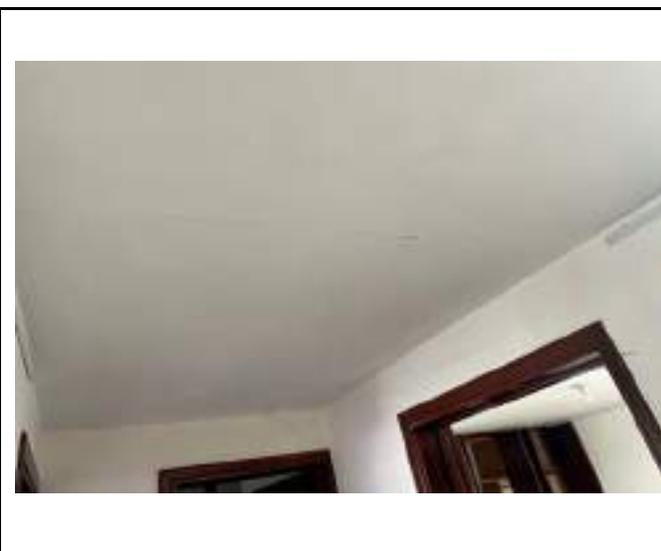
DESCRIPCIÓN: Vista en primer plano fisuras en cielorraso en costado norte de corredor central de habitaciones.

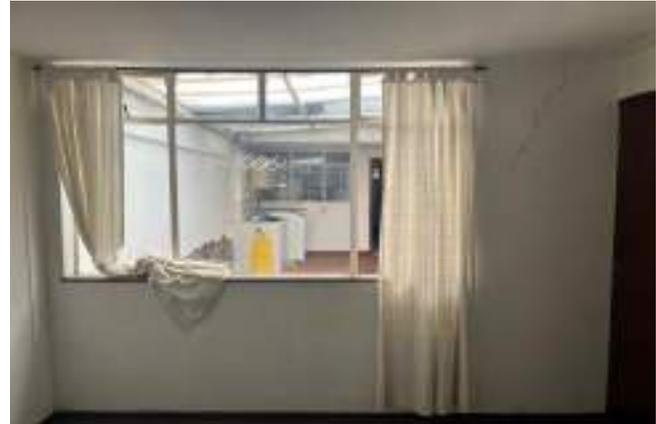
DESCRIPCIÓN: Vista en primer plano grieta diagonal en parte alta y media de muro costado sur de habitación 1 en apartamento 101.

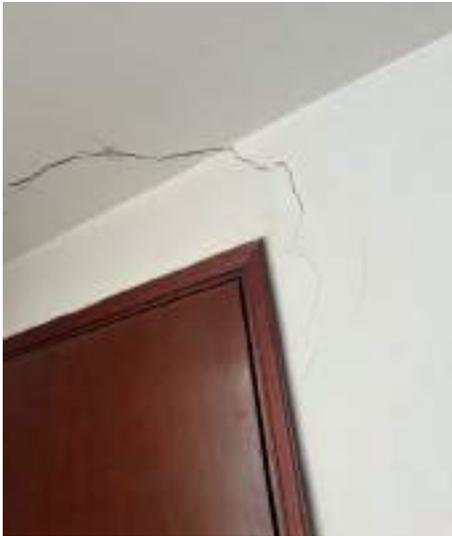
DESCRIPCIÓN: Vista en detalle grietas y fisuras en parte alta de muro y cielorraso en esquina sur occidental de habitación 1.

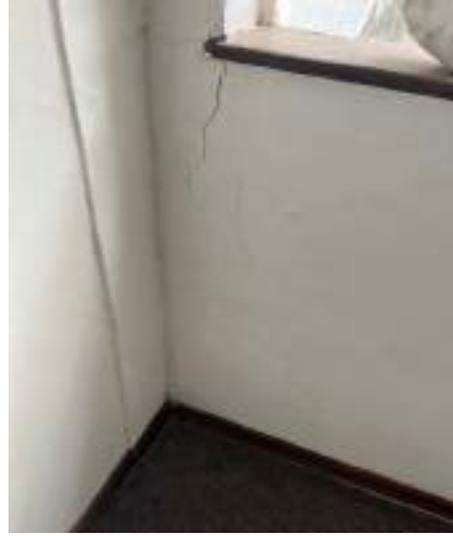
DESCRIPCIÓN: Vista en detalle grietas y fisuras verticales en parte baja de muro en esquina nororiental de habitación 1.

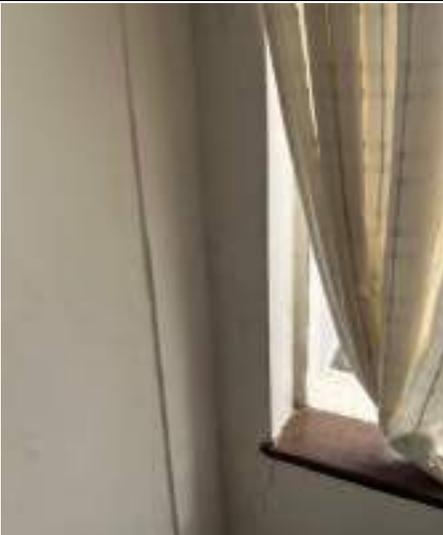
DESCRIPCIÓN: Vista en detalle grietas y fisuras verticales en parte baja de muro en esquina nororiental de habitación 1.

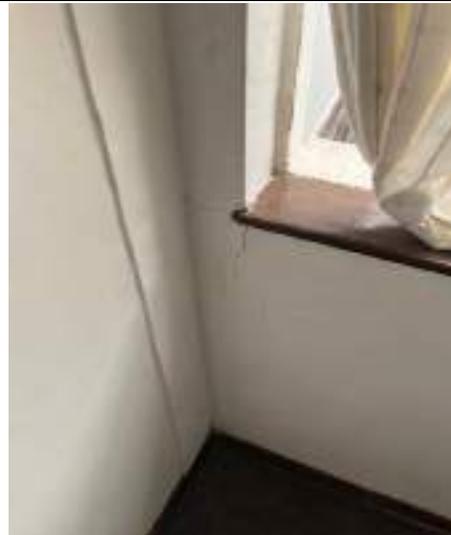
DESCRIPCIÓN: Vista en detalle grietas y fisuras verticales en parte baja de muro en esquina nororiental de habitación 1.

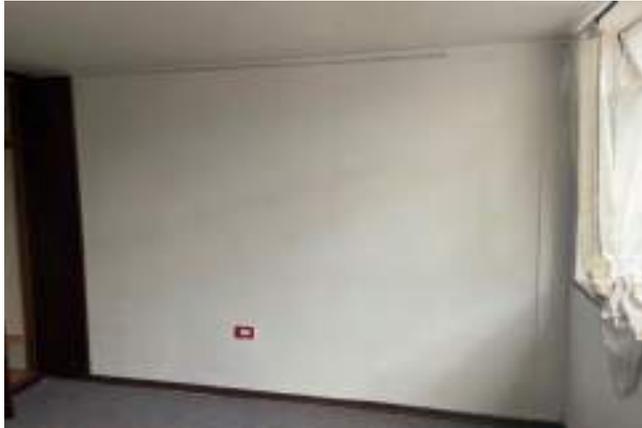
DESCRIPCIÓN: Vista en primer plano estado actual muro oriental de habitación 1.

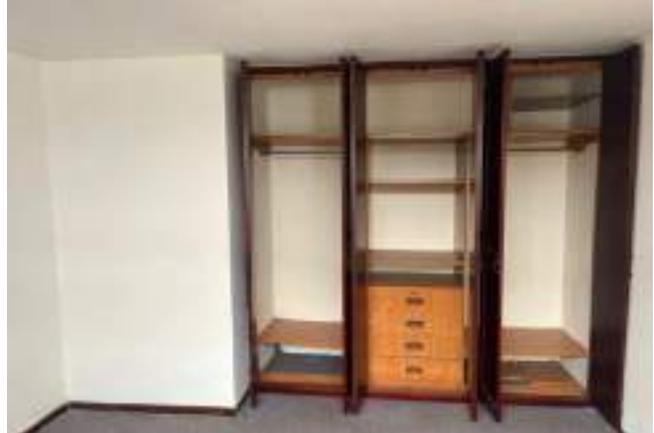
DESCRIPCIÓN: Vista en primer plano estado actual muro norte de habitación 1.

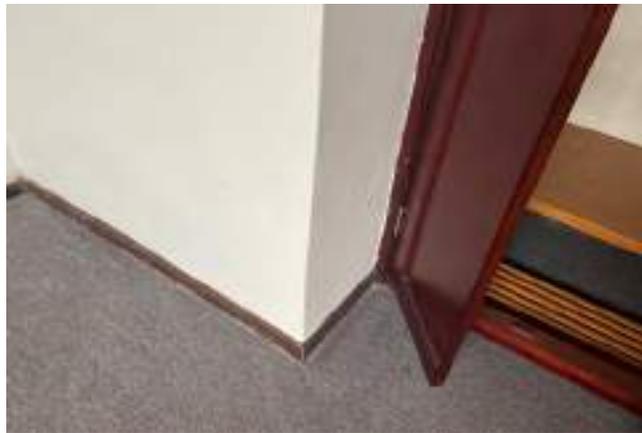
DESCRIPCIÓN: Vista en detalle humedad por filtración y embombamiento en parte baja de muro colindante con baño, costado occidental habitación 1.

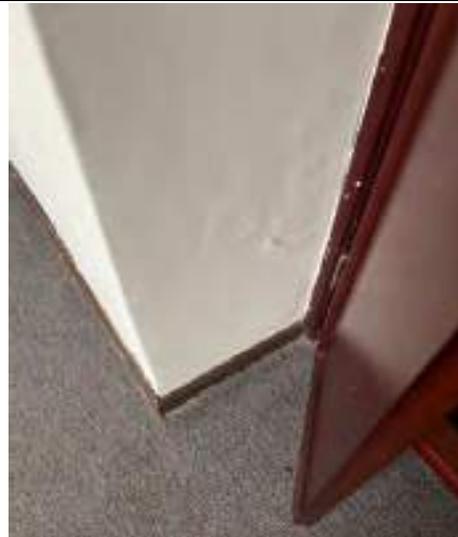
DESCRIPCIÓN: Vista en detalle humedad por filtración y embombamiento en parte baja de muro colindante con baño, costado occidental habitación 1.

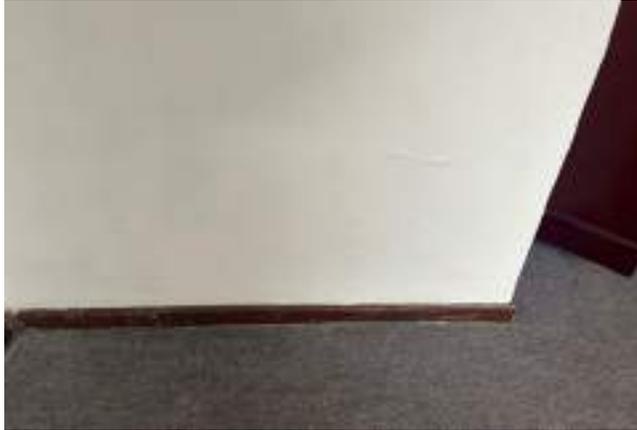
DESCRIPCIÓN: Vista en detalle humedad por filtración y embombamiento en parte baja de muro colindante con baño, costado occidental habitación 1.

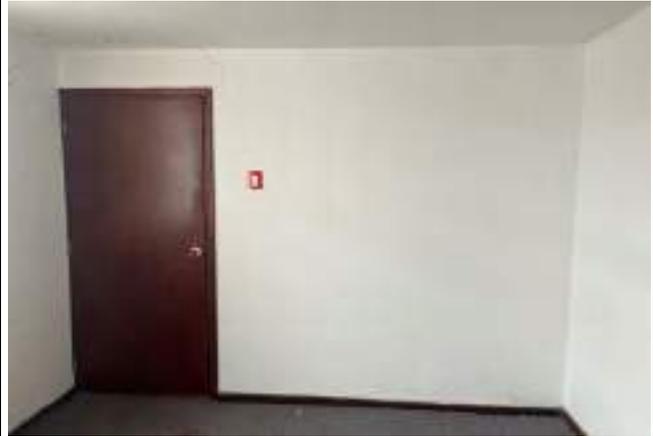
DESCRIPCIÓN: Vista en primer plano grietas en muro y cielorraso costado occidental de habitación 1.

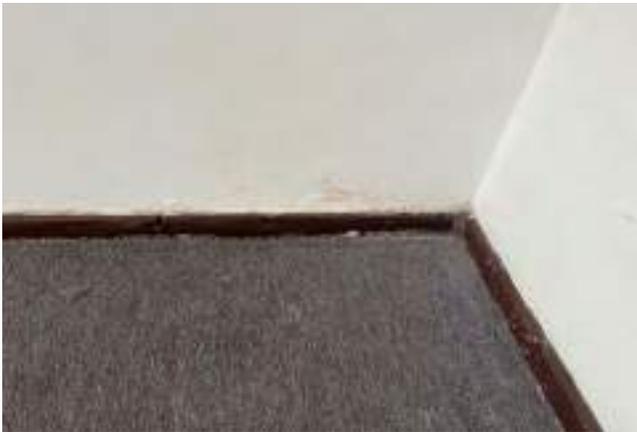
DESCRIPCIÓN: Vista en detalle humedad por filtración y embombamiento en parte baja de muro colindante con baño, costado occidental habitación 1.

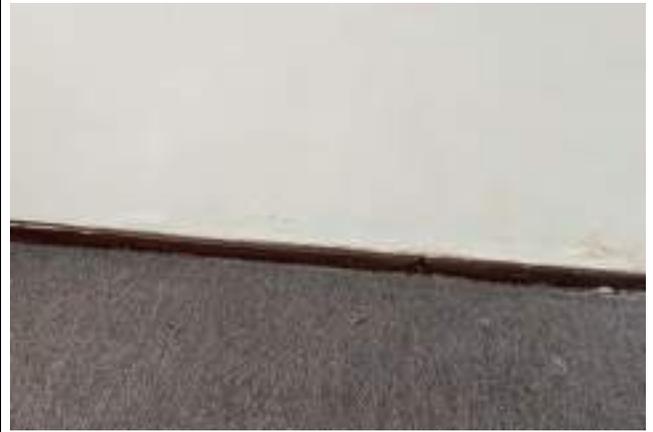
DESCRIPCIÓN: Vista en detalle humedad por filtración y embombamiento en parte baja de muro colindante con baño, costado occidental habitación 1.

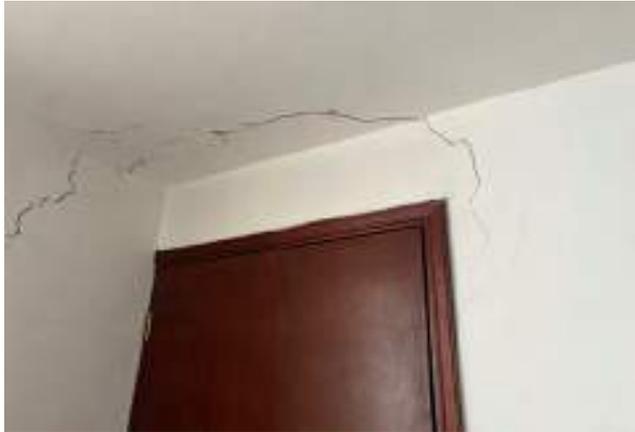
DESCRIPCIÓN: Vista en detalle grietas y fisuras en parte alta de muros y cielorraso en esquina sur occidental de habitación 1.

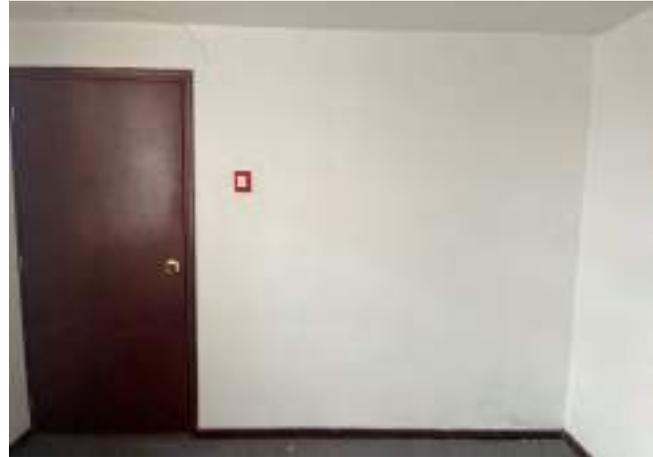
DESCRIPCIÓN: Vista en primer plano grietas en muro y cielorraso costado occidental de habitación 1.

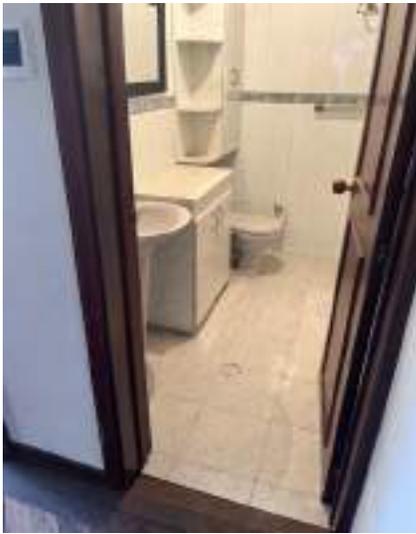
DESCRIPCIÓN: Vista en primer plano zona de acceso a baño principal, costado norte.

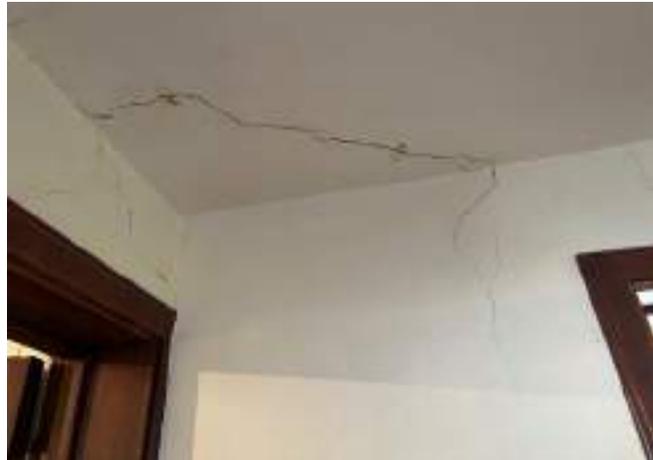
DESCRIPCIÓN: Vista en detalle grietas y fisuras en muro y cielorraso en esquina nororiental entre acceso habitación 1 y baño.

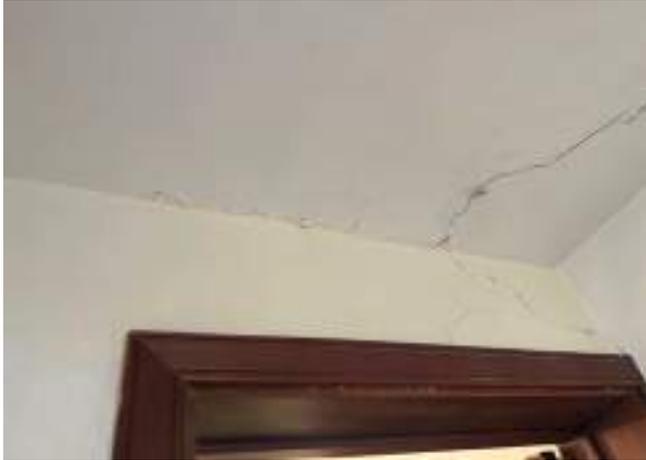
DESCRIPCIÓN: Vista en detalle grietas y fisuras en muro y cielorraso en esquina nororiental entre acceso habitación 1 y baño.

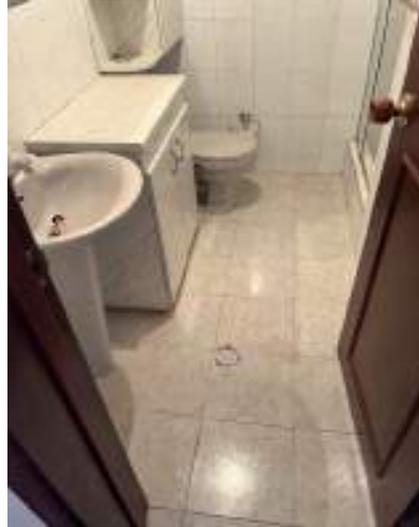
DESCRIPCIÓN: Vista en primer plano estado actual piso de baño principal, costado norte.

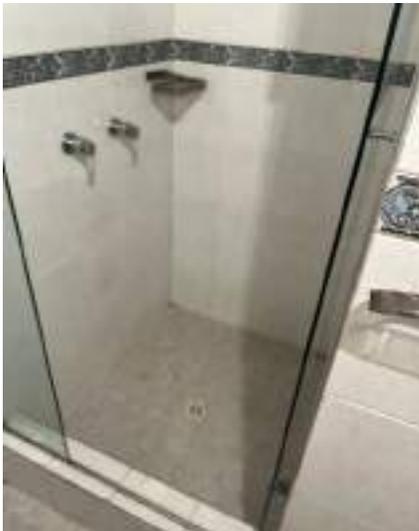
DESCRIPCIÓN: Vista en primer plano estado actual zona de ducha en baño principal, costado norte.

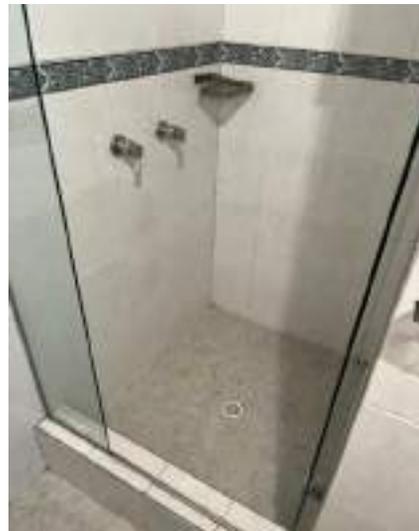
DESCRIPCIÓN: Vista en primer plano estado actual zona de ducha en baño principal, costado norte.

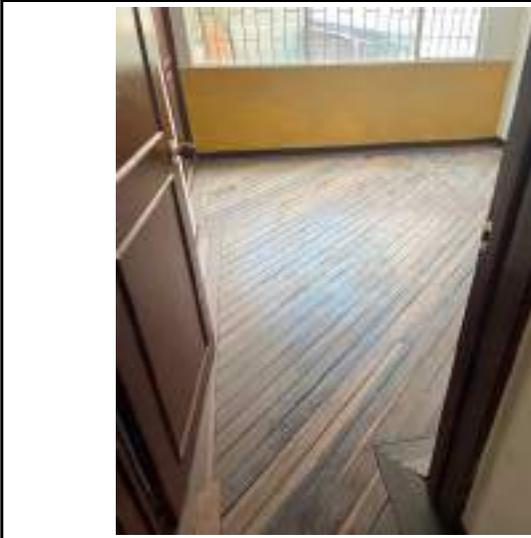
DESCRIPCIÓN: Vista en primer plano estado actual habitación 3.

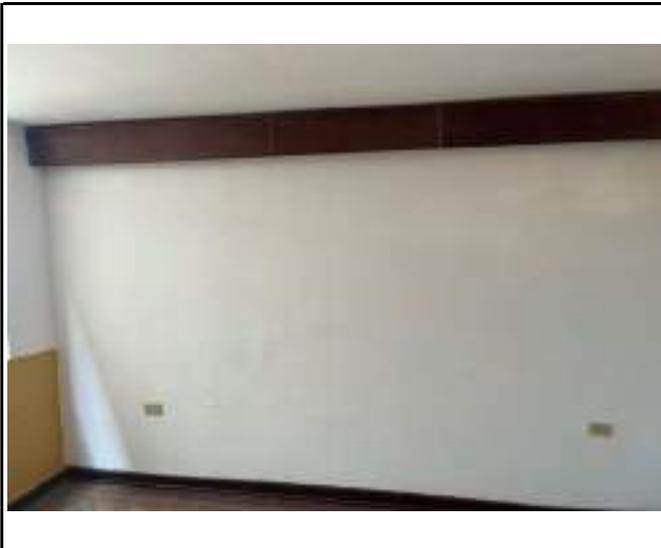
DESCRIPCIÓN: Vista en primer plano estado actual muro costado norte habitación 3.

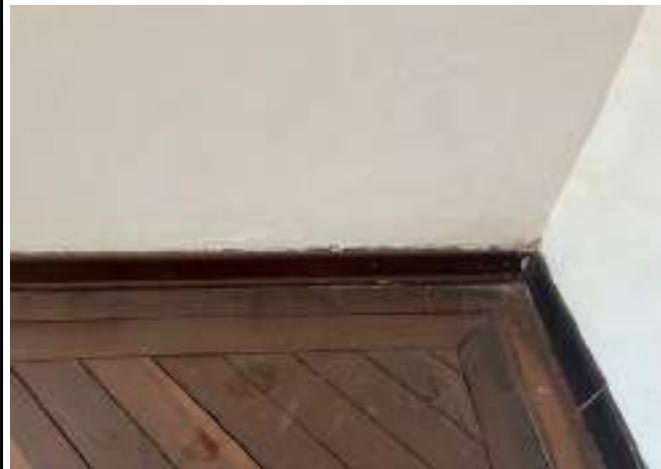
DESCRIPCIÓN: Vista en detalle fisura horizontal en parte baja de muro, habitación 3.

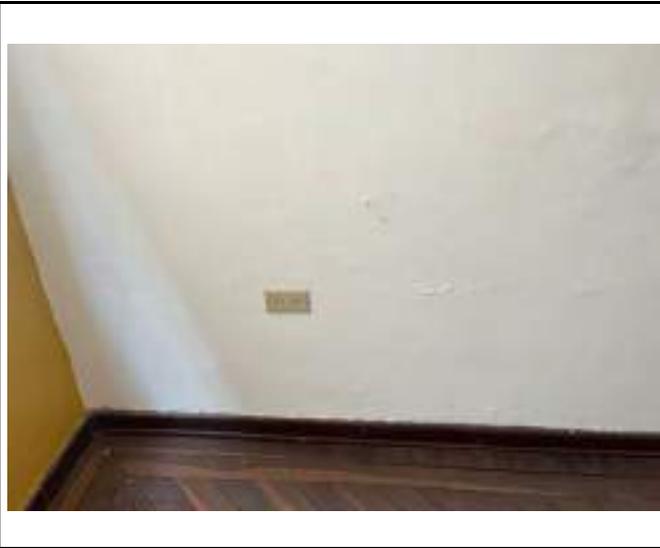
DESCRIPCIÓN: Vista en detalle fisura horizontal en parte baja y media de muro, habitación 3.

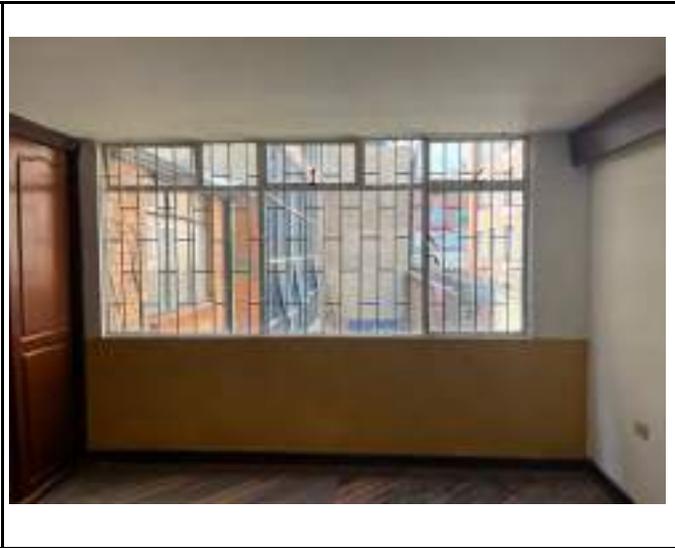
DESCRIPCIÓN: Vista en primer plano estado actual muro occidental de habitación 3.

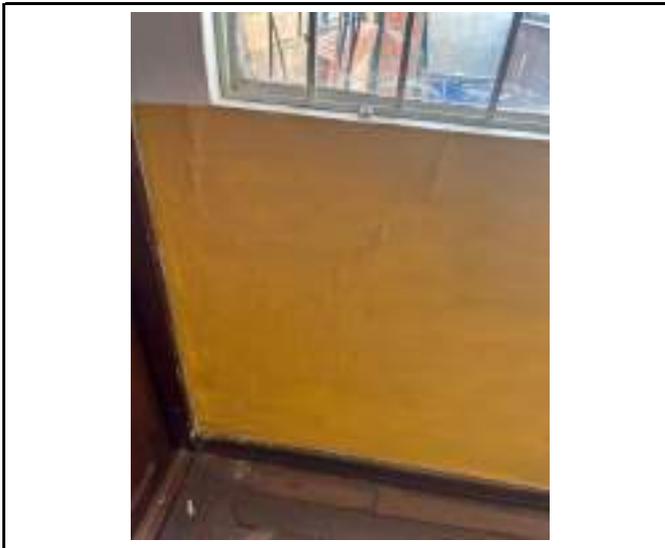
DESCRIPCIÓN: Vista en detalle fisuras en antepecho en muro costado occidental de habitación 3.

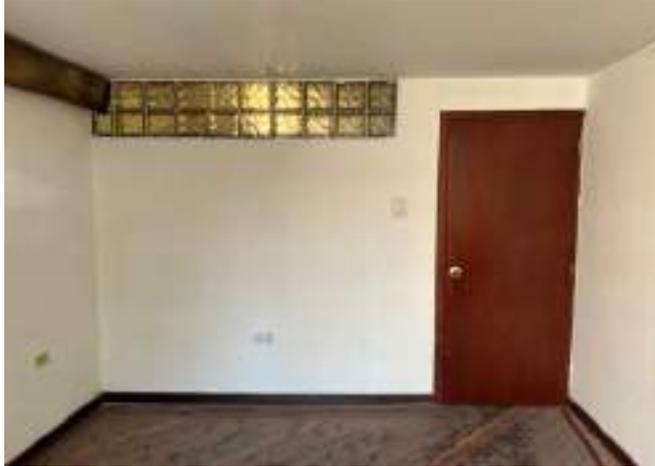
DESCRIPCIÓN: Vista en primer plano estado actual muro costado oriental de habitación 3.

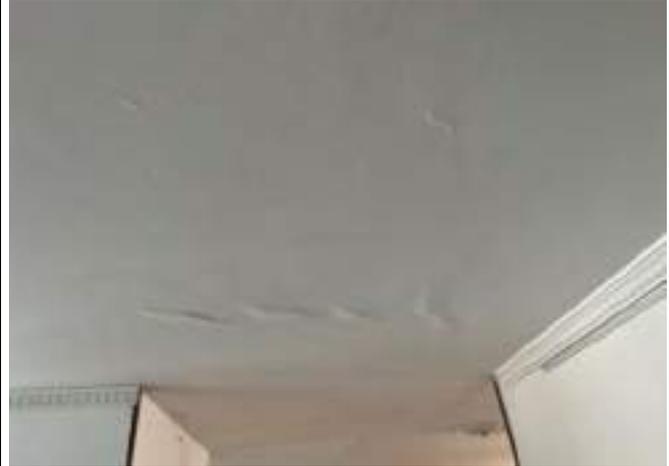
DESCRIPCIÓN: Vista en primer plano embombamientos y fisuras en cielorraso en zona de sala - comedor.

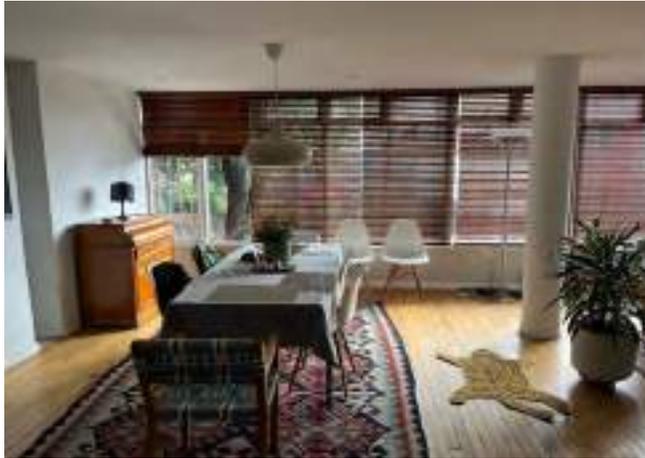
DESCRIPCIÓN: Vista general estado actual comedor, vista hacia costado sur de apartamento 201.

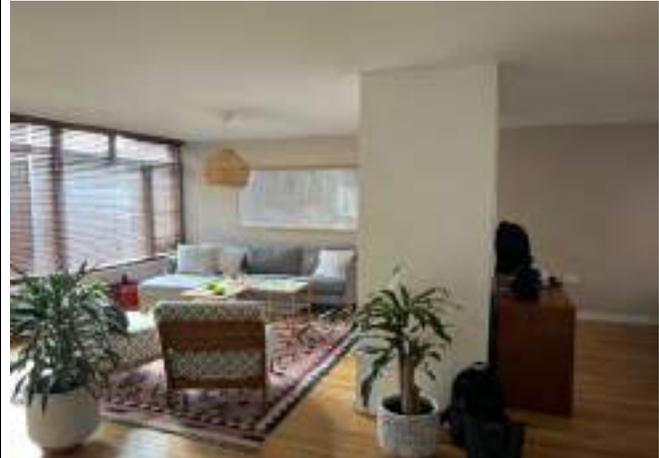
DESCRIPCIÓN: Vista general estado actual sala, chimenea y estudio vista hacia costado sur occidental de apartamento 201.

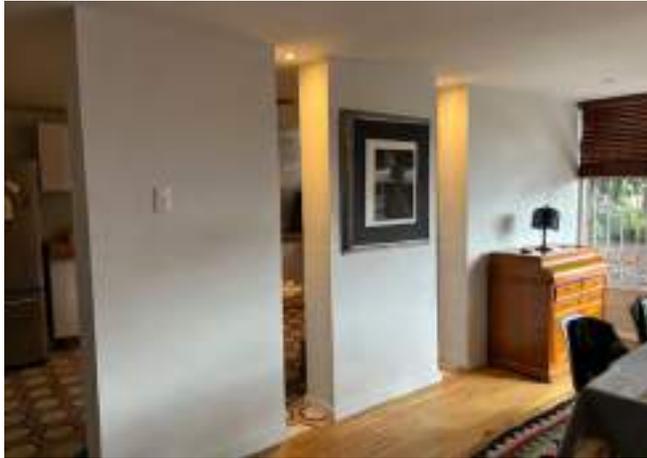
DESCRIPCIÓN: Vista general estado actual costado cocina y comedor vista hacia costado sur oriental de apartamento 201.

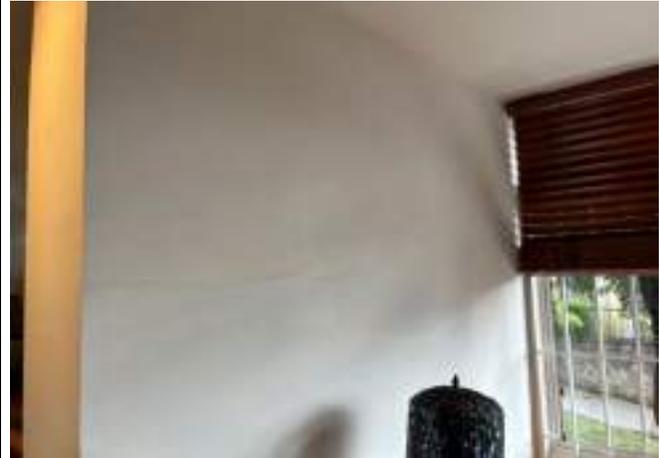
DESCRIPCIÓN: Vista en primer plano fisura horizontal en parte media de muro costado sur oriental de comedor.

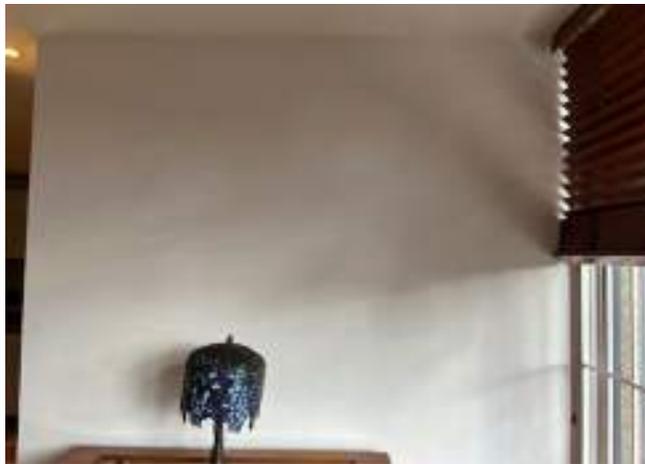
DESCRIPCIÓN: Vista en primer plano fisura horizontal en parte media de muro costado sur oriental de comedor.

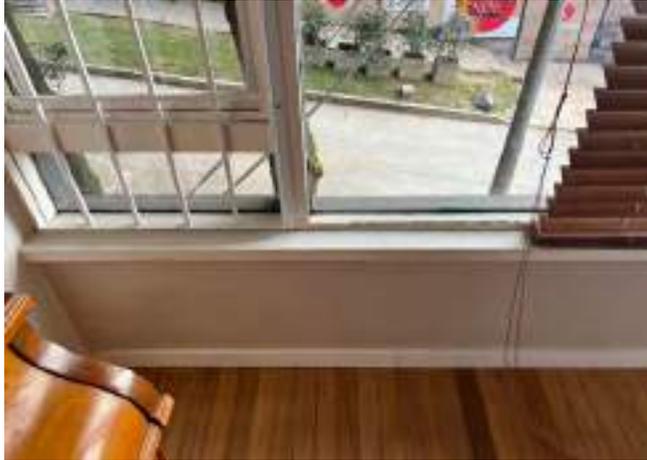
DESCRIPCIÓN: Vista en primer plano fisura en borde de antepecho bajo ventana, costado sur.

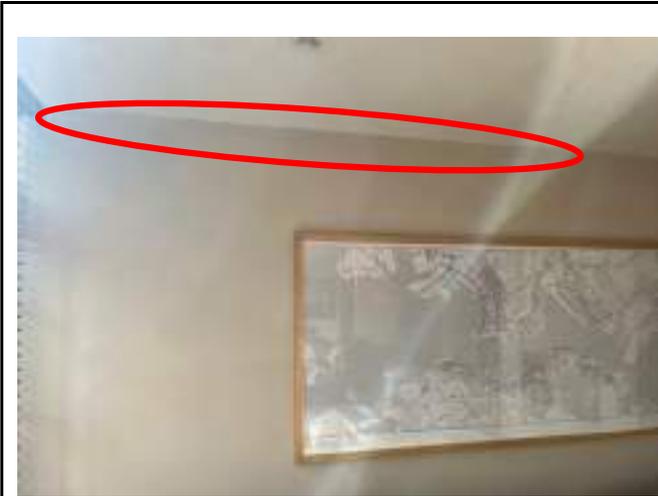
DESCRIPCIÓN: Vista en primer plano fisuras horizontales en parte alta de muro, costado occidental zona de sala.

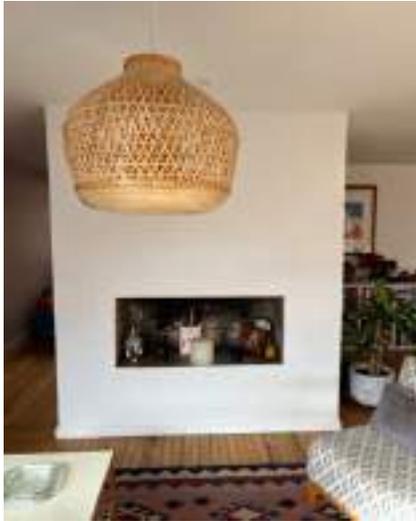
DESCRIPCIÓN: Vista en primer plano fisuras en muro de chimenea.

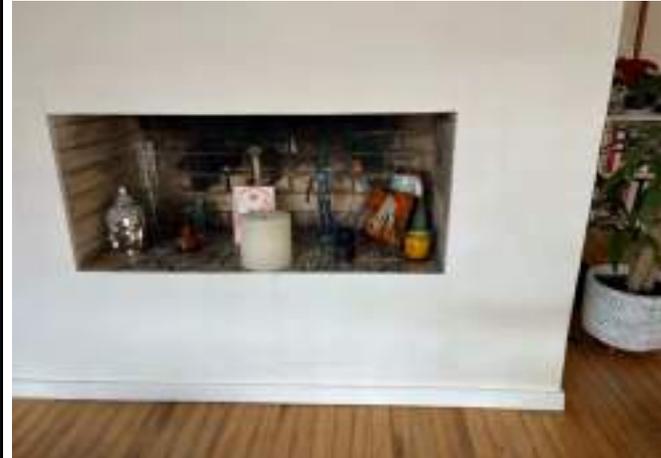
DESCRIPCIÓN: Vista en primer plano fisuras diagonales y verticales en muro de chimenea.

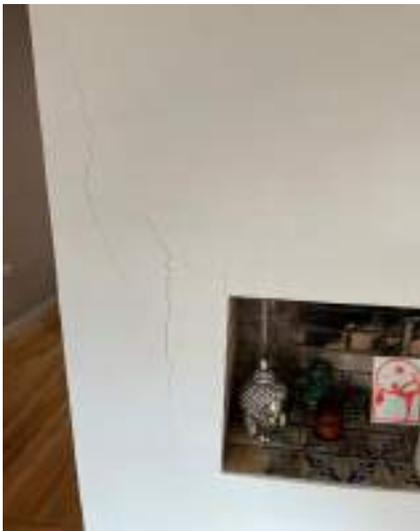
DESCRIPCIÓN: Vista en detalle fisuras diagonales y verticales en zona media cara sur de muro de chimenea.

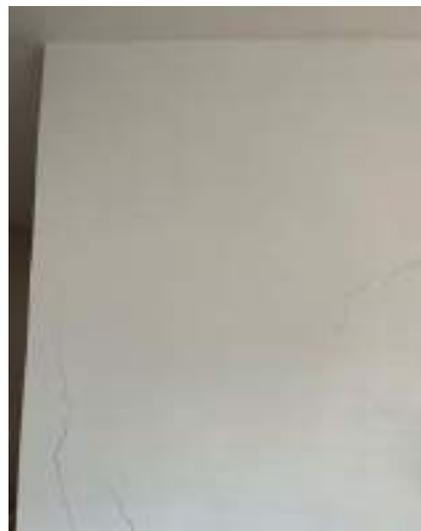
DESCRIPCIÓN: Vista en detalle fisuras diagonales y verticales en zona media y alta cara sur de muro de chimenea.

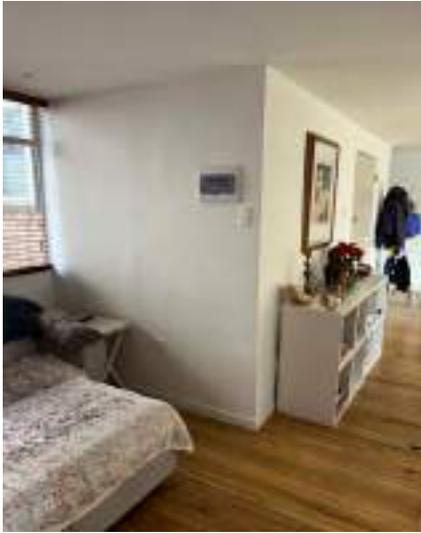
DESCRIPCIÓN: Vista en primer plano fisuras y grietas verticales en muro costado oriental en zona de estudio.

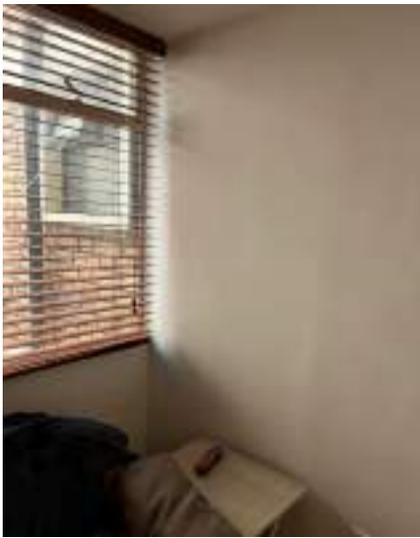
DESCRIPCIÓN: Vista en primer plano fisuras y grietas verticales en muros esquina costado nor oriental en zona de estudio.

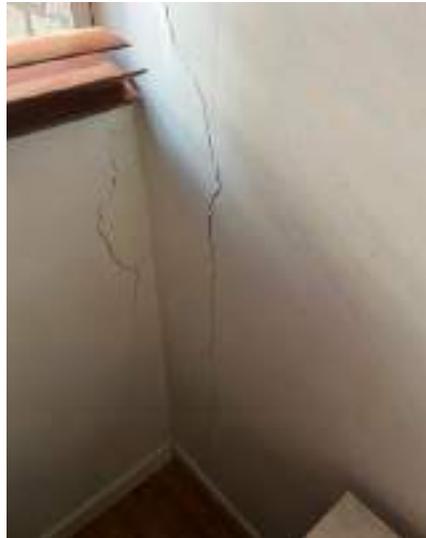
DESCRIPCIÓN: Vista en primer plano fisuras y grietas verticales en muros esquina costado nor oriental en zona de estudio.

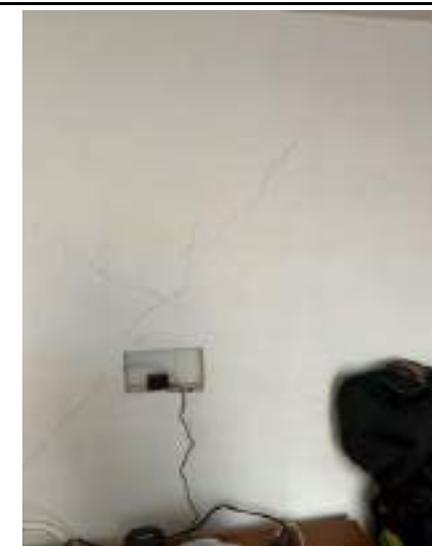
DESCRIPCIÓN: Vista en detalle fisuras diagonales y verticales en zona media cara norte de muro de chimenea.

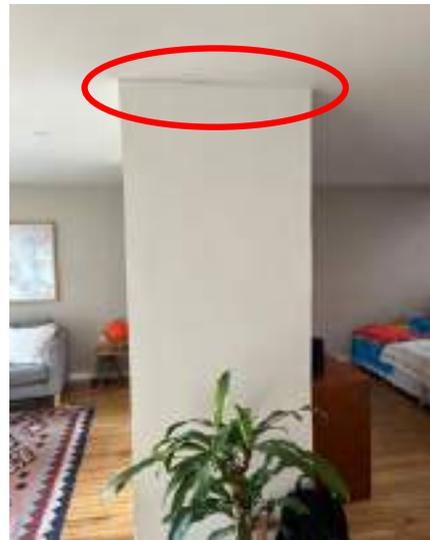
DESCRIPCIÓN: Vista en primer plano fisuras horizontales en zona de unión entre muro y cielorraso.

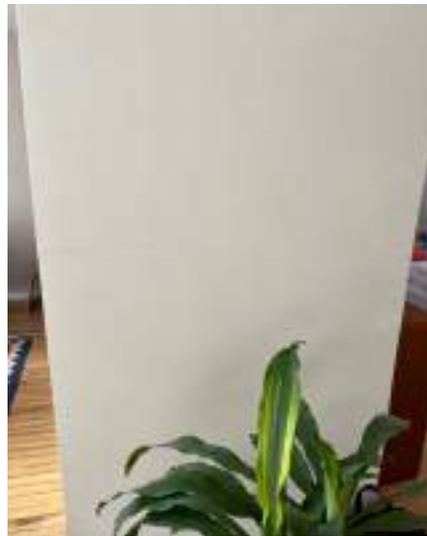
DESCRIPCIÓN: Vista en detalle fisuras horizontales en zona media de muro de chimenea cara oriental.

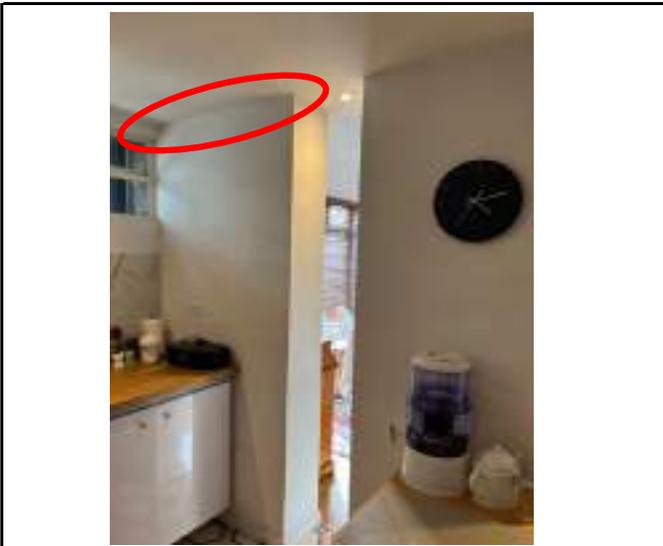
DESCRIPCIÓN: Vista en primer plano fisura horizontal en parte alta de muro en costado sur muro occidental de cocina.

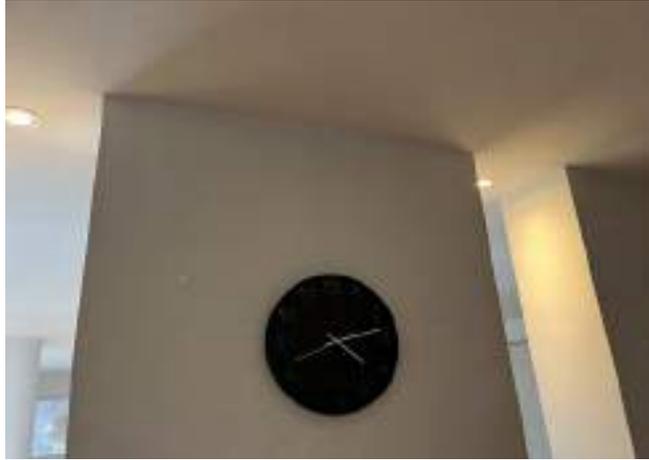
DESCRIPCIÓN: Vista en detalle fisura horizontal en parte alta de muro en costado sur muro occidental de cocina.

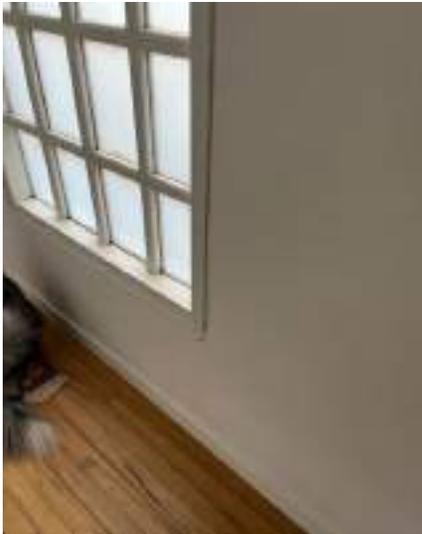
F12

DESCRIPCIÓN: Vista en detalle fisuras en muro de corredor costado oriental.

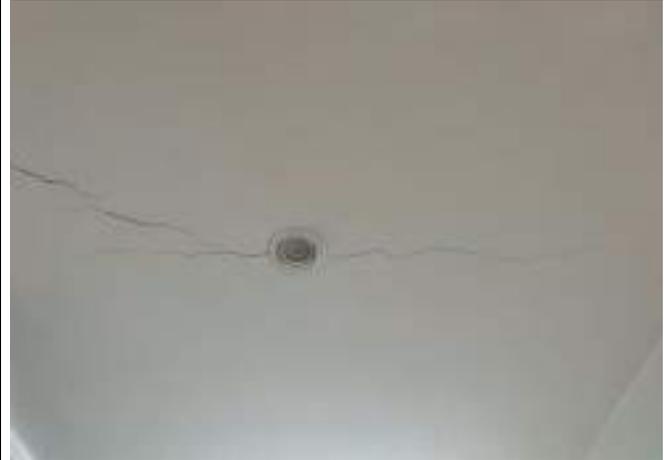
DESCRIPCIÓN: Vista en detalle fisuras en cielorraso de corredor acceso a habitaciones.

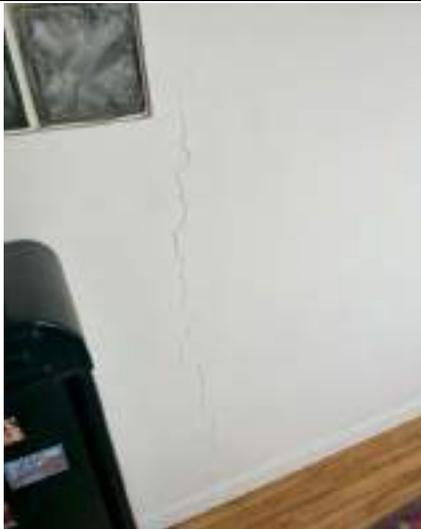
DESCRIPCIÓN: Vista en detalle fisuras verticales en muro costado occidental de corredor principal de acceso a habitaciones.

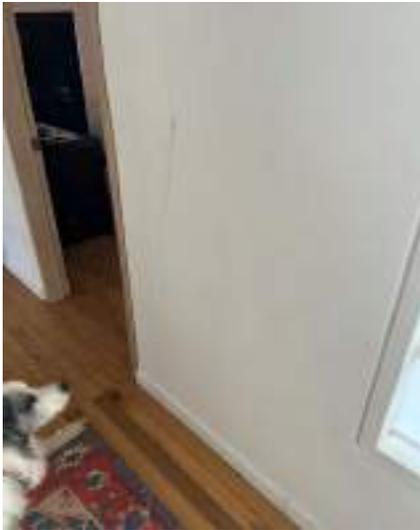
F13

DESCRIPCIÓN: Vista en detalle fisuras verticales en muro costado oriental de corredor principal de acceso a habitaciones.

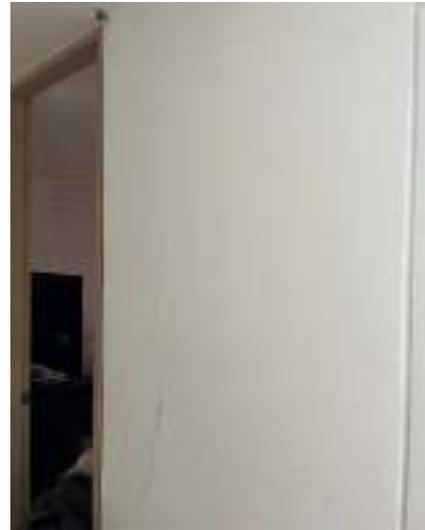
DESCRIPCIÓN: Vista en detalle fisuras verticales en muro costado oriental de corredor principal de acceso a habitaciones.

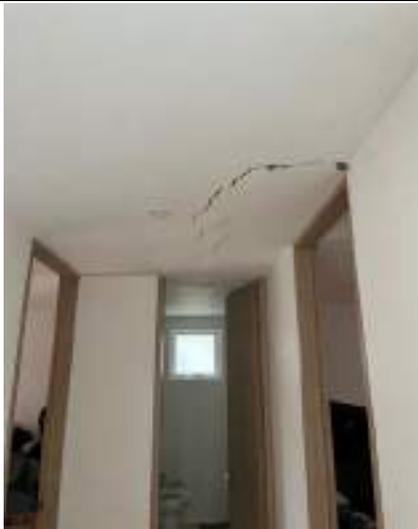
DESCRIPCIÓN: Vista en primer plano grietas en cielorraso costado norte, en zona de baño y habitación 1.

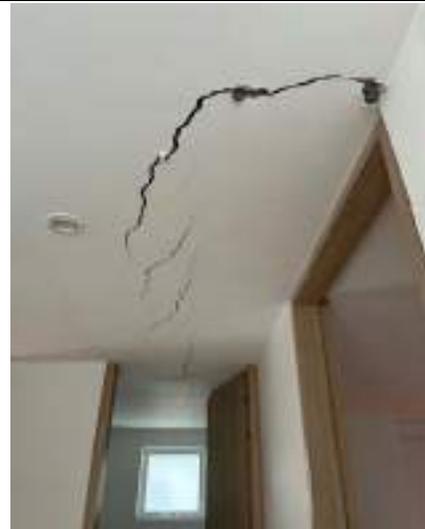
DESCRIPCIÓN: Vista en detalle grietas en cielorraso costado norte, en zona de baño y habitación 1.

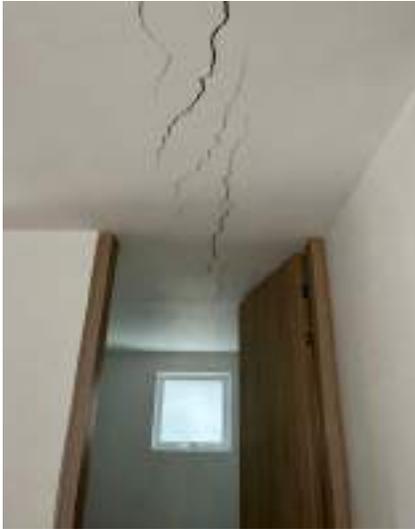
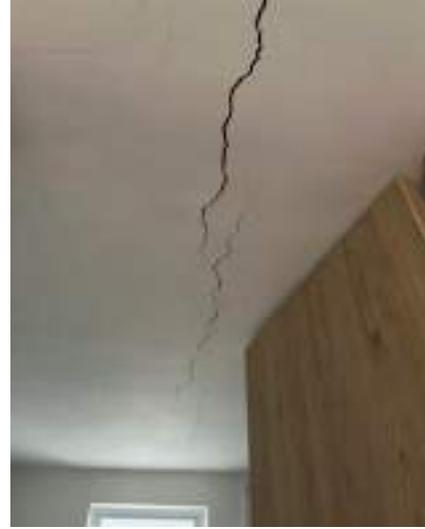
F14

DESCRIPCIÓN: Vista en detalle grietas en cielorraso costado norte, en zona de baño y habitación 1.

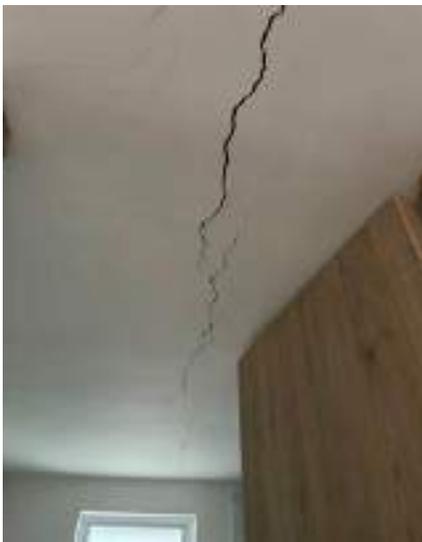
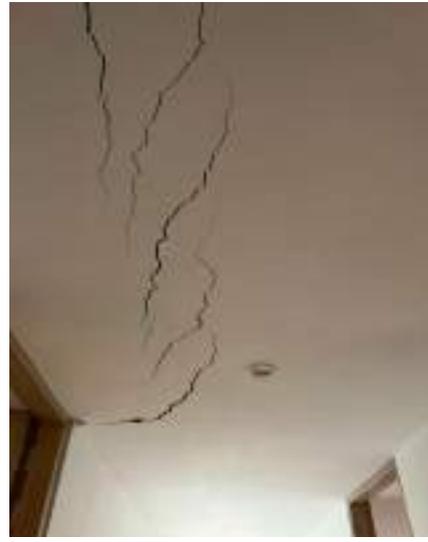
DESCRIPCIÓN: Vista en detalle grietas en cielorraso costado norte, en zona de baño y habitación 1.

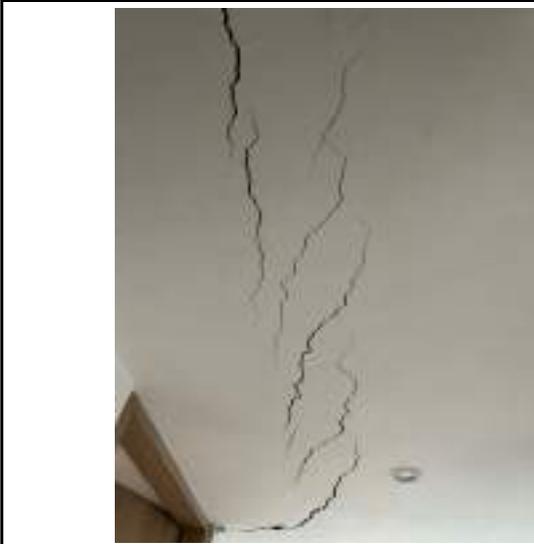
F15

DESCRIPCIÓN: Vista en detalle grietas en cielorraso costado norte, en zona de baño y habitación 1.

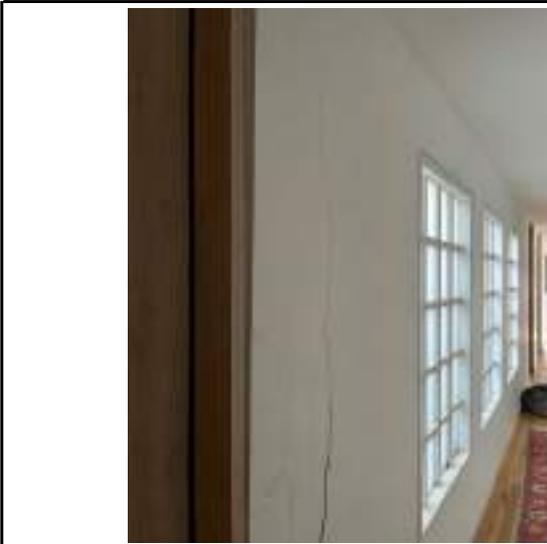
DESCRIPCIÓN: Vista en detalle grieta vertical en muro costado oriental, corredor zona de acceso a habitación 1.

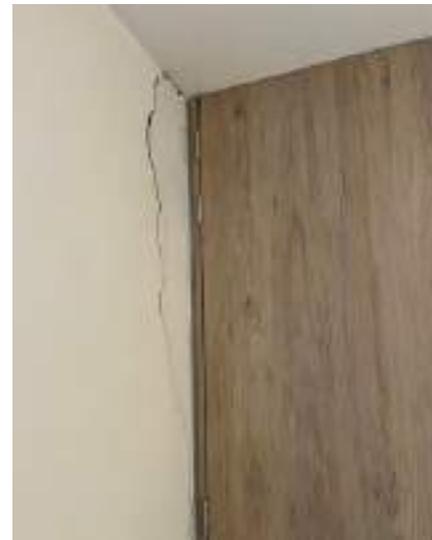
DESCRIPCIÓN: Vista en detalle grieta vertical en esquina sur occidental de habitación 1.

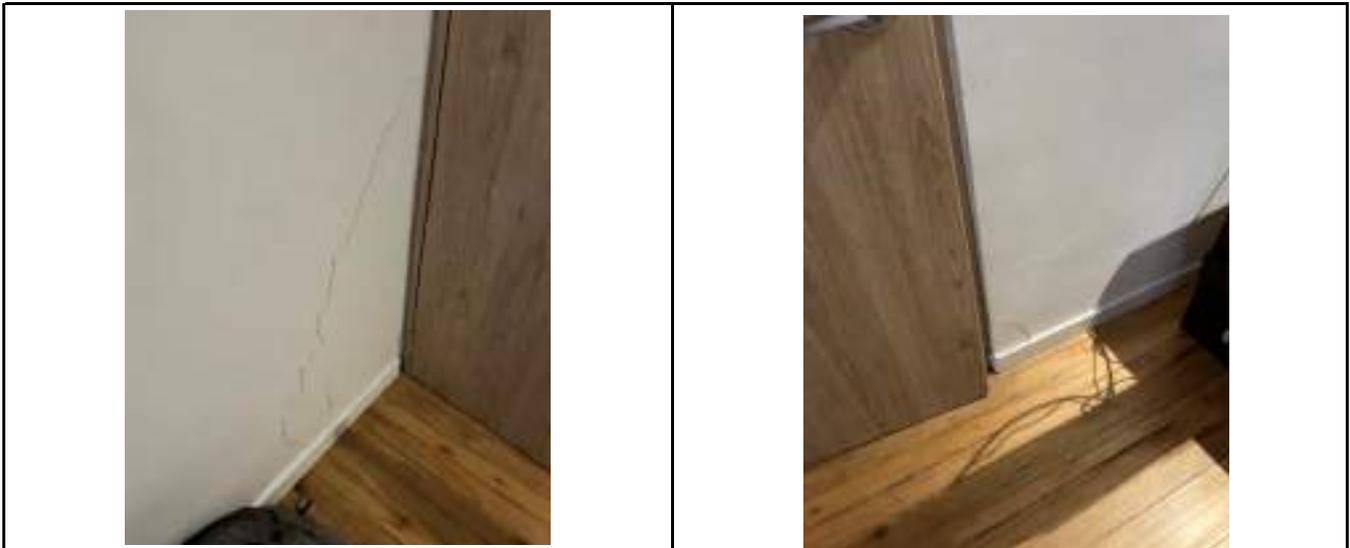
DESCRIPCIÓN: Vista en detalle grieta vertical en esquina sur occidental de habitación 1.

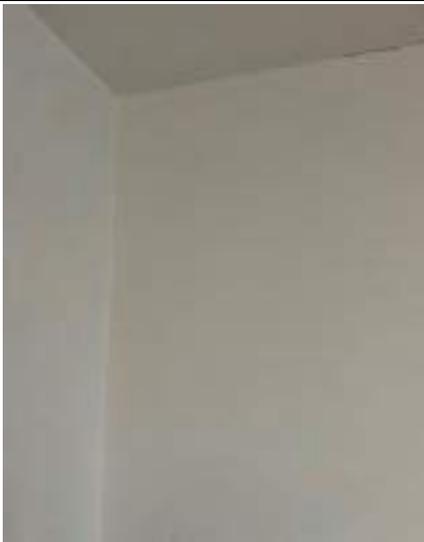
DESCRIPCIÓN: Vista en detalle fisuras horizontales en zona de unión entre muro y cielorraso en muro costado sur de habitación 1.

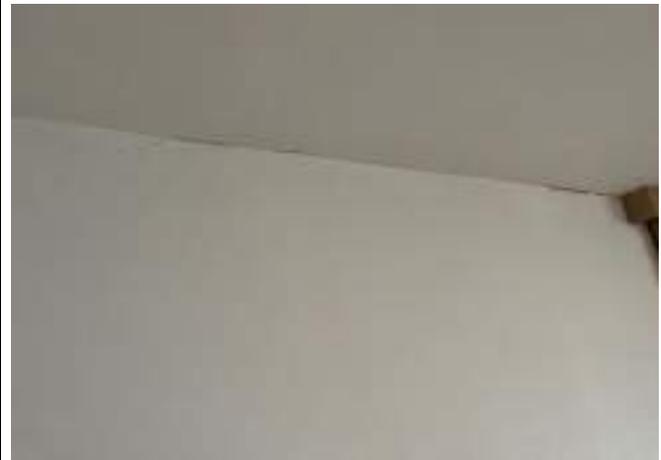
DESCRIPCIÓN: Vista en detalle fisuras horizontales en zona de unión entre muro y cielorraso en muro costado sur de habitación 1.

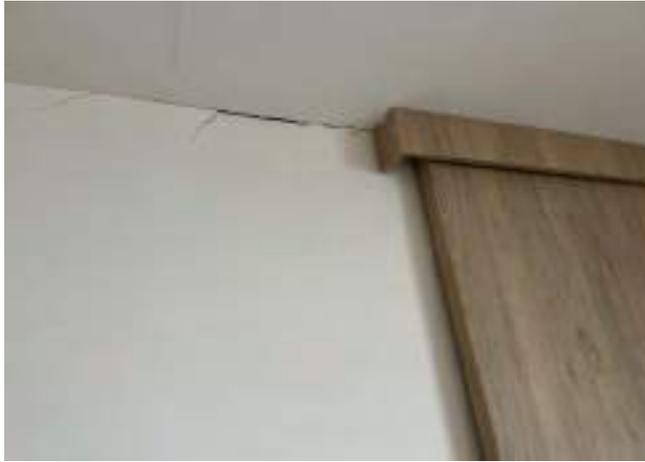
F18

DESCRIPCIÓN: Vista en detalle fisuras horizontales en zona de unión entre muro y cielorraso en muro costado sur de habitación 1.

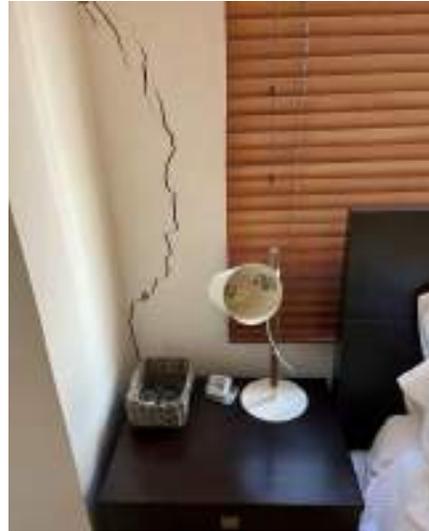
DESCRIPCIÓN: Vista en detalle grieta diagonal en esquina sur occidental de habitación 2.

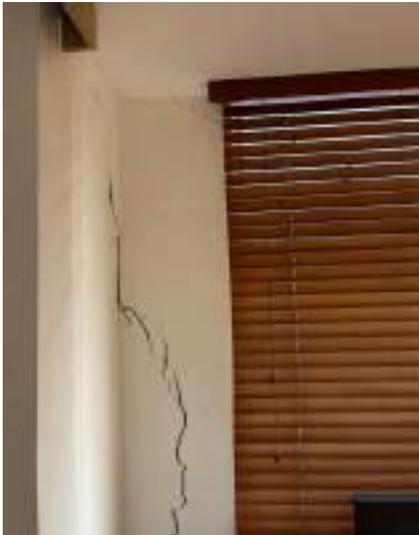
DESCRIPCIÓN: Vista en detalle grieta diagonal en esquina sur occidental de habitación 2.

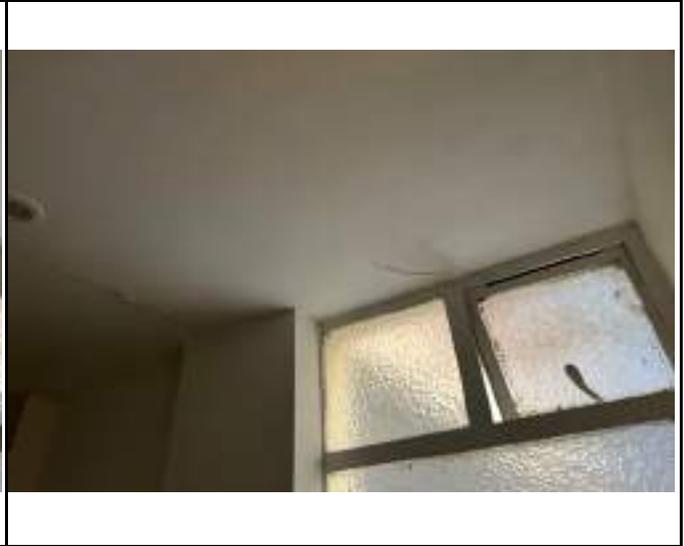
F19

DESCRIPCIÓN: Vista en detalle fisuras transversales en cielorraso costado occidental en baño de habitación 2.
