INFORME TÉCNICO DE CONTROL DE DAÑO Y PATOLOGIA PARA ELEDIFICIO UBICADO EN CHAPINERO ALTO EN LA CALLE 52A #3C – 20 EN LA CIUDAD DE BOGOTÁ D.C.

01/04/2023

INFORME SEGUIMIENTO
EDIFICIO CL. 52 A # 3C - 20

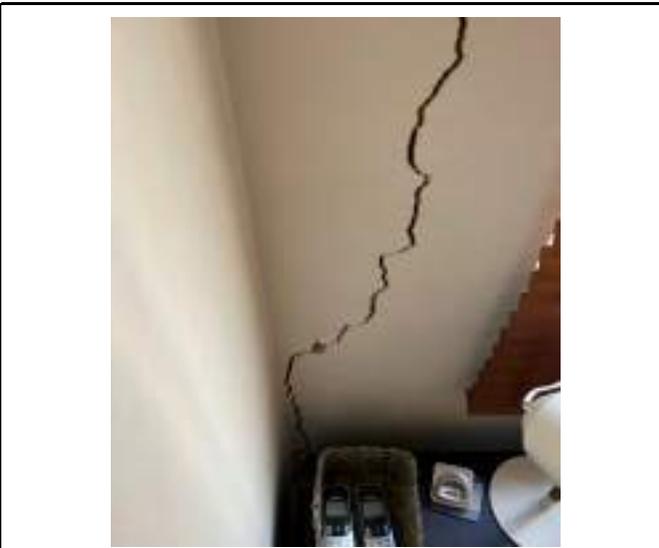
DESCRIPCIÓN: Vista en detalle grieta diagonal en esquina sur occidental de habitación 2.

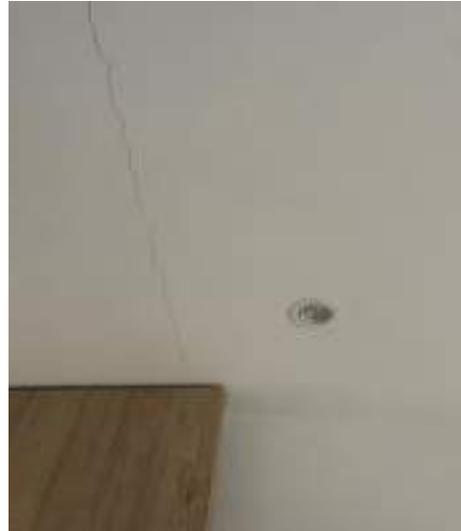
DESCRIPCIÓN: Vista en detalle fisura en cielorraso en habitación 3.

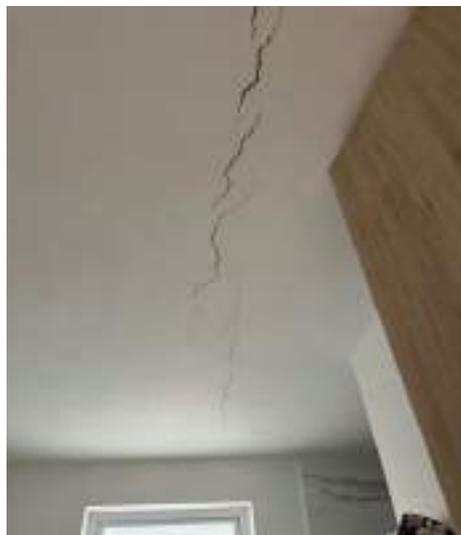
DESCRIPCIÓN: Vista en detalle grietas y fisuras en cielorraso en baño principal.

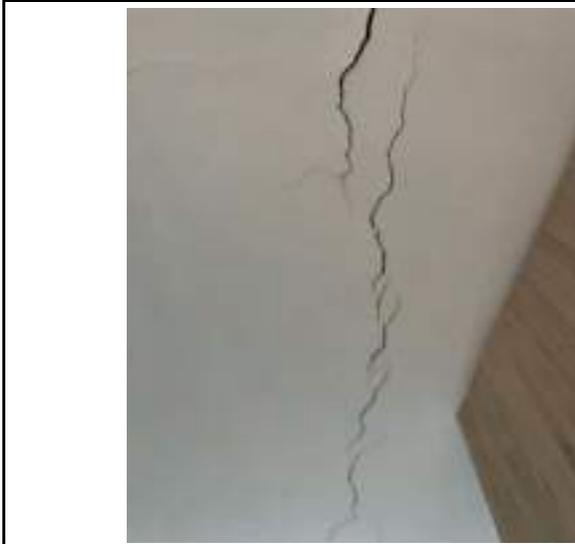
F22

DESCRIPCIÓN: Vista en detalle grietas y fisuras en cielorraso en baño principal.

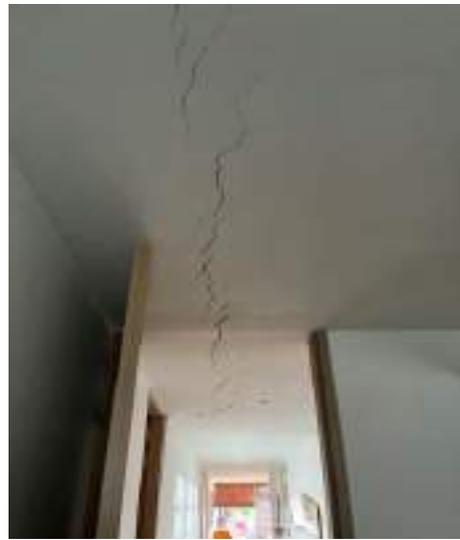
DESCRIPCIÓN: Vista en detalle grietas y fisuras en cielorraso en baño principal.

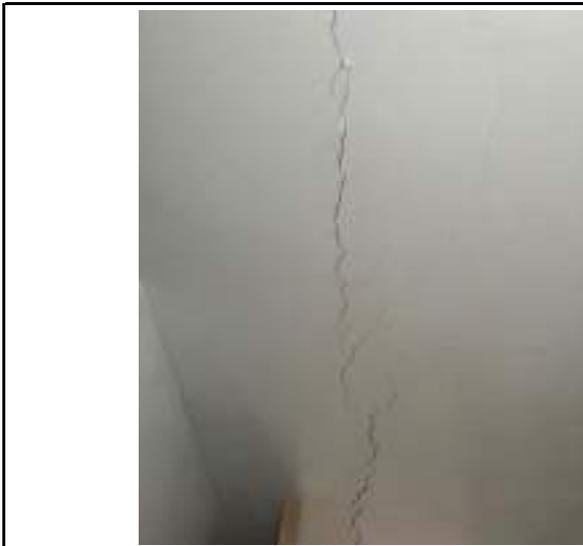
DESCRIPCIÓN: Vista en detalle grietas y fisuras en cielorraso en baño principal.

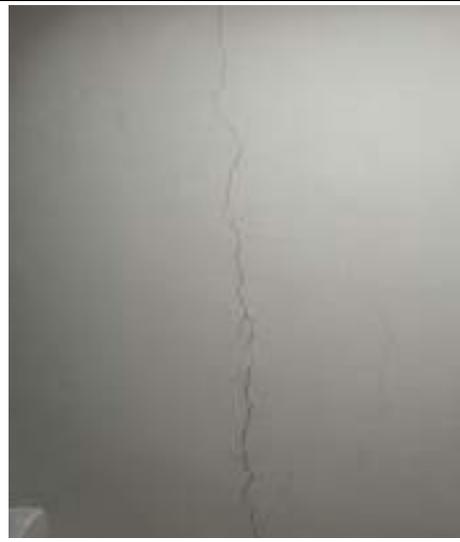
DESCRIPCIÓN: Vista en detalle grietas y fisuras en cielorraso en baño principal.

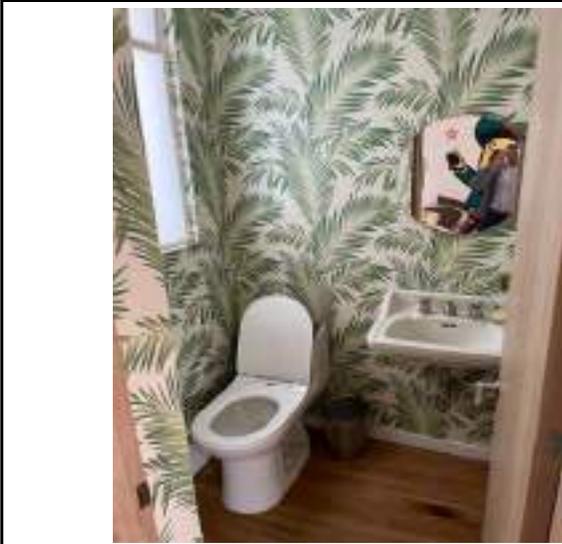
DESCRIPCIÓN: Vista en primer plano estado actual baño social.

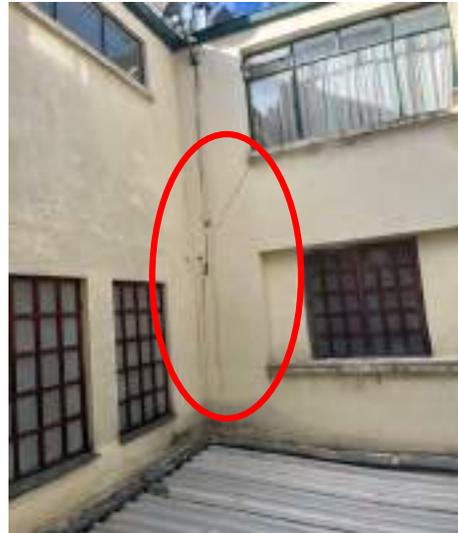
DESCRIPCIÓN: Vista en primer plano grietas diagonales en muros costado norte.

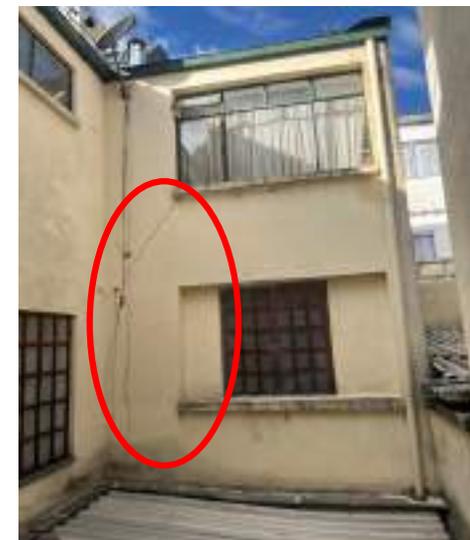
DESCRIPCIÓN: Vista en primer plano grietas diagonales en muros costado norte.

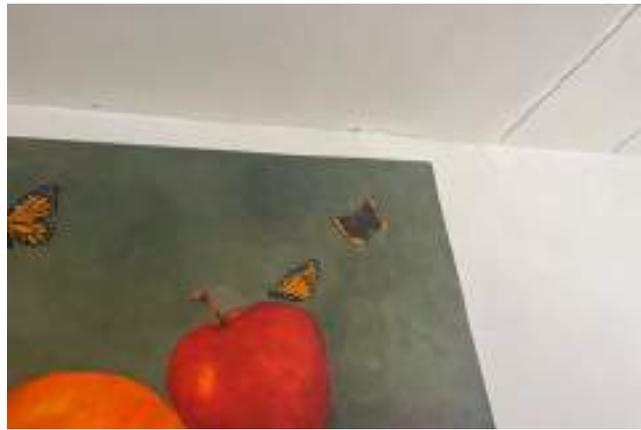
DESCRIPCIÓN: Vista en detalle fisura en parte alta de muro oriental zona de comedor.

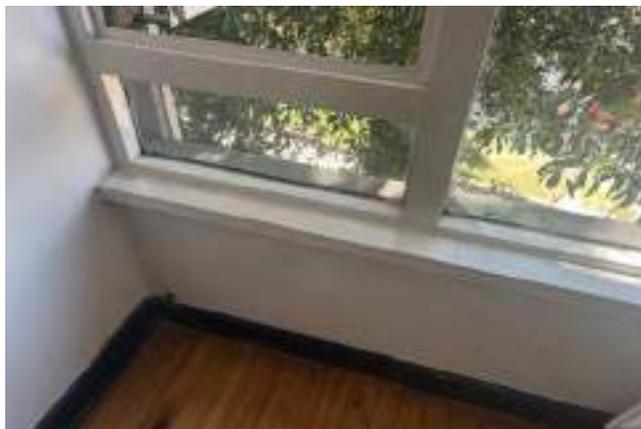
DESCRIPCIÓN: Vista en primer plano estado actual antepecho en fachada principal costado sur oriental.

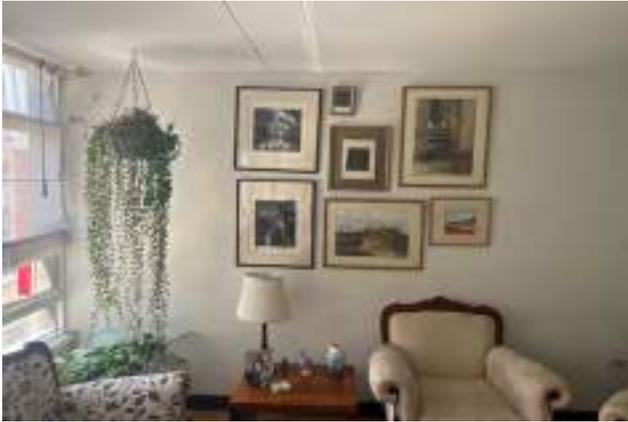
DESCRIPCIÓN: Vista en primer plano fisuras horizontales en parte alta de muro costado occidental zona de sala.

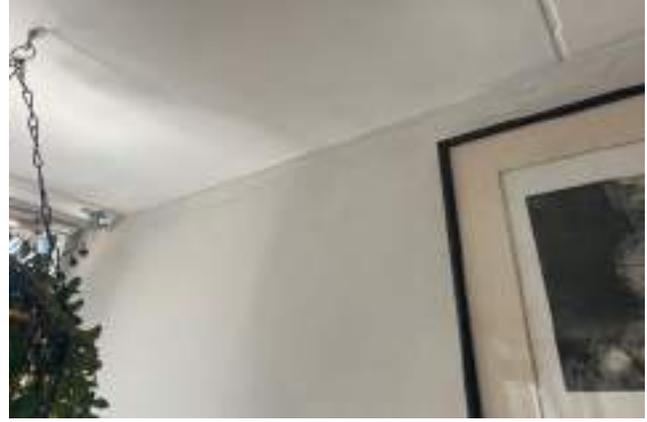
DESCRIPCIÓN: Vista en detalle fisuras horizontales en parte alta de muro costado occidental zona de sala.

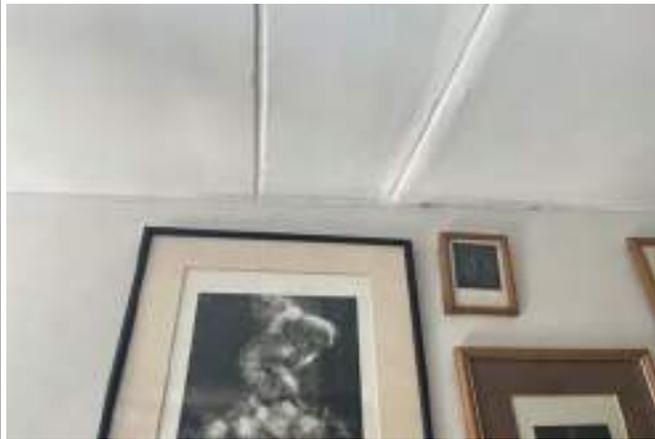
DESCRIPCIÓN: Vista en detalle fisuras horizontales en parte alta de muro costado occidental zona de sala.

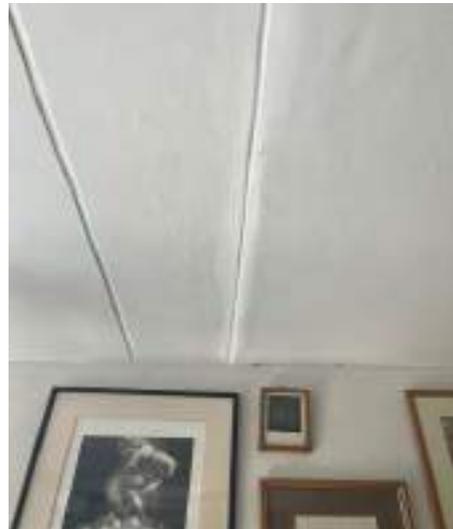
DESCRIPCIÓN: Vista en detalle fisuras horizontales en parte alta de muro costado occidental zona de sala.

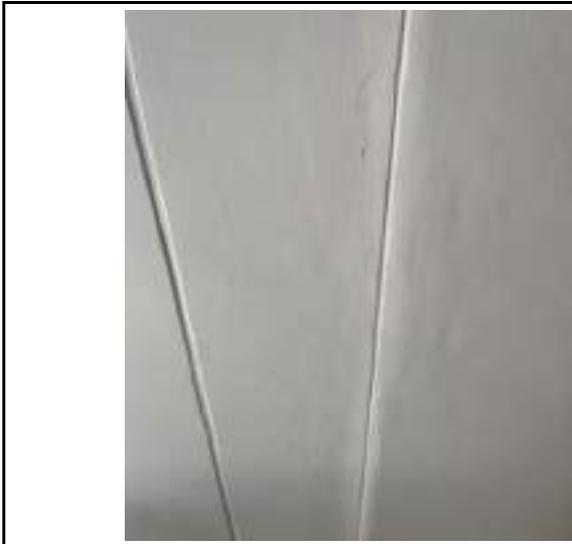
DESCRIPCIÓN: Vista en detalle fisuras longitudinales en cielorraso en zona de unión con viga.

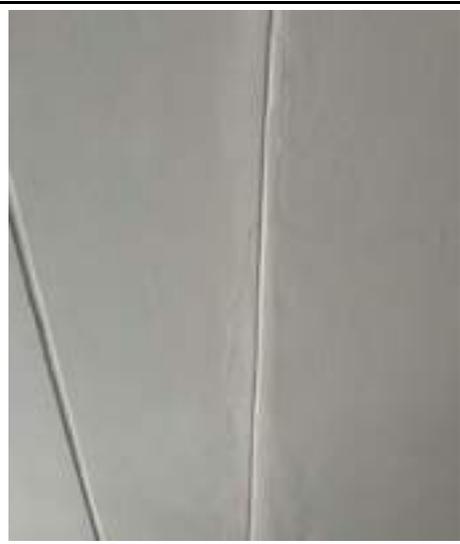
DESCRIPCIÓN: Vista en detalle fisuras longitudinales en cielorraso en zona de unión con viga.

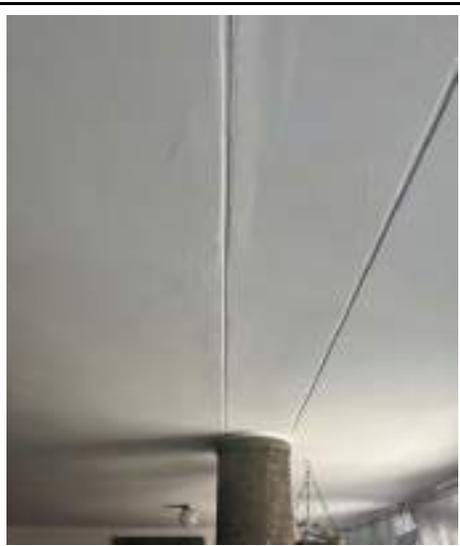
DESCRIPCIÓN: Vista en detalle fisuras longitudinales en cielorraso en zona de unión con viga.

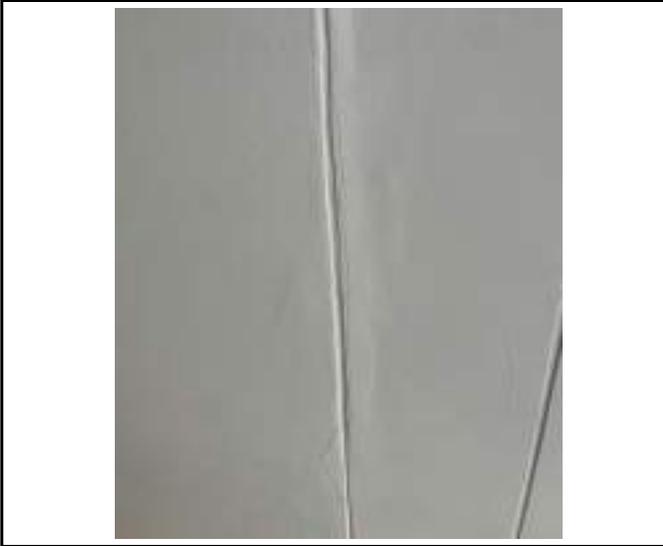
DESCRIPCIÓN: Vista en detalle fisuras longitudinales en cielorraso en zona de unión con viga.

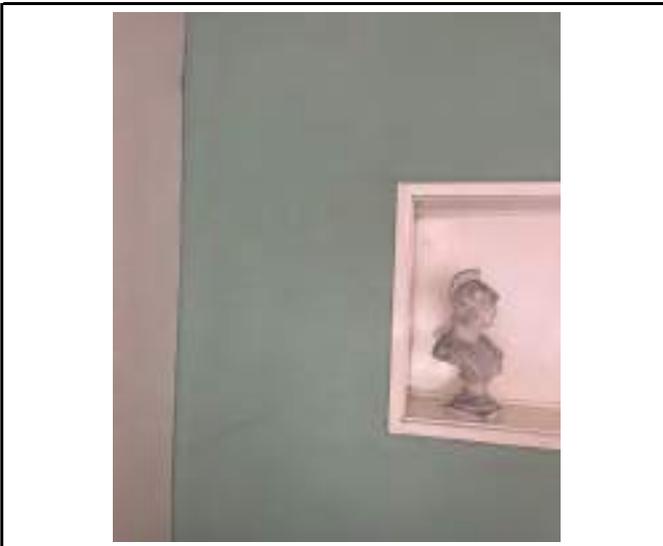
DESCRIPCIÓN: Vista en detalle fisuras y desprendimientos en zona media de muro de chimenea, cara sur.

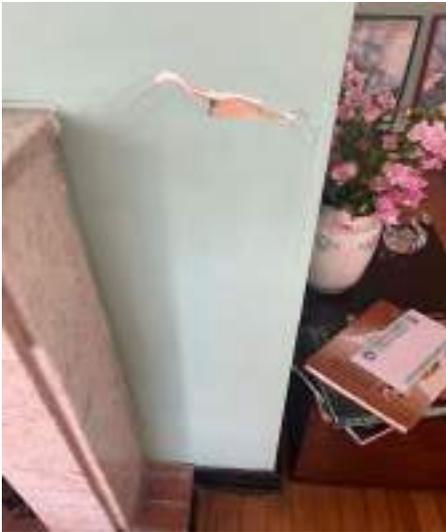
DESCRIPCIÓN: Vista en detalle fisuras y desprendimientos en zona media de muro de chimenea, cara sur.

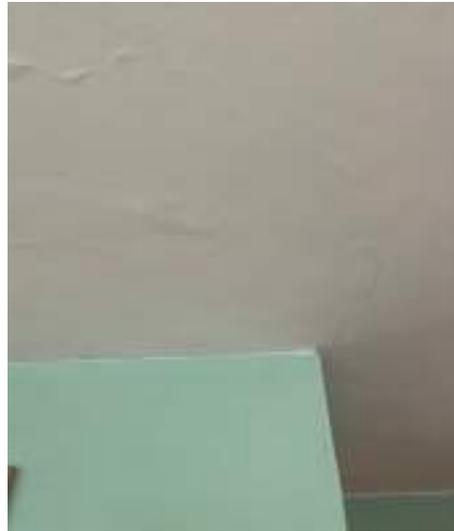
DESCRIPCIÓN: Vista en detalle fisuras en cielorraso en costado oriental zona de muro de chimenea.

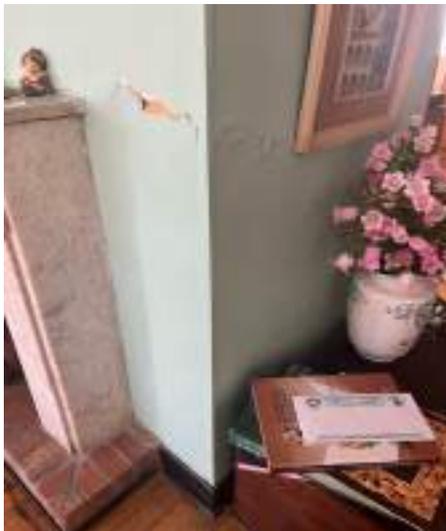
DESCRIPCIÓN: Vista en detalle fisuras y desprendimientos en zona media de muro de chimenea, cara sur y oriental.

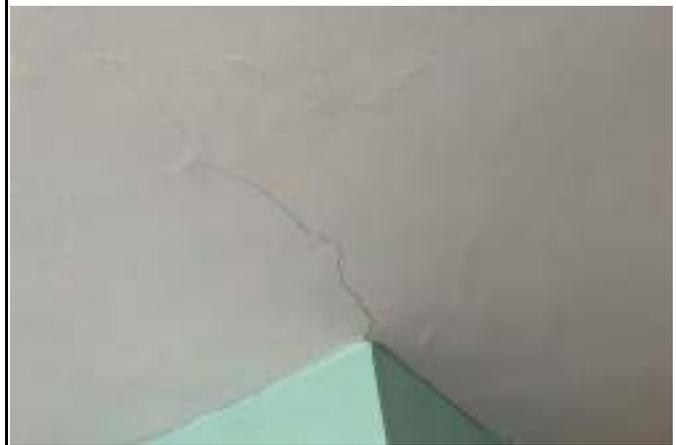
DESCRIPCIÓN: Vista en detalle fisuras en cielorraso en costado oriental zona de muro de chimenea.

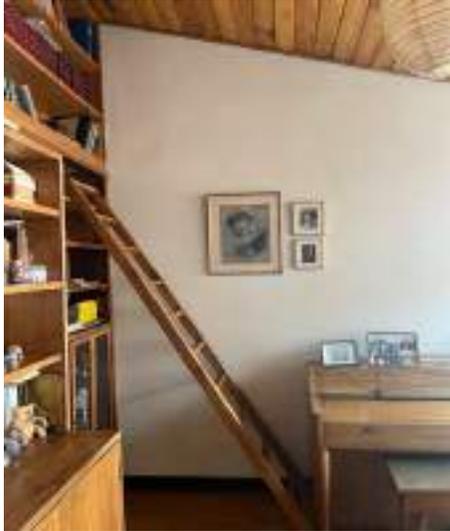
DESCRIPCIÓN: Vista en primer plano estado actual muro occidental zona de estudio.

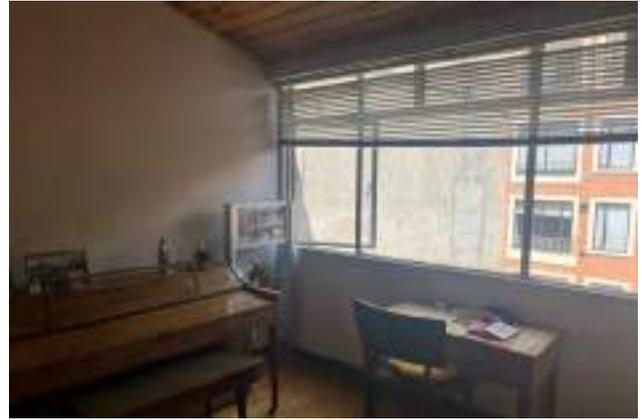
DESCRIPCIÓN: Vista general estado actual estudio.

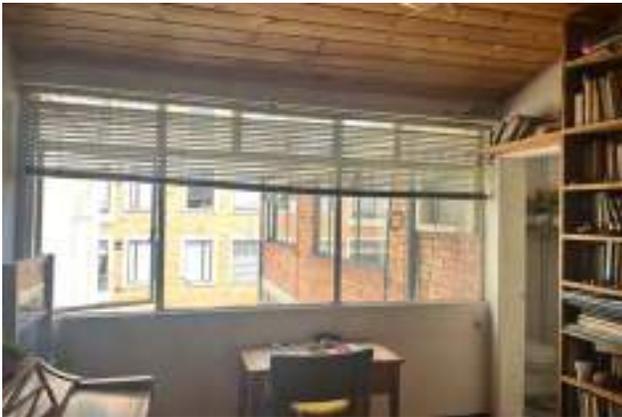
DESCRIPCIÓN: Vista en primer plano estado actual muro costado norte de estudio.

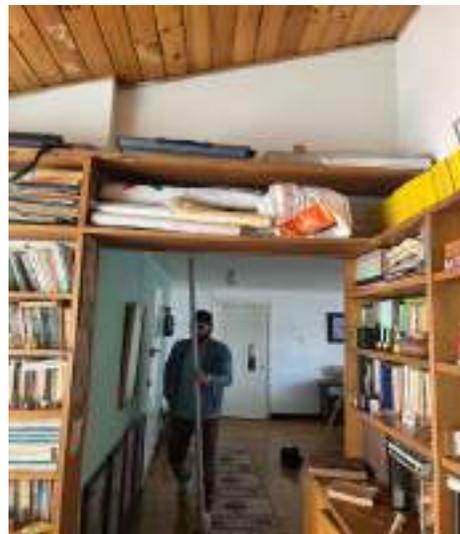
DESCRIPCIÓN: Vista en primer plano estado actual muro costado oriental de estudio.

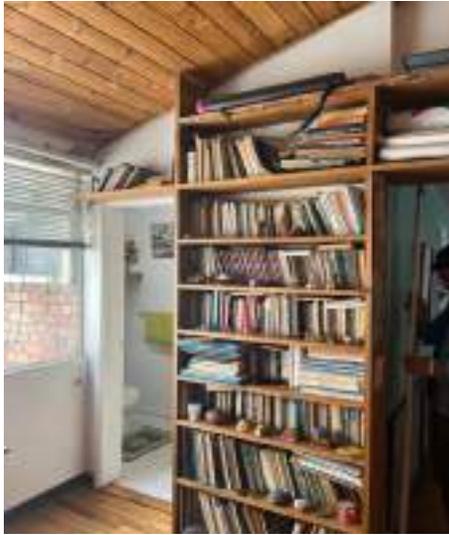
DESCRIPCIÓN: Vista en primer plano estado actual muro esquina nororiental de estudio y acceso a baño.

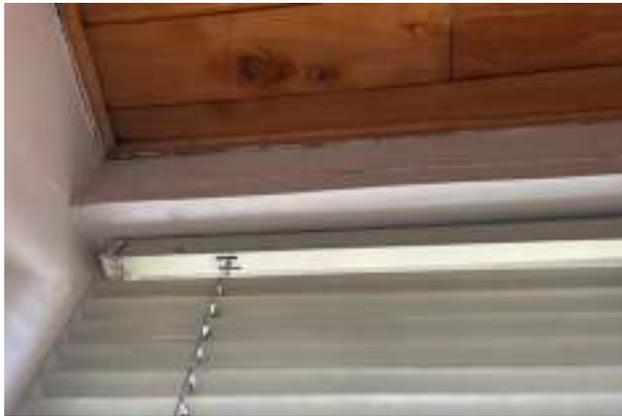
DESCRIPCIÓN: Vista en detalle fisuras horizontales en parte alta de muro costado norte de estudio.

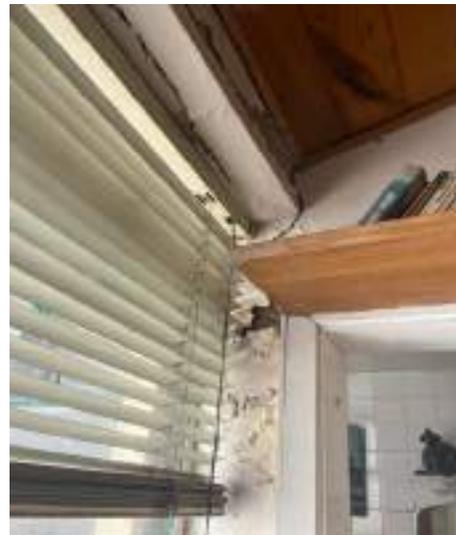
DESCRIPCIÓN: Vista en detalle grieta en parte alta de muro, humedad y desprendimientos en zona media en esquina nororiental de estudio,

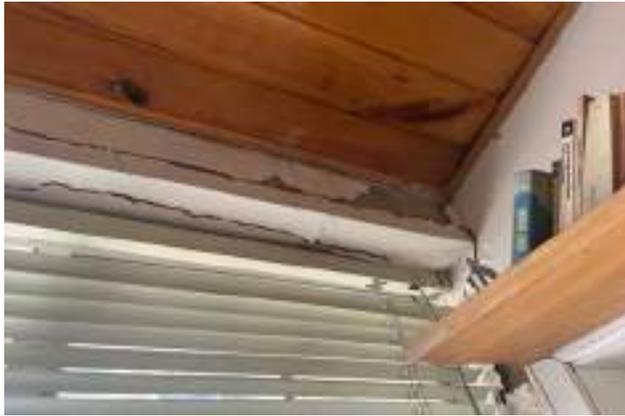
DESCRIPCIÓN: Vista en detalle fisuras horizontales, humedad y desprendimientos en parte alta de muro costado norte de estudio.

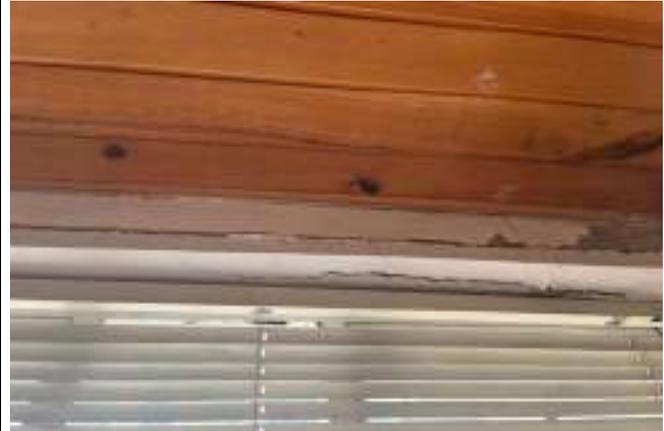
DESCRIPCIÓN: Vista en detalle fisuras horizontales, humedad y desprendimientos en parte alta de muro costado norte de estudio.

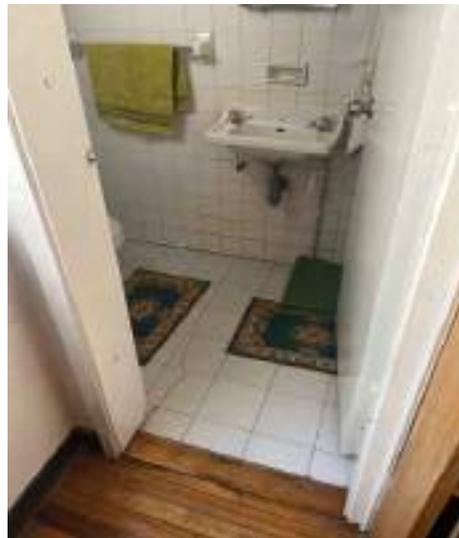
DESCRIPCIÓN: Vista en primer plano fisura en acabado de piso de baño social.

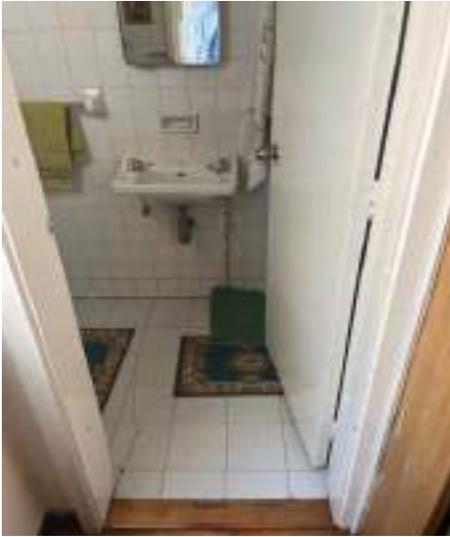
DESCRIPCIÓN: Vista en primer plano fisura en acabado de piso de baño social.

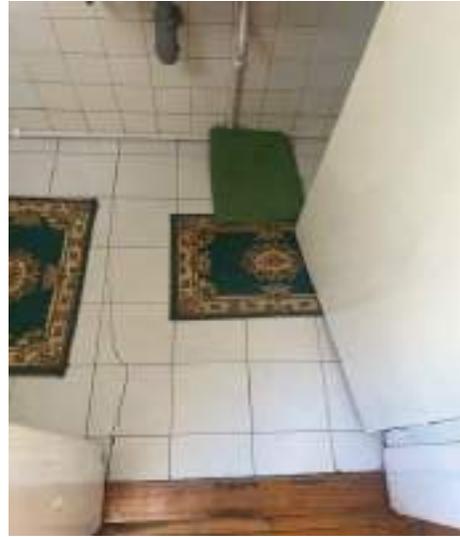
DESCRIPCIÓN: Vista en detalle fisura en acabado de piso de baño social.

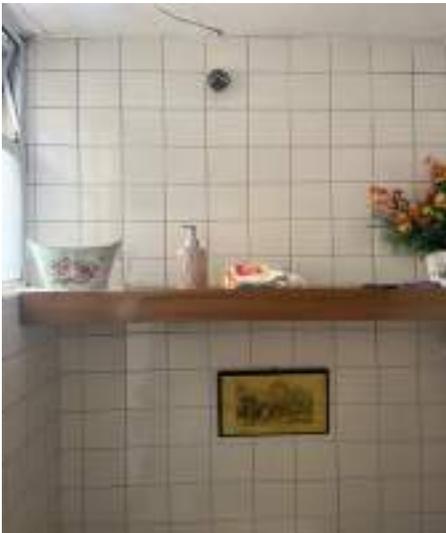
DESCRIPCIÓN: Vista en primer plano estado actual muro norte de baño social.

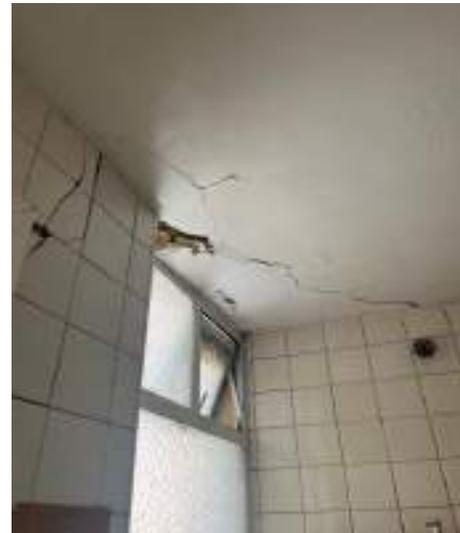
DESCRIPCIÓN: Vista en primer plano fisuras en cieloraso y grieta en muro costado occidental de baño social.

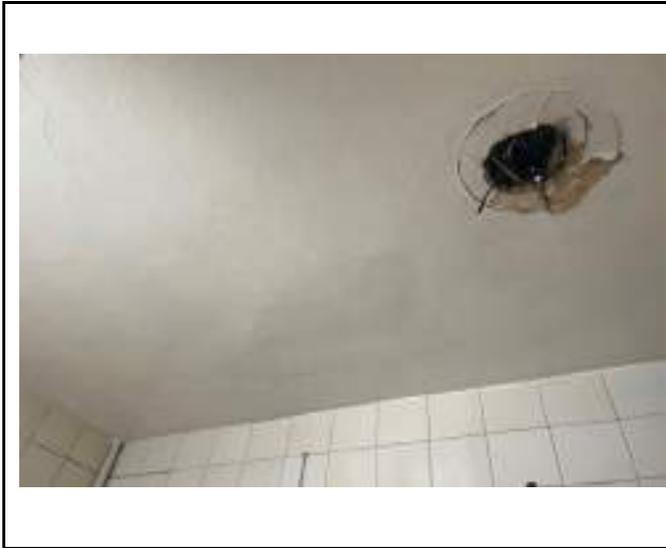
DESCRIPCIÓN: Vista en detalle fisuras en cielorraso baño social y faltante en luminaria.

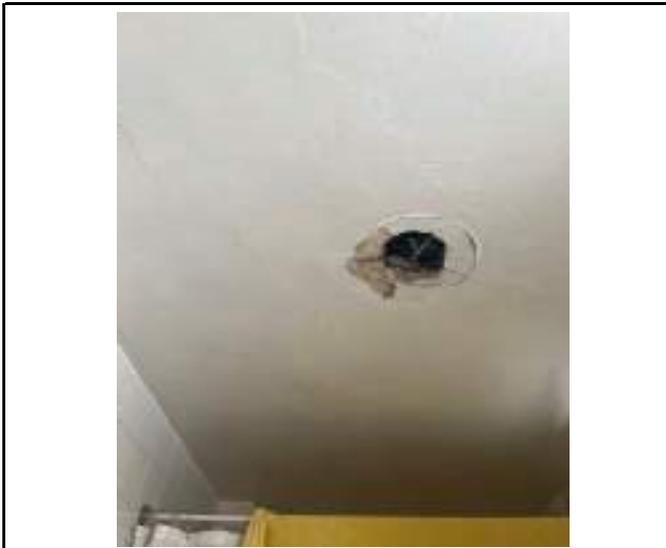
DESCRIPCIÓN: Vista en detalle fisuras en cielorraso baño social y faltante en luminaria.

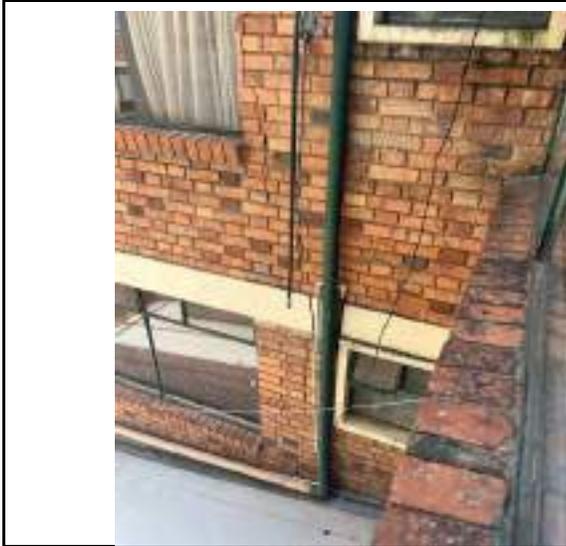
DESCRIPCIÓN: Vista en primer plano grieta vertical y diagonal y humedad por filtración muro de fachada interior occidental.

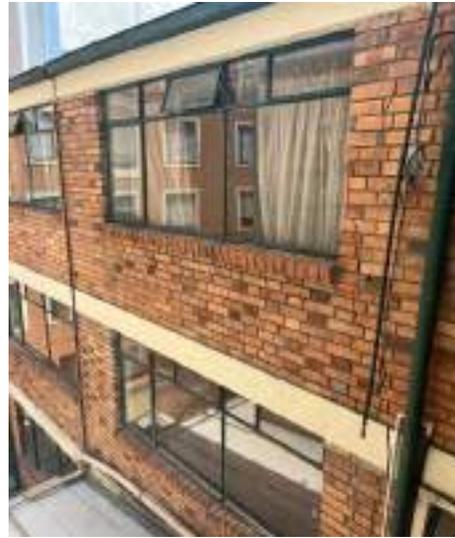
DESCRIPCIÓN: Vista en primer plano estado actual muro de fachada interior costado occidental.

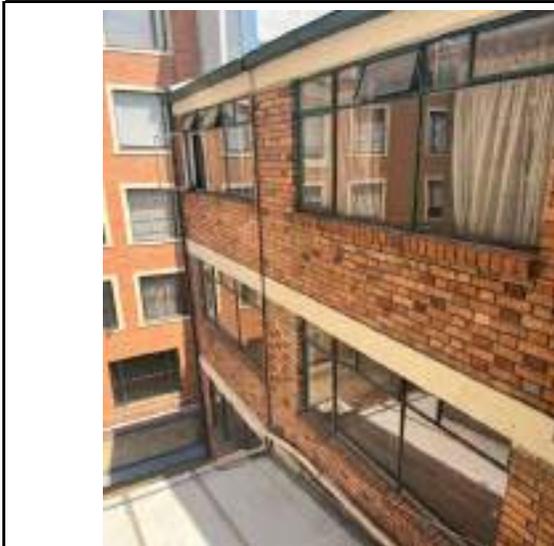
DESCRIPCIÓN: Vista en primer plano estado actual muro de fachada interior costado occidental.

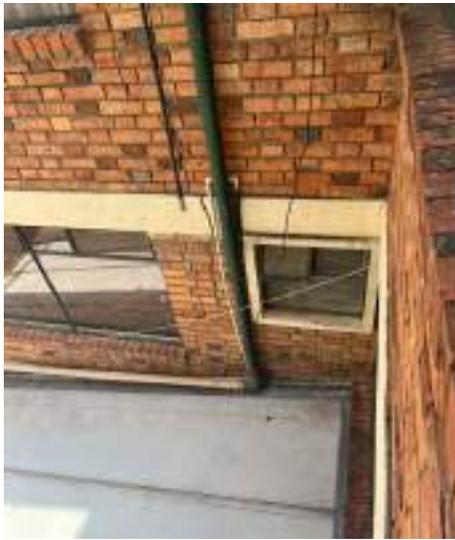
DESCRIPCIÓN: Vista en primer plano estado actual muro de fachada interior costado occidental.

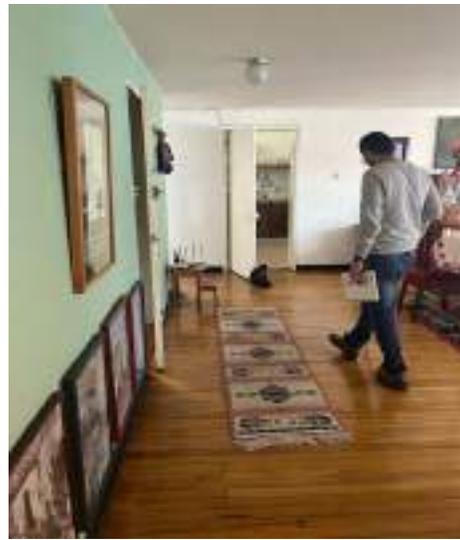
DESCRIPCIÓN: Vista en primer plano estado actual zona de acceso principal.

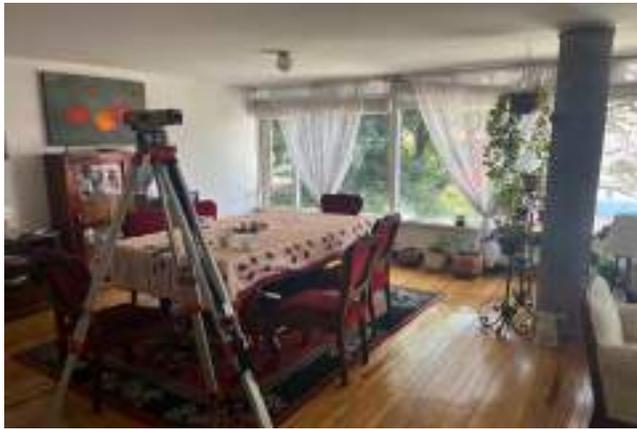
DESCRIPCIÓN: Vista en primer plano estado actual sala comedor.

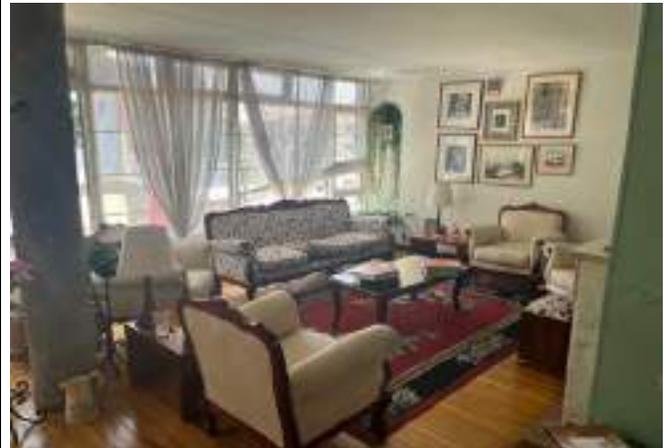
DESCRIPCIÓN: Vista en primer plano estado actual sala comedor.

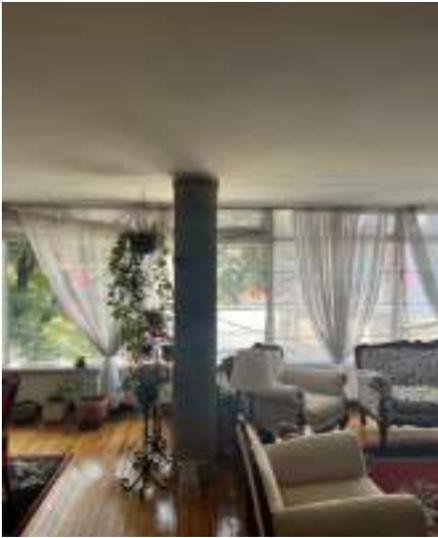
DESCRIPCIÓN: Vista en primer plano estado actual sala comedor.

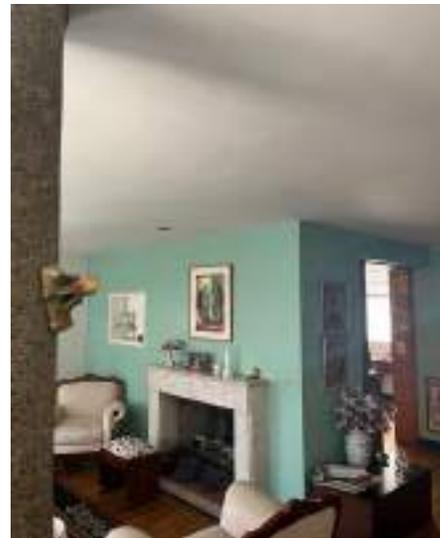
DESCRIPCIÓN: Vista en primer plano estado actual zona de chimenea, sala y estudio.

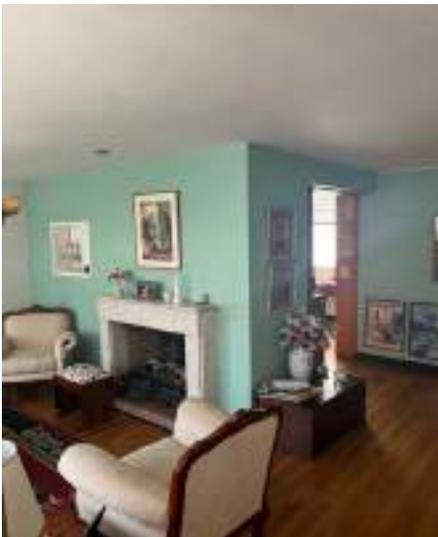
DESCRIPCIÓN: Vista en primer plano estado actual zona de chimenea, sala y estudio.

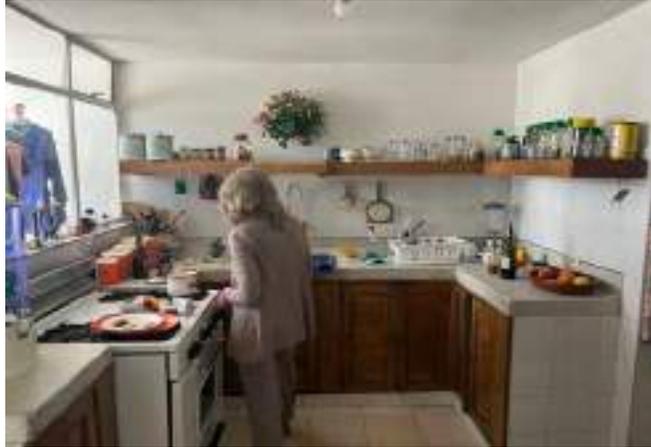
DESCRIPCIÓN: Vista en primer plano estado actual de cocina.

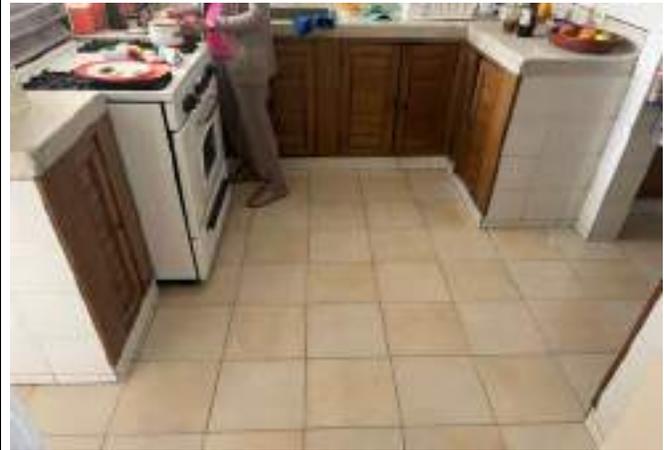
DESCRIPCIÓN: Vista en primer plano estado actual de cocina.

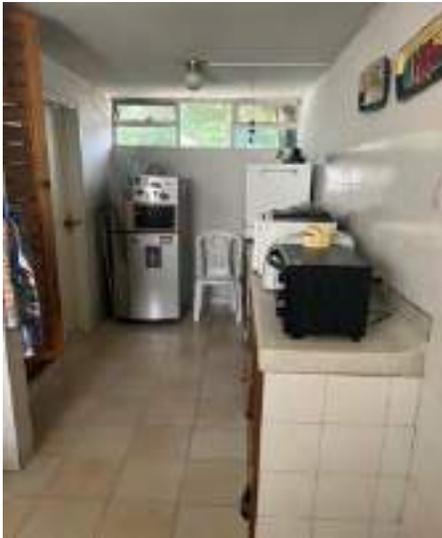
DESCRIPCIÓN: Vista en primer plano estado actual de cocina.

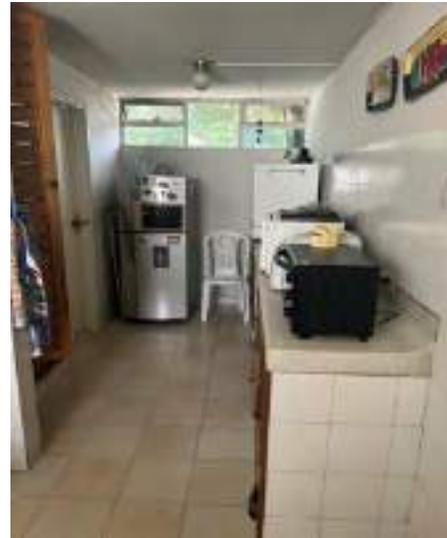
DESCRIPCIÓN: Vista en primer plano estado actual de cocina.

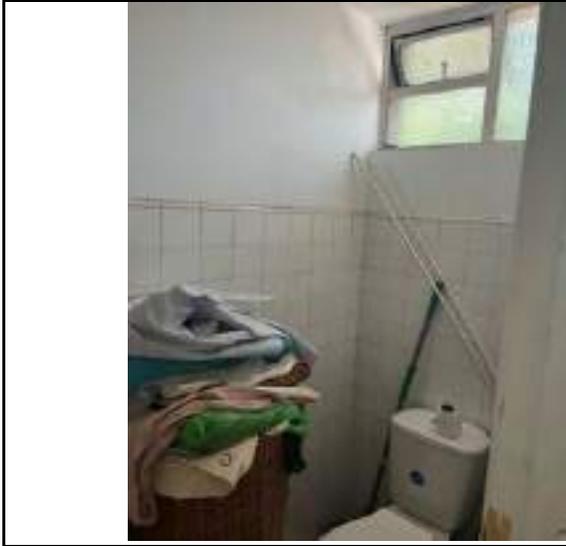
F19

DESCRIPCIÓN: Vista en primer plano estado actual baño de servicio.

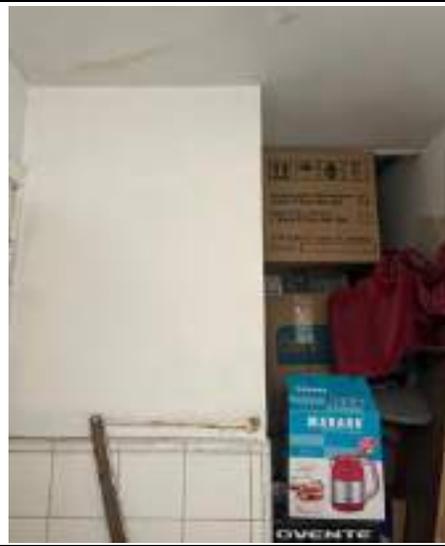
DESCRIPCIÓN: Vista en primer plano estado actual de muros en baño de servicio.

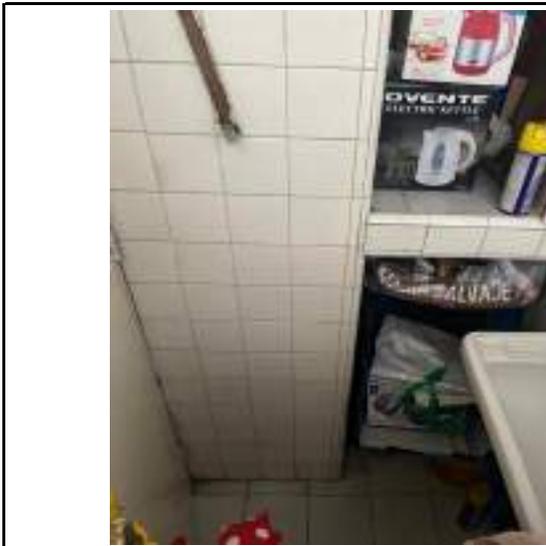
DESCRIPCIÓN: Vista en primer plano estado actual de muros en baño de servicio.

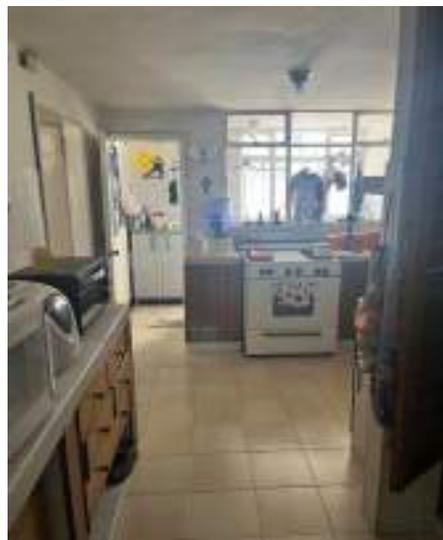
DESCRIPCIÓN: Vista en primer plano estado actual de cocina.

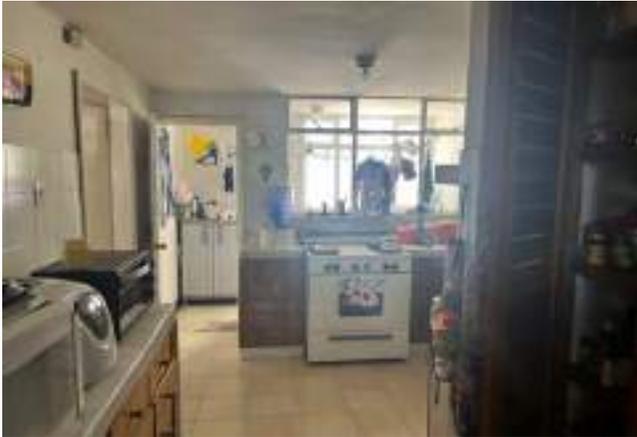
F20

DESCRIPCIÓN: Vista en primer plano estado actual de cocina.

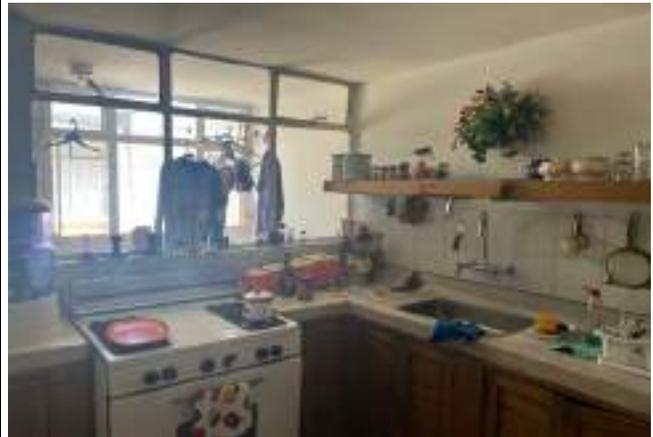
DESCRIPCIÓN: Vista en primer plano estado actual de cocina.

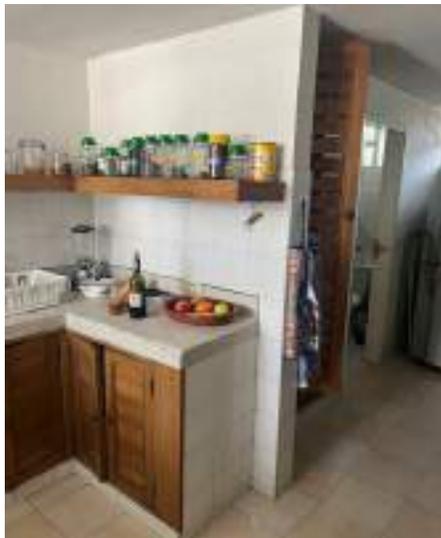
DESCRIPCIÓN: Vista en primer plano estado actual de cocina.

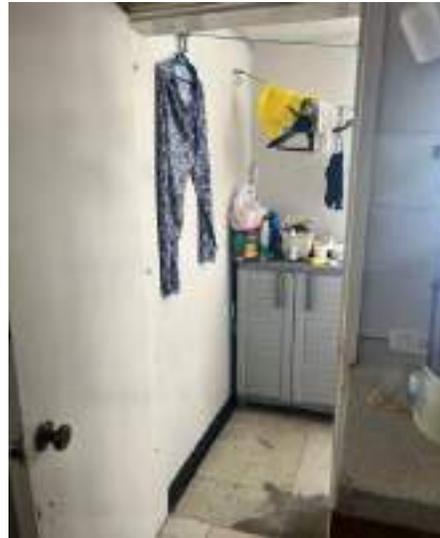
DESCRIPCIÓN: Vista en primer plano estado actual zona de ropas.

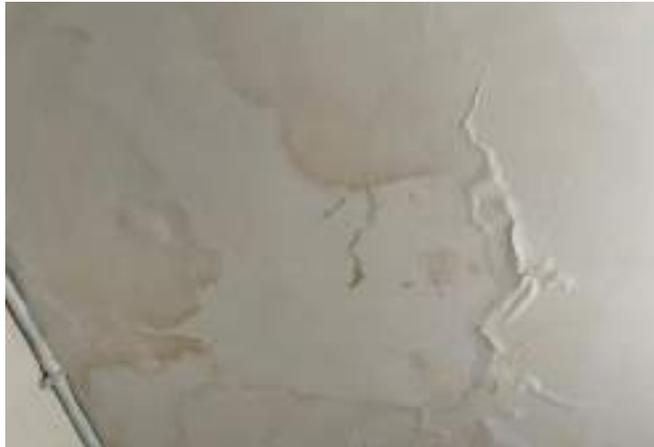
F22

DESCRIPCIÓN: Vista en detalle fisuras en cielorraso, manchas, humedad por filtración y embombamiento en costado noroccidental de zona de ropas.

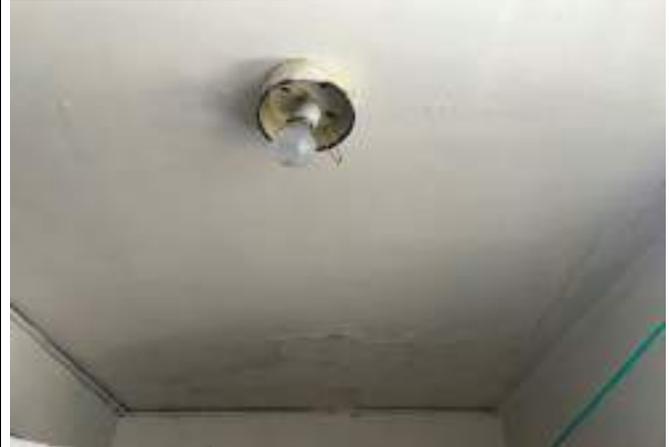
DESCRIPCIÓN: Vista en detalle fisuras en cielorraso, manchas, humedad por filtración y embombamiento en costado noroccidental de zona de ropas.

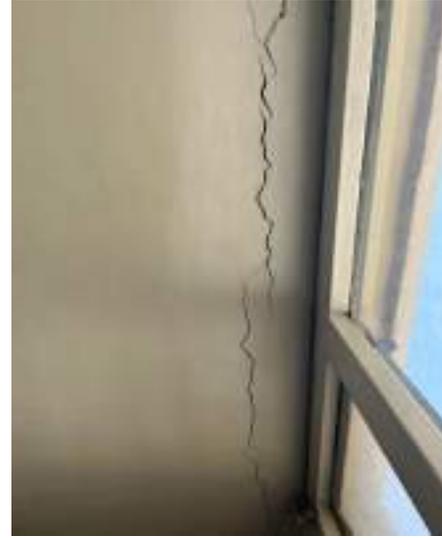
DESCRIPCIÓN: Vista en detalle grietas en cielorraso costado norte de zona de ropas.

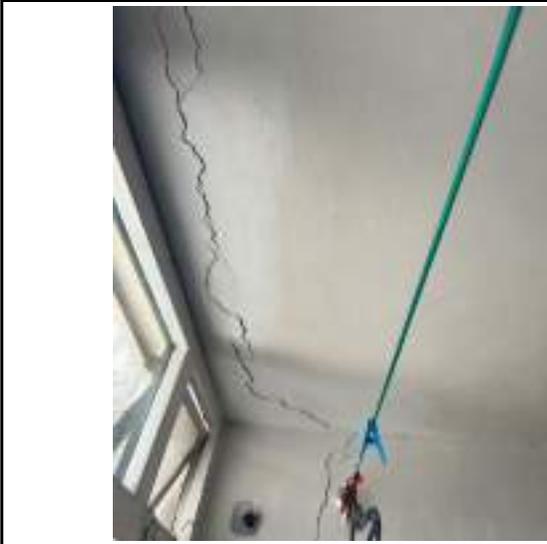
F23

DESCRIPCIÓN: Vista en detalle grietas en cielorraso costado norte de zona de ropas.

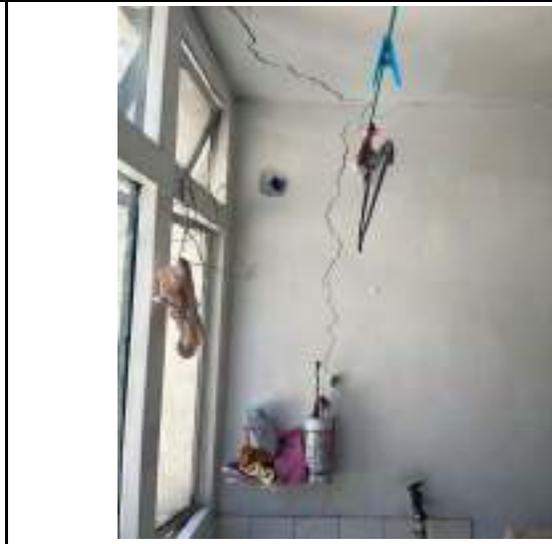
DESCRIPCIÓN: Vista en detalle grieta vertical en muro y cielorraso en costado oriental de zona de ropas.

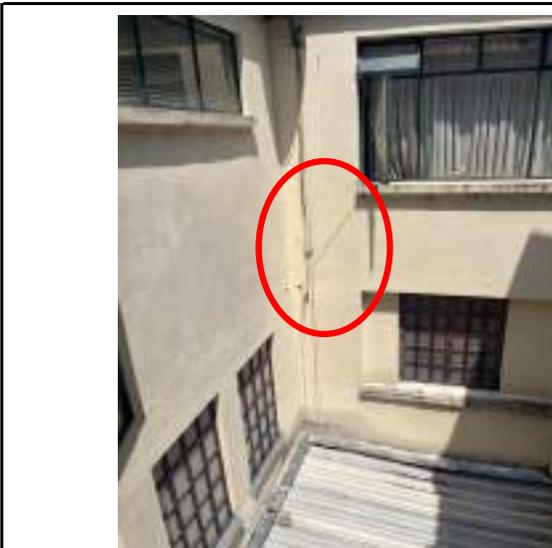
DESCRIPCIÓN: Vista en primer plano grieta diagonal en costado norte de vacío interior oriental.

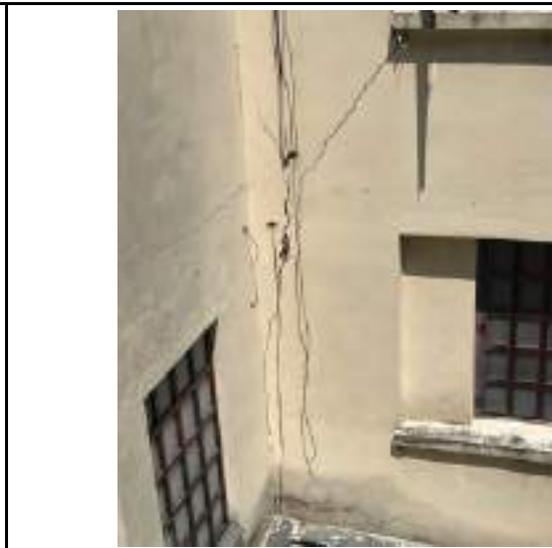
DESCRIPCIÓN: Vista en detalle grieta diagonal en costado norte de vacío interior oriental.

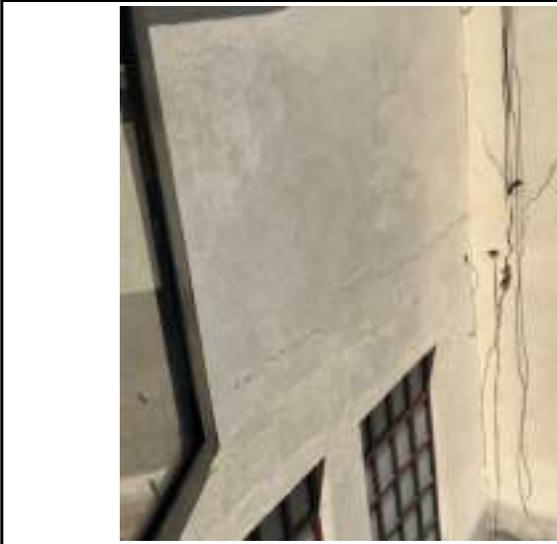
F24

DESCRIPCIÓN: Vista en detalle grieta horizontal en costado occidental de vacío interior oriental.

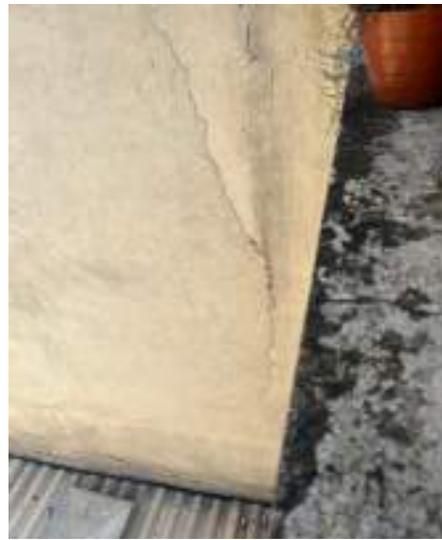
DESCRIPCIÓN: Vista en detalle grieta horizontal en costado nororiental de vacío interior oriental.

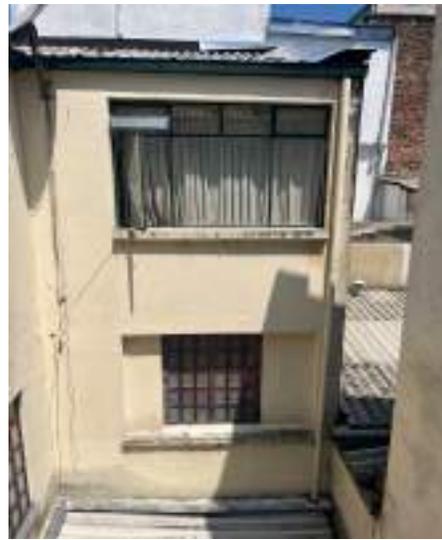
DESCRIPCIÓN: Vista en primer plano estado actual muro costado norte vacío interior costado oriental.

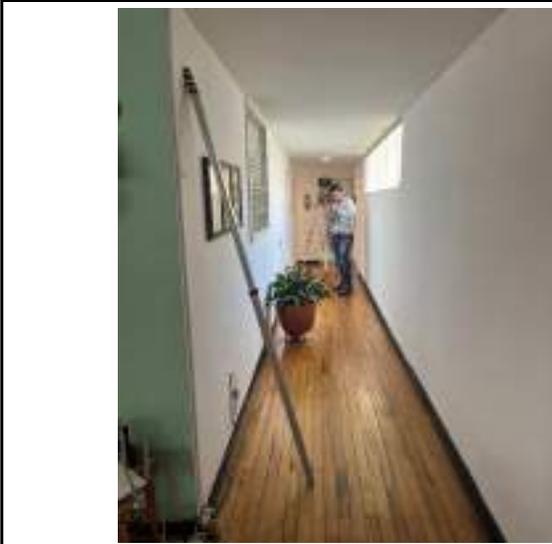
F25

DESCRIPCIÓN: Vista en primer plano estado actual corredor central de acceso a habitaciones.

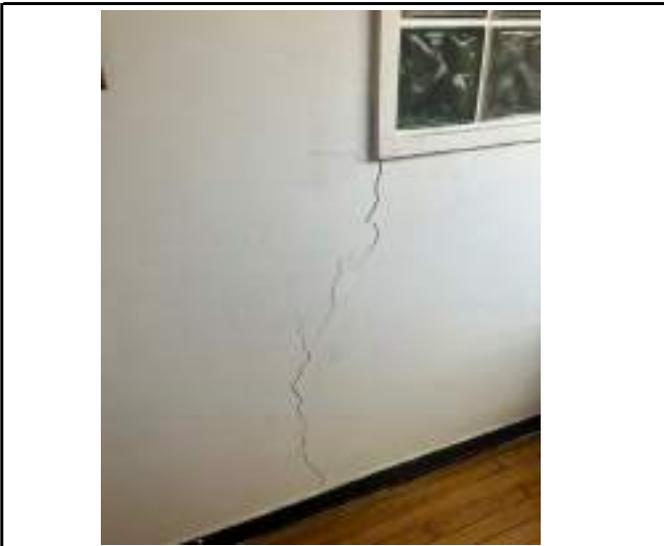
DESCRIPCIÓN: Vista en detalle fisuras verticales en parte baja y media de muro costado occidental de corredor de habitaciones.

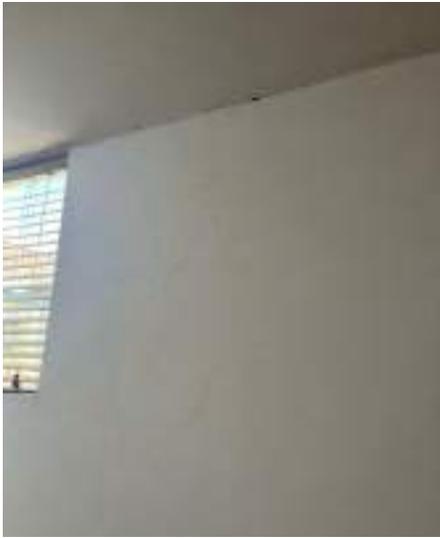
F27

DESCRIPCIÓN: Vista en primer plano fisuras verticales en parte alta de muro costado oriental en corredor de habitaciones.

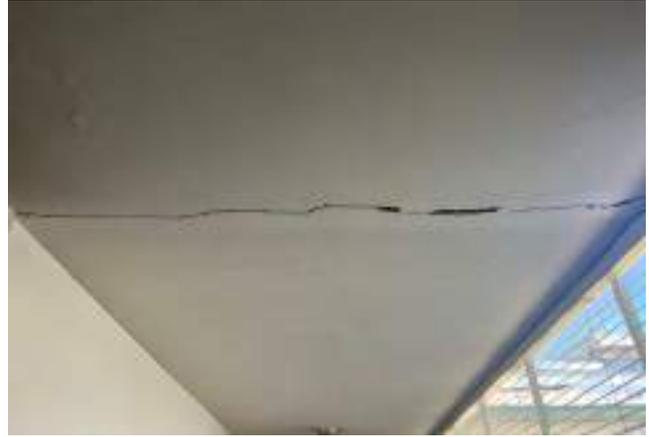
DESCRIPCIÓN: Vista en primer plano grietas transversales en cielorraso de corredor de acceso a habitaciones.
