INFORME TÉCNICO DE CONTROL DE DAÑO Y PATOLOGIA PARA ELEDIFICIO UBICADO EN CHAPINERO ALTO EN LA CALLE 52A #3C – 20 EN LA CIUDAD DE BOGOTÁ D.C.

01/04/2023

INFORME SEGUIMIENTO
EDIFICIO CL. 52 A # 3C - 20

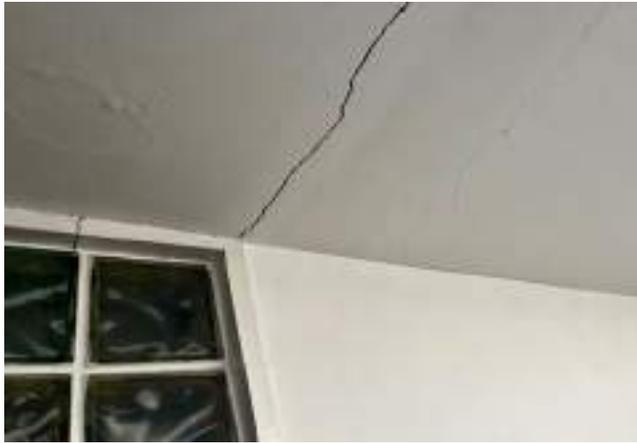
DESCRIPCIÓN: Vista en primer plano grietas transversales en cielorraso de corredor de acceso a habitaciones.

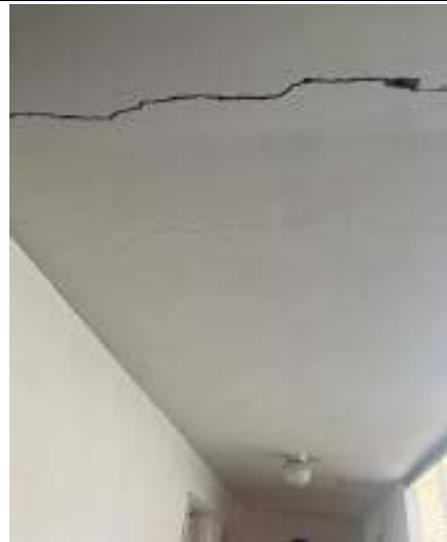
DESCRIPCIÓN: Vista en primer plano grietas transversales en cielorraso de corredor de acceso a habitaciones.

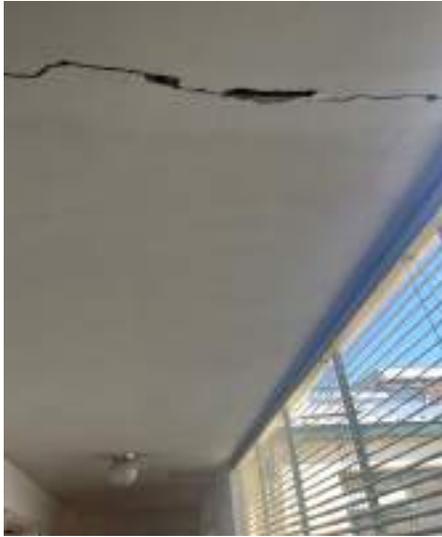
F28

DESCRIPCIÓN: Vista en primer plano grietas transversales en cielorraso de corredor de acceso a habitaciones.

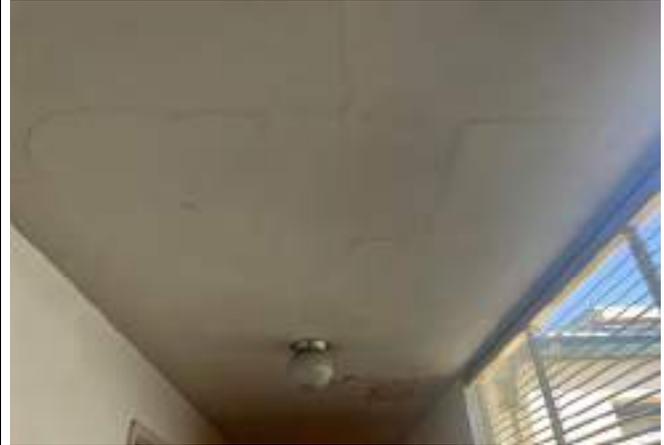
DESCRIPCIÓN: Vista en primer plano grietas transversales, desprendimientos y humedad por filtración en cielorraso de corredor de acceso a habitaciones.

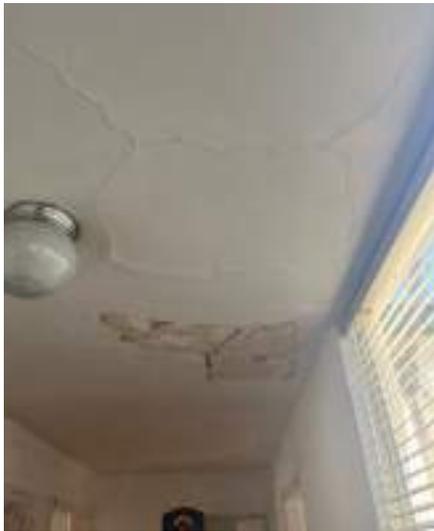
DESCRIPCIÓN: Vista en primer plano grietas transversales, desprendimientos y humedad por filtración en cielorraso de corredor de acceso a habitaciones.

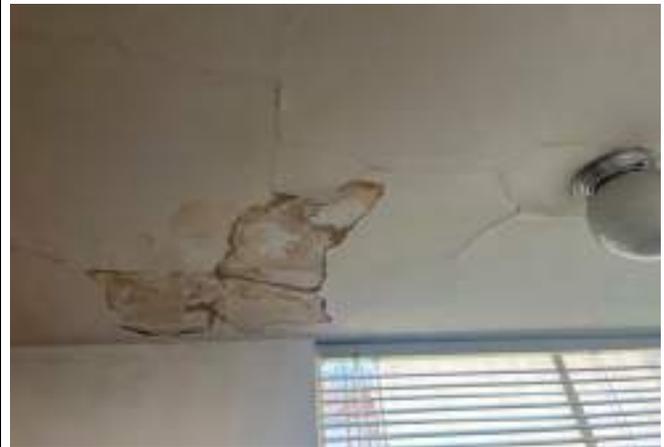
DESCRIPCIÓN: Vista en primer plano grietas transversales, desprendimientos y humedad por filtración en cielorraso de corredor de acceso a habitaciones.

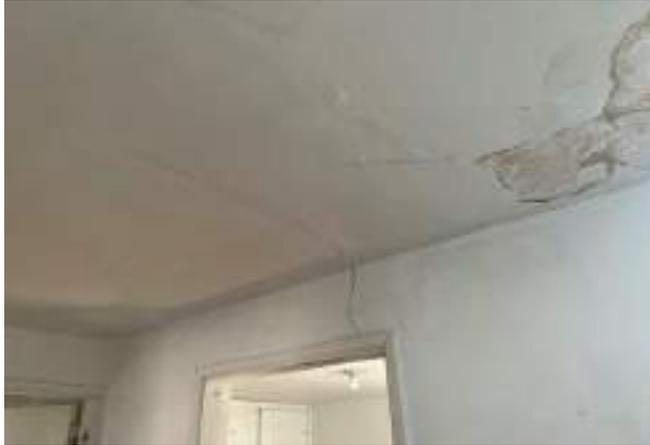
F29

DESCRIPCIÓN: Vista en primer plano grietas transversales, desprendimientos y humedad por filtración en cielorraso de corredor de acceso a habitaciones.

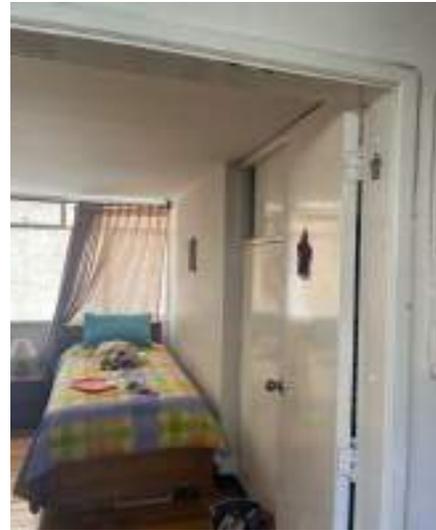
DESCRIPCIÓN: Vista en primer plano zona de acceso a habitación 2.

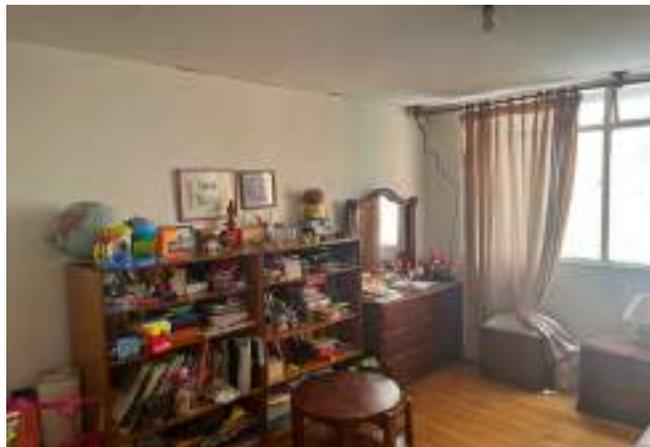
DESCRIPCIÓN: Vista en primer plano estado actual de habitación 2.

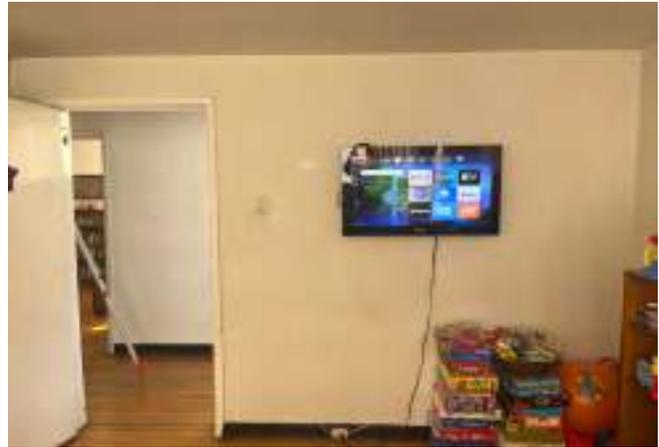
DESCRIPCIÓN: Vista en primer estado actual muro costado oriental de habitación 2.

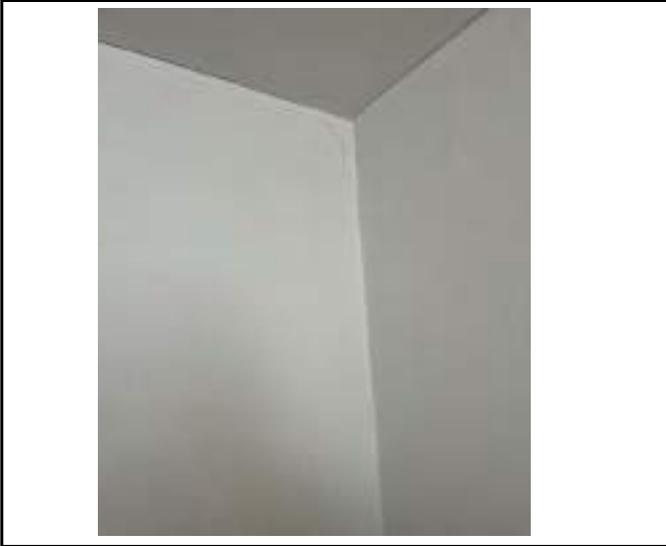
DESCRIPCIÓN: Vista en detalle fisuras en parte alta y media de muro en esquina sur oriental de muros en habitación 2.

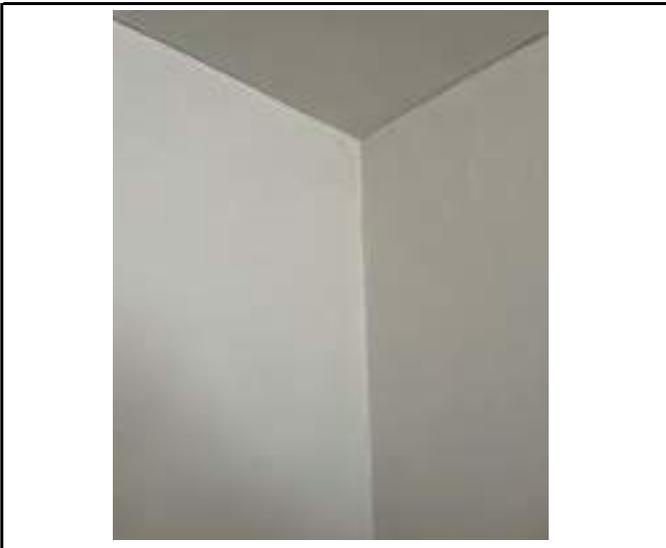
DESCRIPCIÓN: Vista en detalle fisuras en parte alta y media de muro en esquina sur oriental de muros en habitación 2.

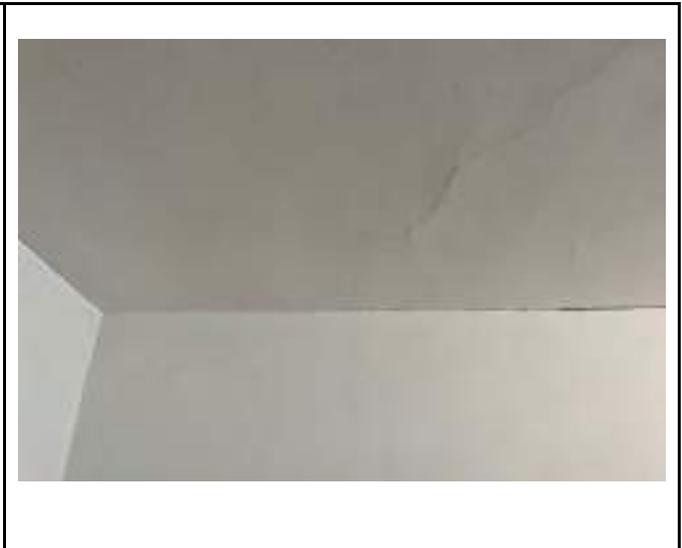
DESCRIPCIÓN: Vista en detalle fisuras en cielorraso en costado sur oriental de muros en habitación 2.

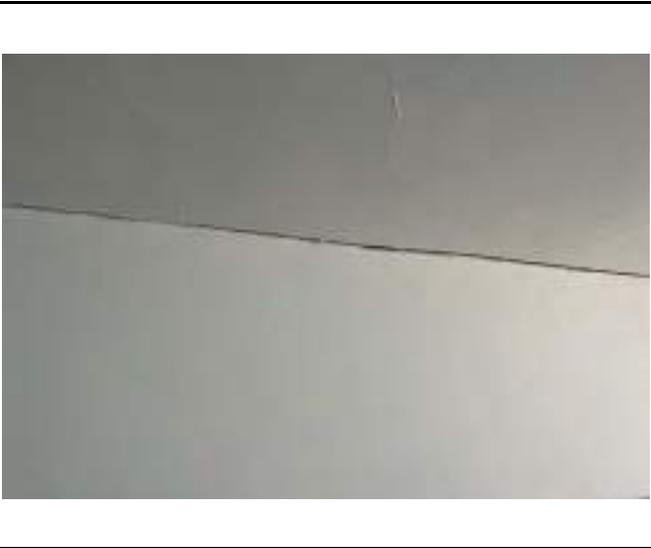
DESCRIPCIÓN: Vista en detalle fisuras horizontales en zona de unión entre cielorraso y muro sur de habitación 2.

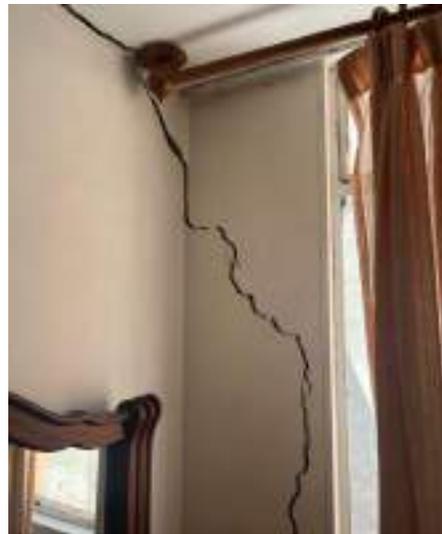
DESCRIPCIÓN: Vista en detalle grieta y dislocación en muro esquina sur occidental de habitación 2.

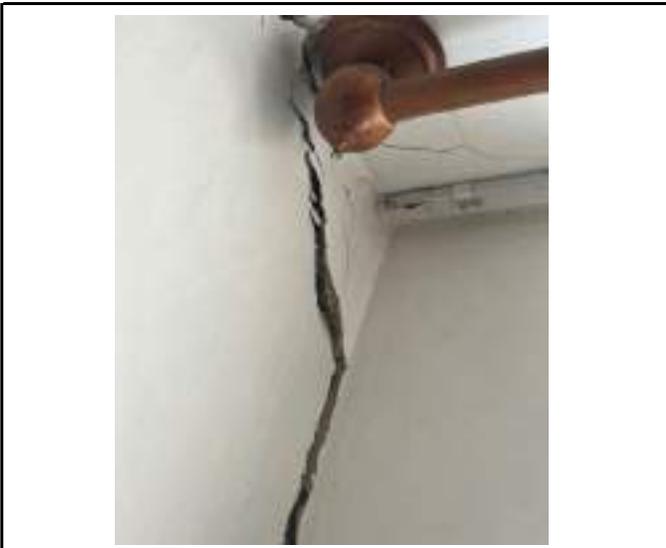
DESCRIPCIÓN: Vista en detalle grieta y dislocación en muro esquina sur occidental de habitación 2.

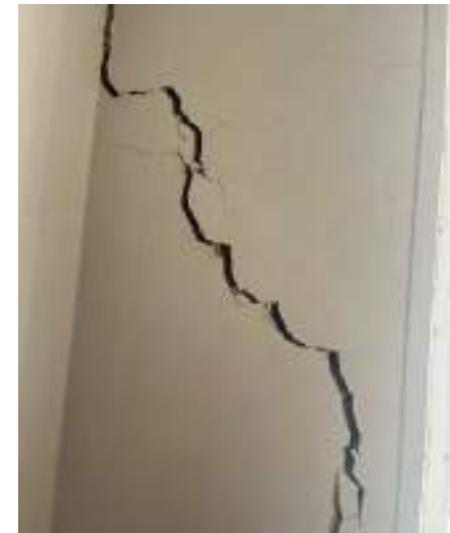
DESCRIPCIÓN: Vista en detalle grieta y dislocación en muro esquina sur occidental de habitación 2.

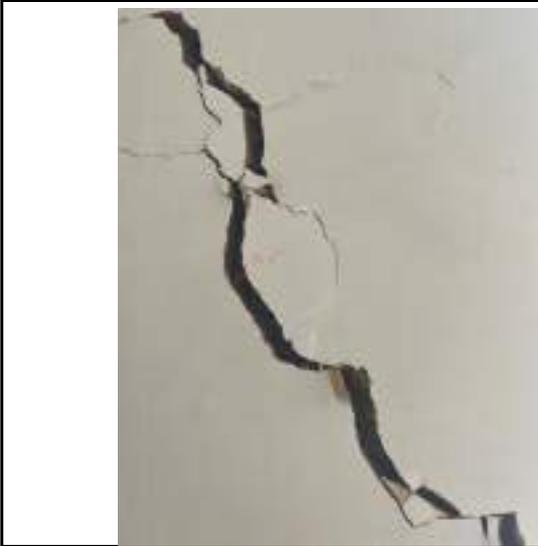
DESCRIPCIÓN: Vista en detalle grieta y dislocación en muro esquina sur occidental de habitación 2.

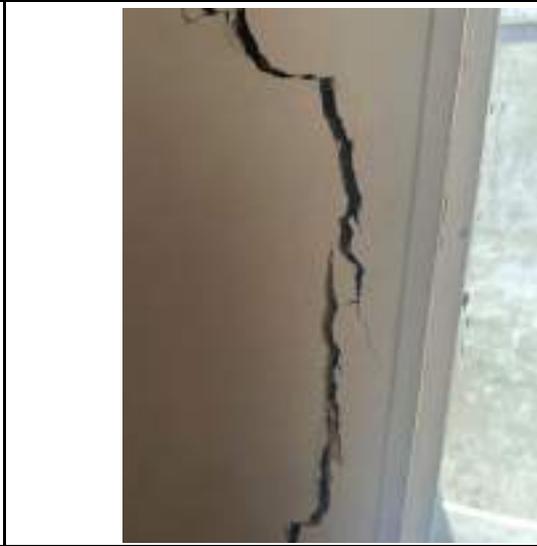
DESCRIPCIÓN: Vista en detalle grieta y dislocación en muro esquina sur occidental de habitación 2.

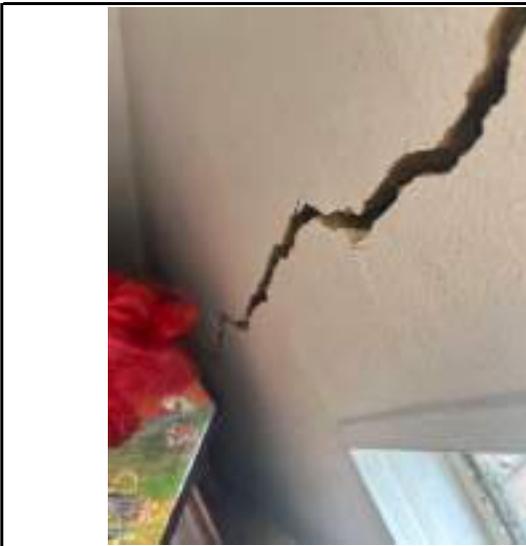
DESCRIPCIÓN: Vista en detalle grieta y dislocación en muro esquina sur occidental de habitación 2.

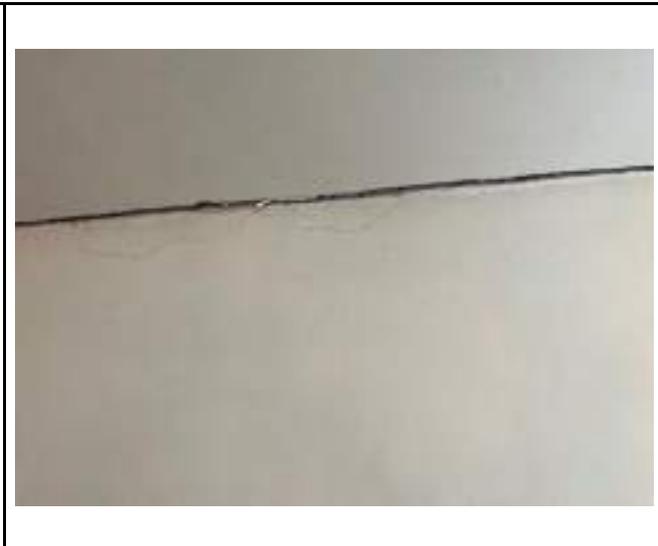
DESCRIPCIÓN: Vista en detalle grieta y fisura en cielorraso costado sur occidental de habitación 2.

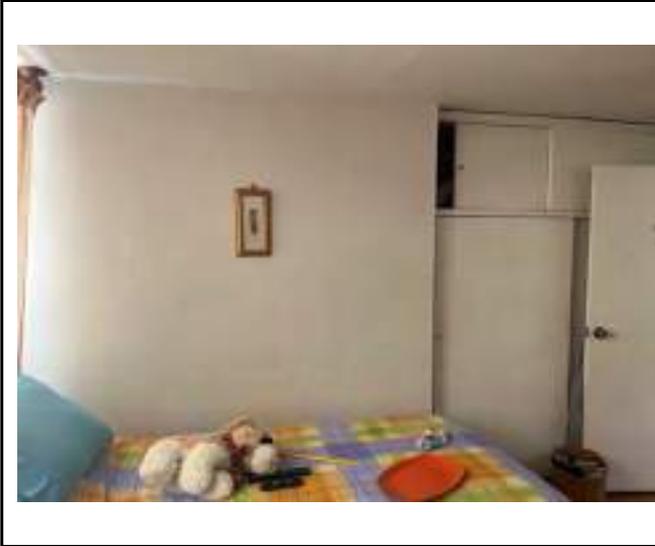
DESCRIPCIÓN: Vista en primer plano estado actual muro norte de habitación 2.

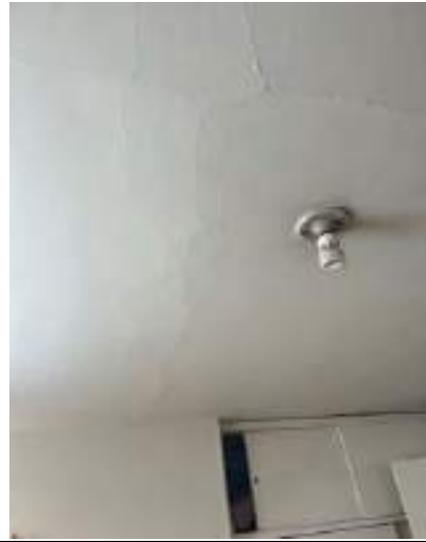
DESCRIPCIÓN: Vista en detalle fisuras en cielorraso en zona media de habitación 2.

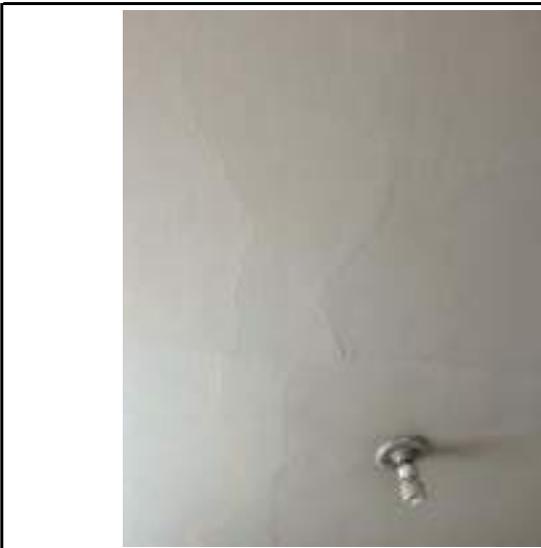
DESCRIPCIÓN: Vista en detalle fisuras en cielorraso en zona media de habitación 2.

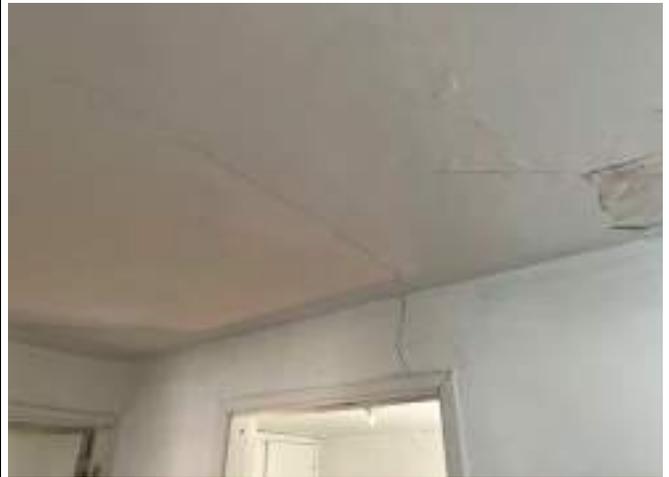
DESCRIPCIÓN: Vista en detalle fisuras y desprendimientos en cielorraso costado norte de corredor, zona de acceso a habitación 1 y baño.

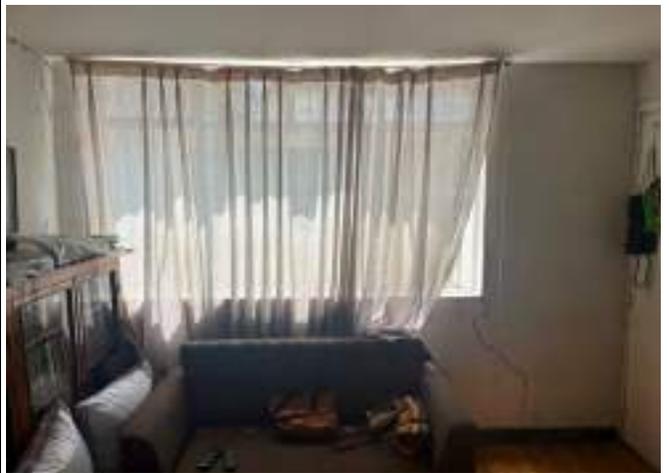
DESCRIPCIÓN: Vista en primer plano estado actual muro costado sur de habitación 1.

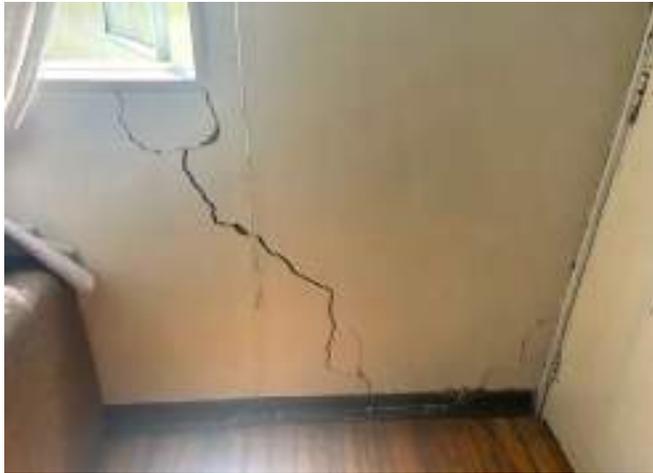
DESCRIPCIÓN: Vista en detalle grieta y fisuras diagonales en parte baja y media de muro, esquina sur occidental de habitación 1.

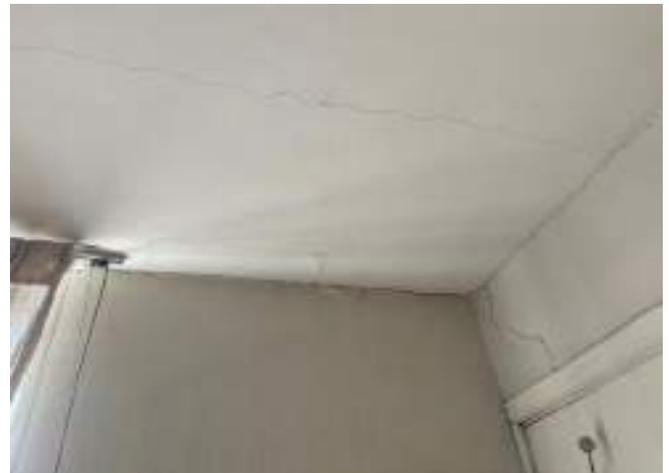
DESCRIPCIÓN: Vista en detalle grieta y fisuras diagonales en parte alta de muro y cielorraso, esquina sur occidental de habitación 1.

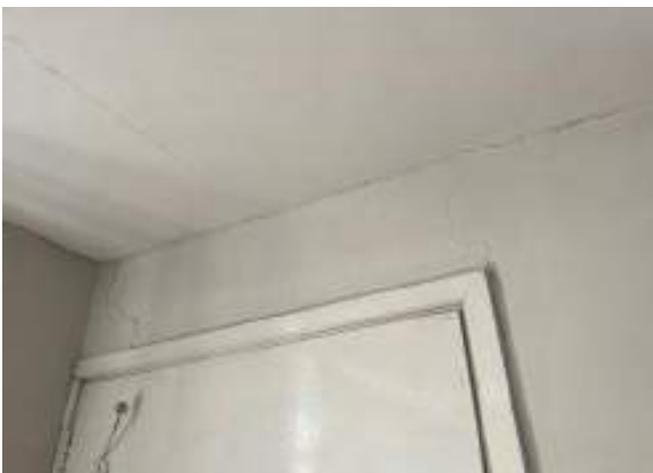
DESCRIPCIÓN: Vista en detalle grieta y fisuras diagonales en parte alta de muro y cielorraso, esquina sur occidental de habitación 1.

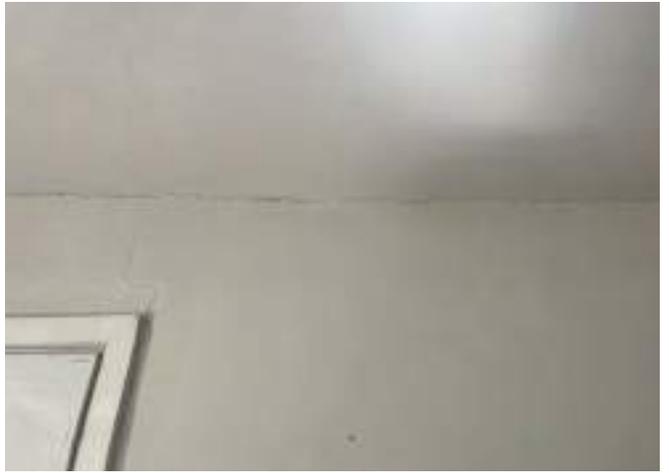
DESCRIPCIÓN: Vista en detalle fisura en parte alta de muro y zona de unión con cielorraso en costado sur occidental de habitación 1.

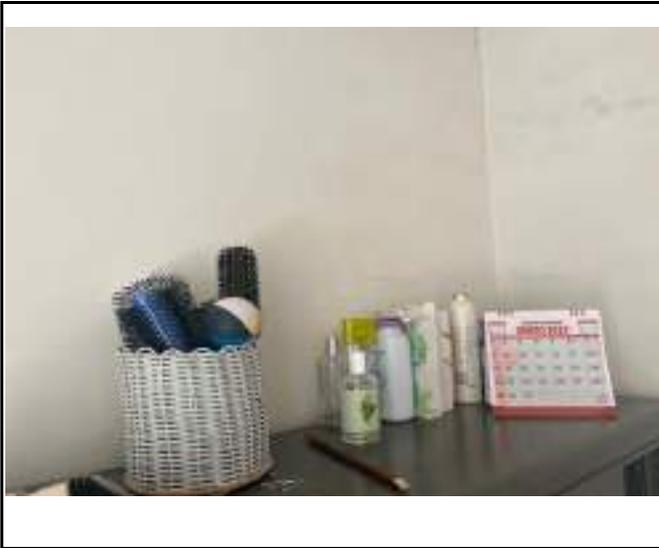
DESCRIPCIÓN: Vista en detalle fisura horizontal en parte media de muro costado occidental de habitación 1.

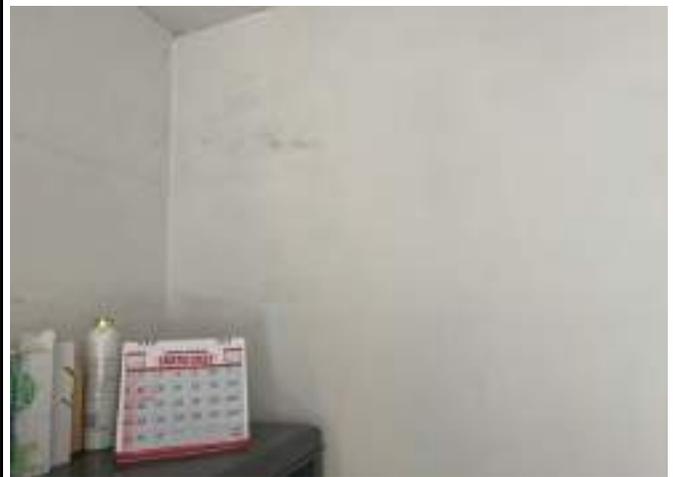
DESCRIPCIÓN: Vista en detalle fisura horizontal en parte media de muro costado occidental de habitación 1.

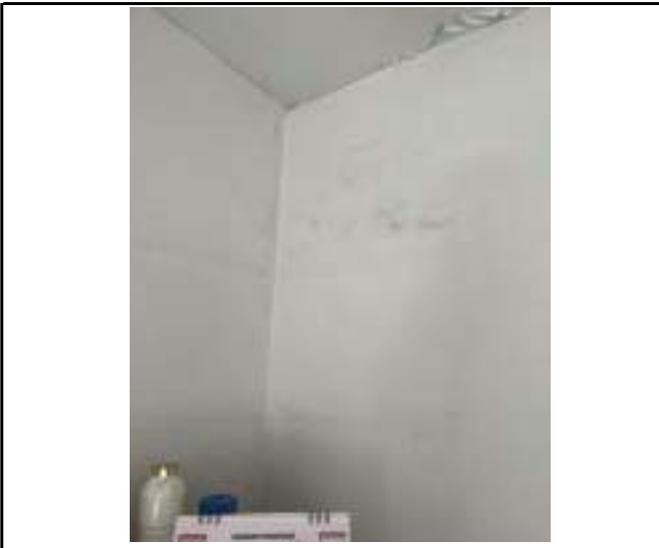
DESCRIPCIÓN: Vista en detalle fisura horizontal y vertical en parte media de muro costado occidental de habitación 1.

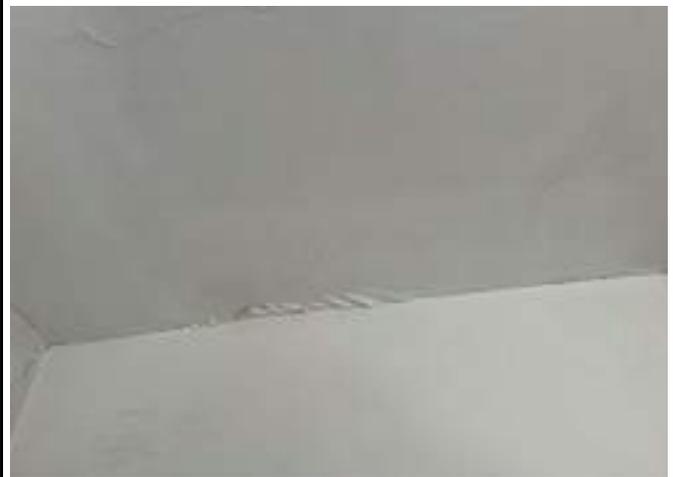
DESCRIPCIÓN: Vista en detalle fisura y embombamientos en cielorraso costado occidental de habitación 1.

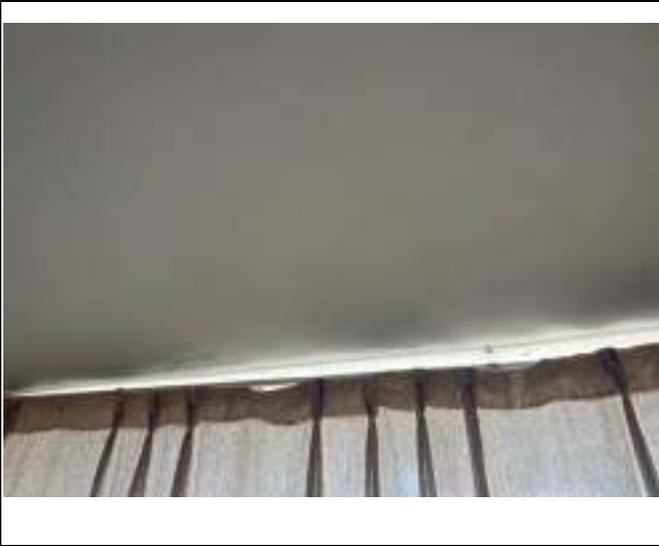
DESCRIPCIÓN: Vista en detalle fisura en cielorraso costado sur de habitación 1.

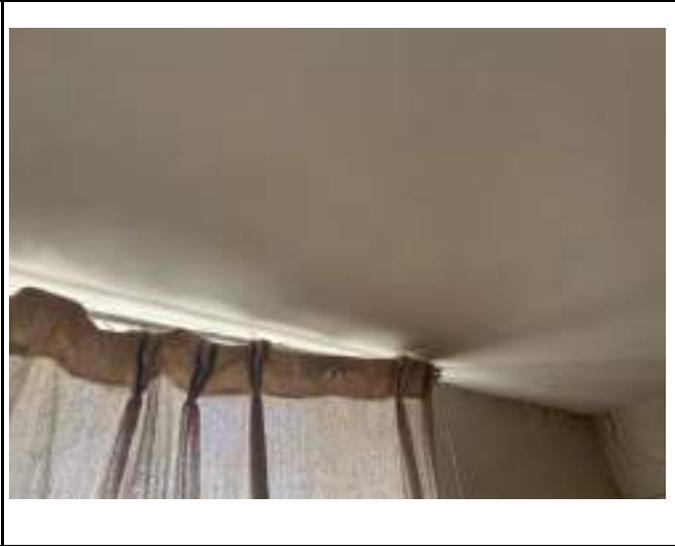
DESCRIPCIÓN: Vista en detalle fisura en cielorraso costado sur de habitación 1.

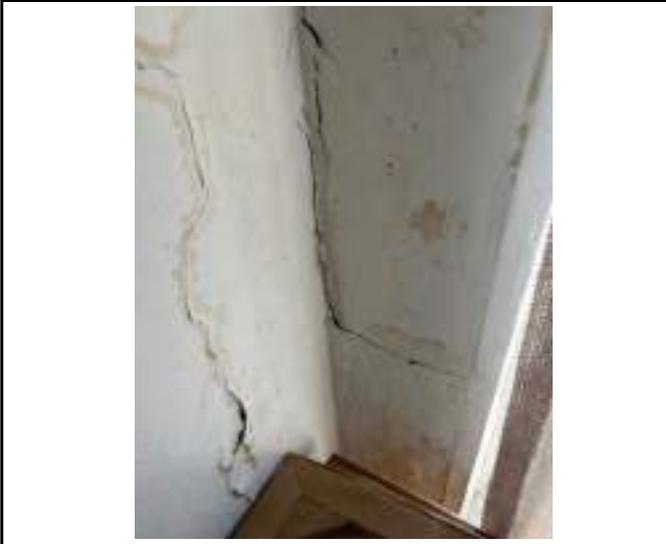
DESCRIPCIÓN: Vista en detalle grieta y fisuras diagonales y verticales y humedad por filtración en esquina sur oriental de habitación 1.

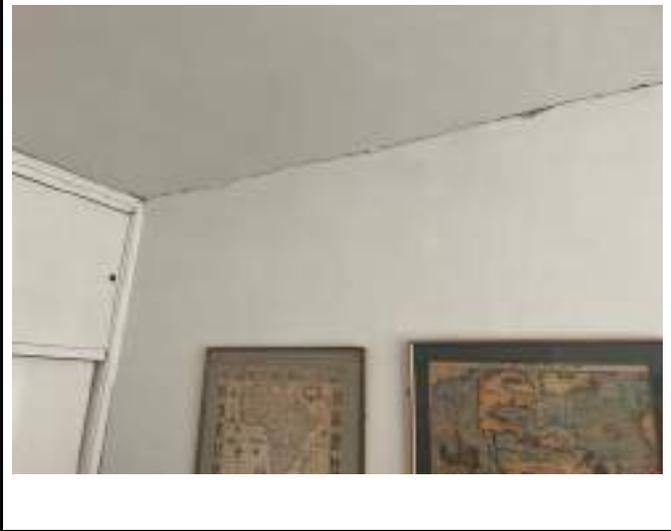
DESCRIPCIÓN: Vista en detalle fisura horizontal en zona de unión entre muro y cielorraso en costado oriental de habitación 1.

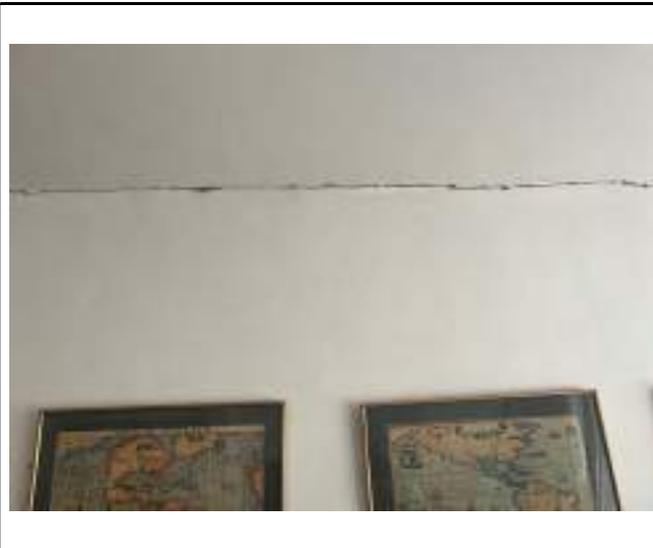
DESCRIPCIÓN: Vista en detalle fisura horizontal en zona de unión entre muro y cielorraso en costado oriental de habitación 1.

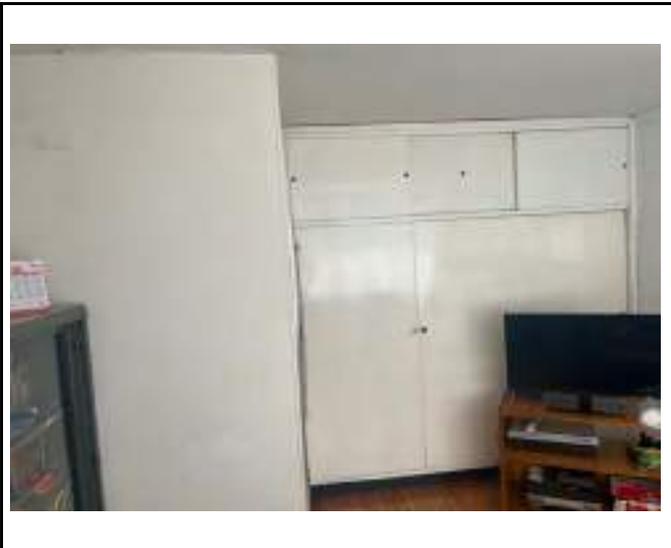
DESCRIPCIÓN: Vista en primer plano estado actual muro costado norte de habitación 1.

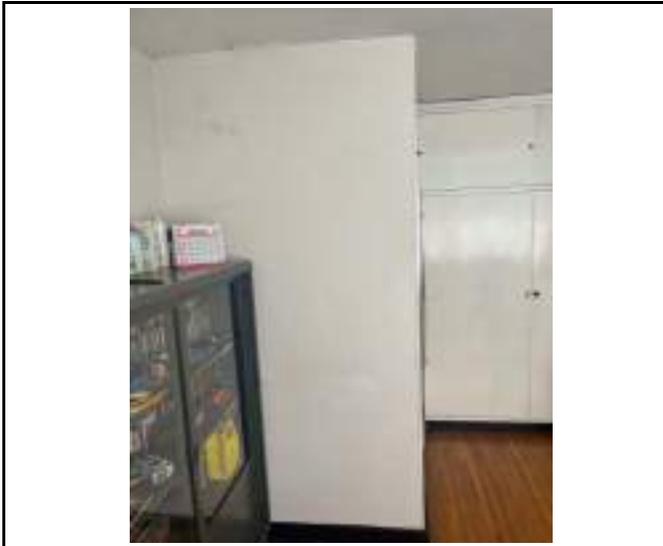
DESCRIPCIÓN: Vista en primer plano estado actual muro costado norte de habitación 1.

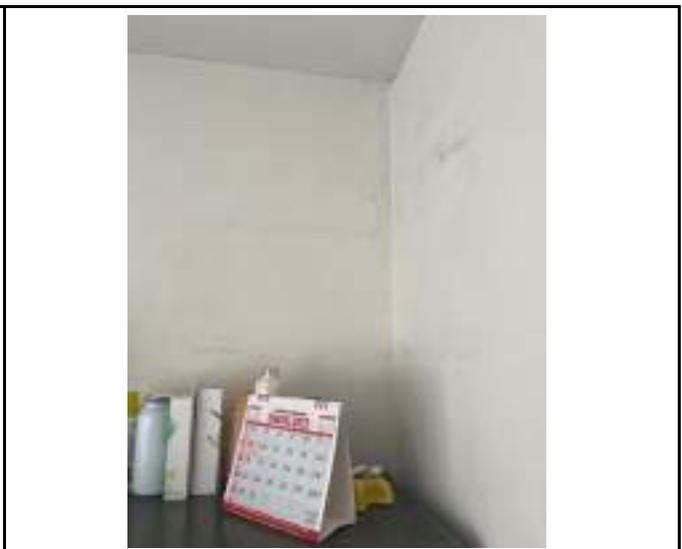
DESCRIPCIÓN: Vista en detalle fisura vertical en muro costado noroccidental de habitación 1.

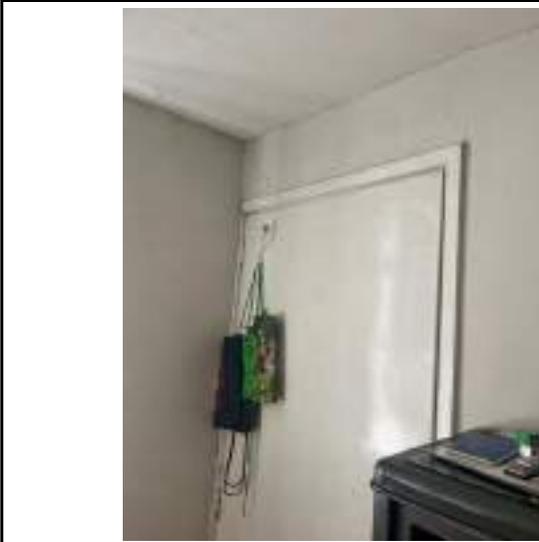
DESCRIPCIÓN: Vista en detalle grieta y fisuras diagonales en parte alta de muro y cielorraso, esquina sur occidental de habitación 1.

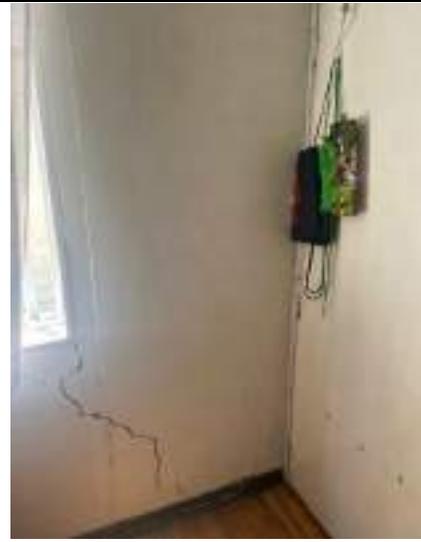
DESCRIPCIÓN: Vista en detalle grieta y fisuras diagonales en parte alta de muro y cielorraso, esquina sur occidental de habitación 1.

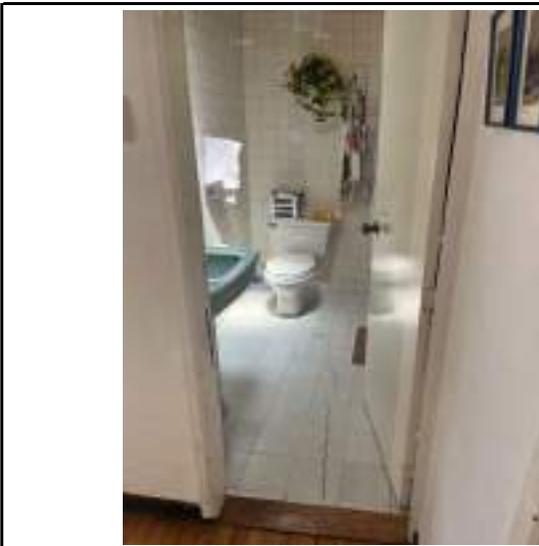
DESCRIPCIÓN: Vista en primer plano grieta en piso en zona de acceso a baño principal.

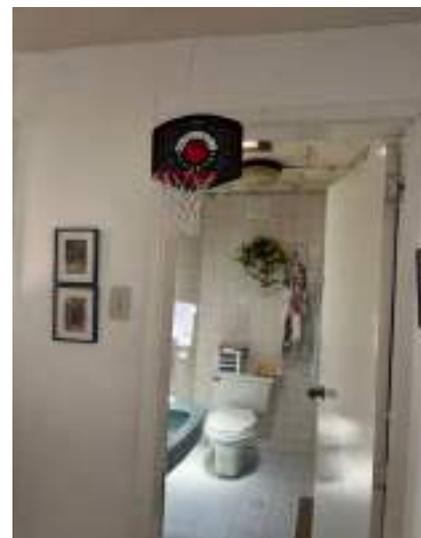
DESCRIPCIÓN: Vista en primer plano fisura en parte alta de muro en zona de acceso a baño principal.

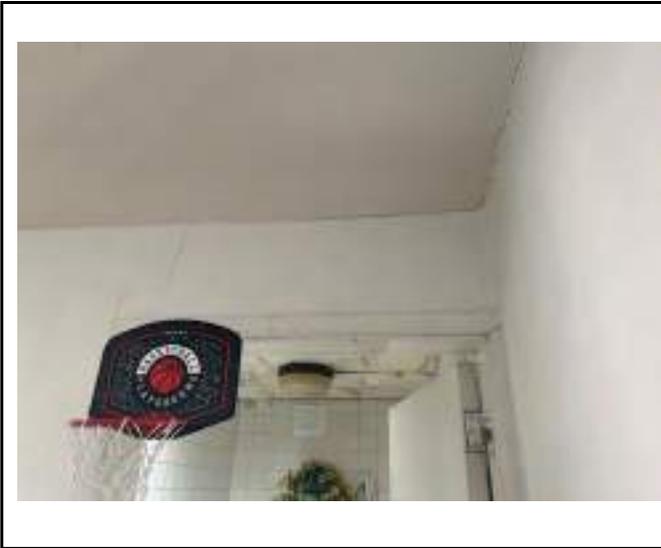
DESCRIPCIÓN: Vista en primer plano fisura en parte alta de muro en zona de acceso a baño principal.

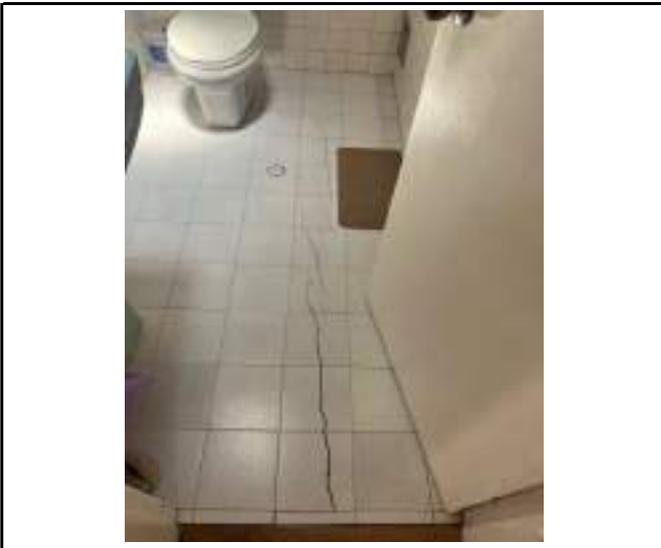
DESCRIPCIÓN: Vista en detalle grieta en piso en zona de acceso a baño principal.

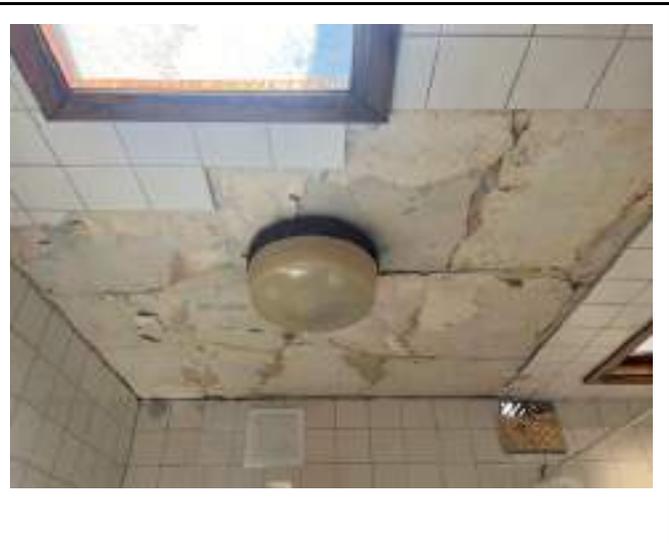
DESCRIPCIÓN: Vista en detalle fisuras, grietas, desprendimientos y humedad por filtración en cielorraso de baño principal.

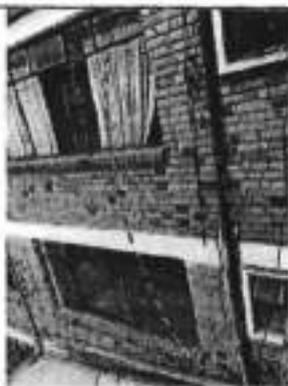
<p>Fotografía 1. Fachada predio P1 (costado oriental).</p>	<p>Predio P1: Corresponde a una edificación de cuatro (04) niveles, de uso residencial, construida bajo un sistema estructural en mampostería confinada y en algunos sectores se identifican vigas y columnas y placa de entrepiso en concreto, (Ver fotografía 1).</p> <p>Se realiza inspección en compañía de los residentes del inmueble, identificando los siguientes daños:</p> <ul style="list-style-type: none"> • Grieta en mampuestos y muros perimetrales localizados hacia el costado occidental del predio, (ver fotografía 2). • Se evidencian fisuras en acabados de piso apartamento 201, (Ver fotografías 3 a la 5)

Fotografía 2. Grieta en muros perimetrales costado occidental predio P1.

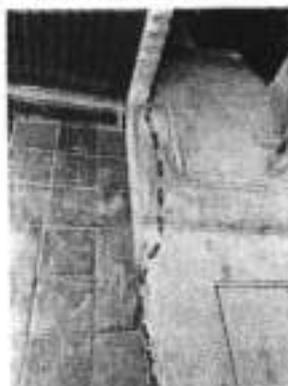
Fotografía 3. Fisuras en acabados de piso primer nivel predio P1.

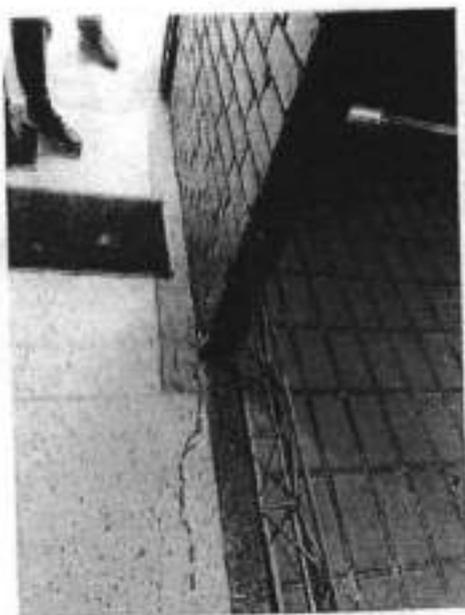
Fotografía 4. Fisuras en acabados de piso primer nivel predio P1.

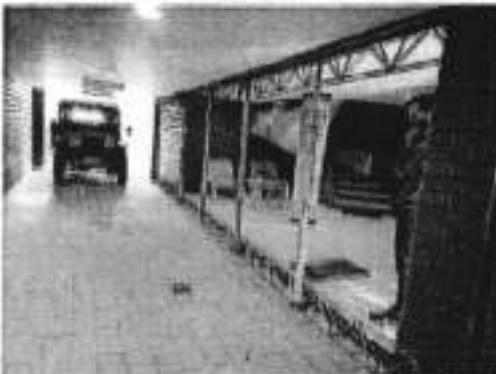
- Se observa apuntalamiento metálico hacia el costado occidental de la zona de acceso a los apartamentos, (Ver fotografía 6).
- Fisuras de tendencia vertical en recubrimiento y cara de mampuestos perimetrales localizados al interior del predio, (Ver fotografías 7 y 8).

Fotografía 6. Apuntalamiento metálico costado occidental de la zona de acceso a los apartamentos localizados en el predio P1.

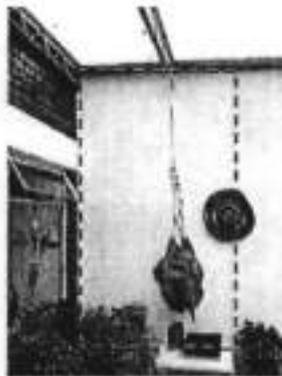
- Fisura típica en muro divisorio, (Ver Fotografías 9 a la 13).
- Fisura y grieta típica en muro perimetral costado occidental y en vértices entre placa de cubierta y muro. Adicionalmente se identifica grieta en muro de antepecho de habitación localiza al costado oriental, (Ver fotografías 14 a la 18).
- Grieta típica en muro perimetral (costado oriental), (Ver fotografías 19 a la 22).

Fotografía 14. Fisura típica en muro perimetral (costado occidental) del apartamento 101 predio P1 (patio de ropas).

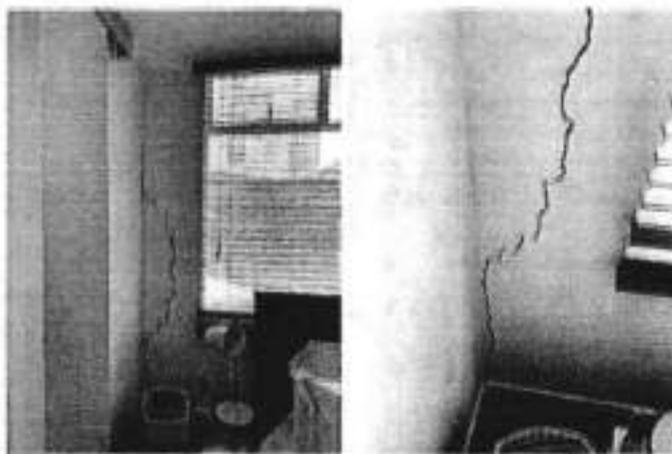
Fotografías 15 y 16. Fisura y grieta típica en muro perimetral (costado occidental) del apartamento 201 predio P1.

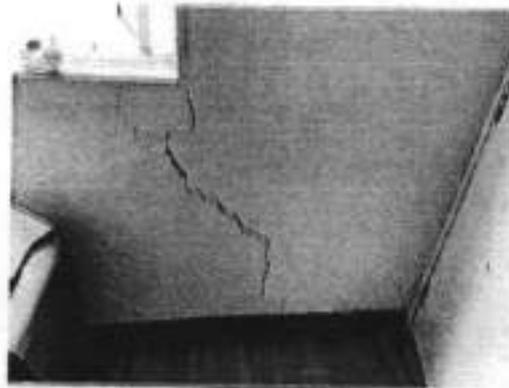
Fotografía 21. Grieta típica en muro de antepecho (costado oriental) del apartamento 301 predio P1.

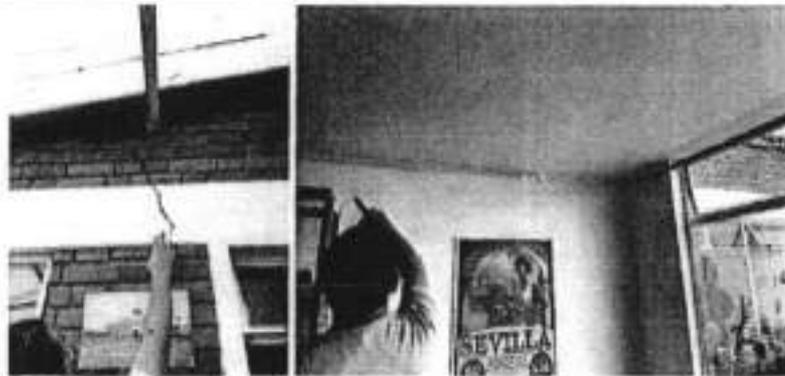
Fotografías 23 y 24. Grietas y fisuras en muros interiores y en vértices entre placa de entrepiso y muros interiores del apartamento 101 predio P1.

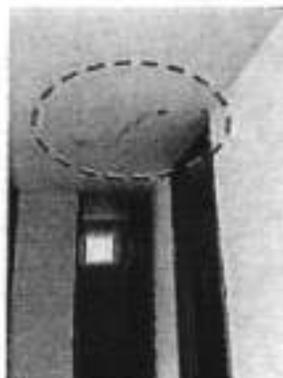
Fotografía 29. Fisuras y grietas en recubrimiento cara interna de placa de entrepiso del apartamento 201 predio P1.

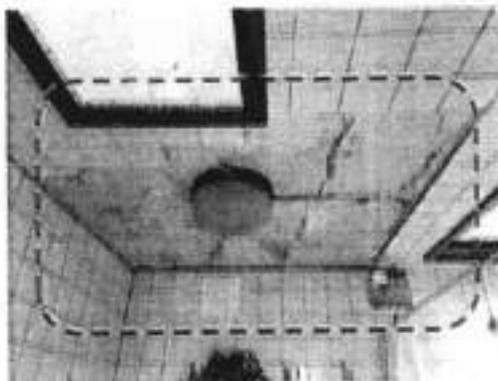
Fotografía 36. Caída de baldosas de placa de cubierta zona de baño del apartamento 301 predio P1.

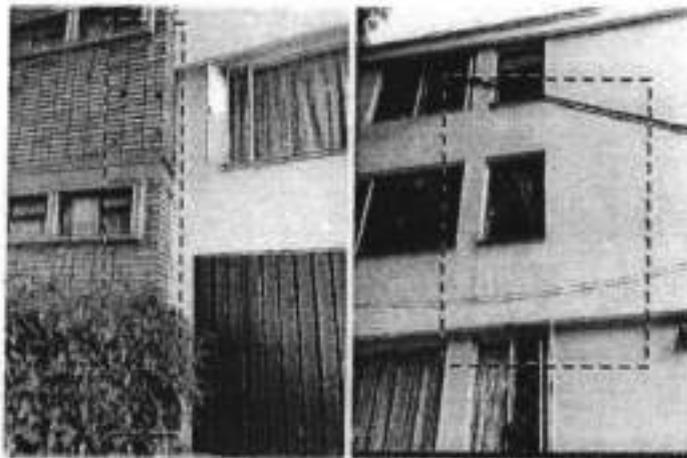
No se puede ingresar al predio dado que al momento de la inspección técnica no había nadie que pudiese atender la visita técnica. Se realiza inspección desde el exterior a los elementos de fachada identificando dilataciones en el muro colindante con el predio P2 y algunas fisuras en el recubrimiento exterior, (Ver fotografías 46 y 47).

Fotografías 46 y 47. Fachada predio P6.

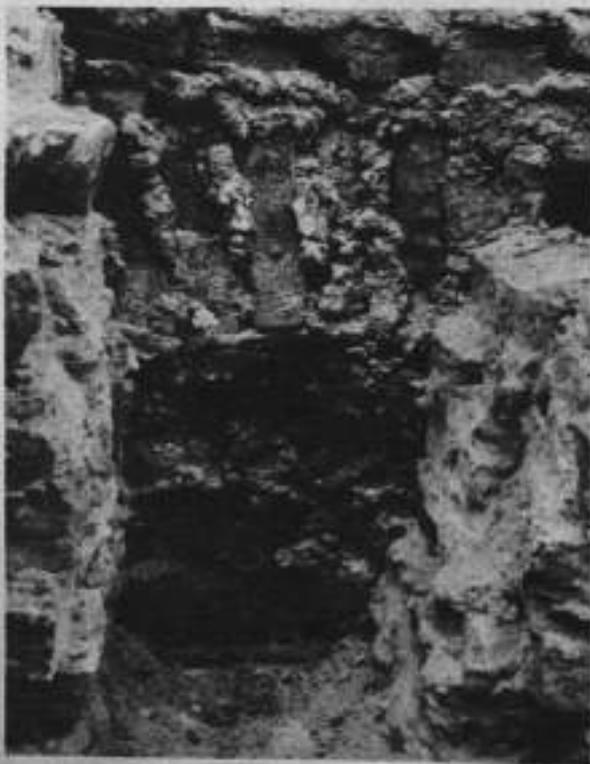
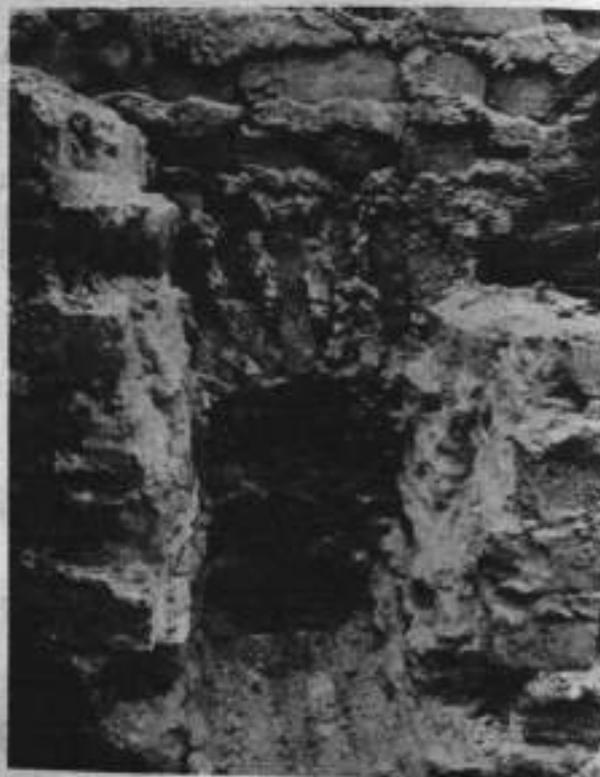
FIG. 1 VISTA DE CIMENTACION EDIFICIO VECINO

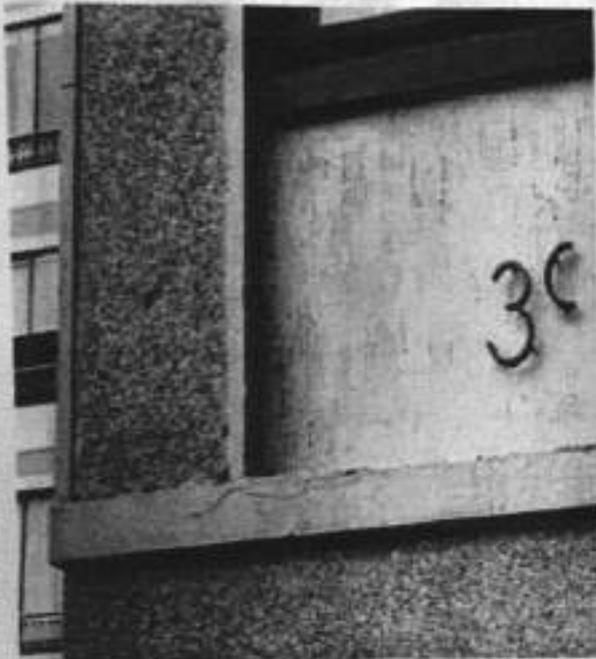
FIG. 2 FISURA EN FACHADA

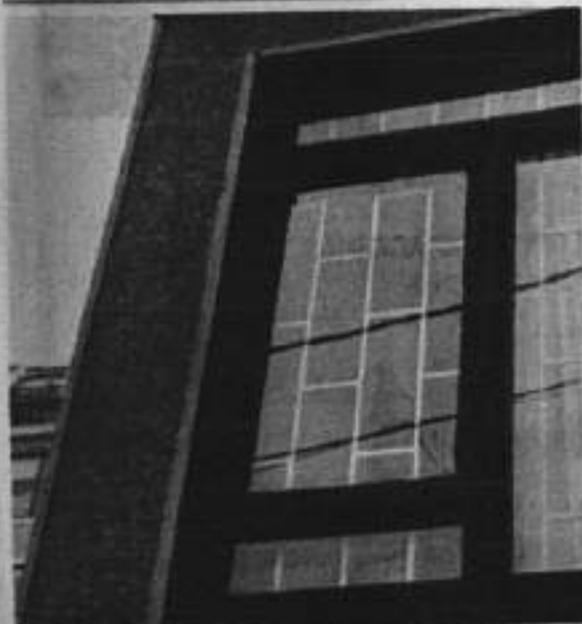
**FIG. 4 FISURA DE DESPRENDIMIENTO
DE CASA VECINA.**

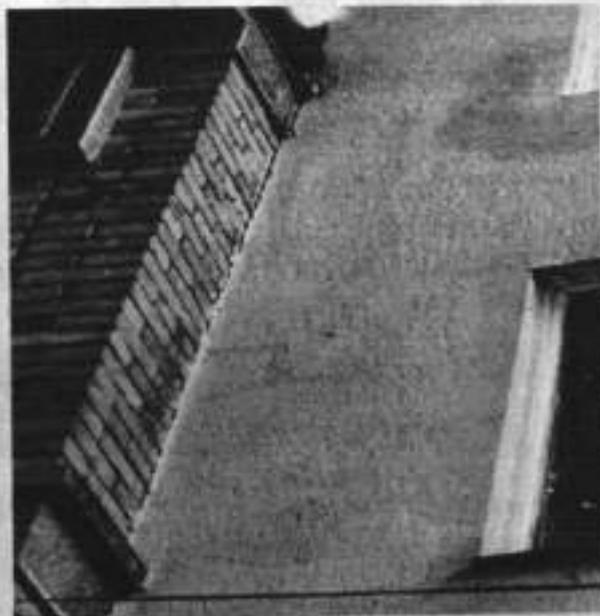
**FIG. 5 FISURA DE DESPRENDIMIENTO
DE CASA VECINA.**

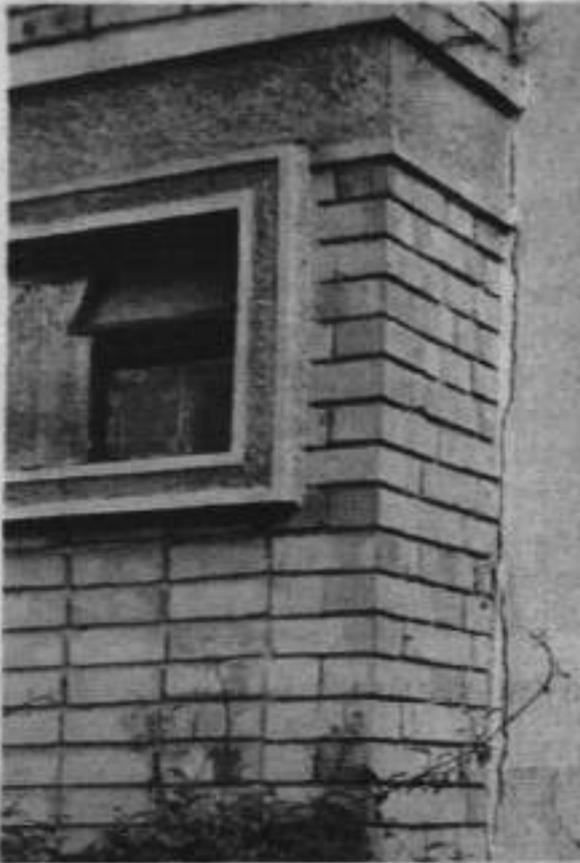
**FIG. 6 FISURA DE
DESPRENDIMIENTO DE CASA
VECINA**

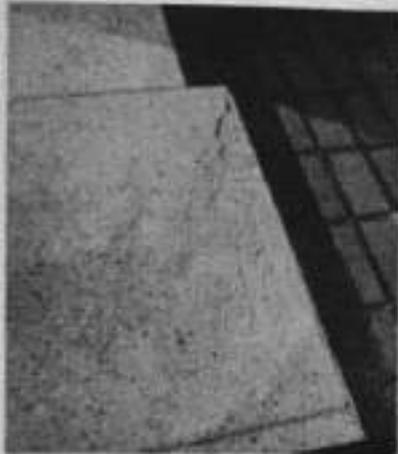
**FIG. 8 FISURAS
ACCESO PRINCIPAL DE
EDIFICIO**

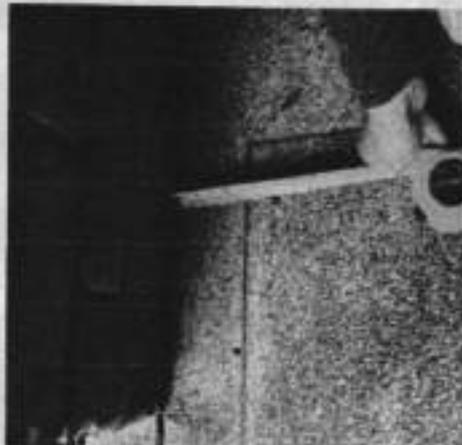
**FIG.9 GRIETA EN ACCESO
PRINCIPAL 1cm**

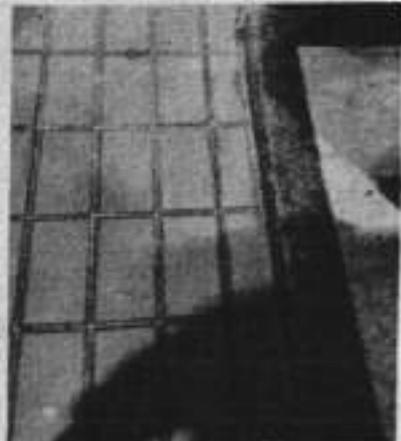
**FIG. 10 GRIETAS
ACCESO PRINCIPAL**
