INFORME TÉCNICO DE CONTROL DE DAÑO Y PATOLOGIA PARA ELEDIFICIO UBICADO EN CHAPINERO ALTO EN LA CALLE 52A #3C – 20 EN LA CIUDAD DE BOGOTÁ D.C.

01/04/2023

INFORME SEGUIMIENTO
EDIFICIO CL. 52 A # 3C - 20

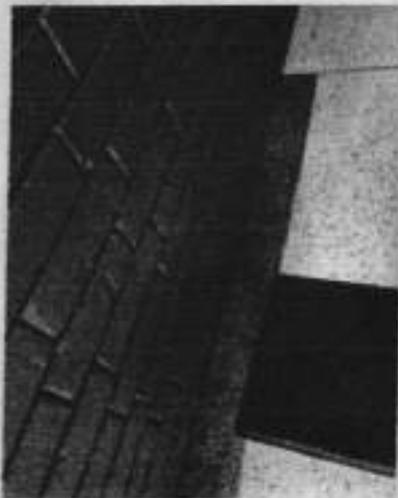
**FIG. 11 GRIETAS Y
FISURAS ACCESO
PRINCIPAL**

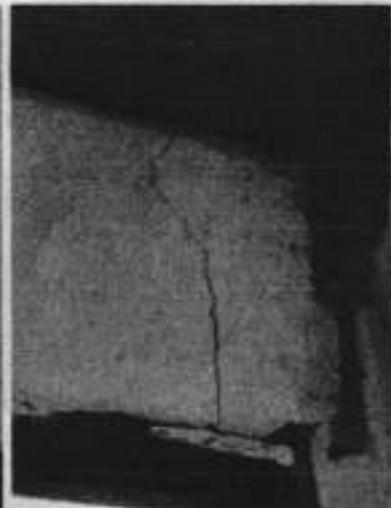
**FIG. 13 GRIETAS Y
FISURAS ZONA DE
ALMACENAMIENTO**

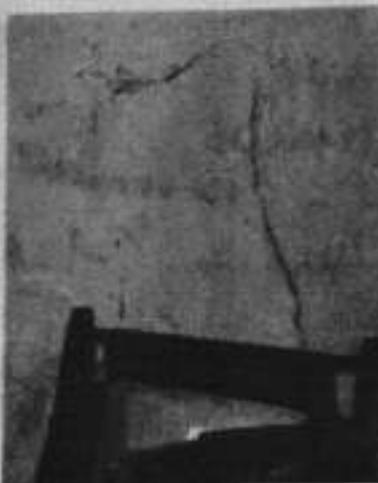
**FIG. 15 FISURA EN
ZONA DE
ALMACENAMIENTO**

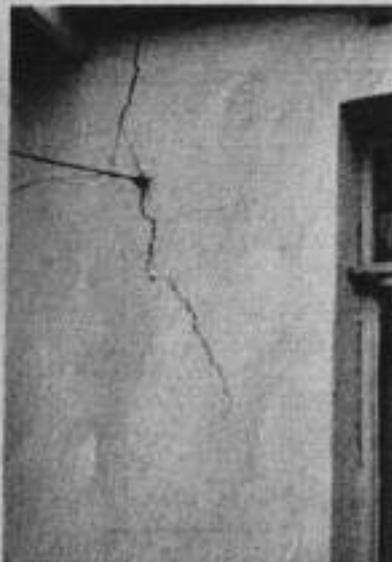
**FIG. 18 FISURAS Y
GRIETAS
APARTAMENTO (1)**

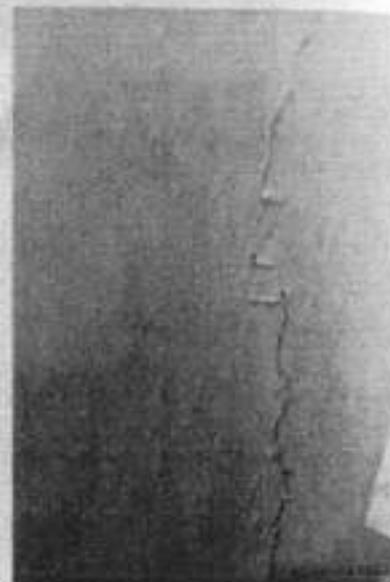
**FIG. 19 GRIETA
APARTAMENTO (1)**

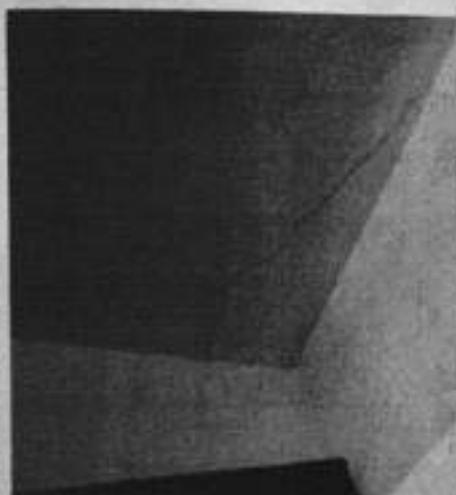
FIG. 20 FISURA EN TECHO
APARTAMENTO(1)

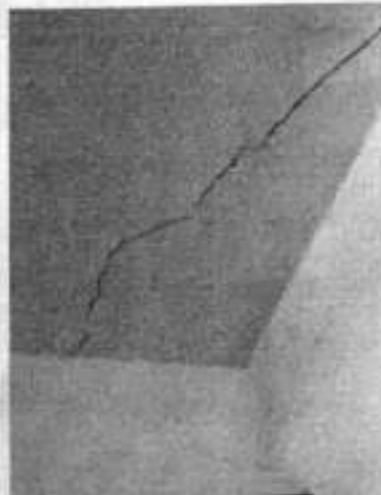
FIG. 22 FISURA EN
TECHO
APARTAMENTO (1)

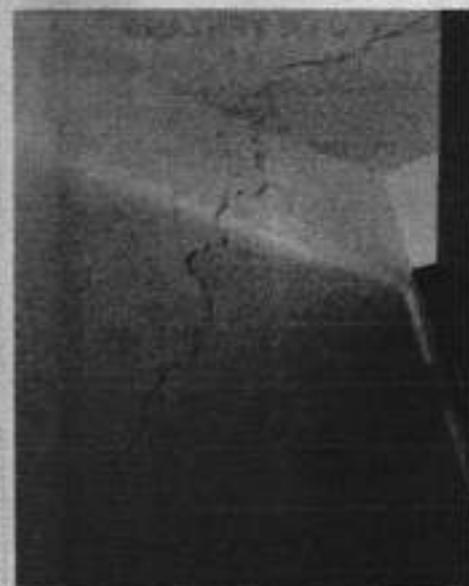
FIG. 23 FISURAS EN
PAREDES Y TECHO
APARTAMENTO (1)

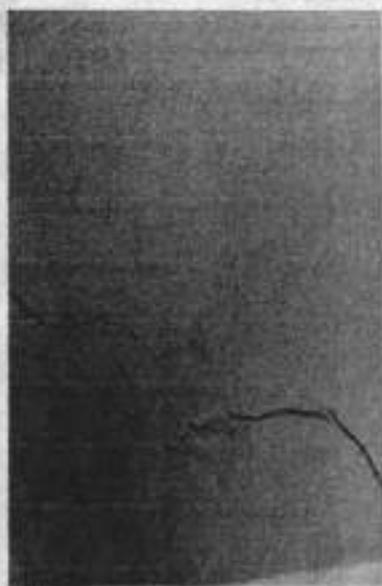
FIG. 24 GRIETAS TECHO
APARTAMENTO (1)

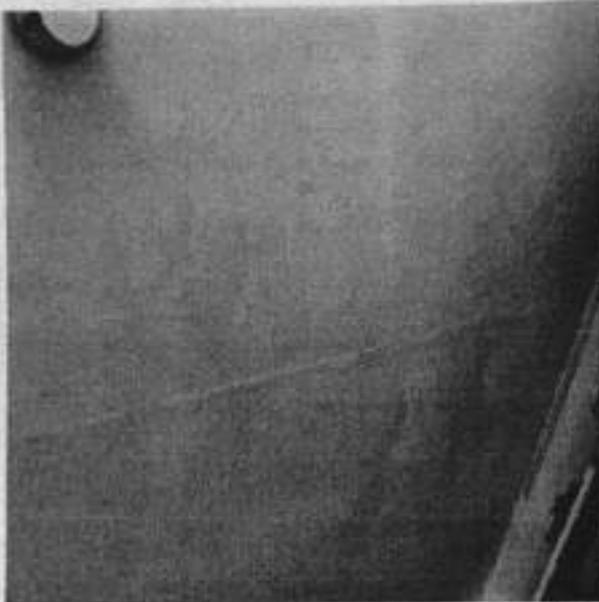
**FIG. 26 PRESENTACION DE FISURA
APTO. (1)**

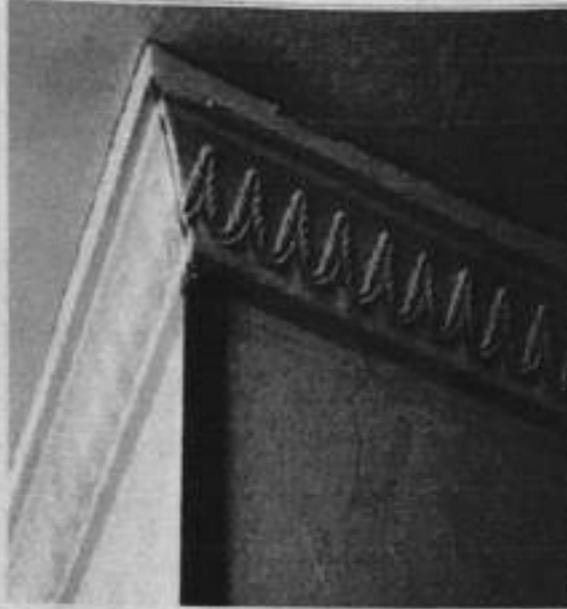
**FIG. 34 GRIETAS Y FISURAS PARE
Y TECHO APTO. (1)**

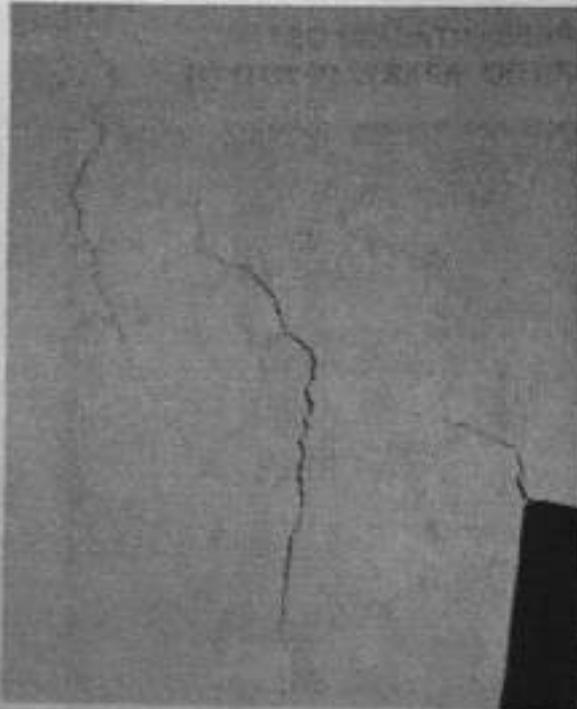
**FIG. 36 FISURAS PARTE
POSTERIO DE CHIMENEA APTO.
(1)**

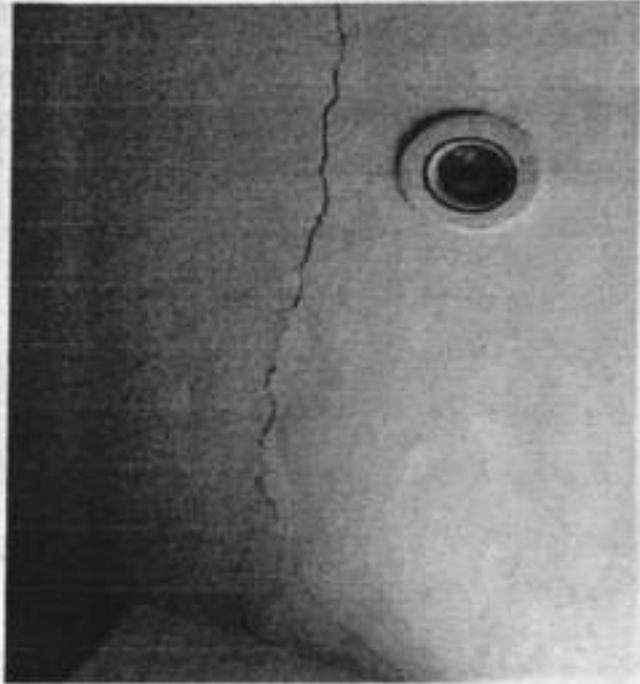
FIG. 39 FISURA TECHO APTO. (2)

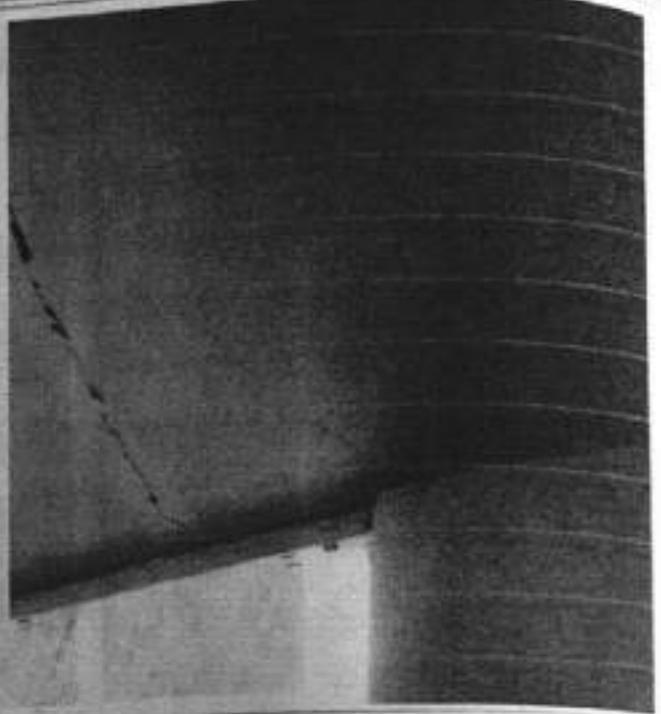
FIG. 43 FISURA TECHO APTO. (2)

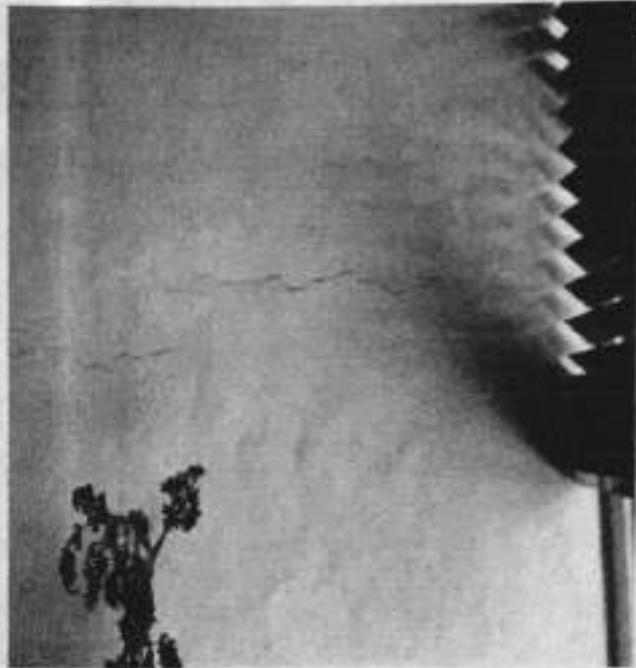
FIG. 47 FISURA PARED APTO. (2)

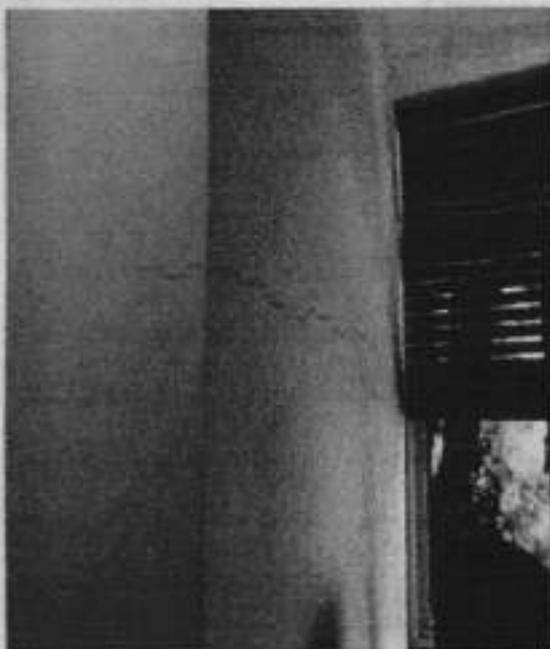
FIG. 48 FISURA PARED APTO. (2)

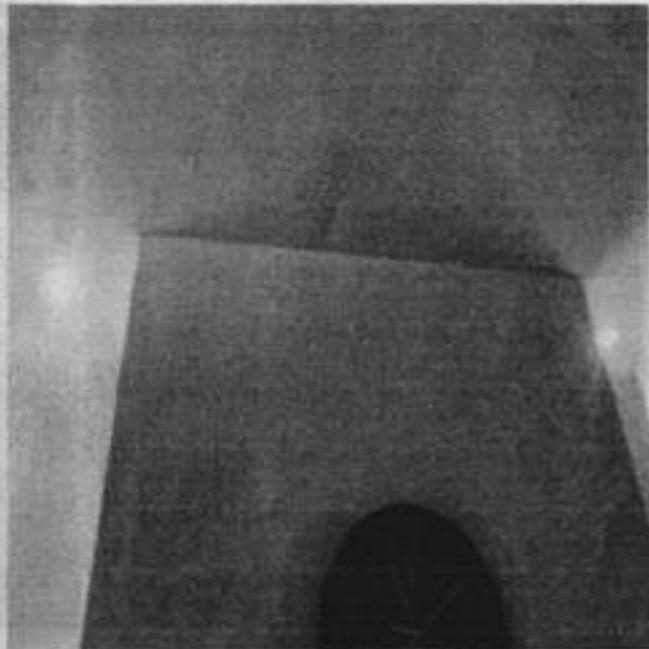
FIG. 49 FISURA PARED APTO. (2)

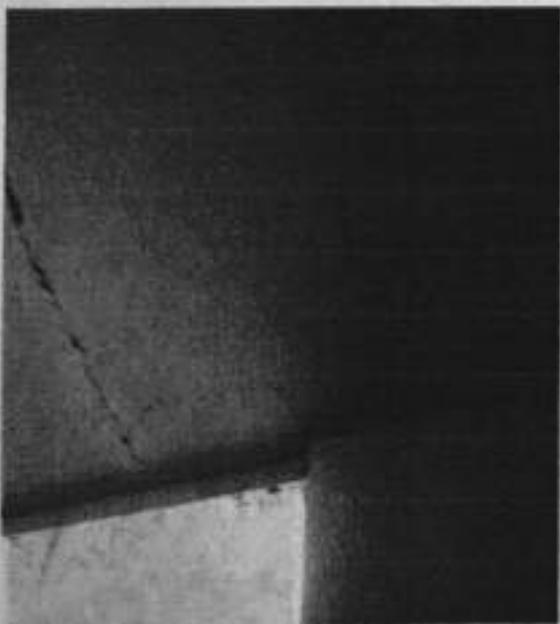
FIG. 56 GRIETA TECHO. (2)

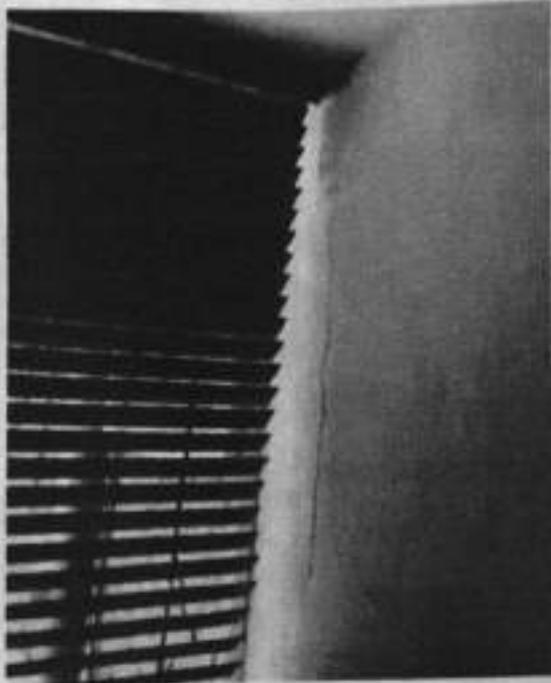
FIG. 58 FISURA PARED APTO. (2)

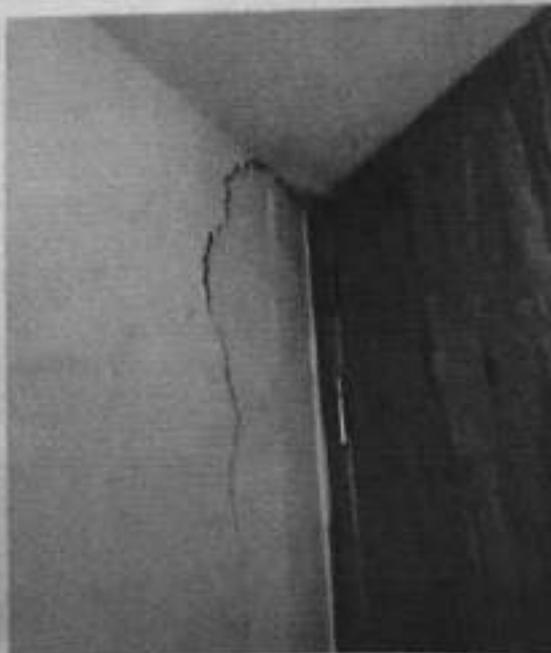
FIG. 60 GRIETA PARED. (2)

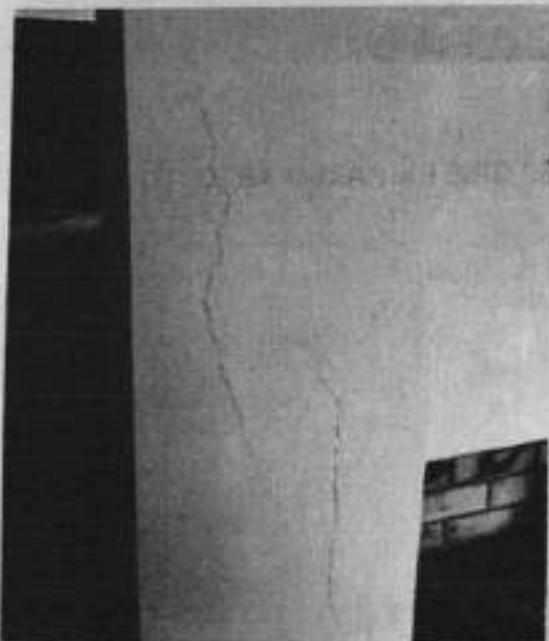
**FIG. 64 GRIETA PARED DE
CHIMENEA. (2)**

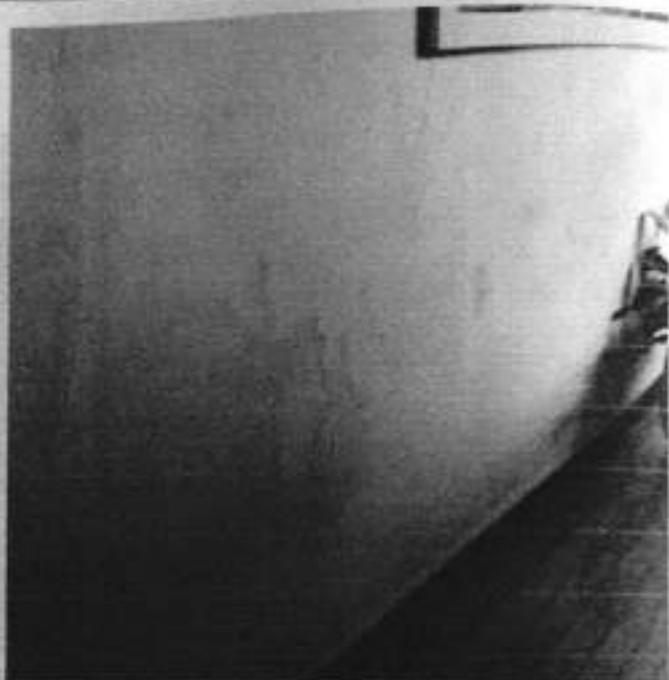
FIG. 73 FISURA PARED APTO. (3)

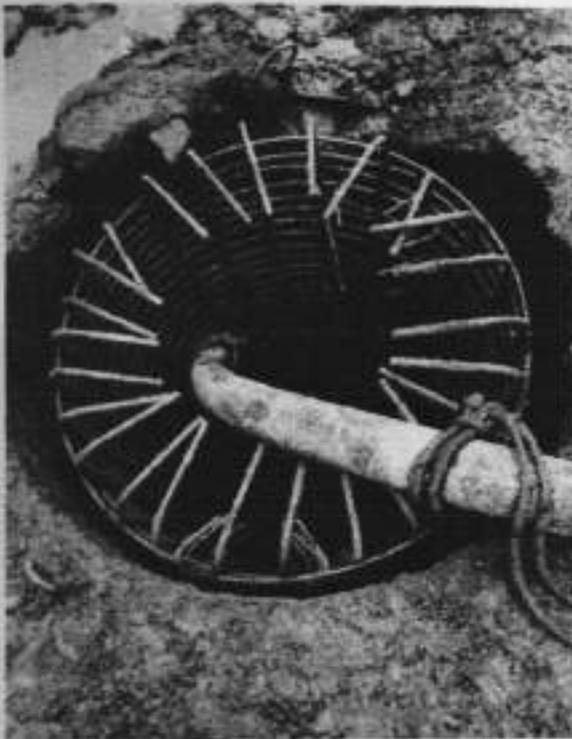
79 FIG. FUNDICION CAISSON

Es claro que el edificio ha tenido cierto proceso de asentamientos el cual luego de realizar control con equipos de precisión, se adjunta el presente levantamiento topográfico para identificar los valores reales de cuanto a ascendido o descendió el terreno respecto a lecturas iniciales; para mitigar la evolución de esto en primera medida se agiliza la fundición de fuste de caisson quedando el día de hoy 06 de abril 2022, fundidos en concreto los correspondientes al eje C Y D.

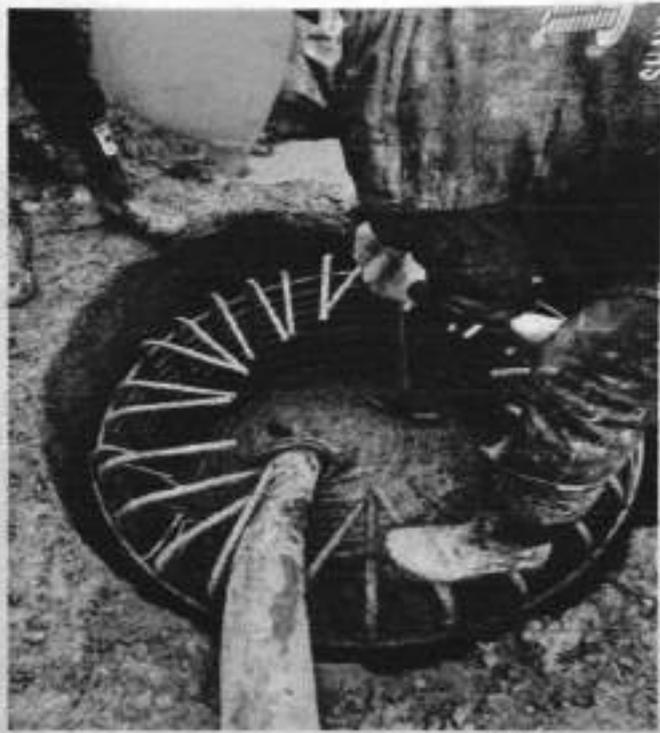
FIG. FUNDICION CAISSON

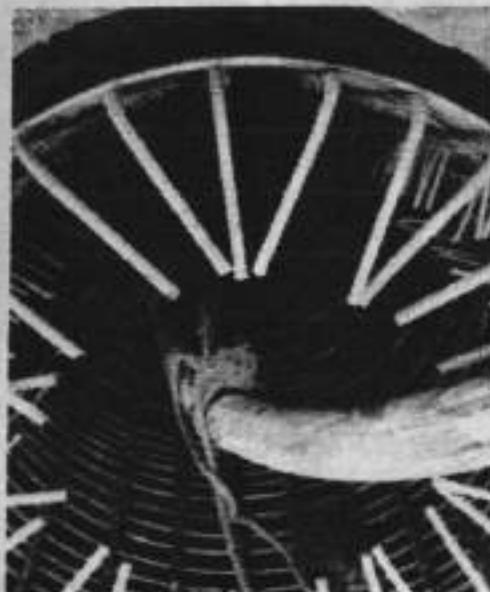
FIG. 81 FUNDICION DE CAISSON

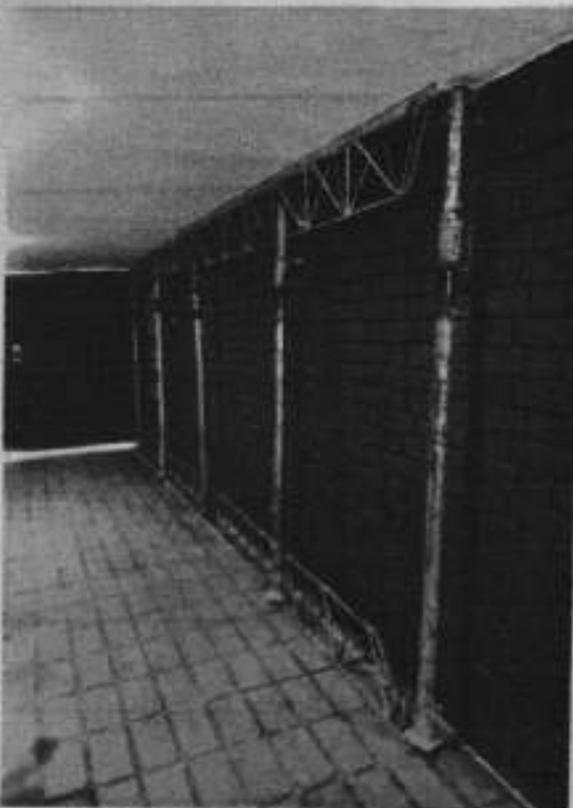
**FIG. 82 APUNTALACION CON
PARALES**

Finalmente durante el proceso, hasta no tener 100% ejecutada la cimentación se dejara apuntalado con parales y cerchas la zona del parqueadero del edificio en mención, realizando seguimiento diario si presente algún movimiento adicional se evidenciara en estos elementos.

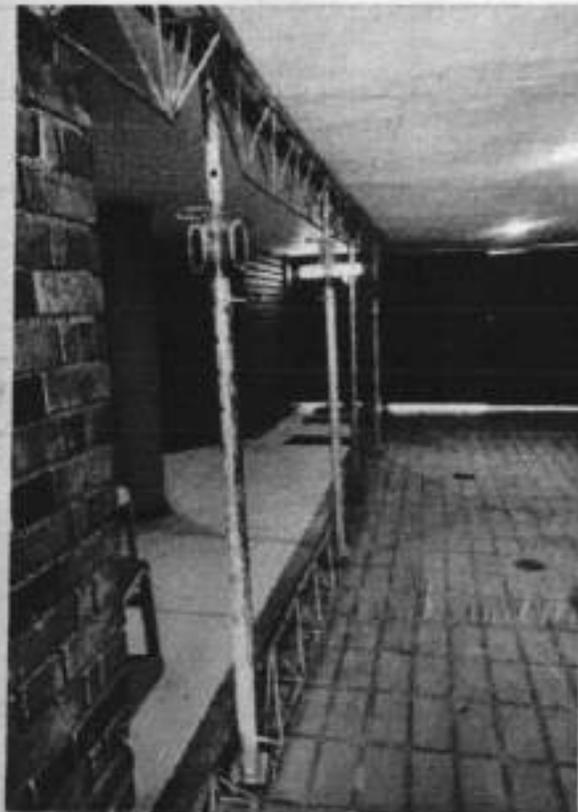
**FIG. 83 APUNTALACION CON
PARALES**
