ASUNTO: PROCESO DECLARATIVO DE RESPONSABILIDAD
CIVIL EXTRA CONTRACTUAL.

RADICADO: 2022-00362

INFORME TÉCNICO DE CONTROL DE DAÑO Y PATOLOGIA PARA ELEDIFICIO UBICADO EN CHAPINERO ALTO EN LA CALLE 52A #3C – 20 EN LA CIUDAD DE BOGOTÁ D.C.

INFORME SEGUIMIENTO
EDIFICIO CL. 52 A # 3C - 20

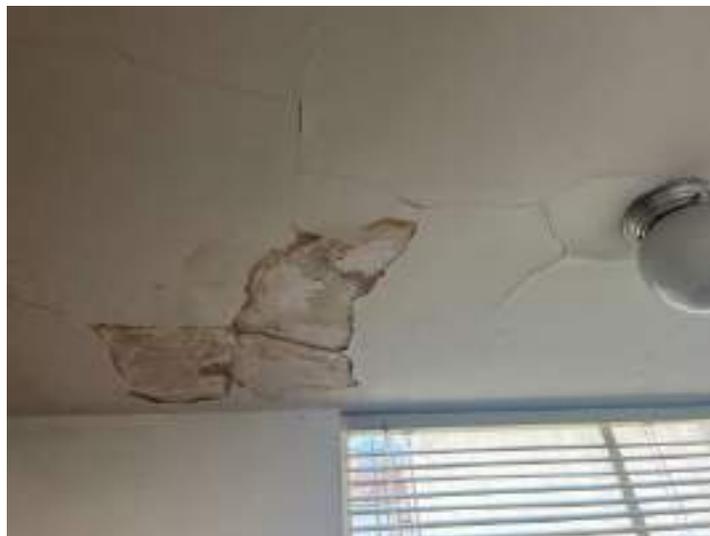
Ilustración 13: Humedades, manchas y desprendimientos en cielorraso en habitación de apartamento 301.

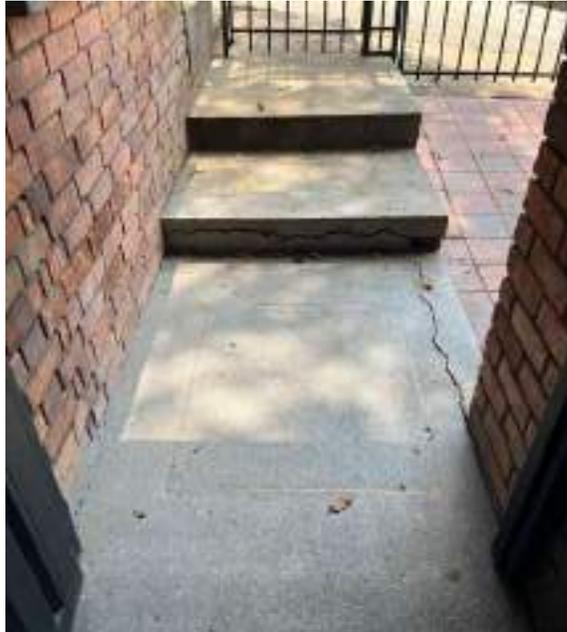
Los daños encontrados en los pisos de la edificación se asocian principalmente a grietas y fisuras en sus acabados principalmente en los pisos superiores y en la zona de acceso.

Ilustración 21. Se observan grietas en el corredor de acceso principal a la edificación.

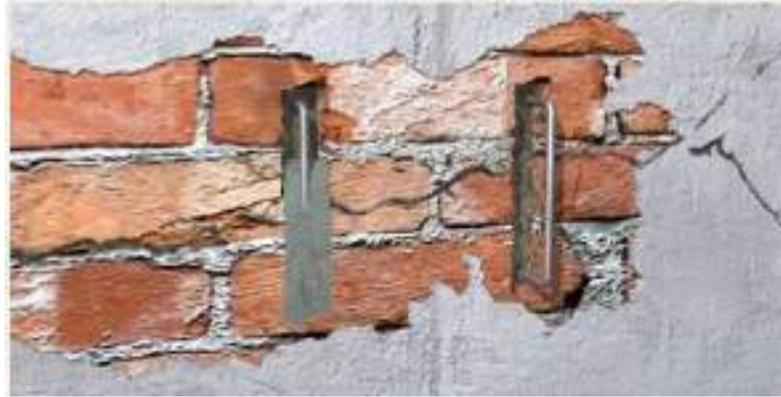
Ilustración 30: Vista en detalle intervención en muros.

- Se evitará la exposición a la acción continuada de la humedad, como la proveniente de condensaciones desde el interior, la de ascenso capilar o del agua lluvia, por lo que se recomienda realizar una reparación de las grietas mediante el llenado con un mortero epóxico de reparación estructural, el cual debe ser aplicado siguiendo las recomendaciones del fabricante, Inyectando la grieta con lechada fluida de dos componentes a base de resina epoxi, aplicada mediante equipo de inyección a baja presión, para reparación estructural en el elemento de mampostería de arcilla maciza. dentro de las marcas más comunes están las siguientes alternativas Toxement Epoxi 21 ó Sikadur -52 injection LP, adicionalmente apar los muros pañetados se hará un cosido de la grieta mediante el uso de grapas de acero corrugado Grado 60 ($f_y=4200 \text{ kg/cm}^2$), de 8 mm de diámetro, colocadas cada 300 mm en taladros previamente rellenos con inyección de mortero de resina epoxi y arena de sílice, de endurecimiento rápido.

- Se evitarán golpes y rozaduras con elementos punzantes o pesados que puedan descascarillar o romper alguna pieza de mampostería durante el procedimiento de reparación.
- En caso de desarrollar trabajos posteriores de limpieza a la fachada, se analizará el efecto que puedan tener los productos aplicados sobre los diversos materiales que constituyen el muro.
- Para el caso de muros fracturados o dislocados deberá procederse con su reconstrucción en el mismo material existente.

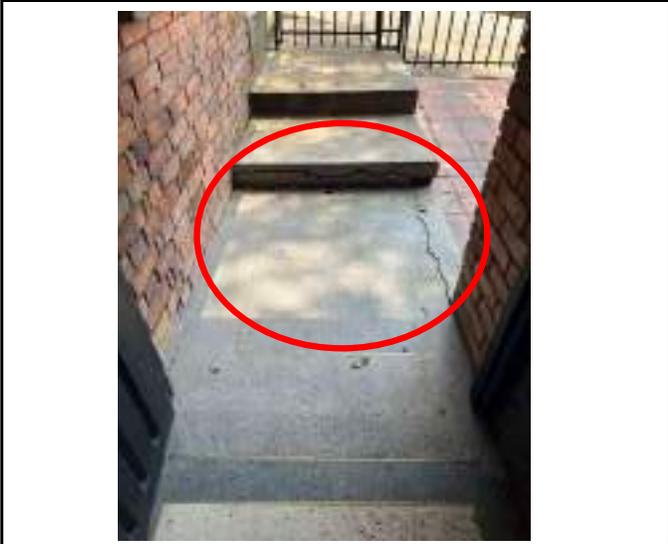
F1

DESCRIPCIÓN: Vista en primer plano grietas longitudinales y horizontales en piso de corredor y escaleras de acceso desde antejardín hacia hall principal.

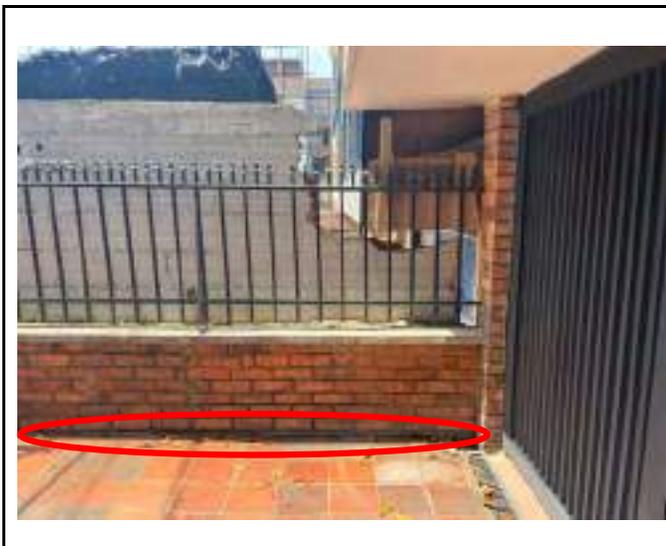
F2

DESCRIPCIÓN: Vista en primer plano estado actual antepecha y reja colindante con edificio Nairobi en costado occidental, se evidencia grieta longitudinal en parte baja de antepecho.

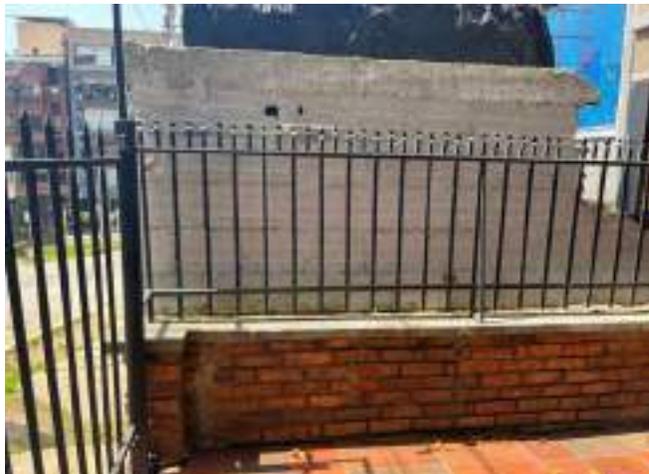
DESCRIPCIÓN: Vista en primer plano estado actual antepecha y reja colindante con edificio Nairobi en costado occidental, se evidencia grieta longitudinal en parte baja de antepecho.

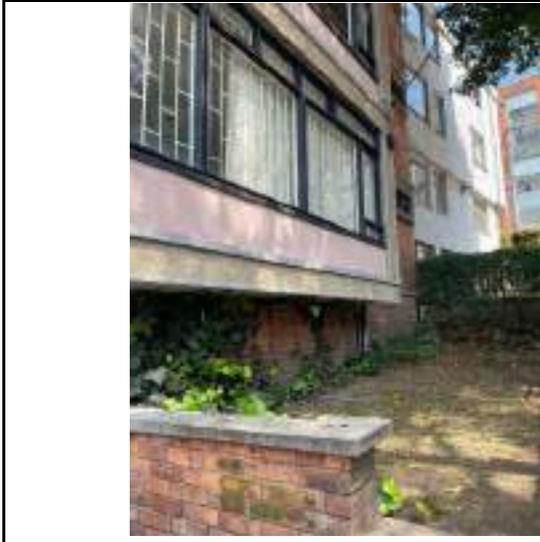
F3

DESCRIPCIÓN: Vista en primer plano estado actual de fachada en parte baja costado oriental.

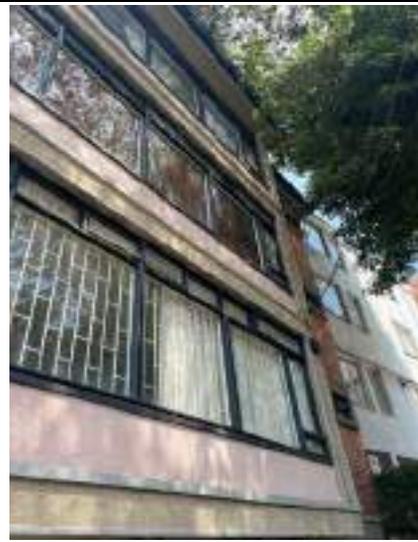
DESCRIPCIÓN: Vista en primer plano estado actual de fachada principal hacia la calle 52A, costado oriental.

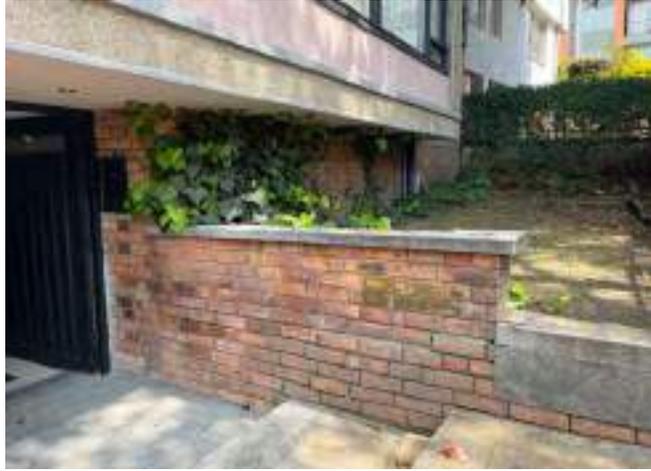
F4

DESCRIPCIÓN: Vista en primer plano estado actual de antejardín en costado oriental de edificio.

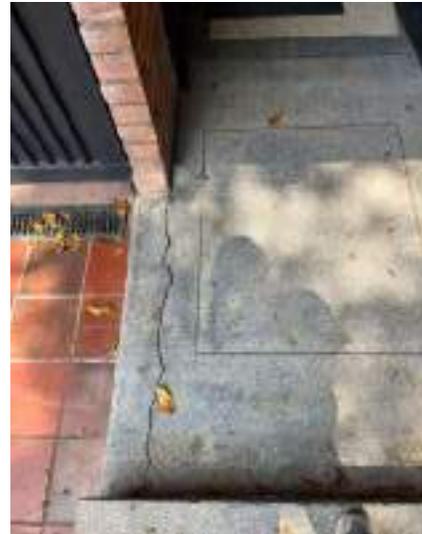
DESCRIPCIÓN: Vista en detalle grietas longitudinales y horizontales en piso de corredor y escaleras de acceso desde antejardín hacia hall principal.

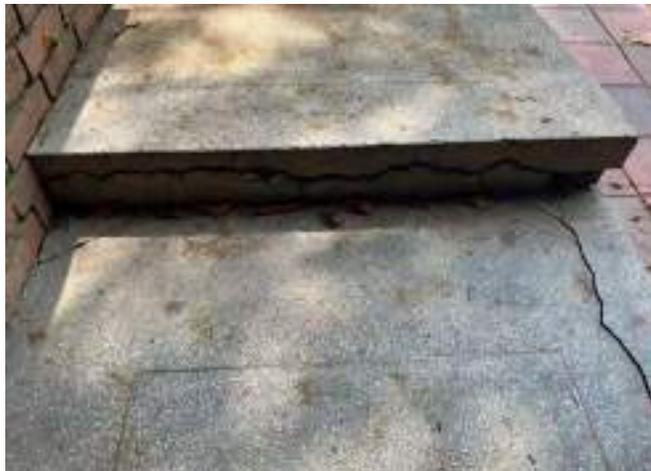
DESCRIPCIÓN: Vista en detalle grietas longitudinales y horizontales en piso de corredor y escaleras de acceso desde antejardín hacia hall principal.

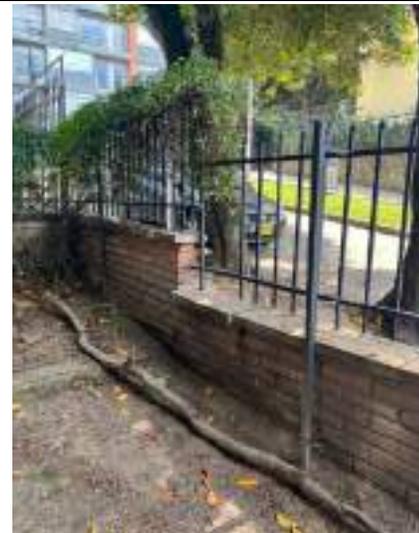
DESCRIPCIÓN: Vista en primer plano grieta escalonada en antepecho de mampostería costado sur, cerramiento de fachda principal hacia calle 52A.

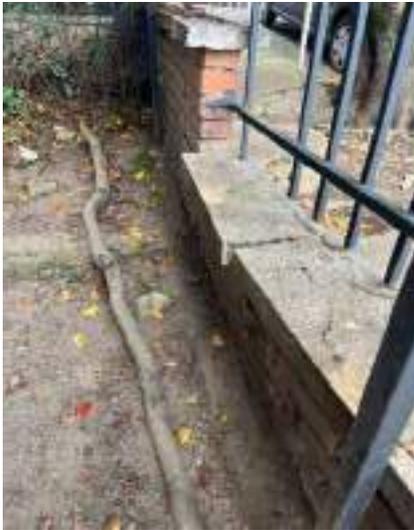
F5

DESCRIPCIÓN: Vista en primer plano grieta escalonada en antepecho de mampostería costado sur, cerramiento de fachda principal hacia calle 52A.

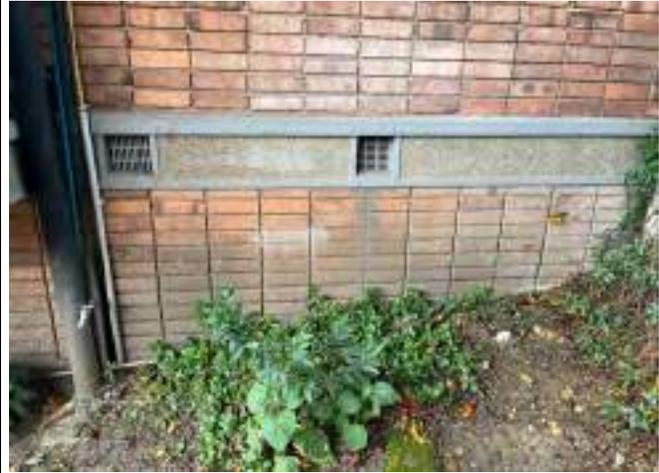
DESCRIPCIÓN: Vista en primer plano estado actual parte baja de muro de fachada en zona de antejardín en costado oriental de edificio.

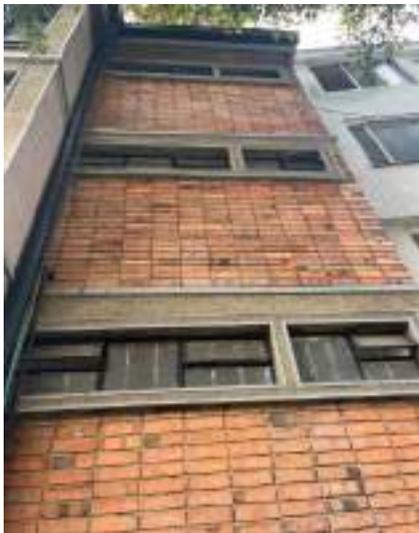
DESCRIPCIÓN: Vista en primer plano estado actual costado oriental de fachada principal hacia calle 52A.

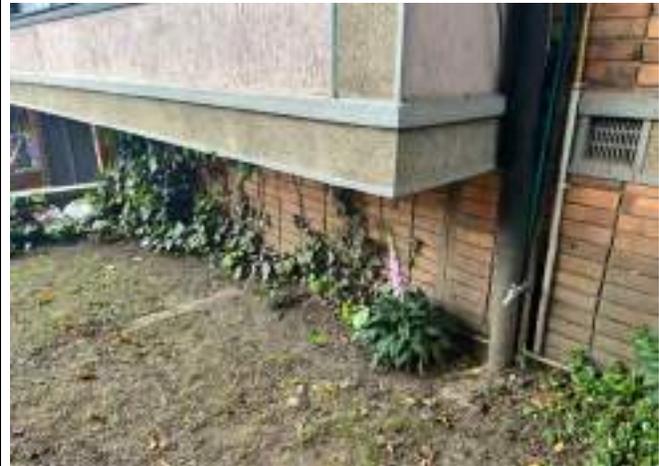
DESCRIPCIÓN: Vista en primer plano estado actual parte baja de muro de fachada en zona de antejardín en costado oriental de edificio.

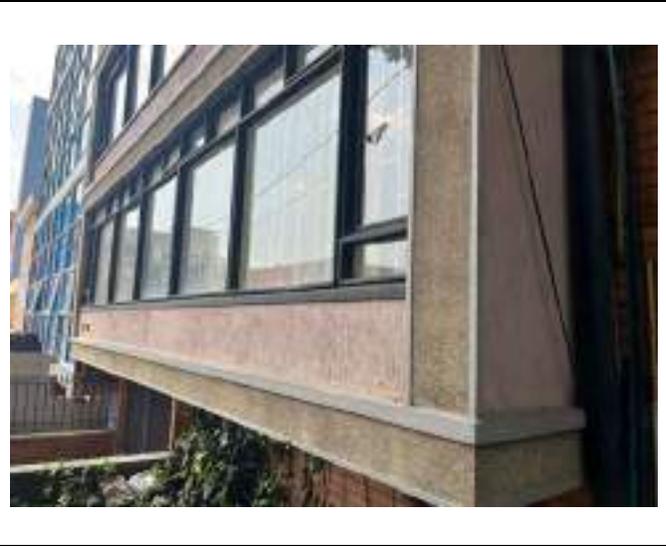
DESCRIPCIÓN: Vista en primer plano estado actual parte baja de muro de fachada en zona de antejardín en costado oriental de edificio.

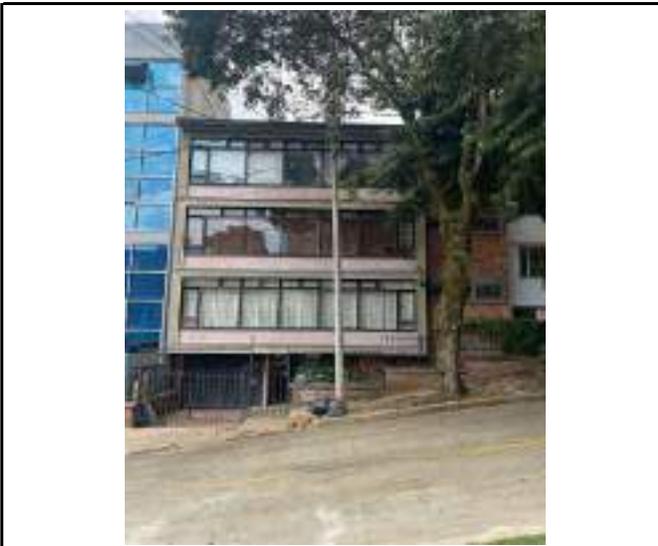
DESCRIPCIÓN: Vista general frontal estado actual y fachada principal de edificio sobre calle 52A y colidancia con edificio nuevo (Nairobi) en costado occidental.

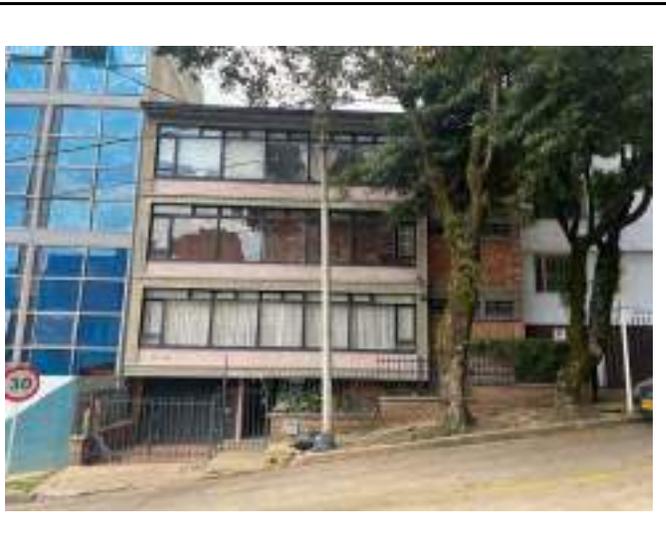
DESCRIPCIÓN: Vista general frontal estado actual y fachada principal de edificio sobre calle 52A y colidancia con edificio nuevo (Nairobi) en costado occidental.

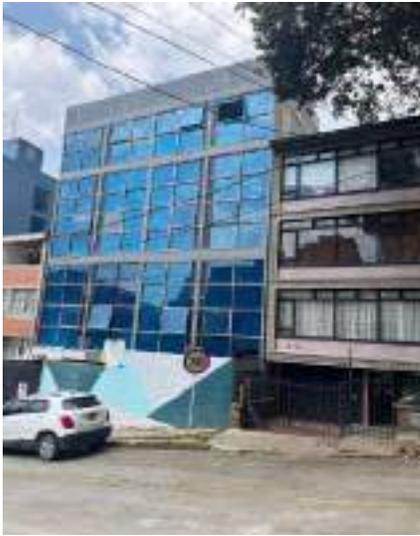
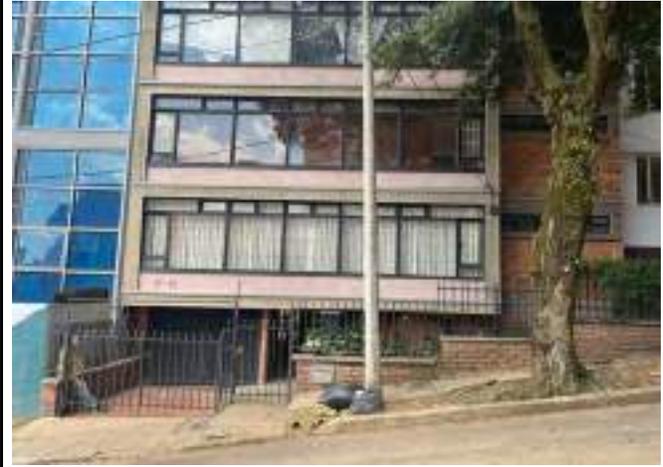
F7

DESCRIPCIÓN: Vista general frontal estado actual y fachada principal de edificio sobre calle 52A y colidancia con edificio nuevo (Nairobi) en costado occidental.

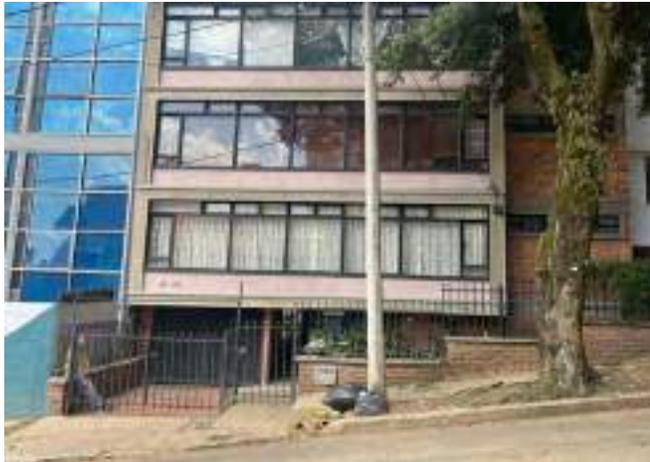
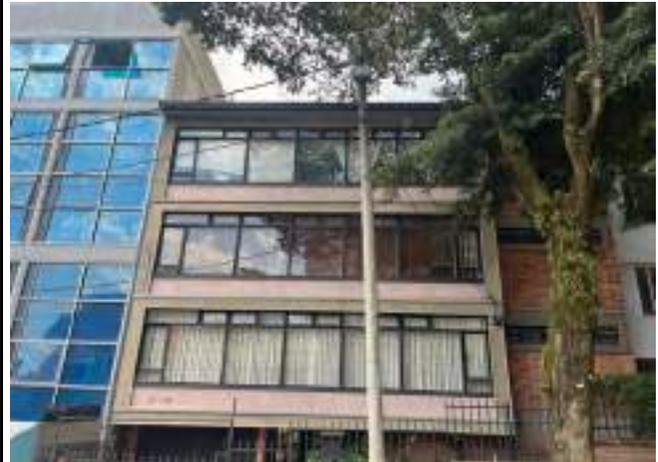
DESCRIPCIÓN: Vista general frontal estado actual y fachada principal de edificio sobre calle 52A y colidancia con edificio nuevo (Nairobi) en costado occidental.

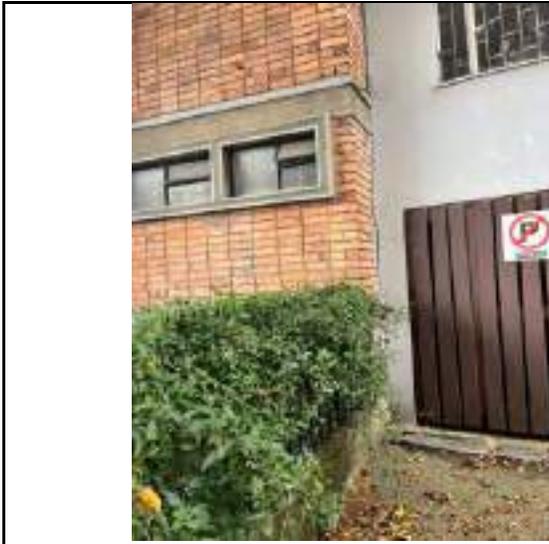
F8

DESCRIPCIÓN: Vista en primer plano grieta vertical en zona de unión entre edificio en estudio y edificio esquinero costado oriental.

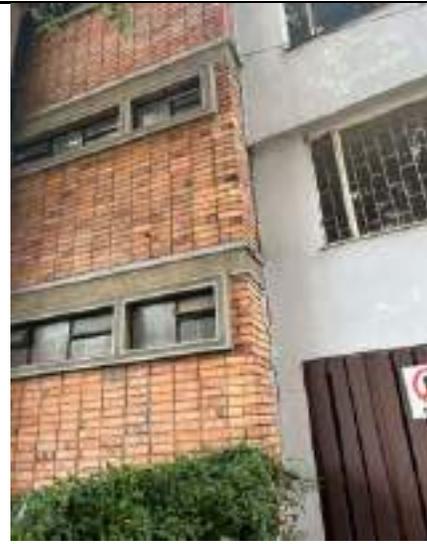
DESCRIPCIÓN: Vista en primer plano grieta vertical en zona de unión entre edificio en estudio y edificio esquinero costado oriental.

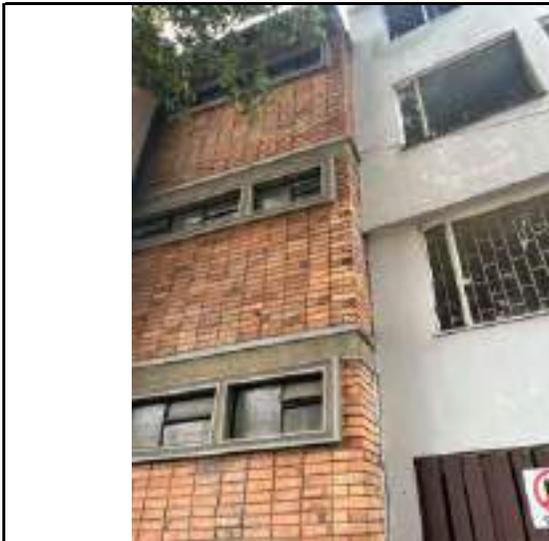
DESCRIPCIÓN: Vista en primer plano grieta vertical en zona de unión entre edificio en estudio y edificio esquinero costado oriental.

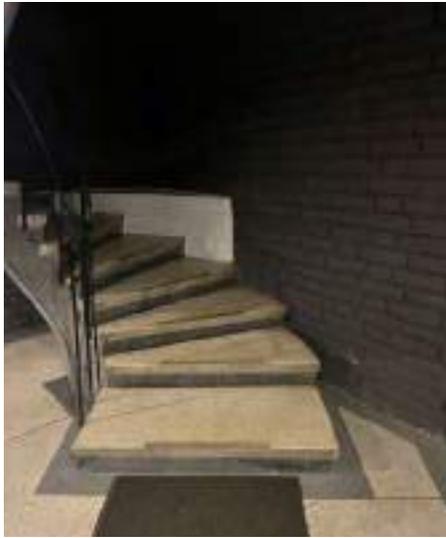
F1

DESCRIPCIÓN: Vista general estado actual de escaleras de punto fijo en piso de lobby acceso principal.

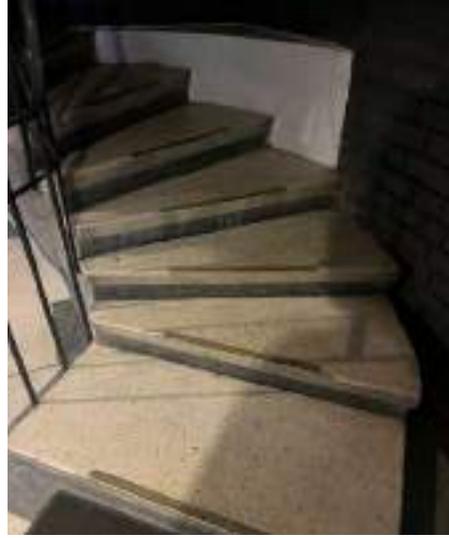
DESCRIPCIÓN: Vista general estado actual de escaleras de punto fijo en piso de lobby acceso principal.

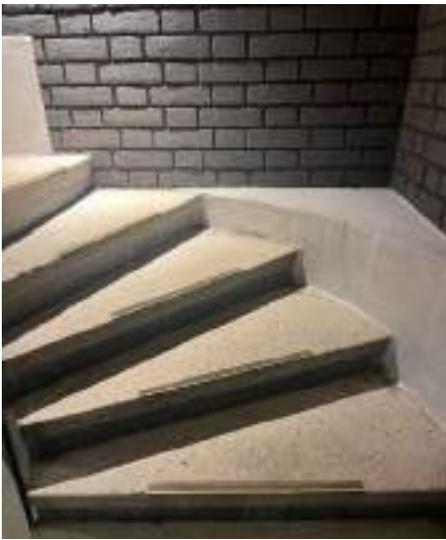
DESCRIPCIÓN: Vista general estado actual de escaleras de punto fijo tramo de lobby al primer piso.

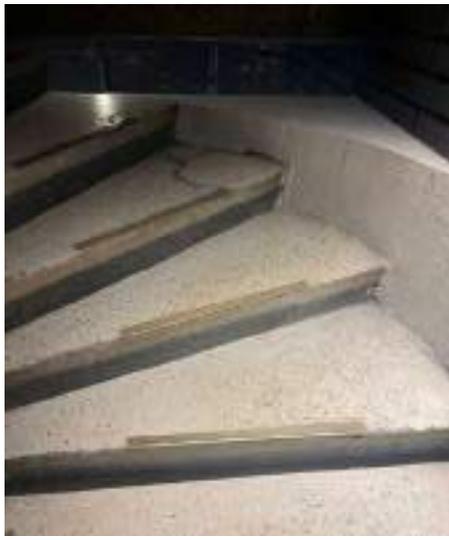
DESCRIPCIÓN: Vista general estado actual de escaleras de punto fijo tramo de lobby al primer piso.

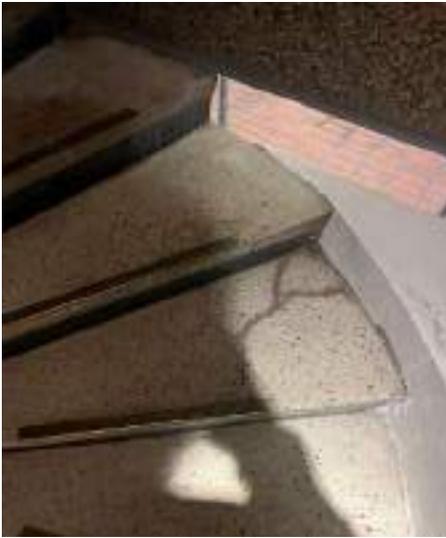
F2

DESCRIPCIÓN: Vista general estado actual de escaleras de punto fijo tramo de lobby al primer piso.

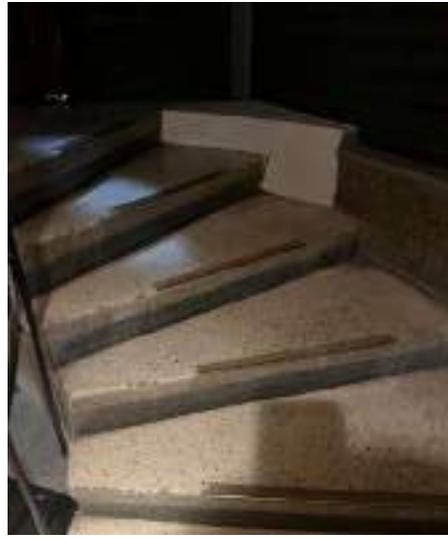
DESCRIPCIÓN: Vista general estado actual de escaleras de punto fijo tramo de lobby al primer piso.

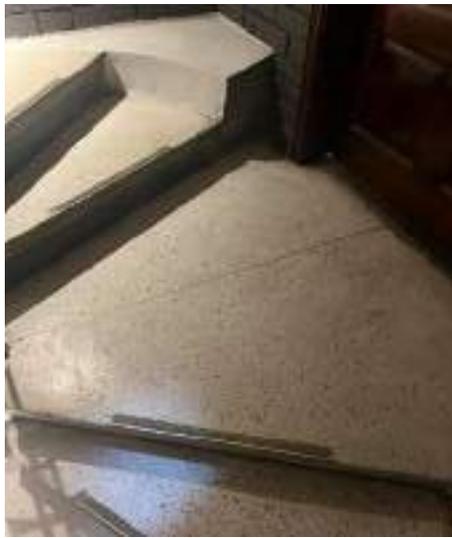
DESCRIPCIÓN: Vista en primer plano estado actual de escalera de punto fijo en zona de acceso a apartamento 101.

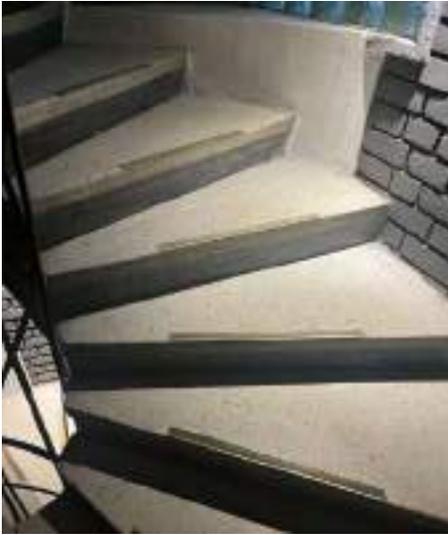
F3

DESCRIPCIÓN: Vista general estado actual de escaleras de punto fijo tramo de primer a segundo piso.

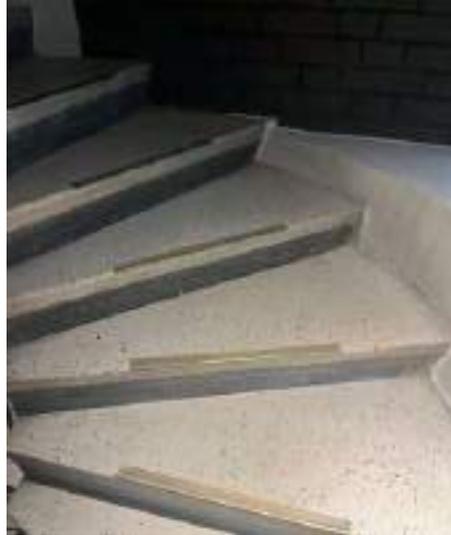
DESCRIPCIÓN: Vista general estado actual de escaleras de punto fijo tramo de primer a segundo piso.

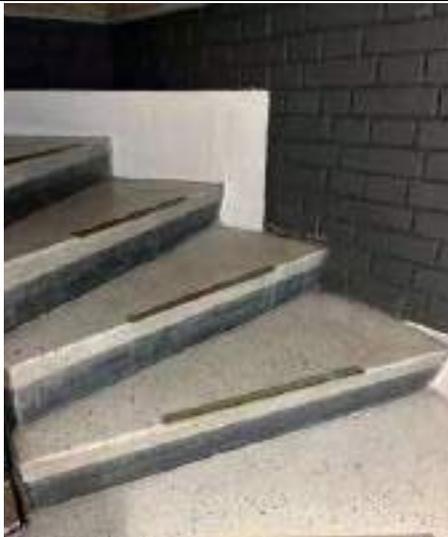
DESCRIPCIÓN: Vista general estado actual de escaleras de punto fijo tramo de primer a segundo piso.

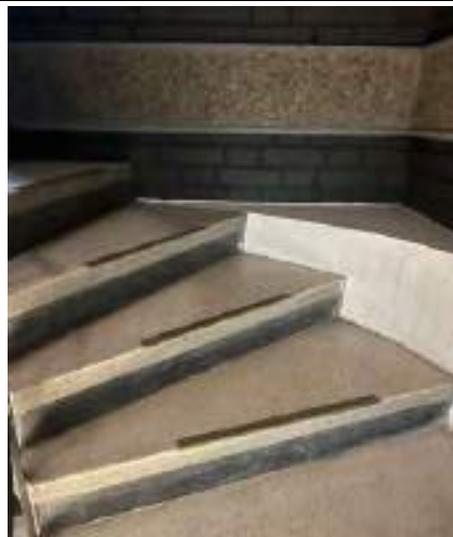
DESCRIPCIÓN: Vista general estado actual de escaleras de punto fijo tramo de primer a segundo piso.

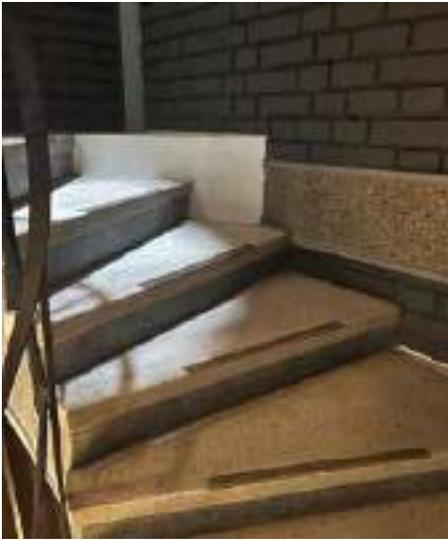
F4

DESCRIPCIÓN: Vista general estado actual de escaleras de punto fijo tramo de primer a segundo piso.

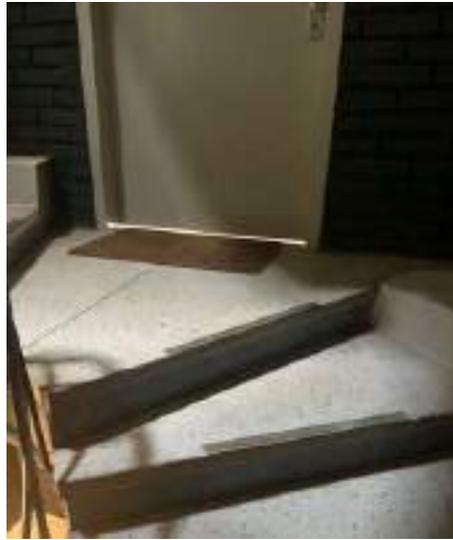
DESCRIPCIÓN: Vista en primer plano estado actual de escalera de punto fijo en zona de acceso a apartamento 201.

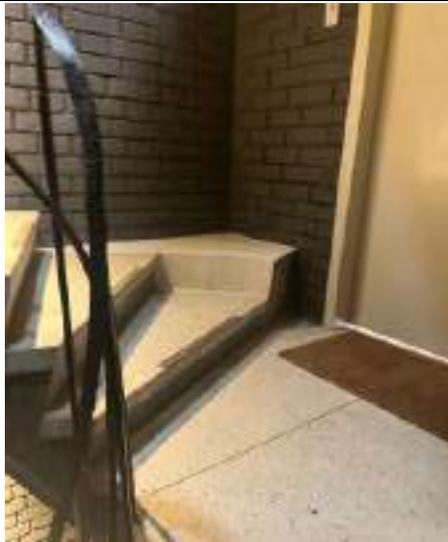
DESCRIPCIÓN: Vista en primer plano estado actual de escalera de punto fijo en zona de acceso a apartamento 201.

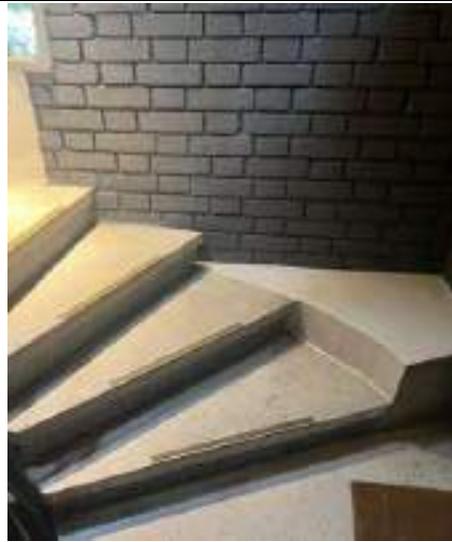
DESCRIPCIÓN: Vista general estado actual de escaleras de punto fijo tramo del segundo al tercer piso.

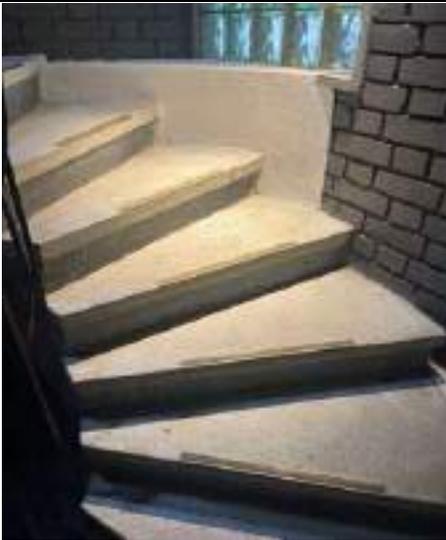
F5

DESCRIPCIÓN: Vista general estado actual de escaleras de punto fijo tramo del segundo al tercer piso.

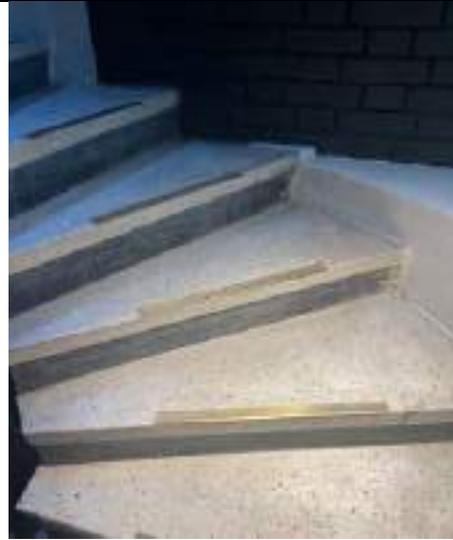
DESCRIPCIÓN: Vista general estado actual de escaleras de punto fijo tramo del segundo al tercer piso.

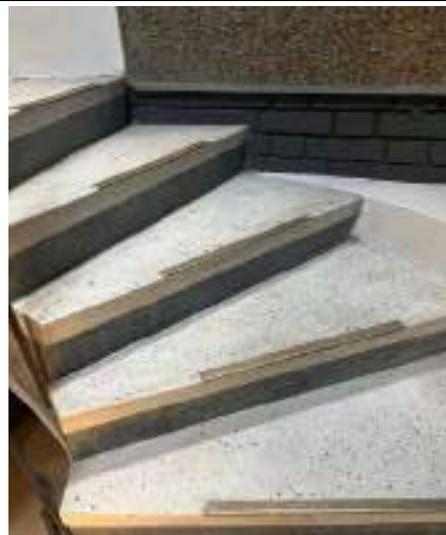
DESCRIPCIÓN: Vista general estado actual de escaleras de punto fijo tramo del segundo al tercer piso.

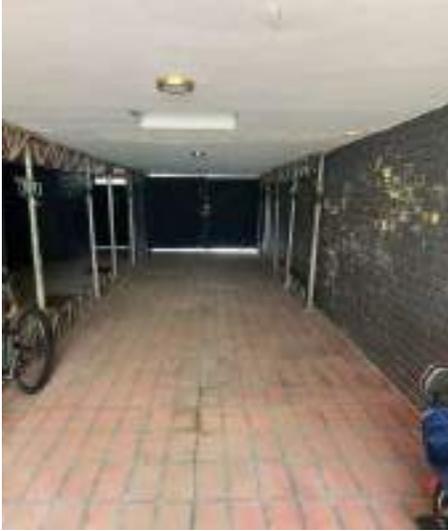
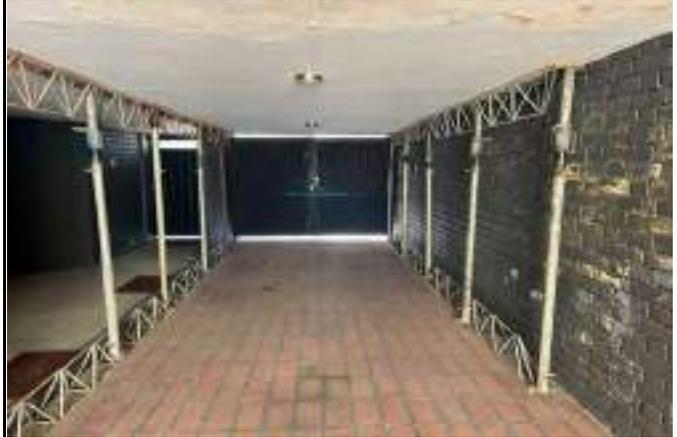
F1

DESCRIPCIÓN: Vista general zona de parqueadero en primer piso costado sur. Se evidencian parales y soportes perimetrales así como manchas de humedad en muro de mampostería costado occidental. (colindantes edificio

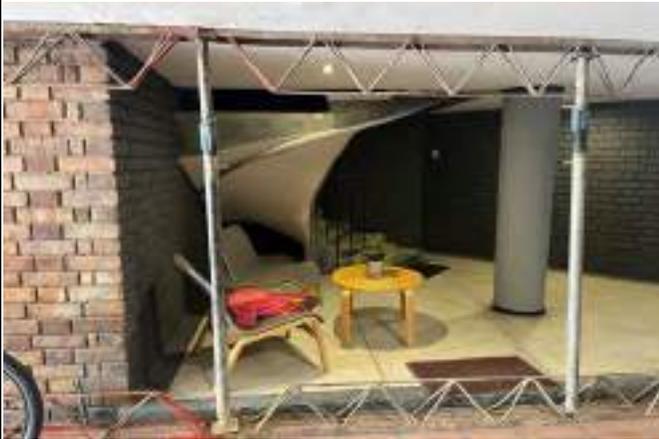
DESCRIPCIÓN: Vista general estado actual hall de acceso y escalera principal de edificio en primer piso.

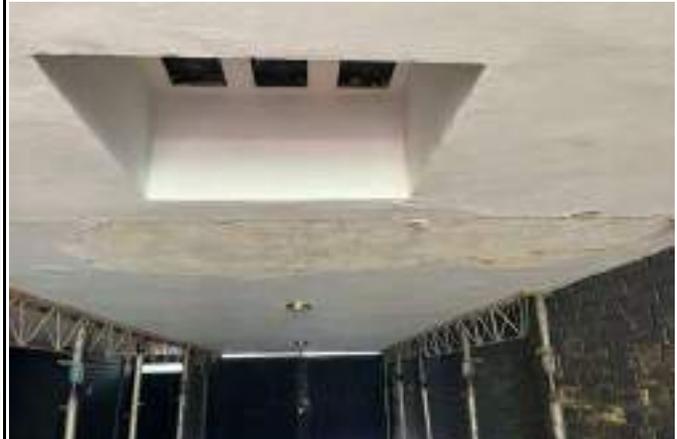
DESCRIPCIÓN: Vista general estado actual cielorraso en zona de parqueadero costado occidental. Se observan humedades y desprendimientos de pañete y pintura.

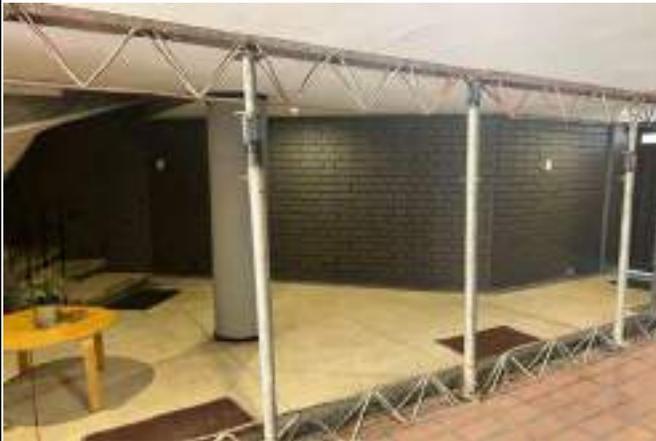
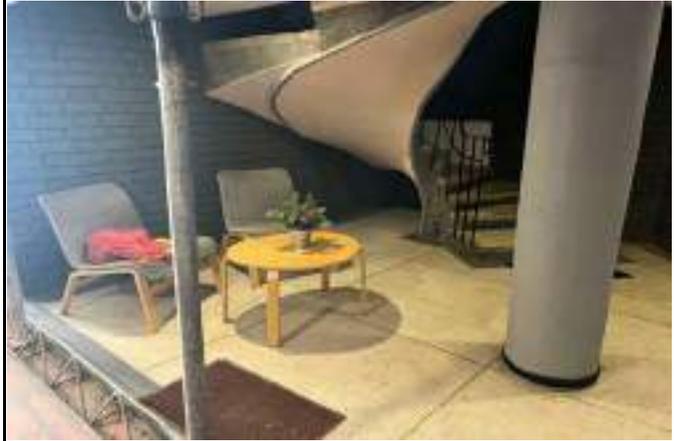
F2

DESCRIPCIÓN: Vista general estado actual hall de acceso y escalera principal de edificio en primer piso.

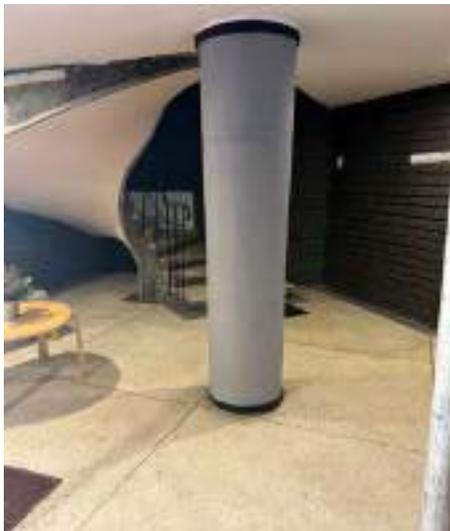
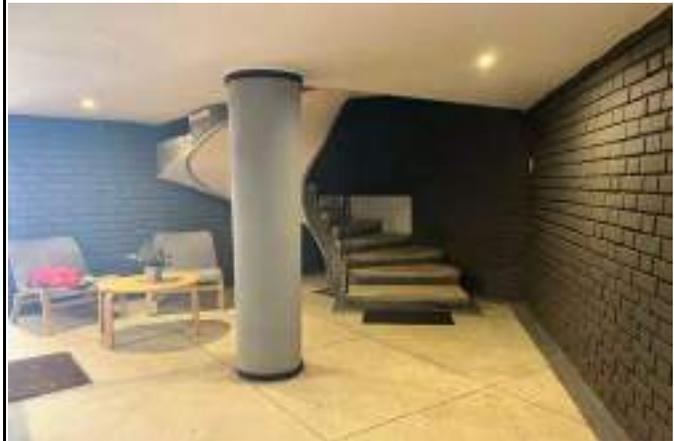
DESCRIPCIÓN: Vista general estado actual hall de acceso y escalera principal de edificio en primer piso.

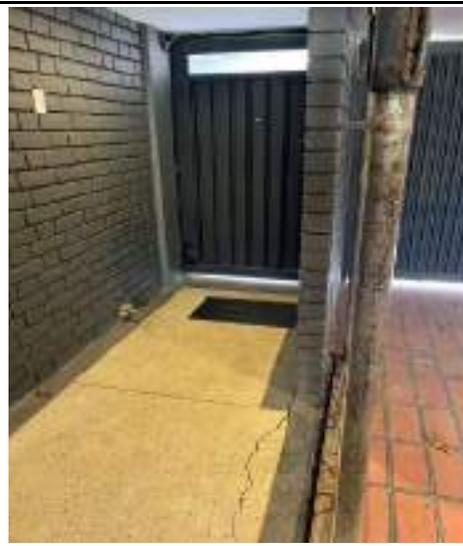
DESCRIPCIÓN: Vista en primer plano grieta longitudinal en piso de corredor costado occidental colindante con parqueadero.

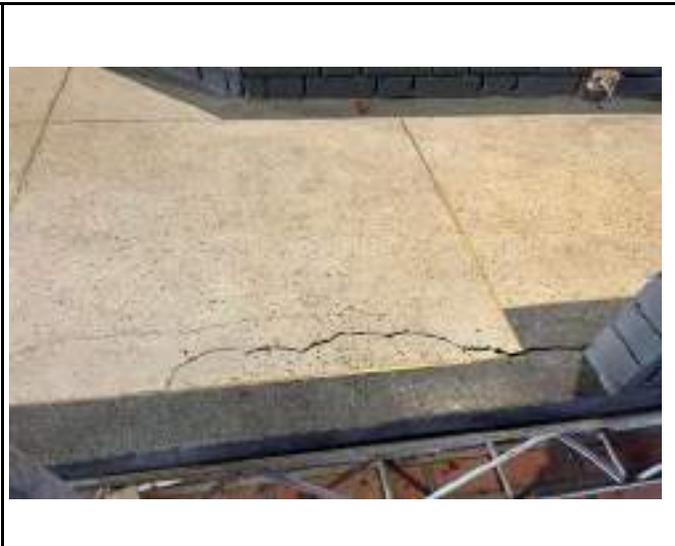
DESCRIPCIÓN: Vista en detalle grieta longitudinal en piso de corredor costado occidental colindante con parqueadero.

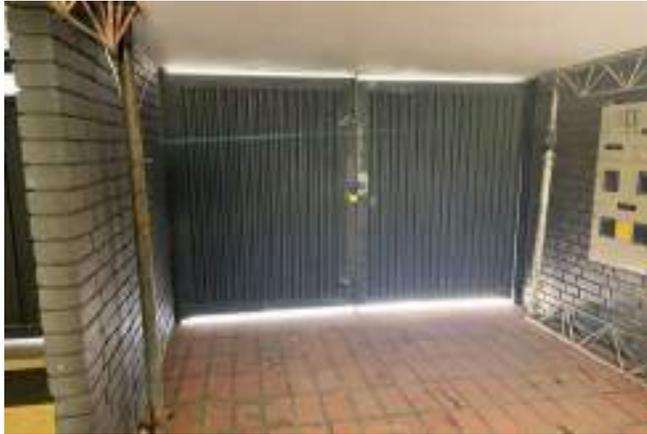
F4

DESCRIPCIÓN: Vista general zona de parqueadero en primer piso costado sur. Se evidencian parales y soportes perimetrales y puerta de acceso costado sur.

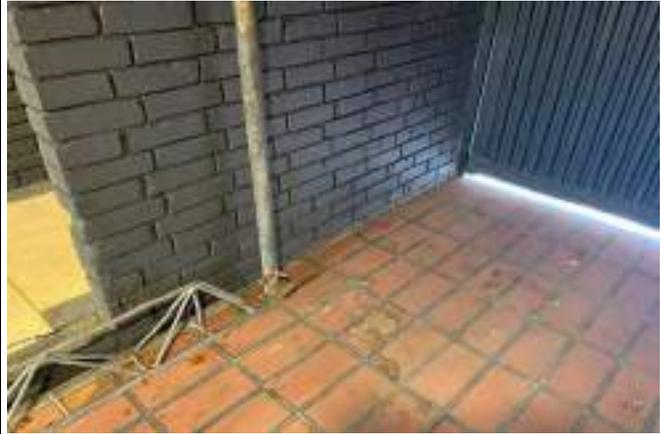
DESCRIPCIÓN: Vista general zona de parqueadero en primer piso costado sur. Se evidencian parales y soportes perimetrales y puerta de acceso costado sur.

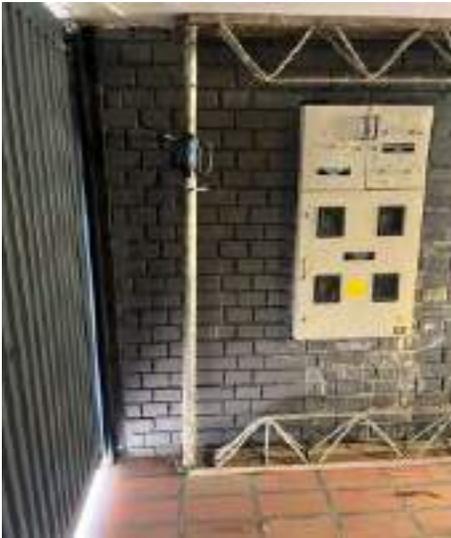
DESCRIPCIÓN: Vista general zona de parqueadero en primer piso costado sur. Se evidencian parales y soportes perimetrales y puerta de acceso costado sur.

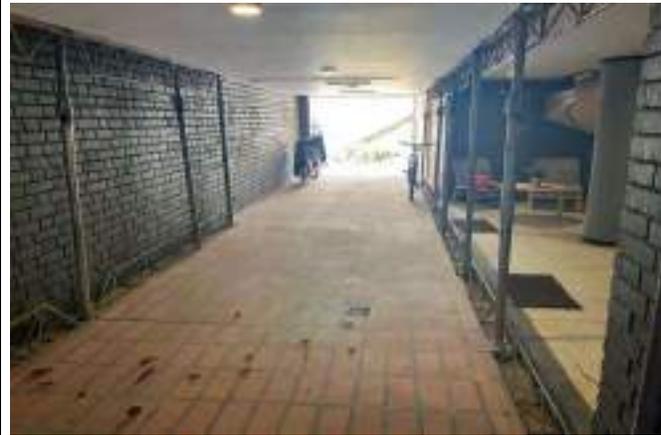
DESCRIPCIÓN: Vista general hacia costado norte zona de parqueadero en primer piso costado sur. Se evidencian parales y soportes perimetrales.

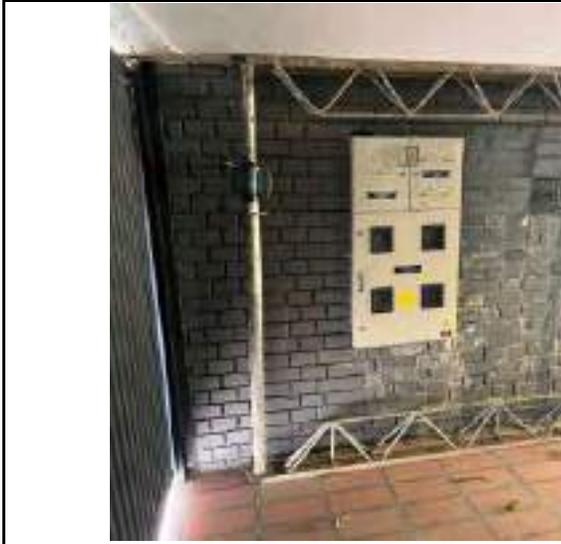
F5

DESCRIPCIÓN: Vista general en primer plano muro colindante con edificio Nairobi, se observan manchas y humedad.

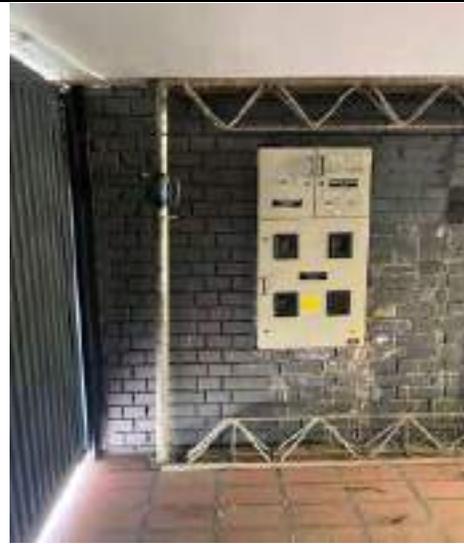
DESCRIPCIÓN: Vista general en primer plano muro colindante con edificio Nairobi, se observan manchas y humedad.

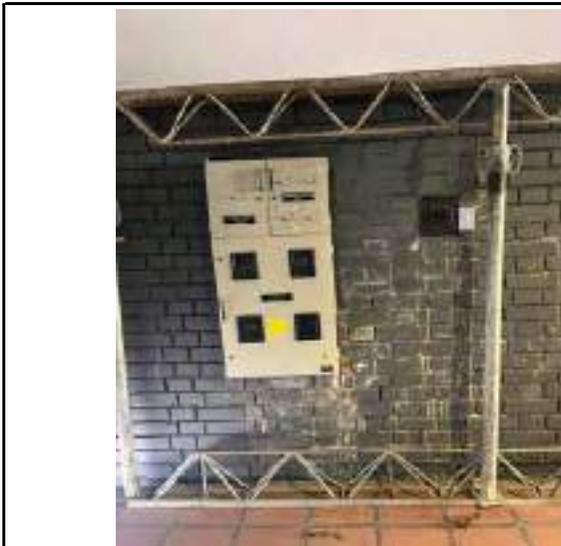
DESCRIPCIÓN: Vista general en primer plano muro colindante con edificio Nairobi, se observan manchas y humedad.

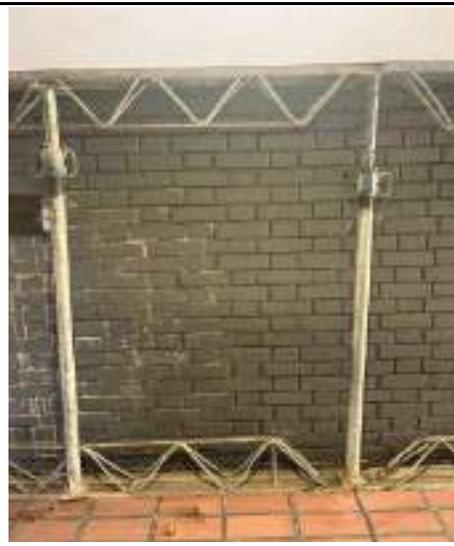
DESCRIPCIÓN: Vista general en primer plano muro colindante con edificio Nairobi, se observan manchas y humedad.

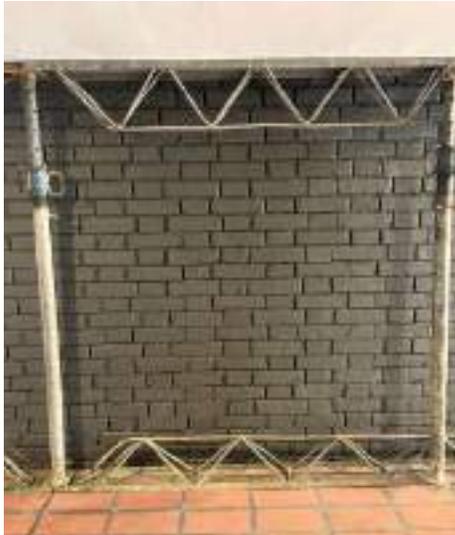
F6

DESCRIPCIÓN: Vista general en primer plano muro colindante con edificio Nairobi, se observan manchas y humedad.

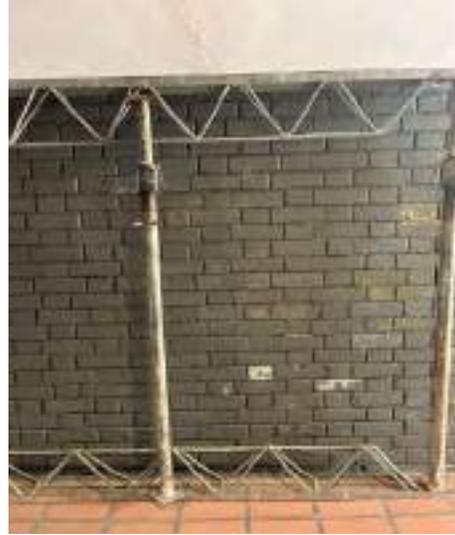
DESCRIPCIÓN: Vista general en primer plano muro colindante con edificio Nairobi, se observan manchas y humedad.

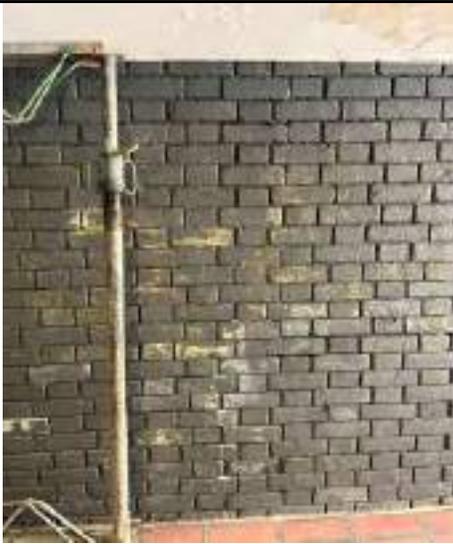
DESCRIPCIÓN: Vista general en primer plano muro colindante con edificio Nairobi, se observan manchas y humedad. Cielorraso con desprendimientos.

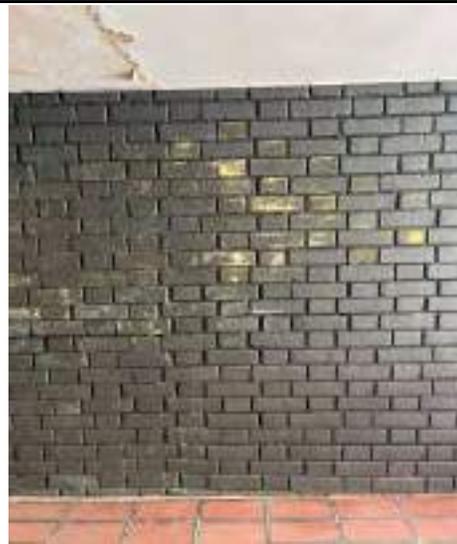
DESCRIPCIÓN: Vista general en primer plano muro colindante con edificio Nairobi, se observan manchas y humedad. Cielorraso con desprendimientos.

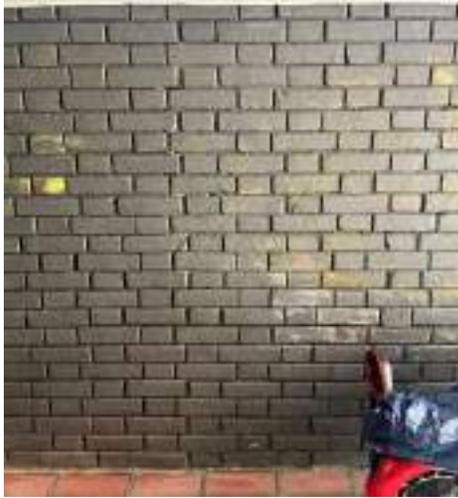
DESCRIPCIÓN: Vista general en primer plano muro colindante con edificio Nairobi, se observan manchas y humedad.

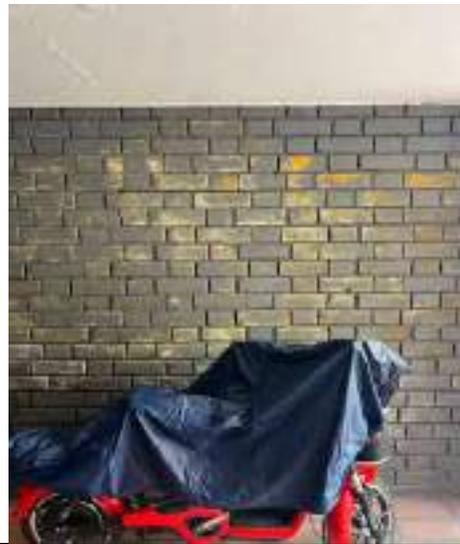
DESCRIPCIÓN: Vista general en primer plano muro colindante con edificio Nairobi, se observan manchas y humedad.

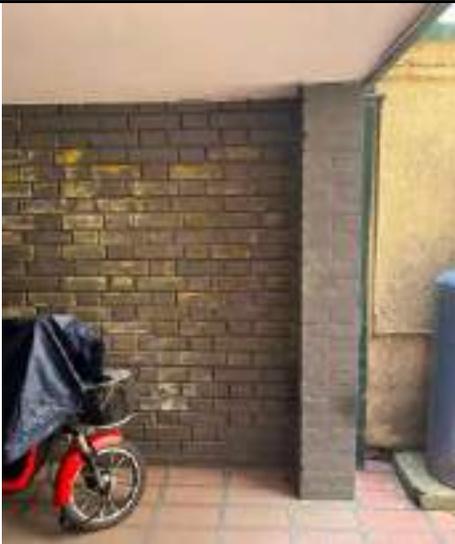
DESCRIPCIÓN: Vista general en primer plano muro colindante con edificio Nairobi, se observan manchas y humedad.

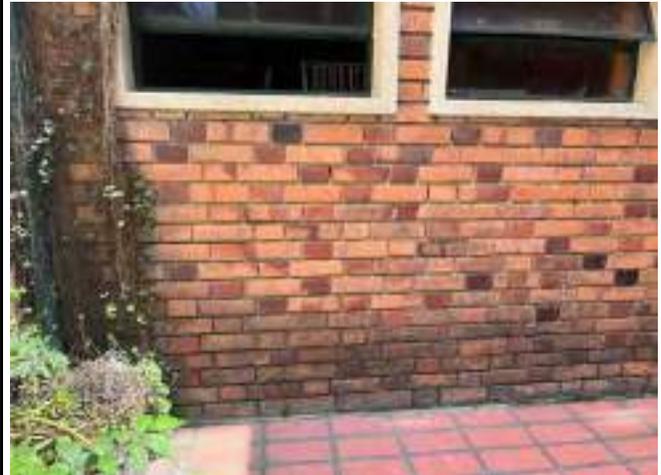
DESCRIPCIÓN: Vista en primer plano manchas y vegetación parásita en parte baja de muro en mampostería.

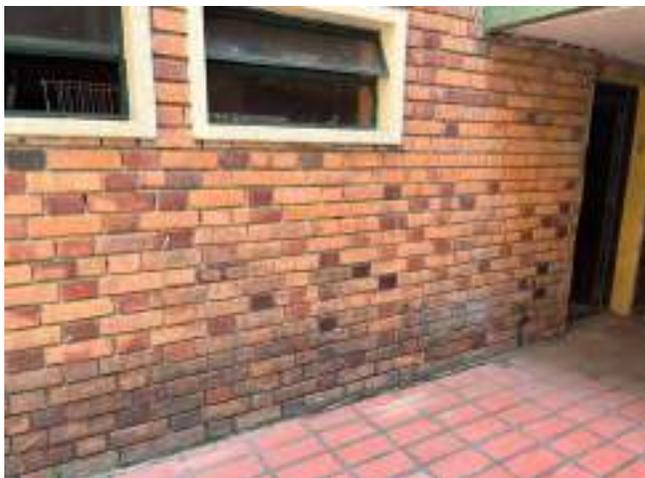
DESCRIPCIÓN: Vista en primer plano manchas y vegetación parásita en parte baja de muro en mampostería, fachada principal de edificio costado occidental.

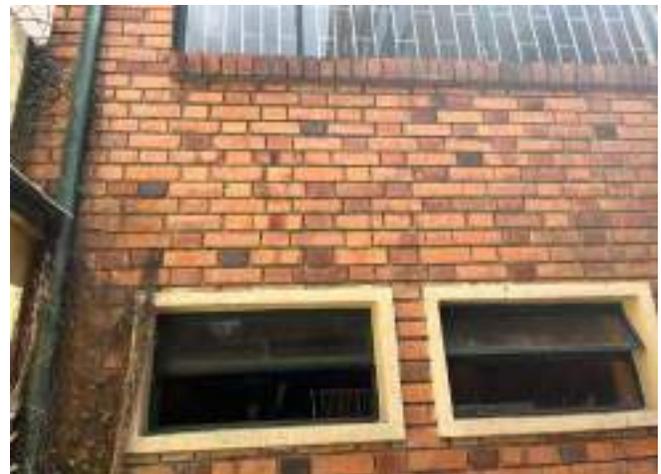
DESCRIPCIÓN: Vista en primer plano vegetación invasiva cerca a bajante y muro de mampostería en fachada principal costado occidental.

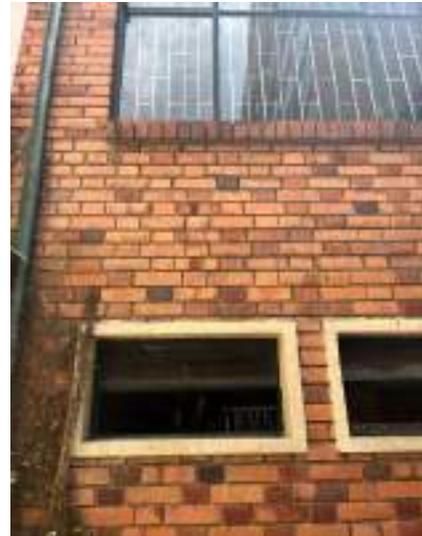
DESCRIPCIÓN: Vista en primer plano vegetación invasiva cerca a bajante y muro de mampostería en fachada principal costado occidental.
