ASUNTO: PROCESO DECLARATIVO DE RESPONSABILIDAD
CIVIL EXTRA CONTRACTUAL.

RADICADO: 2022-00362

INFORME TÉCNICO DE CONTROL DE DAÑO Y PATOLOGIA PARA ELEDIFICIO UBICADO EN CHAPINERO ALTO EN LA CALLE 52A #3C – 20 EN LA CIUDAD DE BOGOTÁ D.C.

INFORME SEGUIMIENTO
EDIFICIO CL. 52 A # 3C - 20

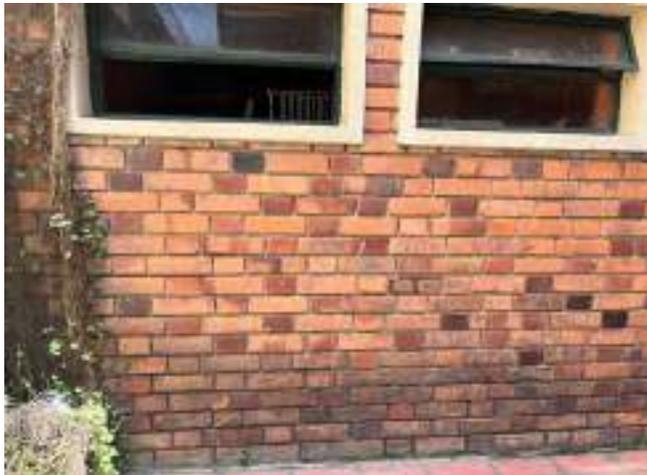
DESCRIPCIÓN: Vista en primer plano manchas y vegetación parásita en parte baja de muro en mampostería, fachada principal de edificio costado occidental.

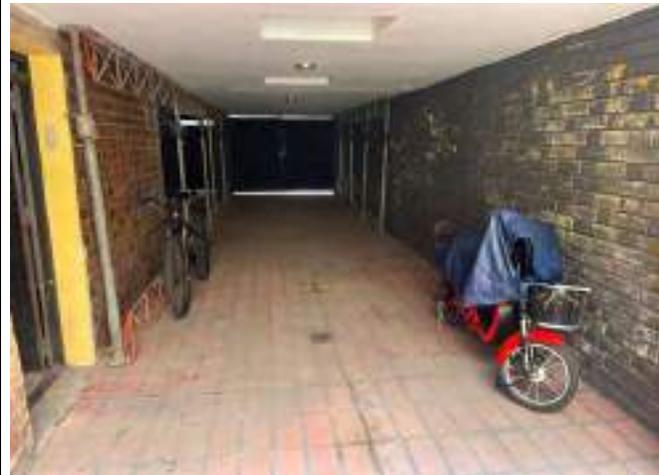
DESCRIPCIÓN: Vista general zona de parqueadero en primer piso costado sur. Se evidencian parales y soportes perimetrales así como manchas de humedad en muro de mampostería costado occidental. (colindantes edificio

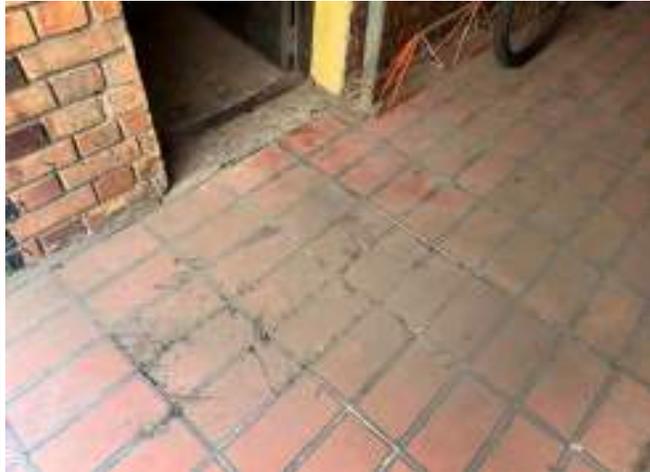
DESCRIPCIÓN: Vista en detalle fisuras, desportillamientos y suciedad en acabado de piso en zona de acceso a depósito.

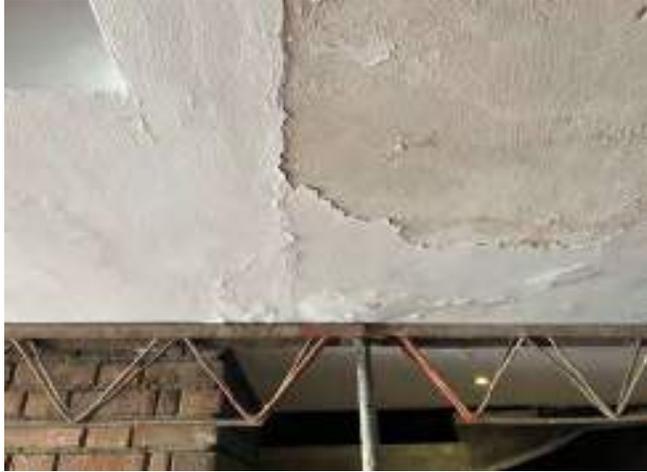
DESCRIPCIÓN: Vista en detalle humedad, embombamientos y desprendimientos de pañete y pintura en cielorraso zona central de parqueadero.

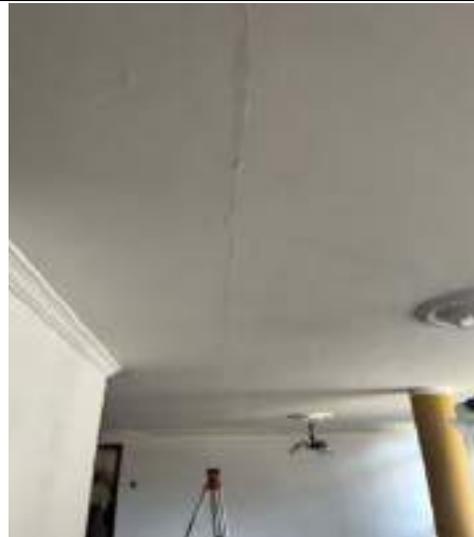
DESCRIPCIÓN: Vista en primer plano fisura longitudinal (sentido oriente - occidente) en cielorraso zona central de sala hacia costado occidental.

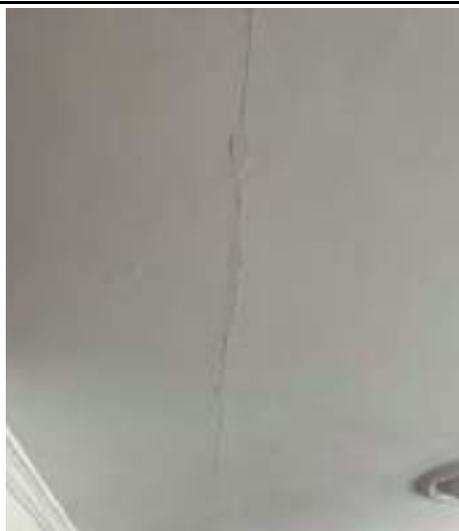
DESCRIPCIÓN: Vista en primer plano fisura longitudinal (sentido oriente - occidente) en cielorraso zona central de sala hacia costado occidental.

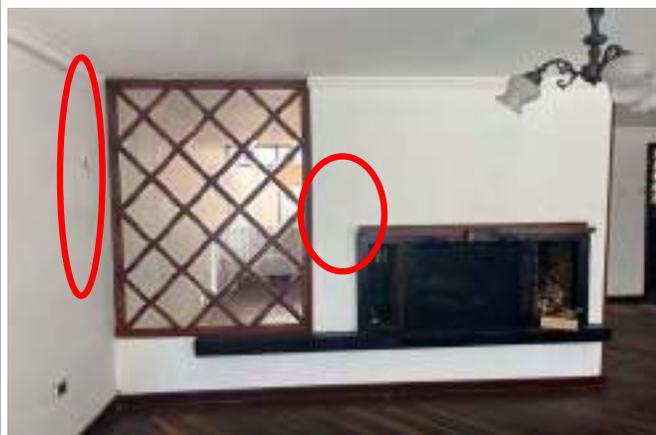
DESCRIPCIÓN: Vista en primer plano fisuras en zona media de muro de chimenea y en muro colindante en costado occidental de apartamento 101.

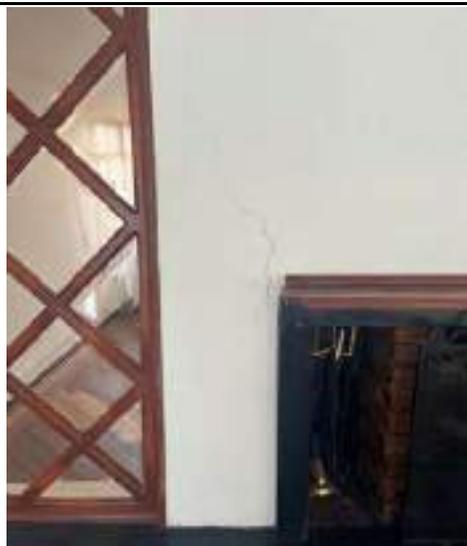
DESCRIPCIÓN: Vista en detalle fisuras en zona media de muro de chimenea en costado occidental de apartamento 101.

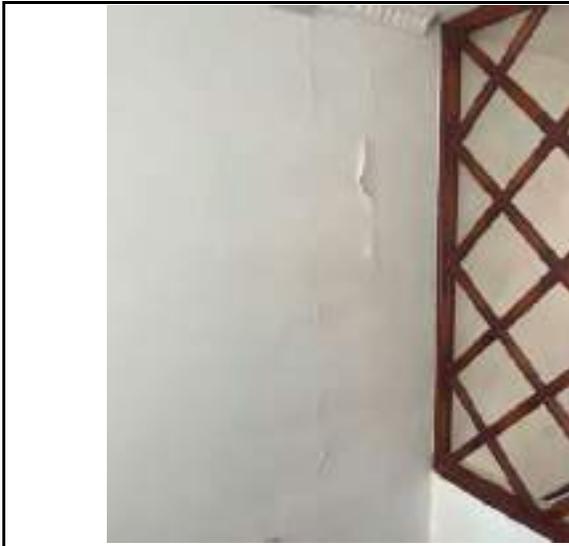
DESCRIPCIÓN: Vista en detalle fisuras y embombamientos en en zona media y alta de muro sala en costado occidental de apartamento 101.

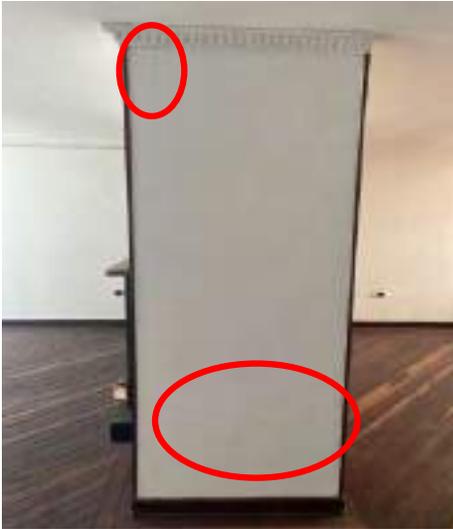
DESCRIPCIÓN: Vista en primer plano costado oriental de muro de chimenea, se observan fisuras.

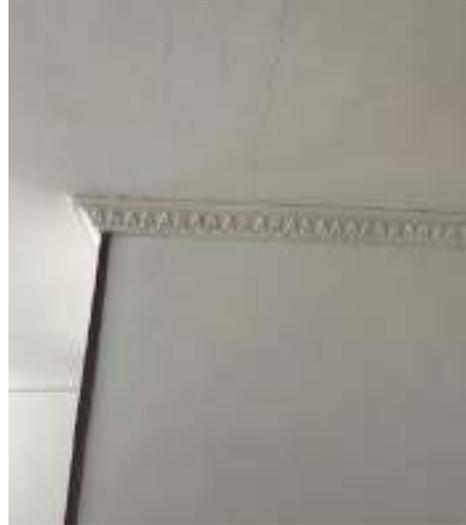
DESCRIPCIÓN: Vista en detalle fisuras en parte superior de muro chimenea en costado de occidental.

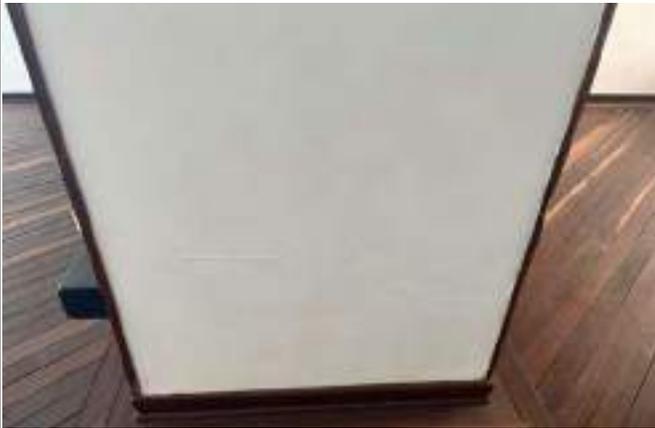
DESCRIPCIÓN: Vista en detalle fisuras en parte inferior de muro chimenea en costado de occidental.

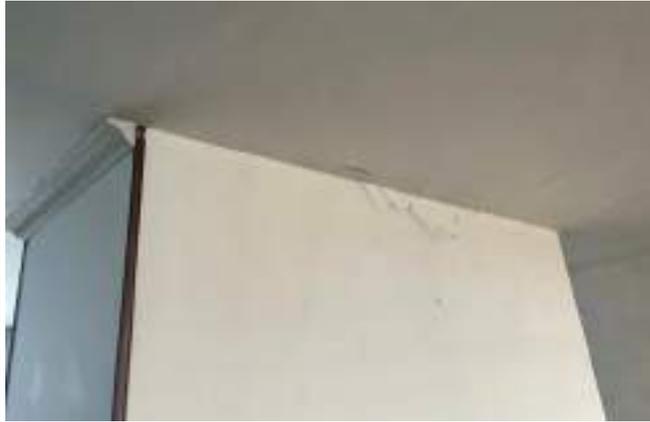
DESCRIPCIÓN: Vista en primer plano fisuras y embombamientos en parte alta de muro de chimenea y cielorraso, costado norte zona de estudio.

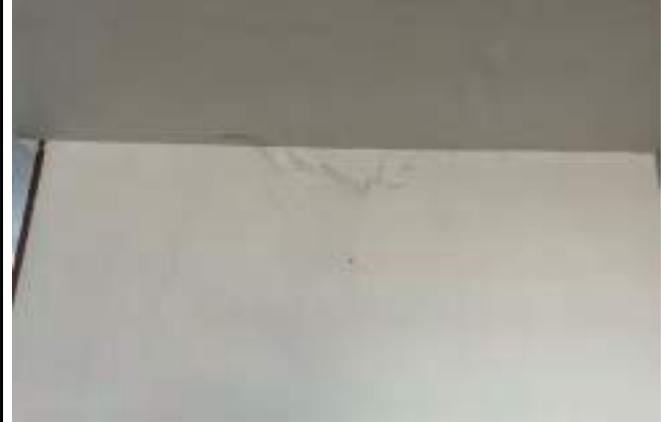
DESCRIPCIÓN: Vista en detalle fisuras y embombamientos en parte alta de muro de chimenea y cielorraso, costado norte zona de estudio.

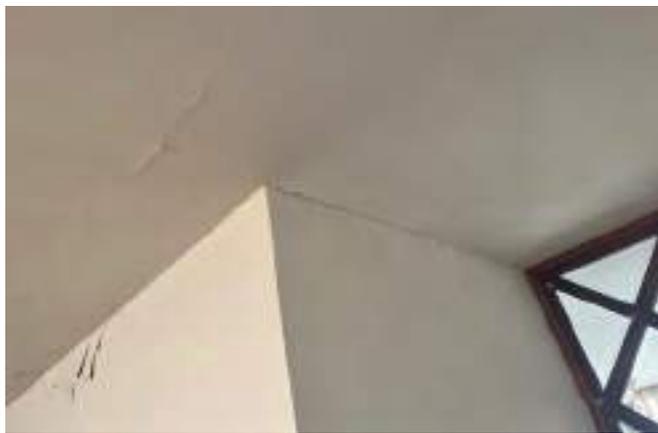
DESCRIPCIÓN: Vista en detalle fisuras y embombamientos en parte alta de muro de chimenea y cielorraso, costado norte zona de estudio.

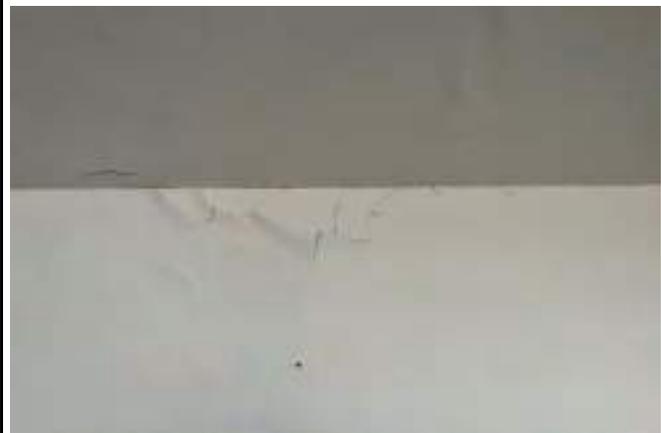
DESCRIPCIÓN: Vista en detalle fisuras y embombamientos en parte alta de muro de chimenea y cielorraso, costado norte zona de estudio.

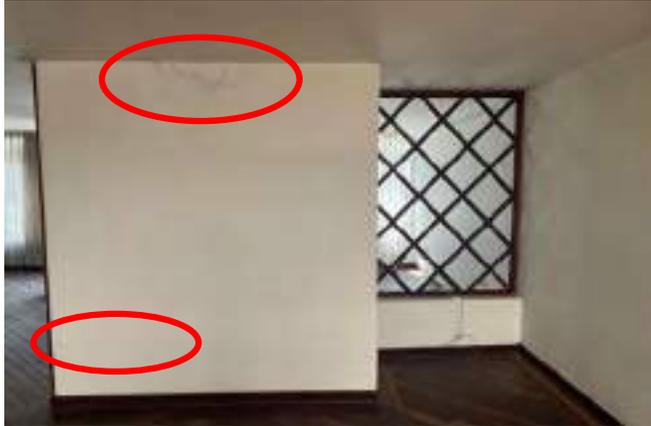
DESCRIPCIÓN: Vista en primer plano fisuras y embombamientos en parte alta y baja de muro de chimenea y cielorraso, costado norte zona de estudio.

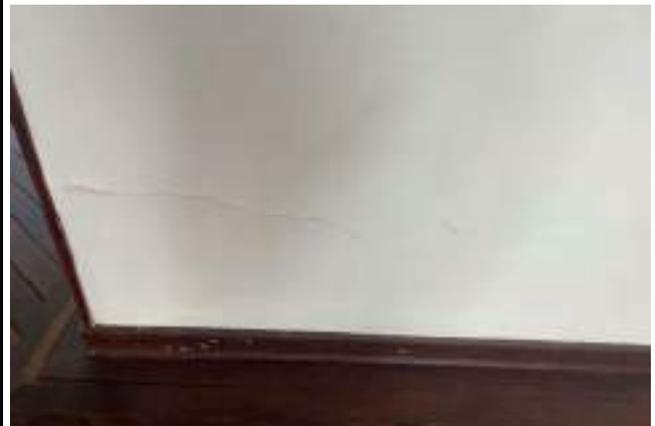
DESCRIPCIÓN: Vista en detalle fisuras y embombamientos en parte baja de muro de chimenea costado norte zona de estudio.

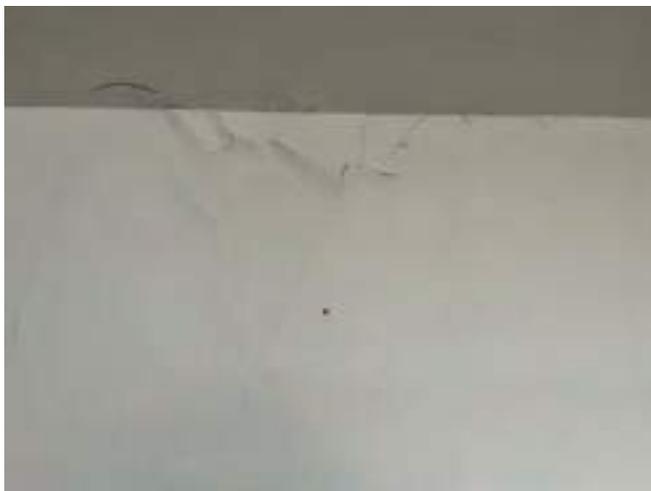
DESCRIPCIÓN: Vista en detalle fisuras y embombamientos en parte alta de muro de chimenea y cielorraso, costado norte zona de estudio.

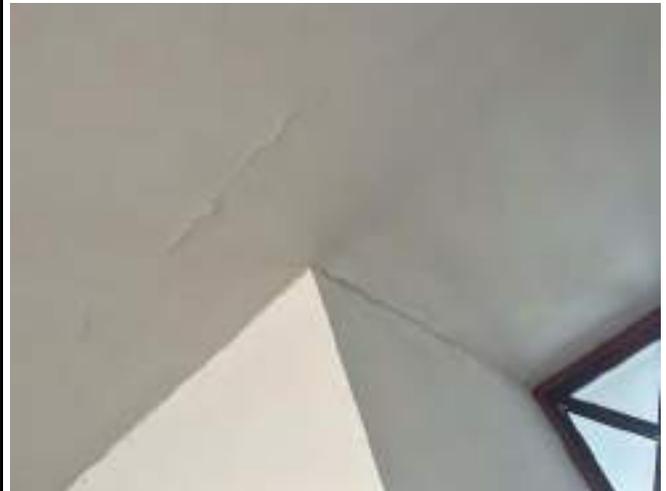
DESCRIPCIÓN: Vista en detalle fisuras en cielorraso costado noroccidental de chimenea.

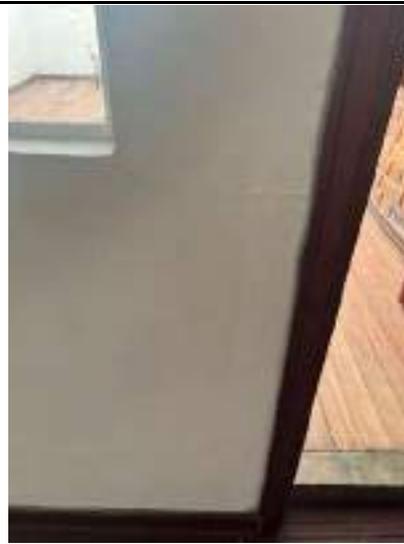
DESCRIPCIÓN: Vista en detalle fisura horizontal en muro costado norte zona de estudio, apartamento 101.

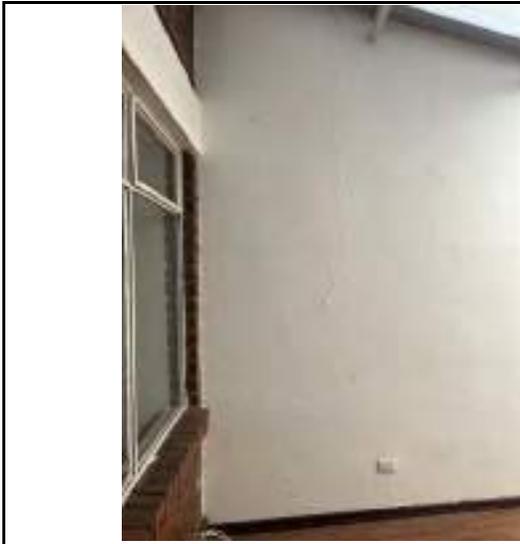
DESCRIPCIÓN: Vista en primer plano fisuras verticales en parte alta y media de muro costado occidental de patio interior.

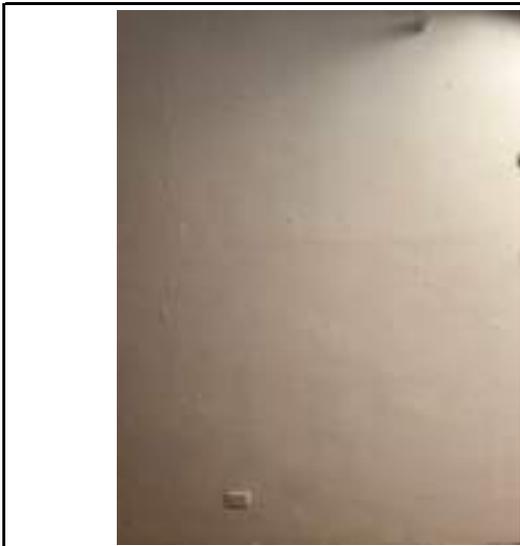
DESCRIPCIÓN: Vista en primer plano fisuras verticales en parte alta y media de muro costado occidental de patio interior.

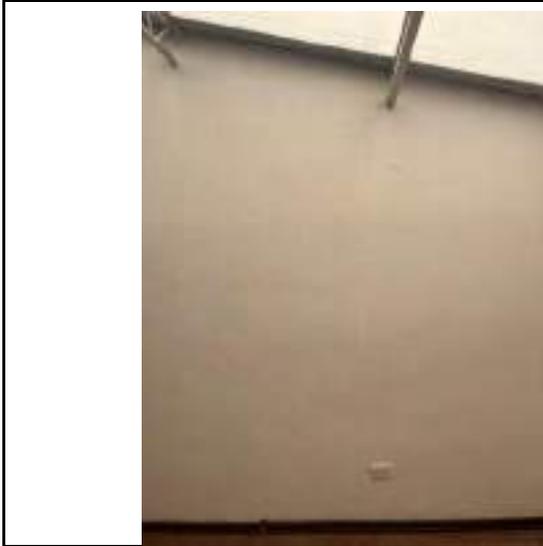
DESCRIPCIÓN: Vista en primer plano manchas por humedad de filtración en parte alta y media de muro costado occidental de patio interior.

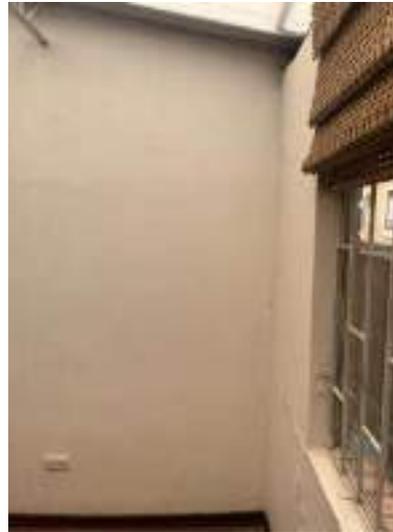
DESCRIPCIÓN: Vista en primer plano fisuras verticales en parte alta y media de muro costado occidental de patio interior.

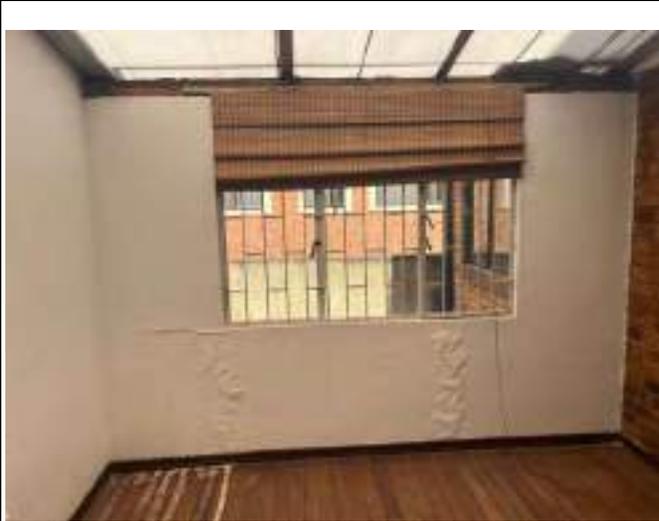
DESCRIPCIÓN: Vista en primer plano fisuras, embombamientos y humedad por filtración en muros y antepecho muro costado norte de patio interior occidental.

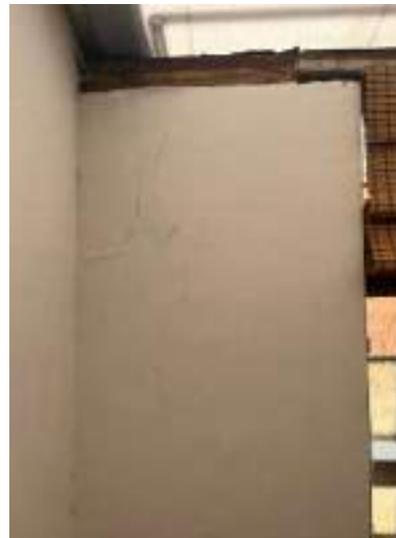
DESCRIPCIÓN: Vista en detalle fisuras en parte alta de muro costado norte de patio interior occidental.

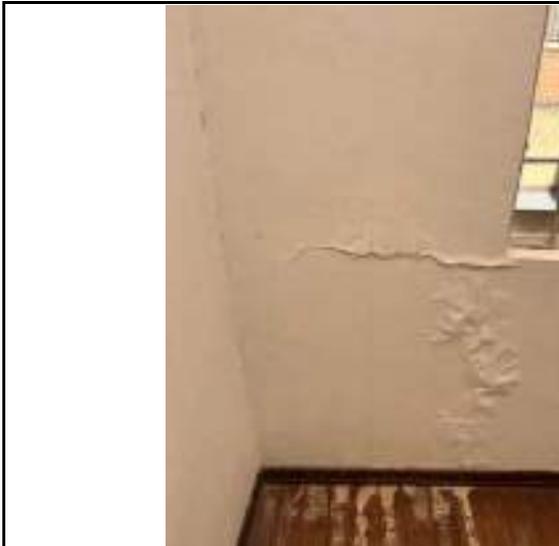
DESCRIPCIÓN: Vista en detalle fisuras, embombamientos y humedad por filtración en parte media de muro y antepecho, humedad y manchas en piso costado norte de patio interior occidental.

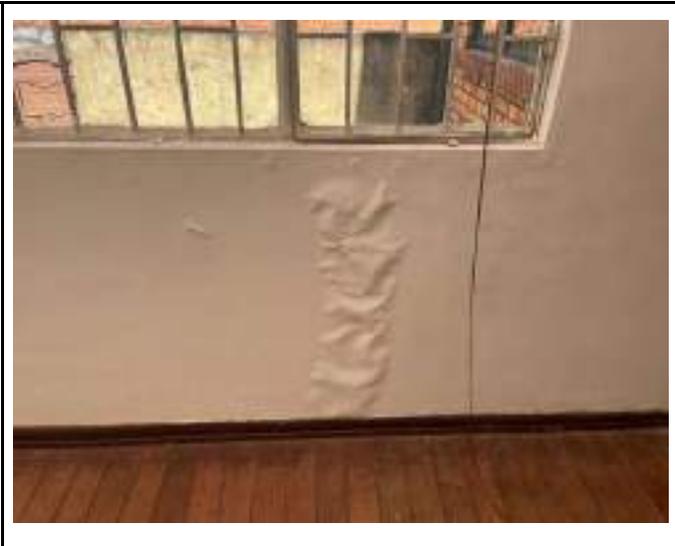
DESCRIPCIÓN: Vista en detalle fisuras, embombamientos y humedad por filtración en antepecho, zona central muro costado norte de patio interior occidental.

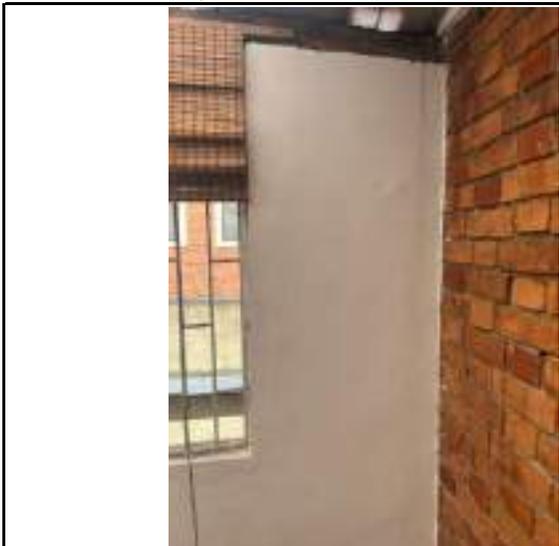
DESCRIPCIÓN: Vista en detalle manchas de humedad por filtración en parte alta de muro costado norte de patio interior occidental.

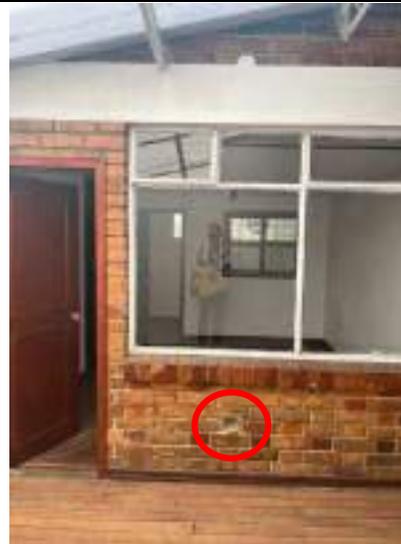
DESCRIPCIÓN: Vista en primer plano faltante en parte baja de muro costado oriental de patio interior occidental.

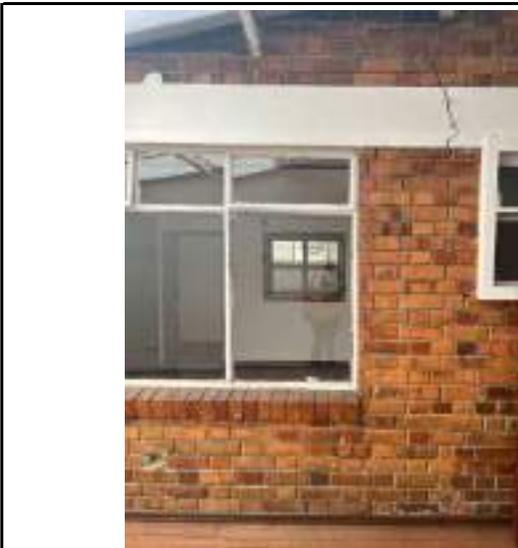
DESCRIPCIÓN: Vista en primer plano grieta diagonal en viga costado oriental de patio interior occidental.

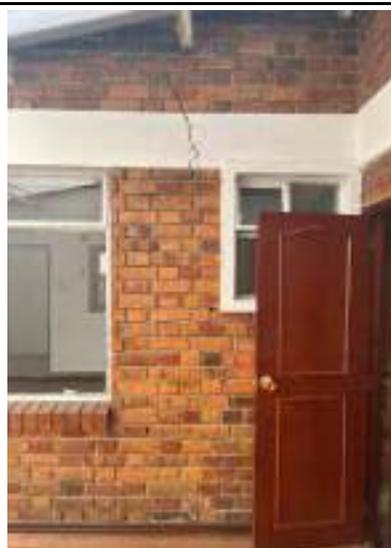
DESCRIPCIÓN: Vista en primer plano grieta diagonal en viga costado oriental de patio interior occidental.

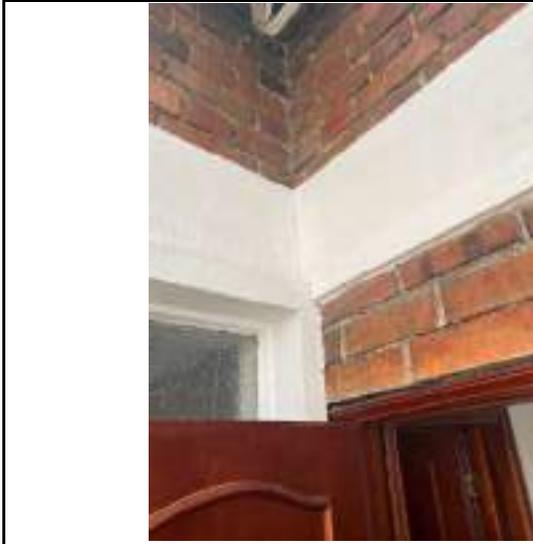
DESCRIPCIÓN: Vista en primer plano grieta vertical en esquina sur oriental en viga de patio interior occidental.

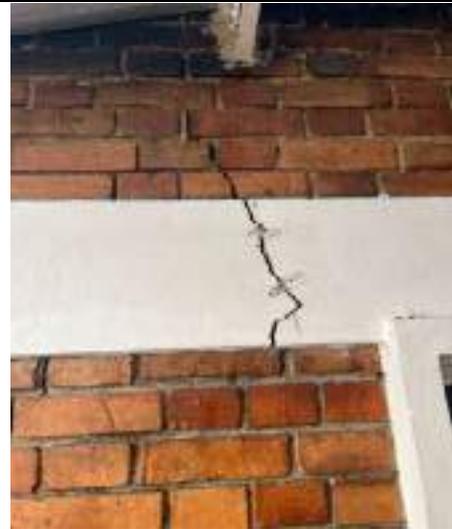
DESCRIPCIÓN: Vista en detalle grieta diagonal en viga costado oriental de patio interior occidental.

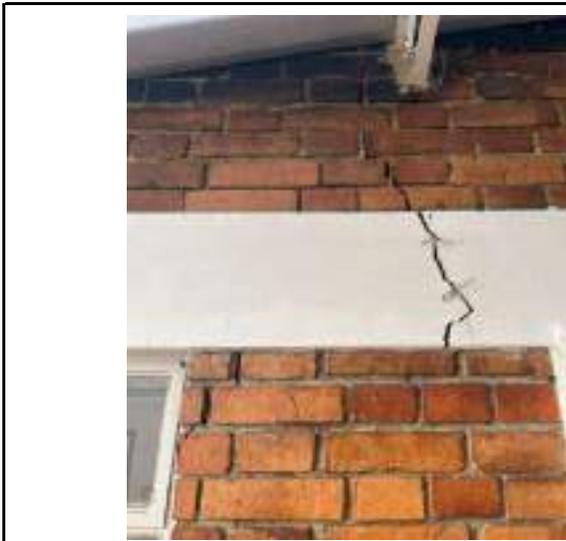
DESCRIPCIÓN: Vista en detalle grieta diagonal en viga costado oriental de patio interior occidental.

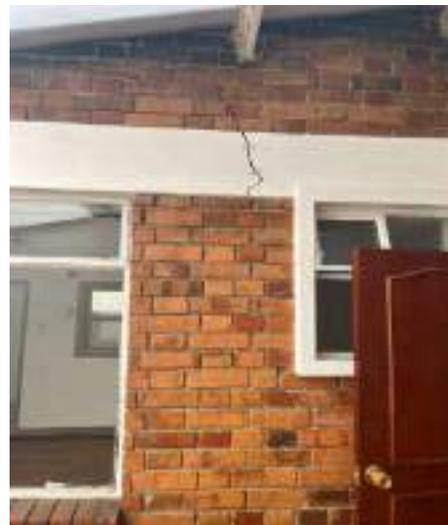
DESCRIPCIÓN: Vista en primer plano grieta diagonal en viga costado oriental de patio interior occidental.

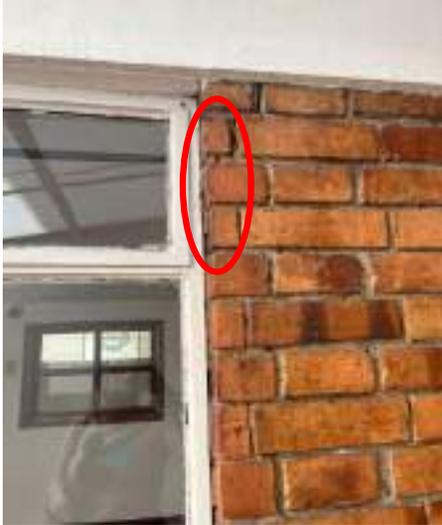
DESCRIPCIÓN: Vista en detalle fisuras en muro ostado oriental de patio interior occidental.

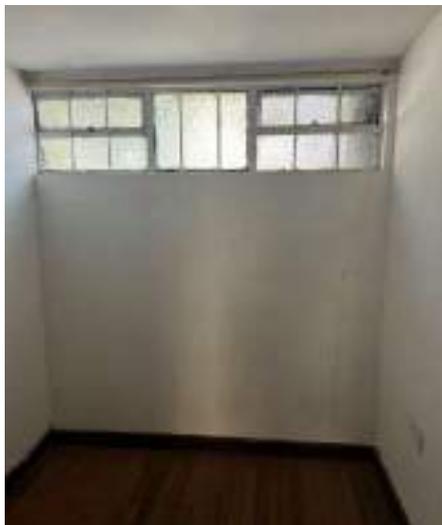
DESCRIPCIÓN: Vista en primer plano fisura vertical en muro costado sur en depósito de cocina, apartamento 101.

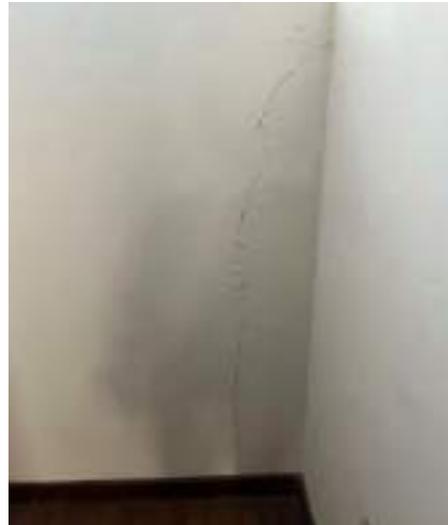
DESCRIPCIÓN: Vista en detalle fisura vertical en muro costado sur en depósito de cocina, apartamento 101.

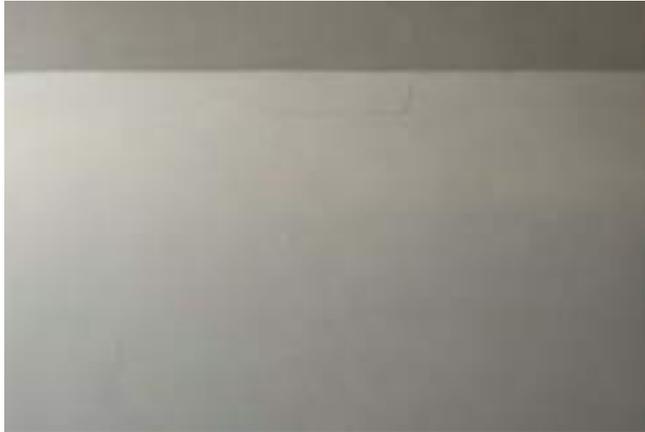
DESCRIPCIÓN: Vista en detalle fisura en parte alta de muro costado occidental en depósito de cocina, apartamento 101.

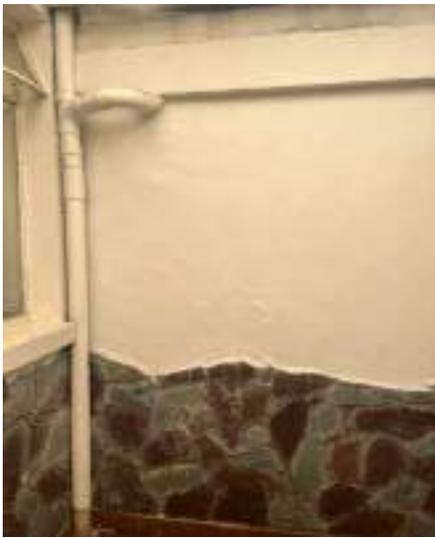
DESCRIPCIÓN: Vista en primer plano estado actual aparente humedad y embombamientos en zona media de muro perimetral costado oriental de patio interior, apartamento 101.

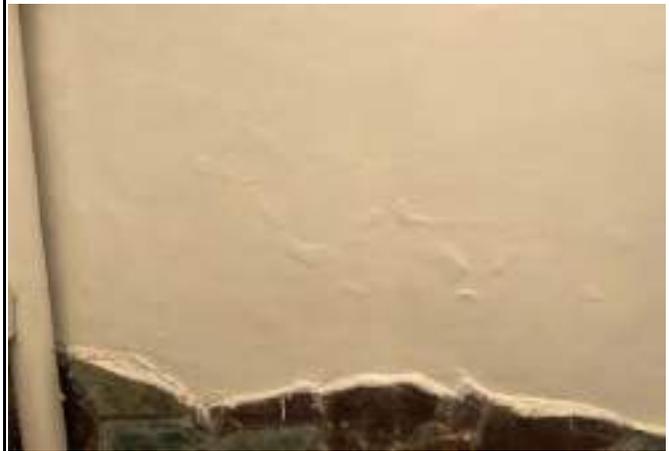
DESCRIPCIÓN: Vista en detalle aparente humedad y embombamientos en zona media de muro perimetral costado oriental de patio interior, apartamento 101.

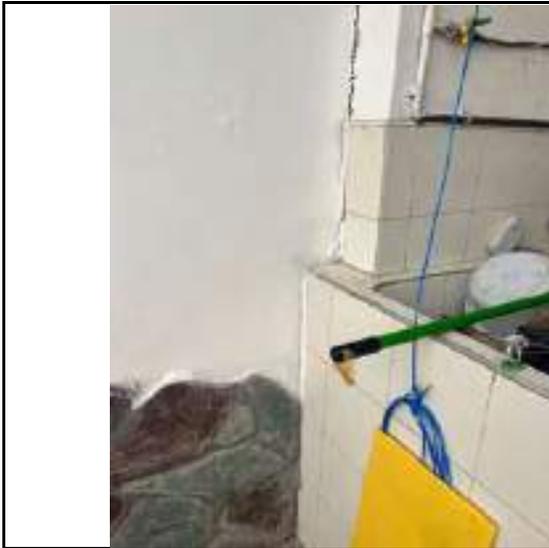
DESCRIPCIÓN: Vista en detalle fisura vertical en muro zona de ropas costado oriental, apartamento 101.

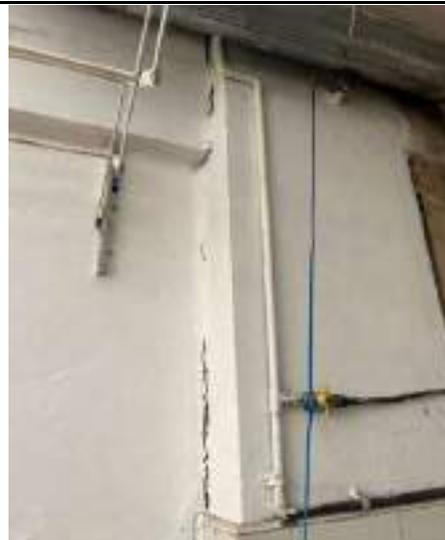
DESCRIPCIÓN: Vista en detalle fisura vertical en muro zona de ropas costado oriental, apartamento 101.

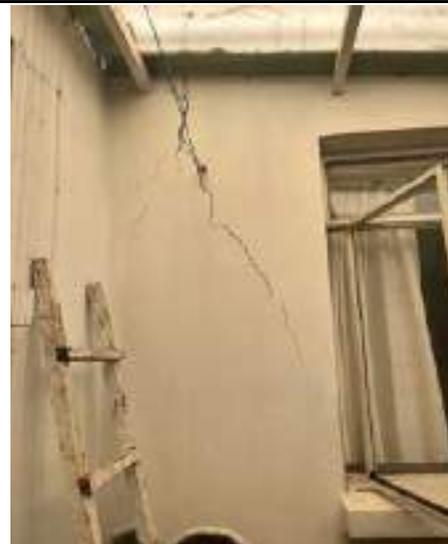
DESCRIPCIÓN: Vista en detalle grietas diagonales y verticales en parte alte y media de muro norte en patio interior oriental, apartamento 101.

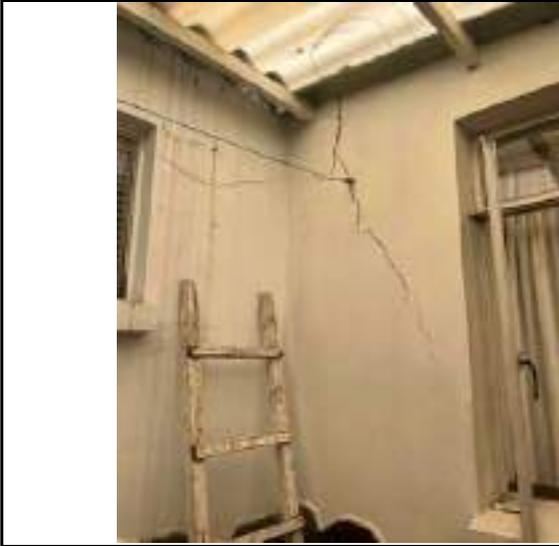
DESCRIPCIÓN: Vista en detalle grietas diagonales y verticales en parte alte y media de muro norte en patio interior oriental, apartamento 101.

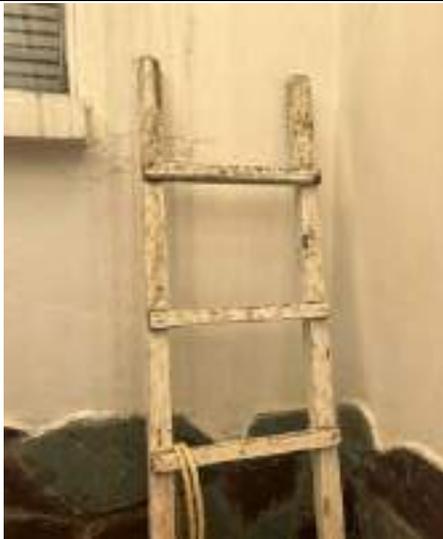
DESCRIPCIÓN: Vista en detalle manchas por humedad de filtración en parte alta y media de muro occidental de patio interior oriental, apartamento 101.

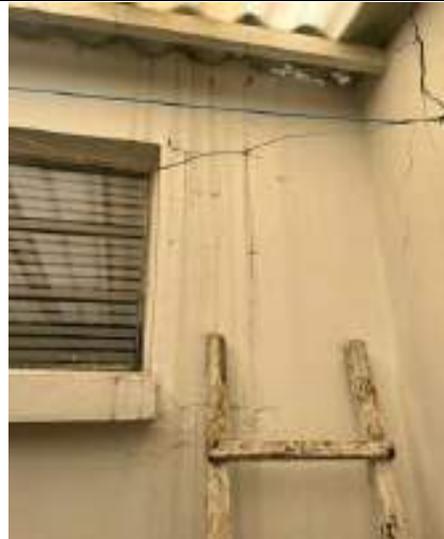
DESCRIPCIÓN: Vista en detalle manchas por humedad de filtración en parte alta y media de muro occidental de patio interior oriental, apartamento 101.

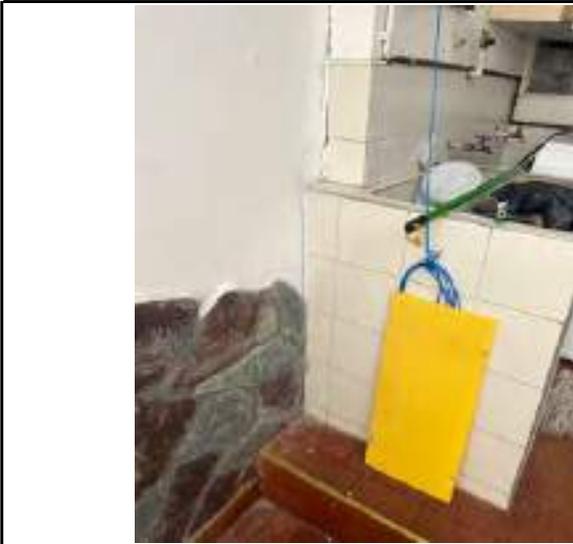
DESCRIPCIÓN: Vista en detalle fisura vertical en zona media de muro zona de unión entre enchape cuarto de ropas y muro oriental de patio interior, apartamento 101.

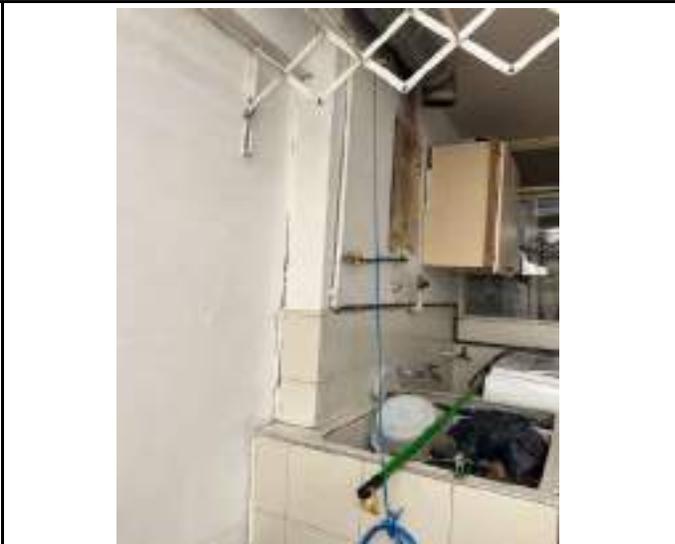
DESCRIPCIÓN: Vista en detalle fisura vertical en zona media de muro zona de unión entre enchape cuarto de ropas y muro oriental de patio interior, apartamento 101.

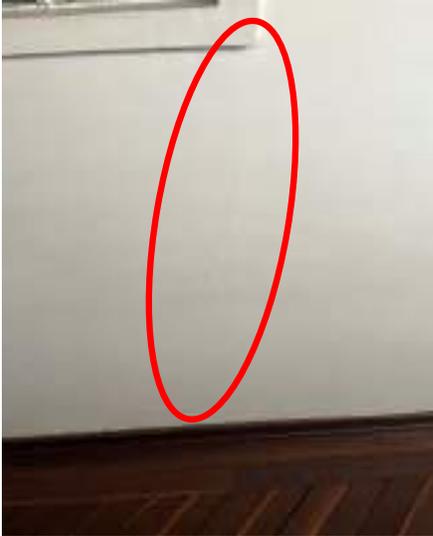
DESCRIPCIÓN: Vista en detalle fisura en parte baja de muro occidental de corredor central.

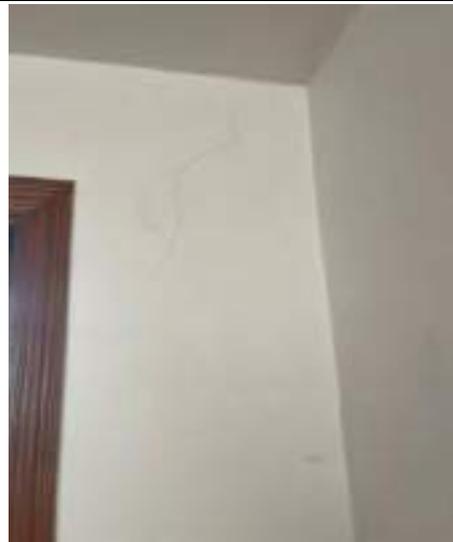
DESCRIPCIÓN: Vista en detalle fisura diagonal en parte alta de muro esquina sur oriental de habitación 2.

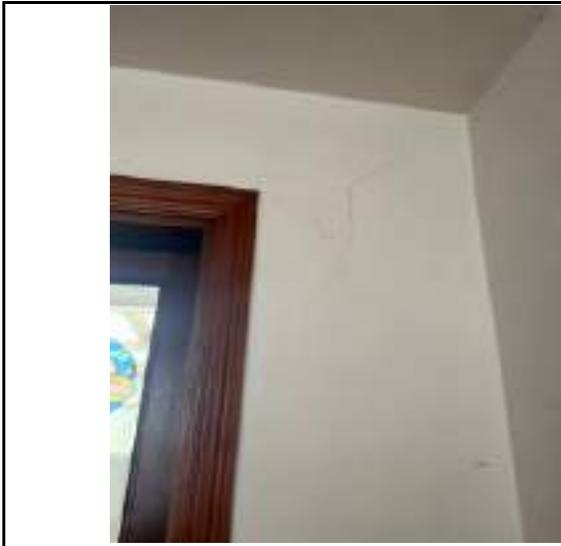
DESCRIPCIÓN: Vista en detalle fisura diagonal en parte alta de muro esquina sur oriental de habitación 2.

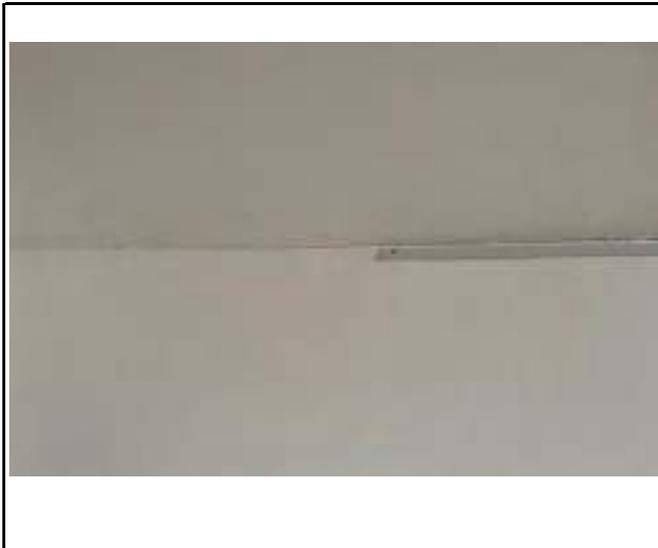
DESCRIPCIÓN: Vista en detalle fisura horizontal en zona entre muro y cielorraso en muro sur de habitación 2, apartamento 101.

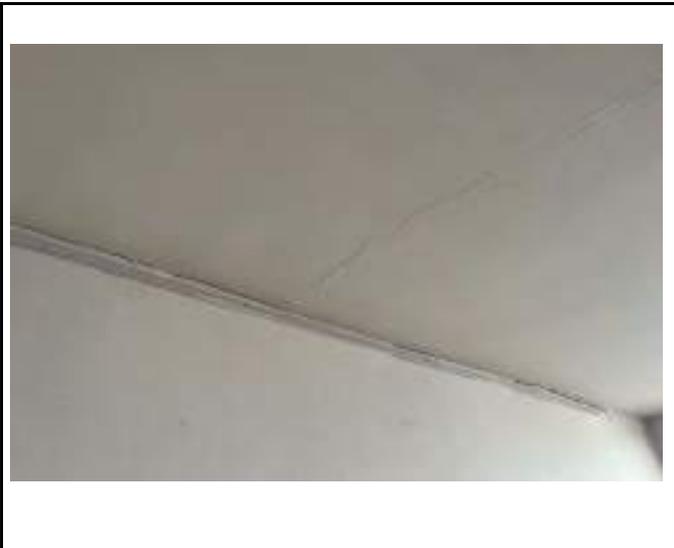
DESCRIPCIÓN: Vista en detalle fisura horizontal en zona entre muro y cielorraso en muro sur de habitación 2, apartamento 101.

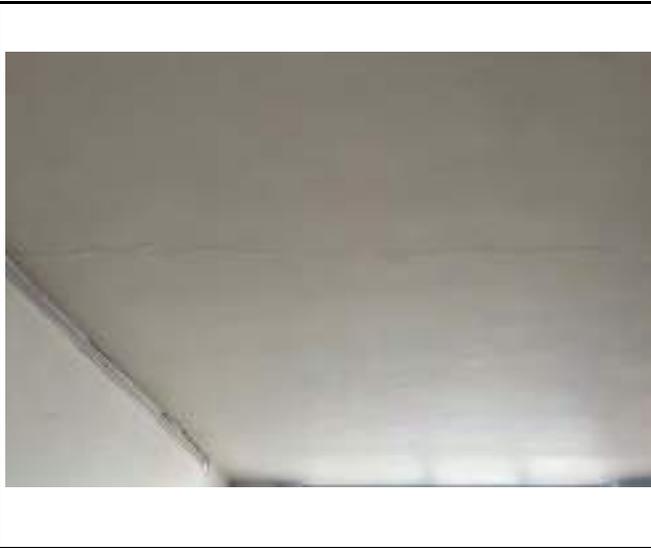
DESCRIPCIÓN: Vista en detalle fisura horizontal en cielorraso en muro sur de habitación 2, apartamento 101.

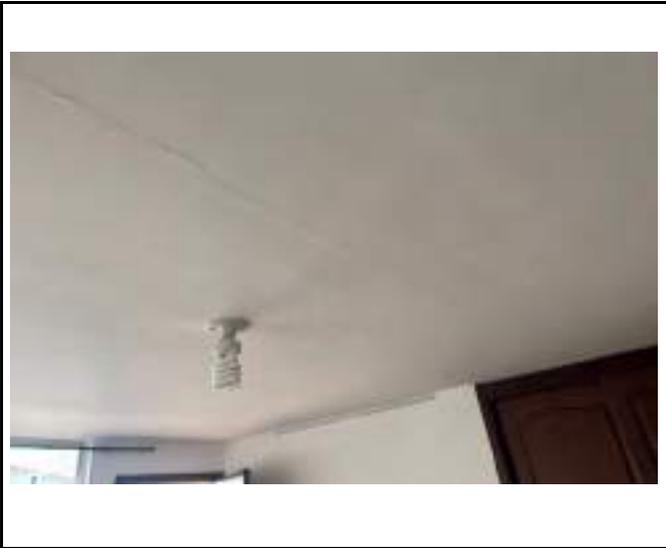
DESCRIPCIÓN: Vista en detalle fisura horizontal en cielorraso en muro sur de habitación 2, apartamento 101.

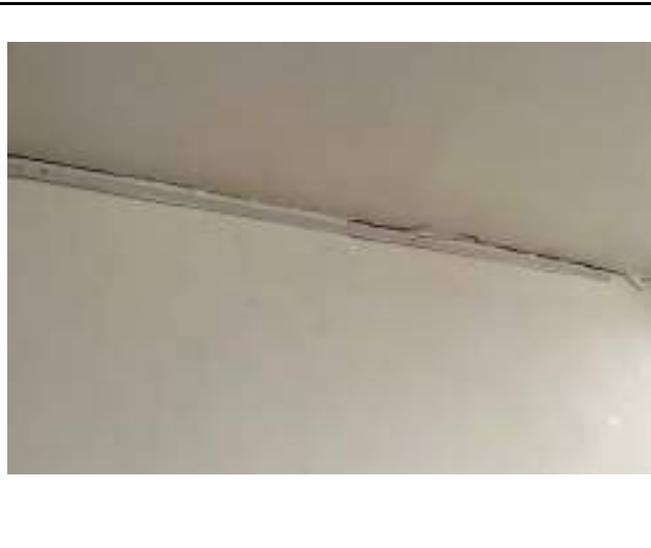
DESCRIPCIÓN: Vista en detalle fisura horizontal en zona entre muro y cielorraso en muro sur de habitación 2, apartamento 101.

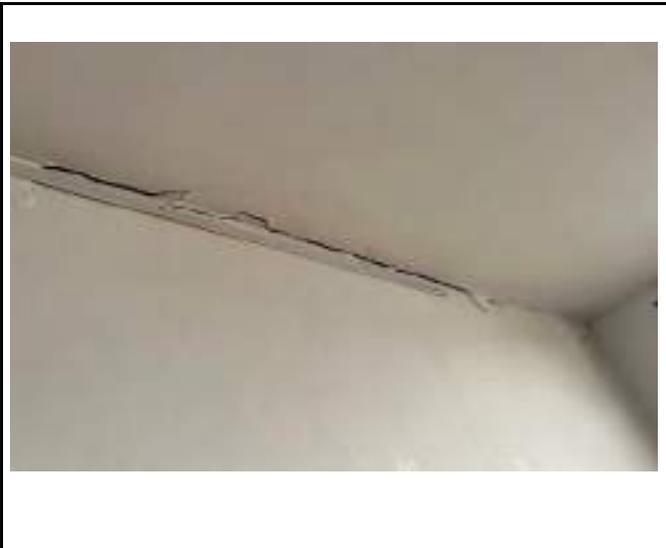
DESCRIPCIÓN: Vista en detalle fisura horizontal en zona entre muro y cielorraso en muro sur de habitación 2, apartamento 101.

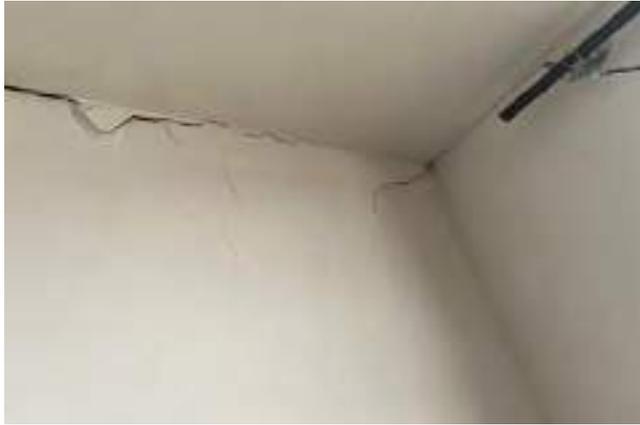
DESCRIPCIÓN: Vista en detalle fisura horizontal en cielorraso y parte alta de muro sur de habitación 2, apartamento 101.

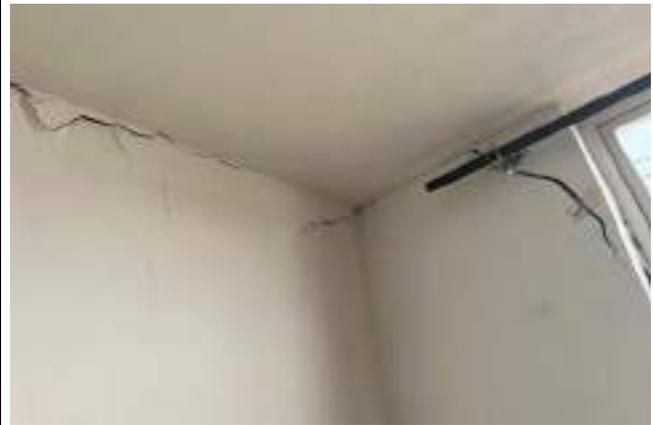
DESCRIPCIÓN: Vista en detalle fisura horizontal en cielorraso y parte alta de muro sur de habitación 2, apartamento 101.

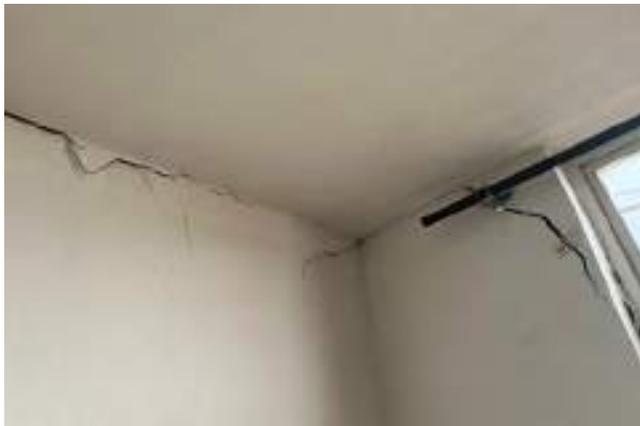
DESCRIPCIÓN: Vista en detalle fisura horizontal en cielorraso y parte alta de muro sur de habitación 2, apartamento 101.

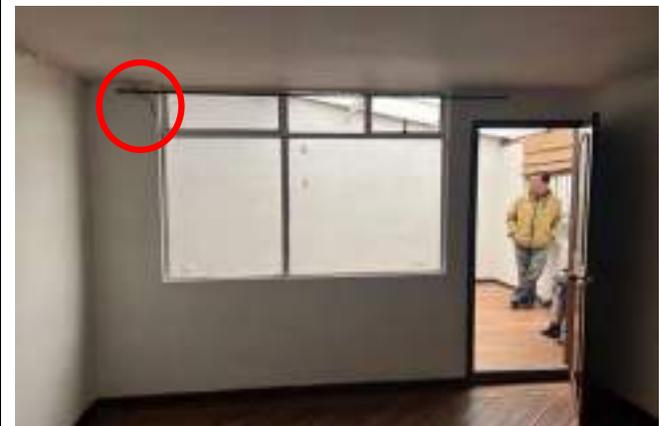
DESCRIPCIÓN: Vista en primer plano grieta diagonal en parte alta de muro costado occidental de habitación 2.

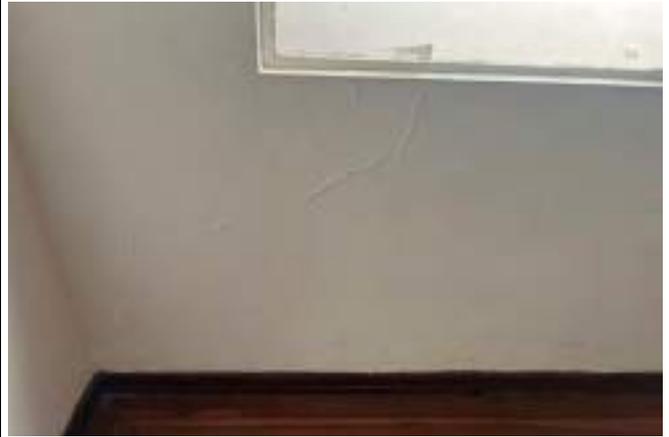
DESCRIPCIÓN: Vista en primer plano fisura diagonal en parte baja de muro costado occidental de habitación 2.

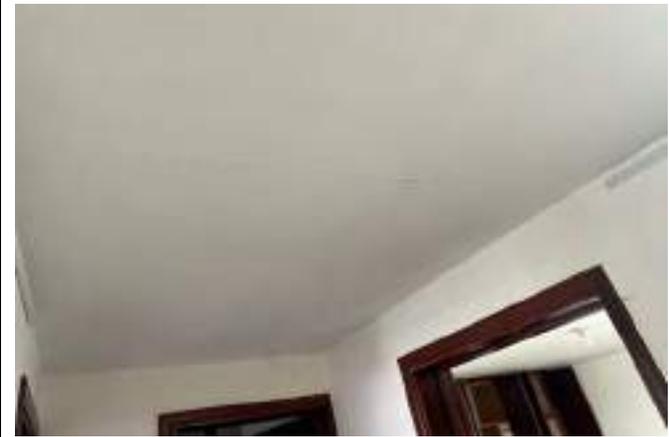
DESCRIPCIÓN: Vista en primer plano fisuras en cielorraso en costado norte de corredor central de habitaciones.

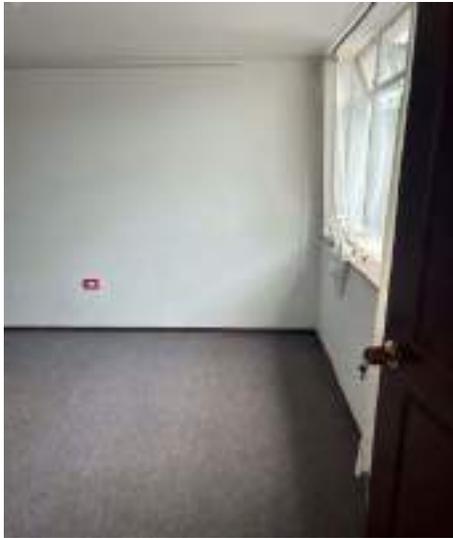
DESCRIPCIÓN: Vista general estado actual de habitación 1, ubicada en costado oriental de apartamento 101.

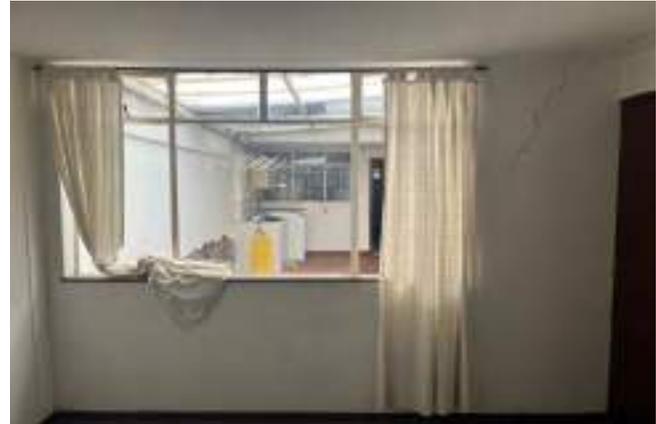
DESCRIPCIÓN: Vista en primer plano grieta diagonal en parte alta y media de muro costado sur de habitación 1 en apartamento 101.

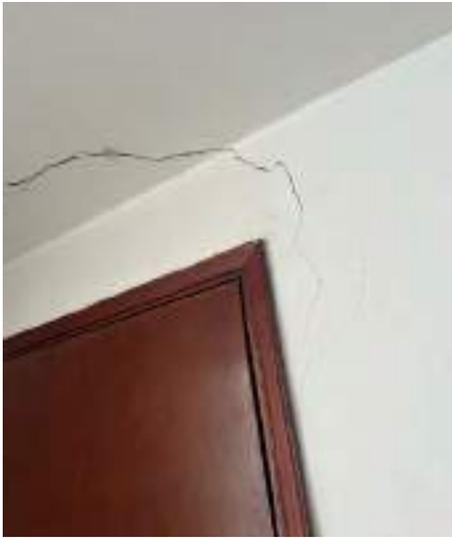
DESCRIPCIÓN: Vista en detalle grietas y fisuras en parte alta de muro y cielorraso en esquina sur occidental de habitación 1.

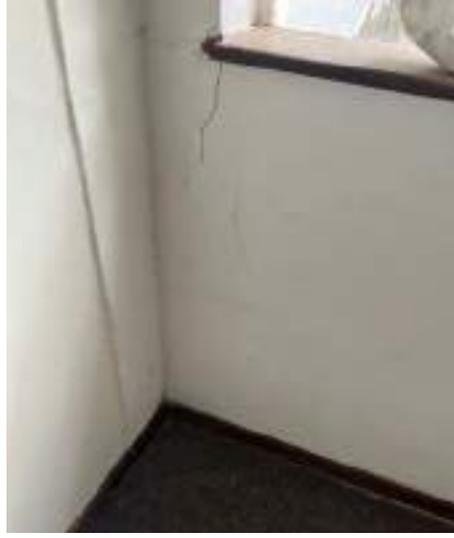
DESCRIPCIÓN: Vista en detalle grietas y fisuras verticales en parte baja de muro en esquina nororiental de habitación 1.

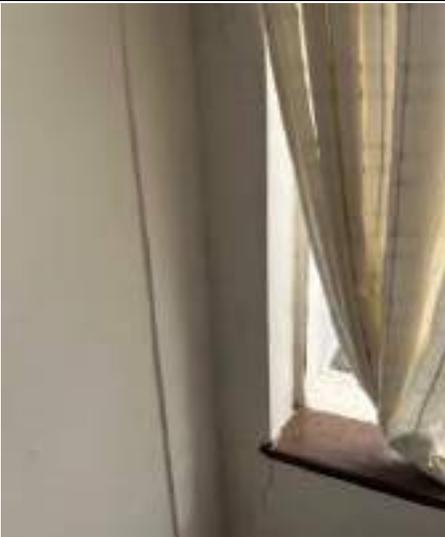
DESCRIPCIÓN: Vista en detalle grietas y fisuras verticales en parte baja de muro en esquina nororiental de habitación 1.

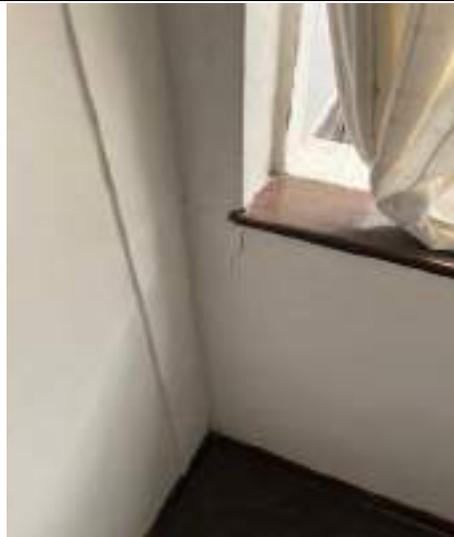
DESCRIPCIÓN: Vista en detalle grietas y fisuras verticales en parte baja de muro en esquina nororiental de habitación 1.

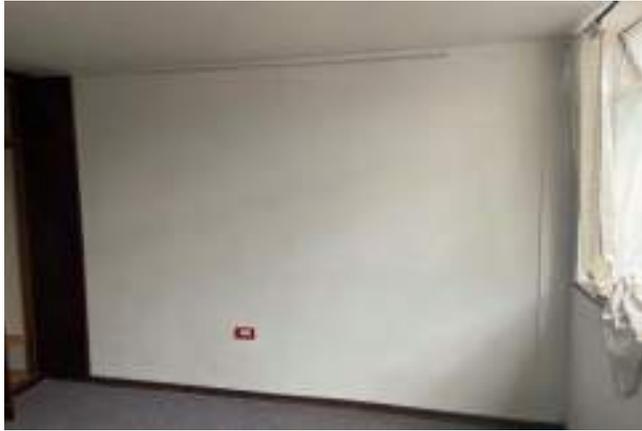
DESCRIPCIÓN: Vista en primer plano estado actual muro oriental de habitación 1.
