ASUNTO: PROCESO DECLARATIVO DE RESPONSABILIDAD
CIVIL EXTRA CONTRACTUAL.

RADICADO: 2022-00362

INFORME TÉCNICO DE CONTROL DE DAÑO Y PATOLOGIA PARA ELEDIFICIO UBICADO EN CHAPINERO ALTO EN LA CALLE 52A #3C – 20 EN LA CIUDAD DE BOGOTÁ D.C.

INFORME SEGUIMIENTO
EDIFICIO CL. 52 A # 3C - 20

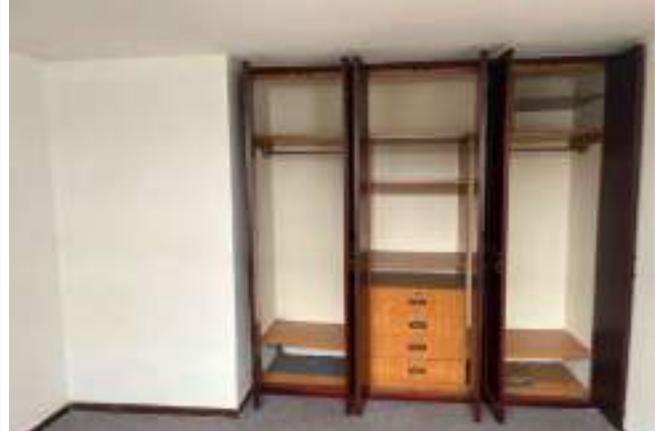
DESCRIPCIÓN: Vista en primer plano estado actual muro norte de habitación 1.

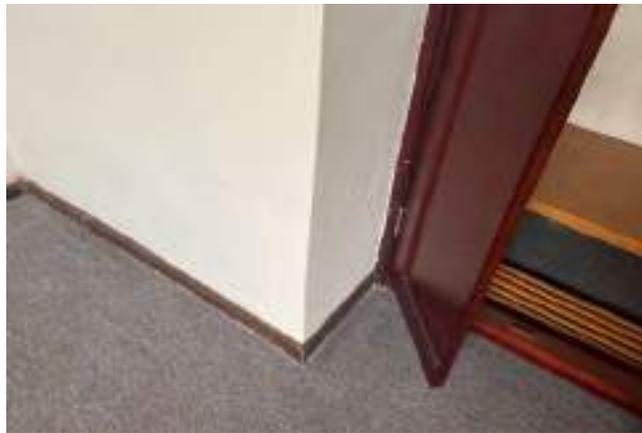
DESCRIPCIÓN: Vista en detalle humedad por filtración y embombamiento en parte baja de muro colindante con baño, costado occidental habitación 1.

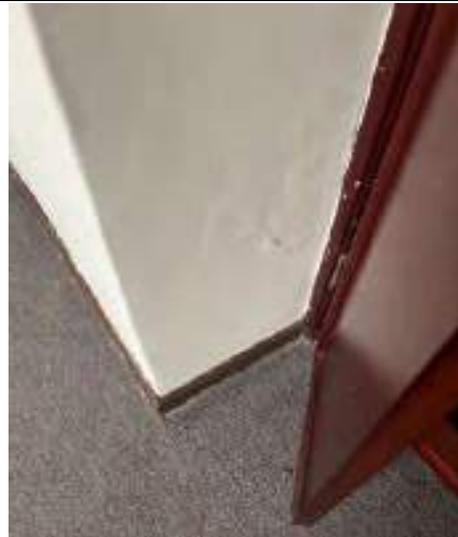
DESCRIPCIÓN: Vista en detalle humedad por filtración y embombamiento en parte baja de muro colindante con baño, costado occidental habitación 1.

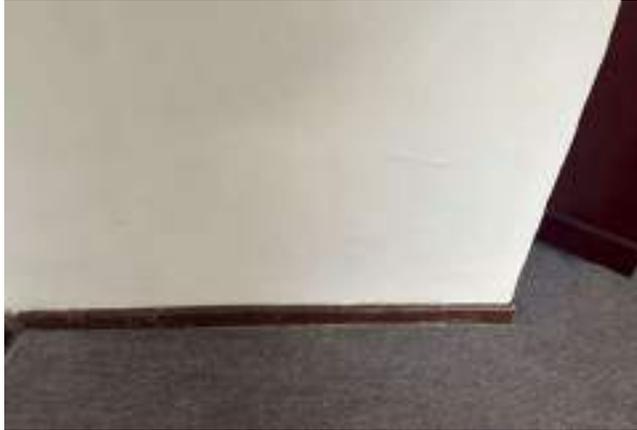
DESCRIPCIÓN: Vista en detalle humedad por filtración y embombamiento en parte baja de muro colindante con baño, costado occidental habitación 1.

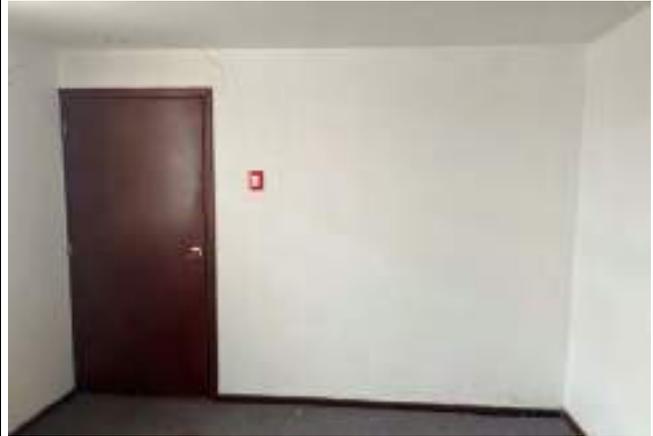
DESCRIPCIÓN: Vista en primer plano grietas en muro y cielorraso costado occidental de habitación 1.

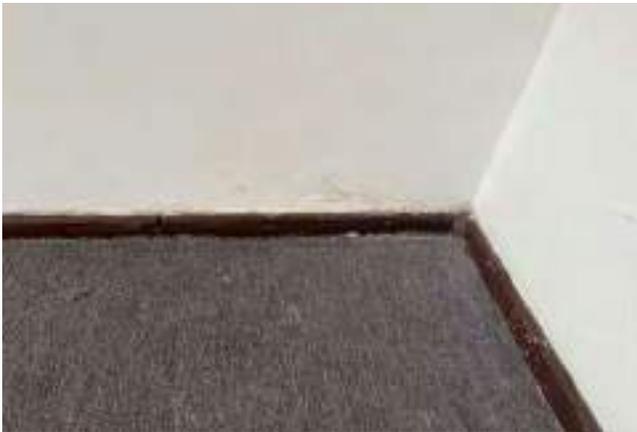
DESCRIPCIÓN: Vista en detalle humedad por filtración y embombamiento en parte baja de muro colindante con baño, costado occidental habitación 1.

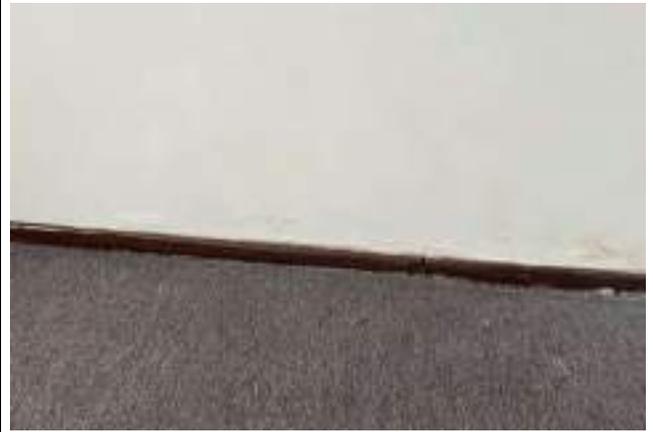
DESCRIPCIÓN: Vista en detalle humedad por filtración y embombamiento en parte baja de muro colindante con baño, costado occidental habitación 1.

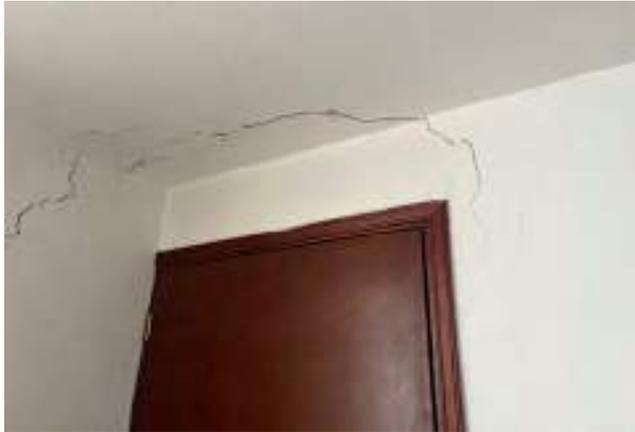
DESCRIPCIÓN: Vista en detalle grietas y fisuras en parte alta de muros y cielorraso en esquina sur occidental de habitación 1.

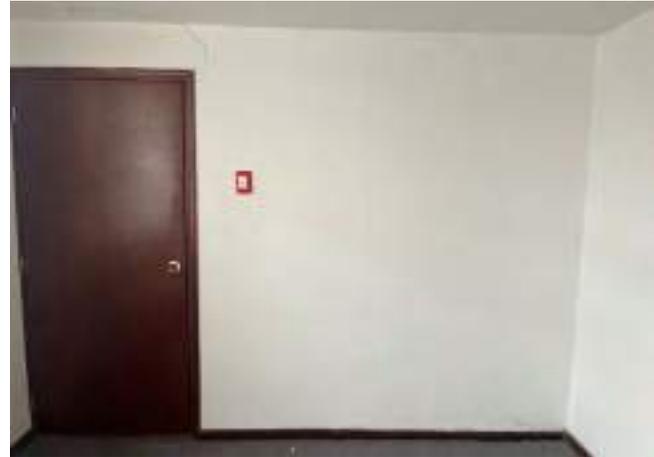
DESCRIPCIÓN: Vista en primer plano grietas en muro y cielorraso costado occidental de habitación 1.

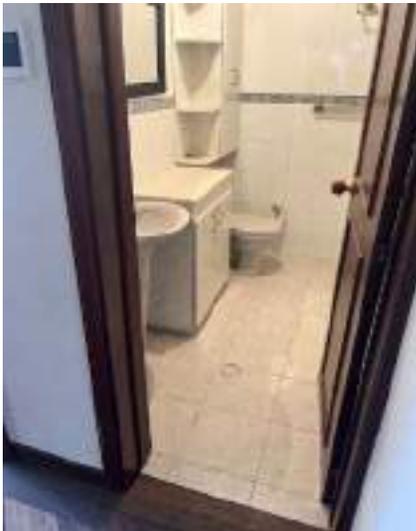
DESCRIPCIÓN: Vista en primer plano zona de acceso a baño principal, costado norte.

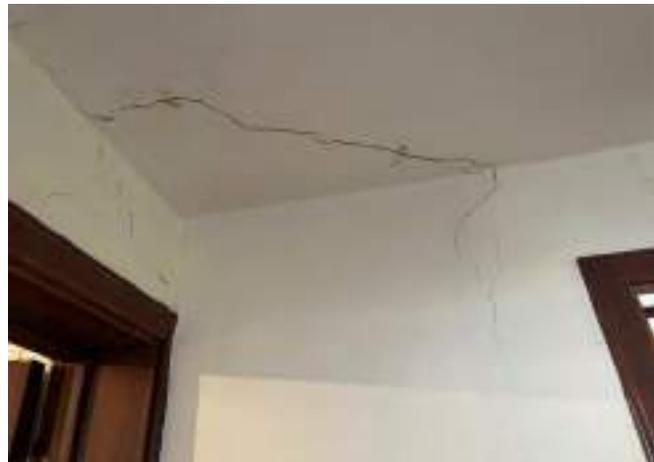
DESCRIPCIÓN: Vista en detalle grietas y fisuras en muro y cielorraso en esquina nororiental entre acceso habitación 1 y baño.

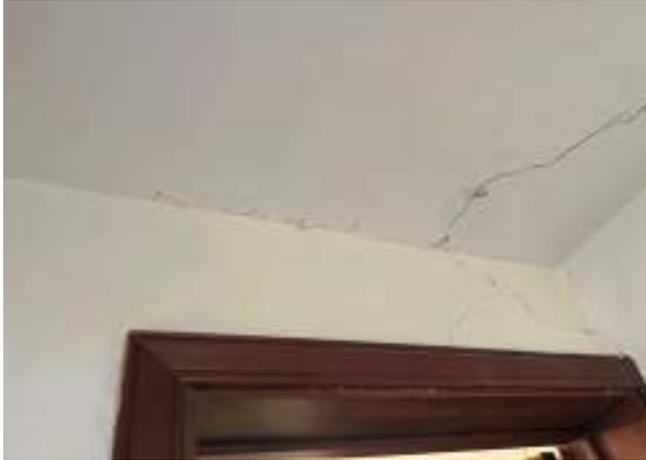
DESCRIPCIÓN: Vista en detalle grietas y fisuras en muro y cielorraso en esquina nororiental entre acceso habitación 1 y baño.

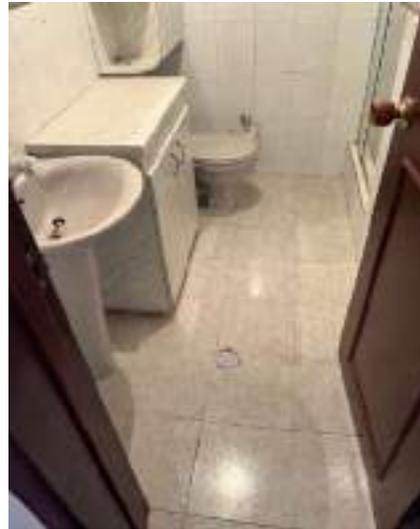
DESCRIPCIÓN: Vista en primer plano estado actual piso de baño principal, costado norte.

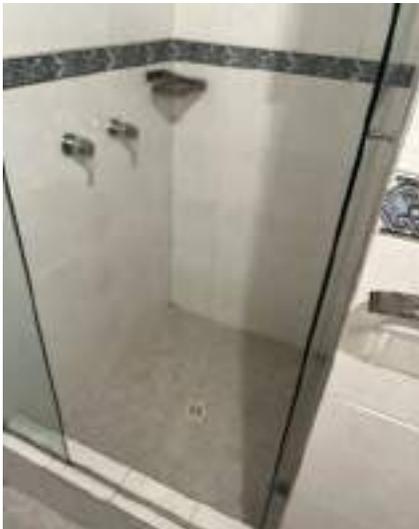
DESCRIPCIÓN: Vista en primer plano estado actual zona de ducha en baño principal, costado norte.

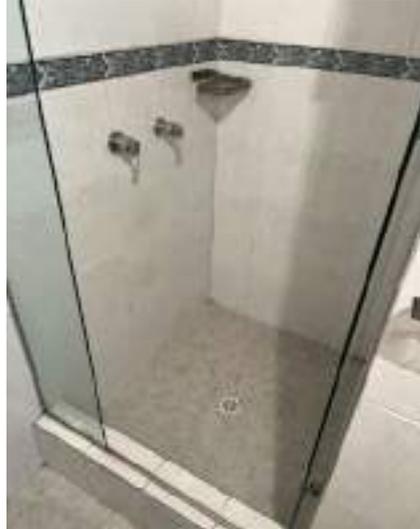
DESCRIPCIÓN: Vista en primer plano estado actual zona de ducha en baño principal, costado norte.

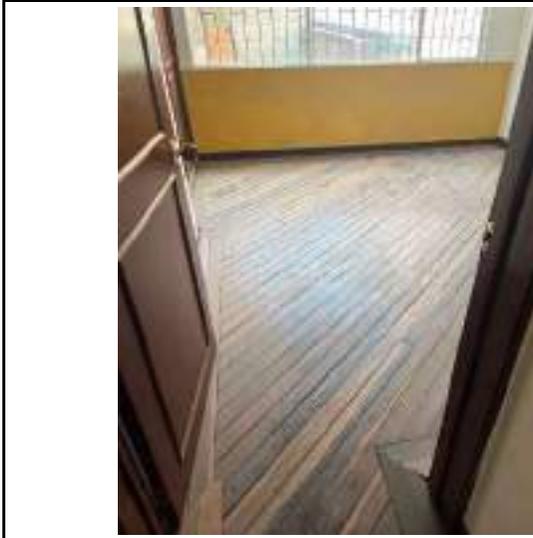
DESCRIPCIÓN: Vista en primer plano estado actual habitación 3.

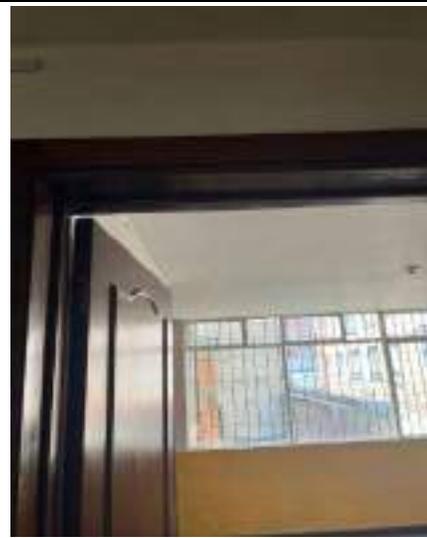
DESCRIPCIÓN: Vista en primer plano estado actual habitación 3.

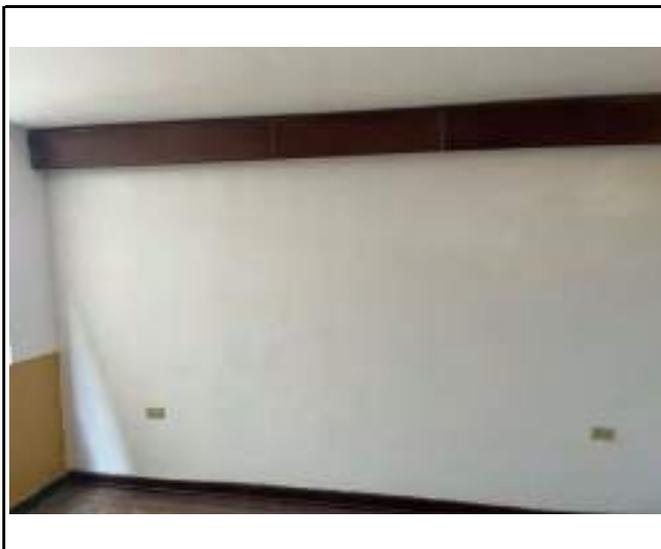
DESCRIPCIÓN: Vista en primer plano estado actual muro costado norte habitación 3.

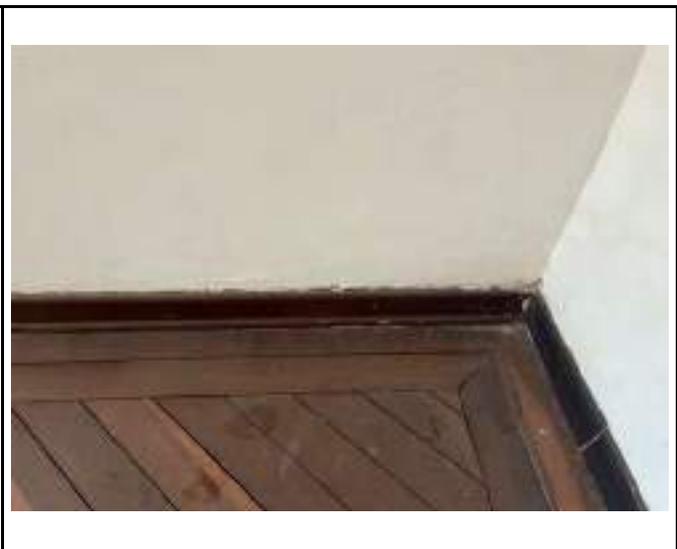
DESCRIPCIÓN: Vista en detalle fisura horizontal en parte baja de muro, habitación 3.

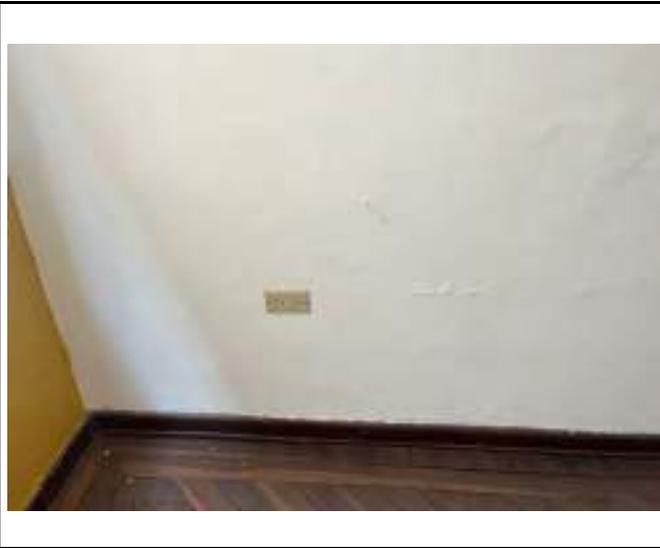
DESCRIPCIÓN: Vista en detalle fisura horizontal en parte baja y media de muro, habitación 3.

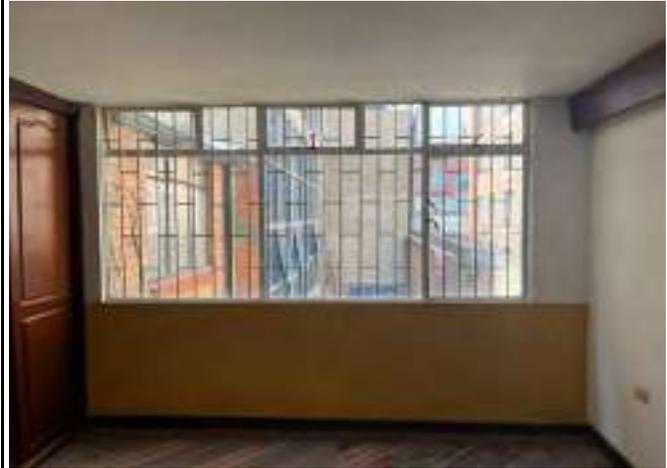
DESCRIPCIÓN: Vista en primer plano estado actual muro occidental de habitación 3.

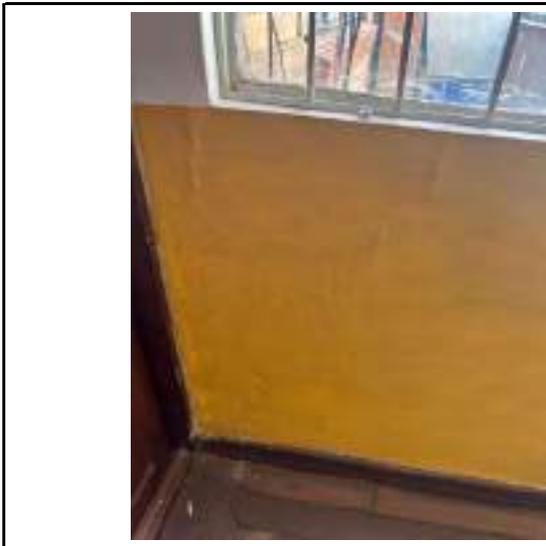
DESCRIPCIÓN: Vista en detalle fisuras en antepecho en muro costado occidental de habitación 3.

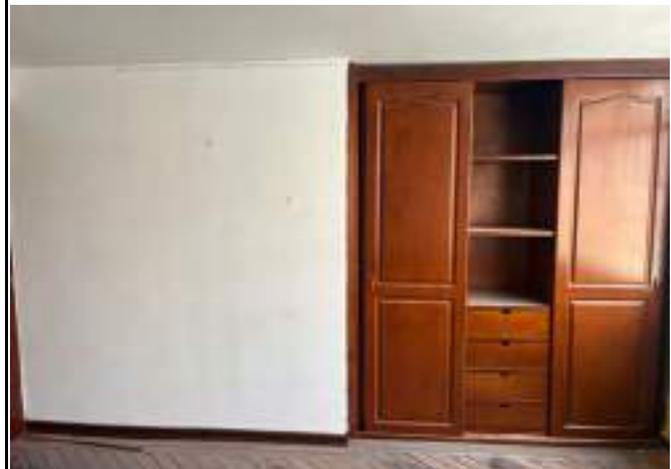
DESCRIPCIÓN: Vista en primer plano estado actual muro costado sur de habitación 3.

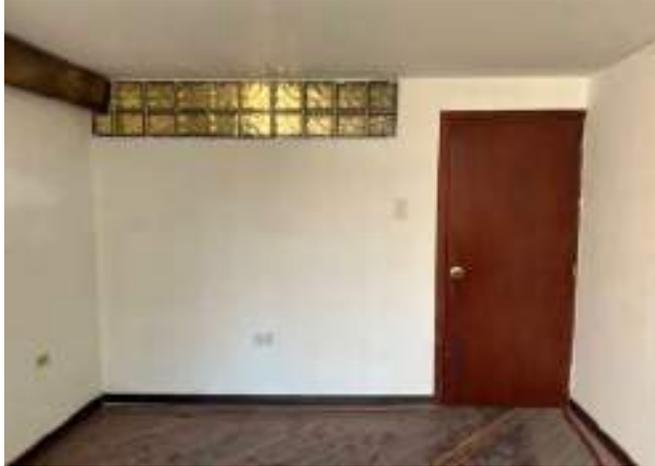
DESCRIPCIÓN: Vista en primer plano estado actual muro costado oriental de habitación 3.

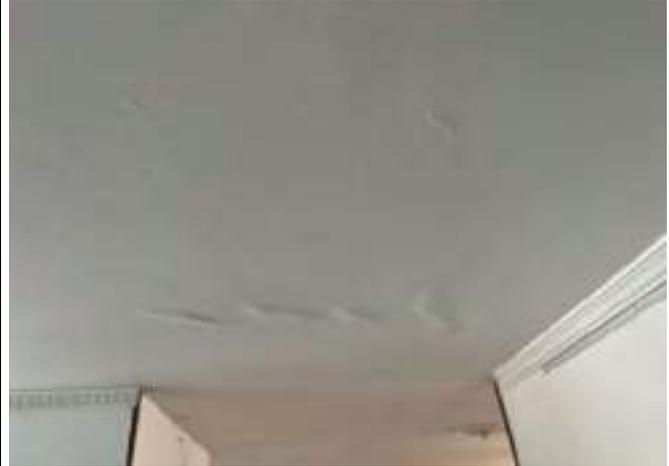
DESCRIPCIÓN: Vista en primer plano embombamientos y fisuras en cielorraso en zona de sala - comedor.

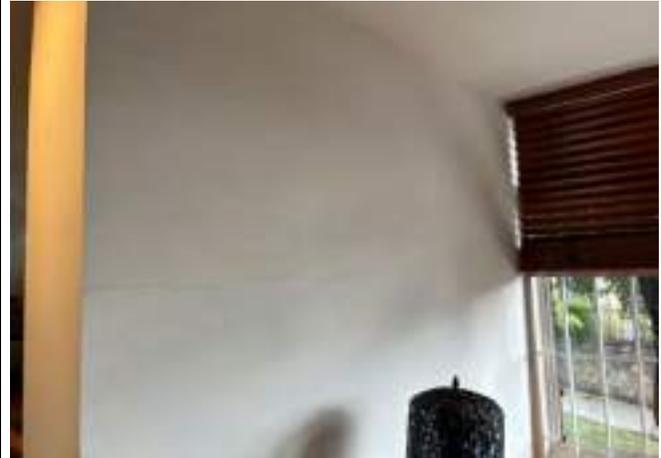
DESCRIPCIÓN: Vista en primer plano fisura horizontal en parte media de muro costado sur oriental de comedor.

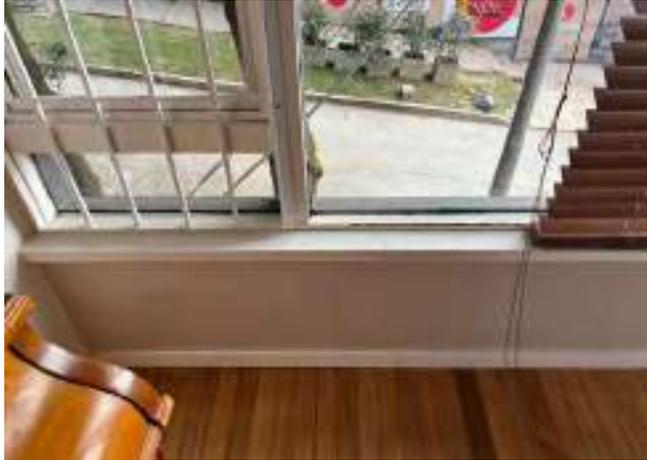
DESCRIPCIÓN: Vista en primer plano fisura en borde de antepecho bajo ventana, costado sur.

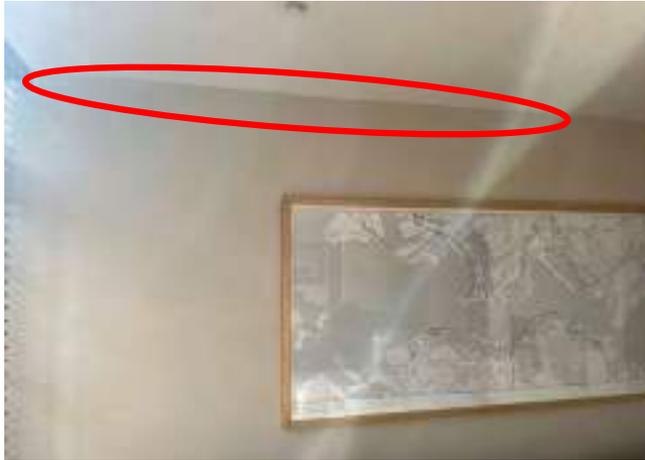
DESCRIPCIÓN: Vista en primer plano fisuras horizontales en parte alta de muro, costado occidental zona de sala.

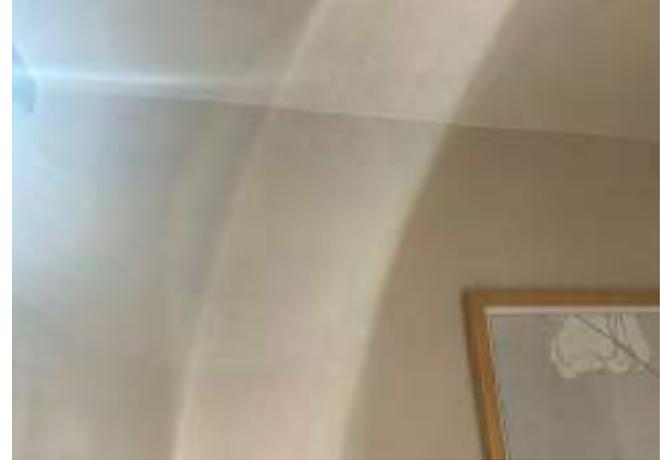
DESCRIPCIÓN: Vista en detalle fisuras horizontales en parte alta de muro, costado occidental zona de sala.

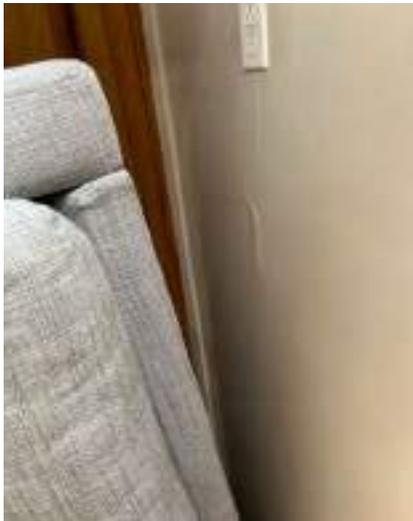
DESCRIPCIÓN: Vista en detalle fisuras verticales en parte baja de muro, costado occidental zona de sala.

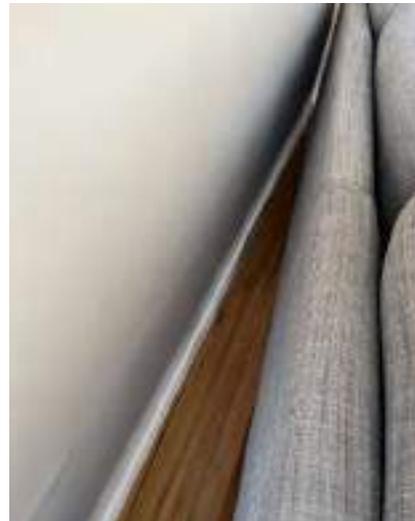
DESCRIPCIÓN: Vista en detalle fisuras horizontales en parte baja de muro, costado occidental zona de sala.

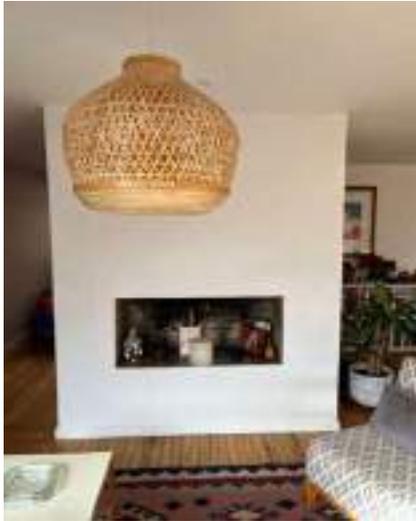
DESCRIPCIÓN: Vista en primer plano fisuras en muro de chimenea.

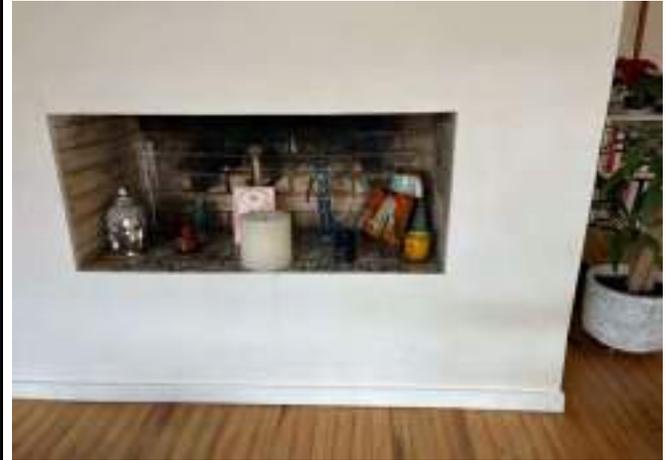
DESCRIPCIÓN: Vista en primer plano fisuras diagonales y verticales en muro de chimenea.

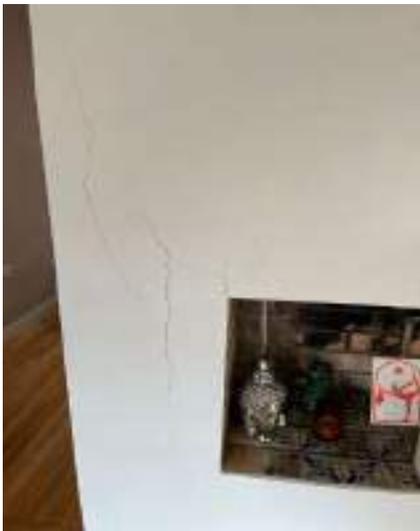
DESCRIPCIÓN: Vista en detalle fisuras diagonales y verticales en zona media cara sur de muro de chimenea.

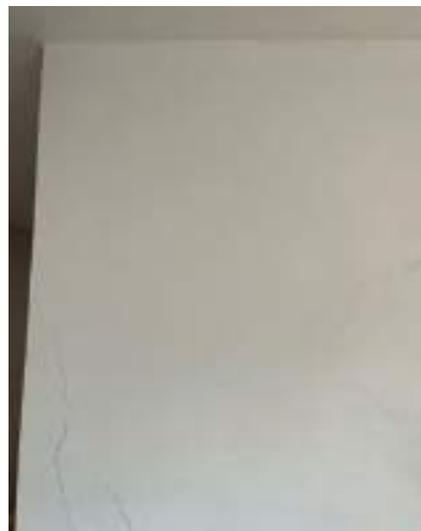
DESCRIPCIÓN: Vista en detalle fisuras diagonales y verticales en zona media y alta cara sur de muro de chimenea.

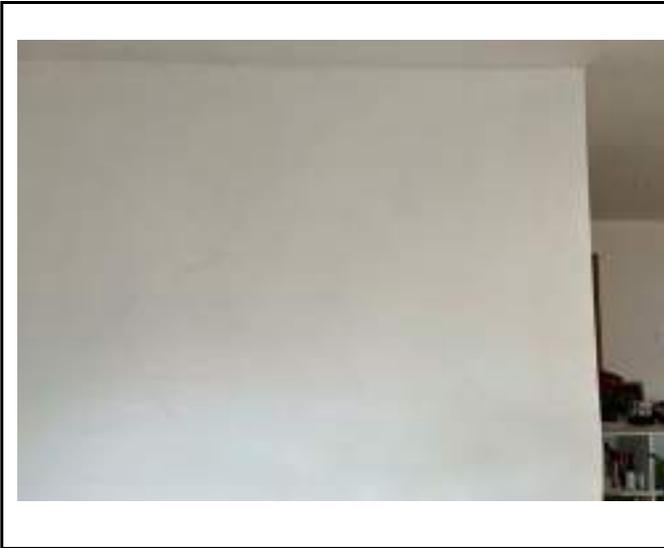
DESCRIPCIÓN: Vista en detalle fisuras diagonales y verticales en zona alta cara sur de muro de chimenea.

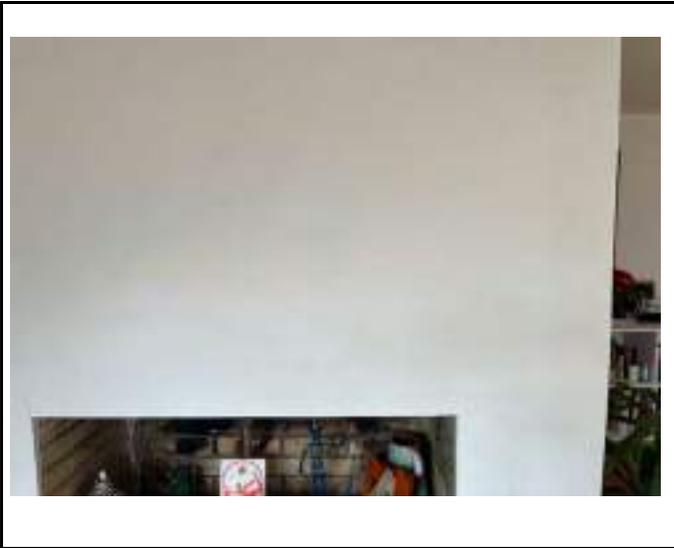
DESCRIPCIÓN: Vista en detalle fisuras diagonales y verticales en zona media y alta cara sur de muro de chimenea.

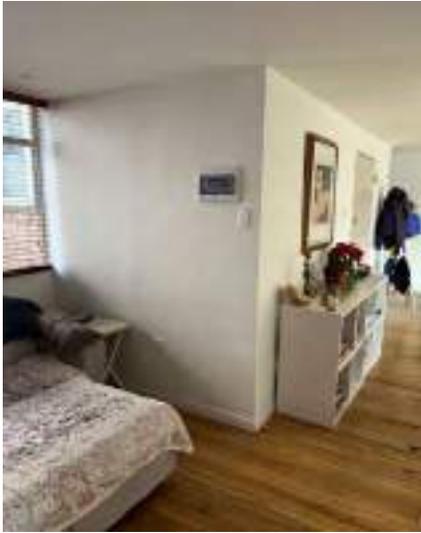
DESCRIPCIÓN: Vista en primer plano fisuras y grietas verticales en muro costado oriental en zona de estudio.

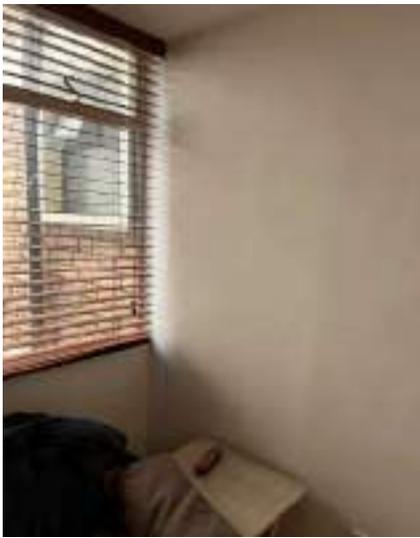
DESCRIPCIÓN: Vista en primer plano fisuras y grietas verticales en muros esquina costado nor oriental en zona de estudio.

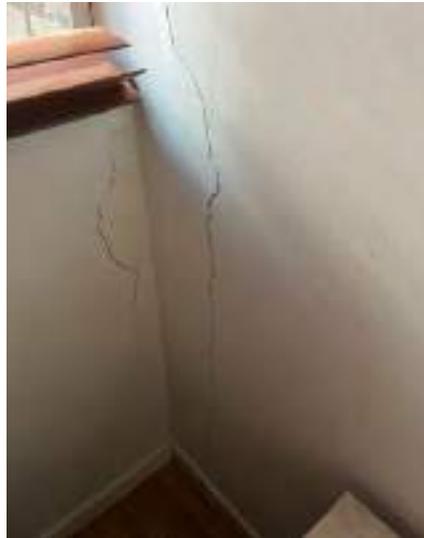
DESCRIPCIÓN: Vista en primer plano fisuras y grietas verticales en muros esquina costado nor oriental en zona de estudio.

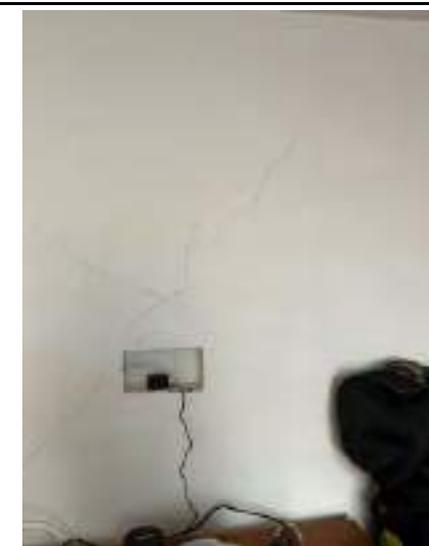
DESCRIPCIÓN: Vista en detalle fisuras diagonales y verticales en zona media cara norte de muro de chimenea.

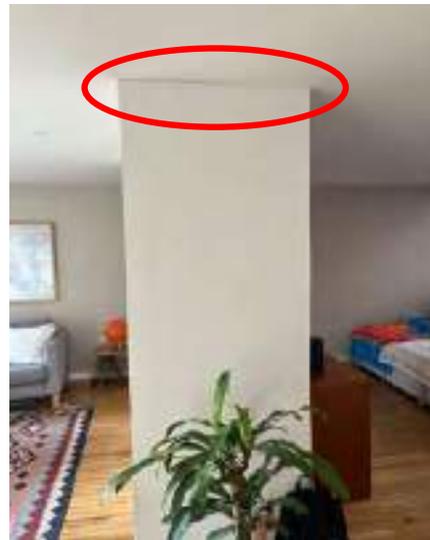
DESCRIPCIÓN: Vista en primer plano fisuras horizontales en zona de unión entre muro y cielorraso.

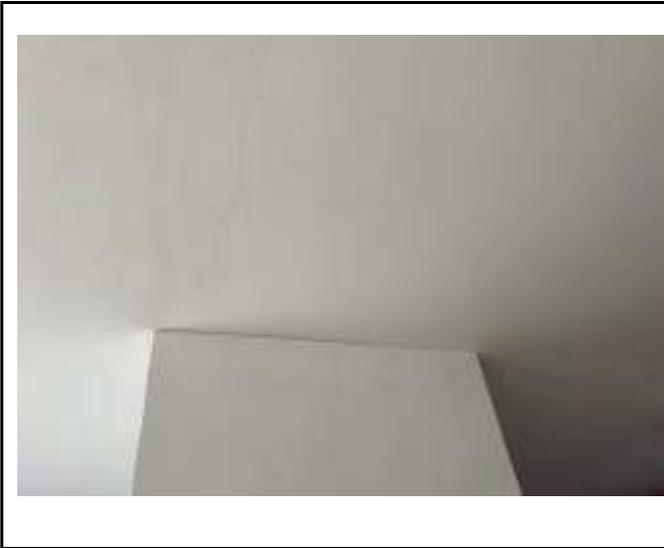
DESCRIPCIÓN: Vista en detalle fisuras horizontales en zona de unión entre muro y cielorraso.

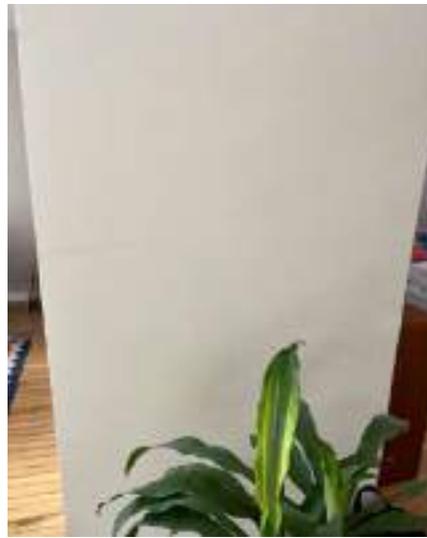
DESCRIPCIÓN: Vista en detalle fisuras horizontales en zona media de muro de chimenea cara oriental.

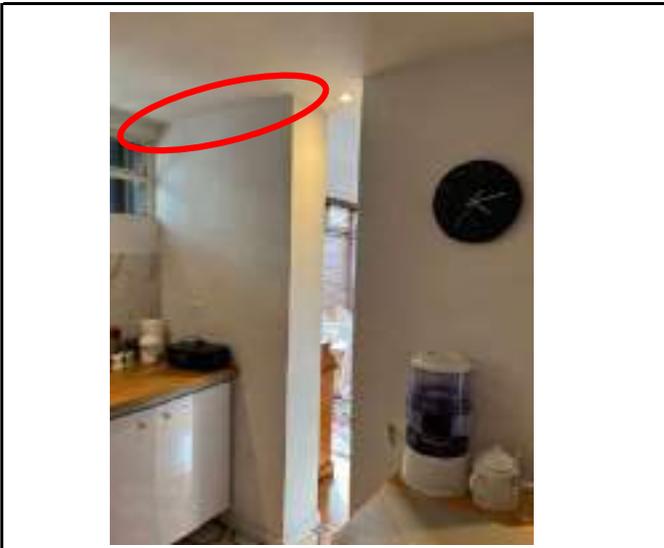
DESCRIPCIÓN: Vista en primer plano fisura horizontal en parte alta de muro en costado sur muro occidental de cocina.

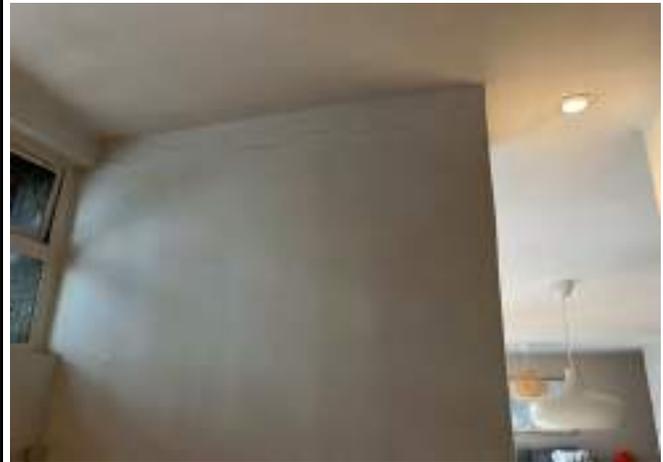
DESCRIPCIÓN: Vista en detalle fisura horizontal en parte alta de muro en costado sur muro occidental de cocina.

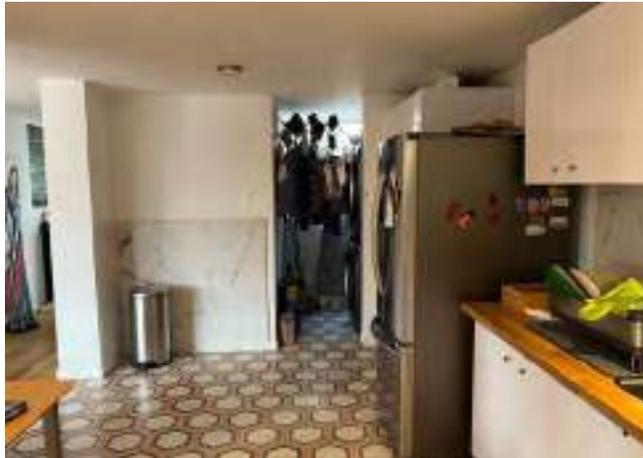
DESCRIPCIÓN: Vista general estado actual zona de cocina.

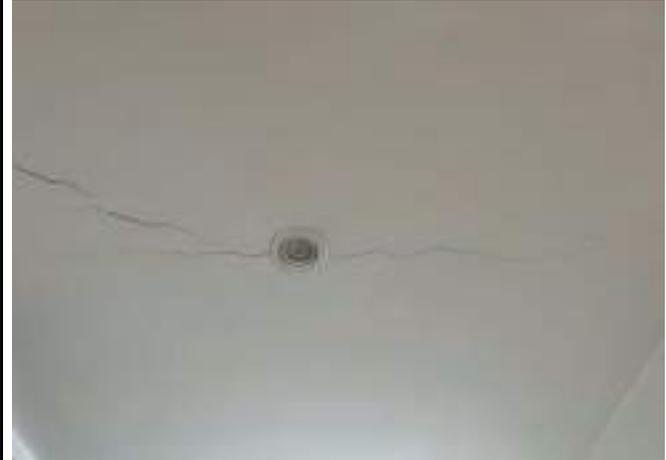
DESCRIPCIÓN: Vista en detalle fisuras en cielorraso de corredor acceso a habitaciones.

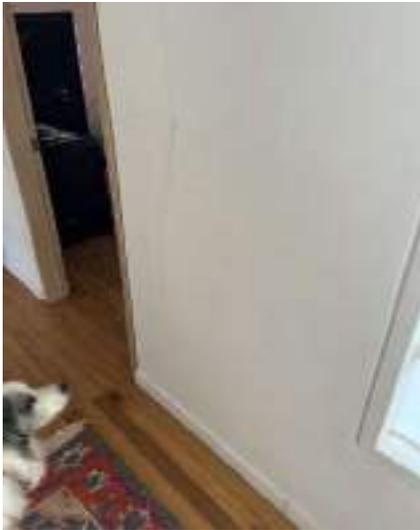
DESCRIPCIÓN: Vista en detalle fisuras verticales en muro costado oriental de corredor principal de acceso a habitaciones.

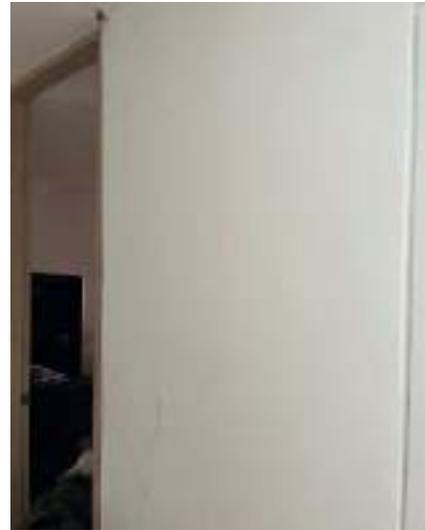
DESCRIPCIÓN: Vista en detalle fisuras verticales en muro costado oriental de corredor principal de acceso a habitaciones.

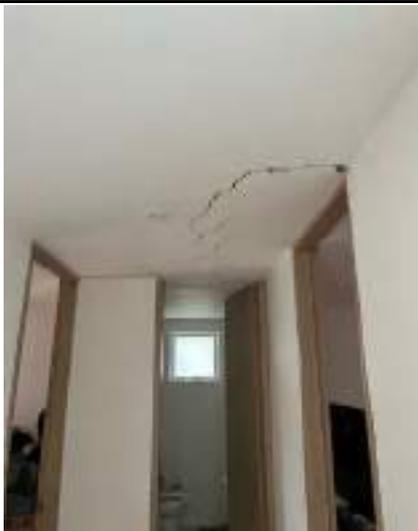
DESCRIPCIÓN: Vista en primer plano grietas en cielorraso costado norte, en zona de baño y habitación 1.

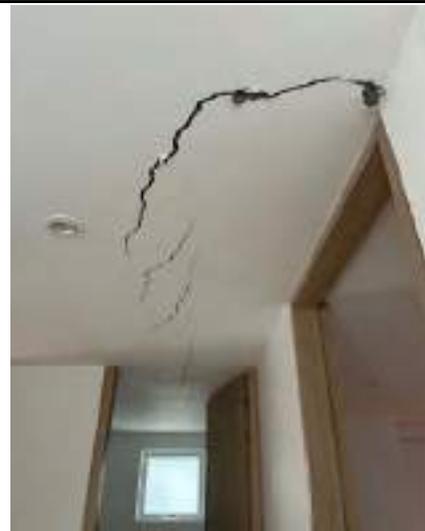
DESCRIPCIÓN: Vista en detalle grietas en cielorraso costado norte, en zona de baño y habitación 1.

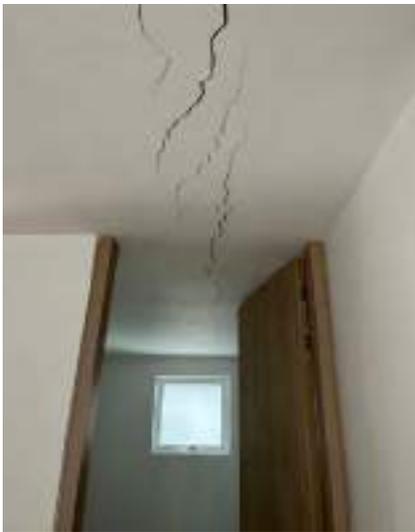
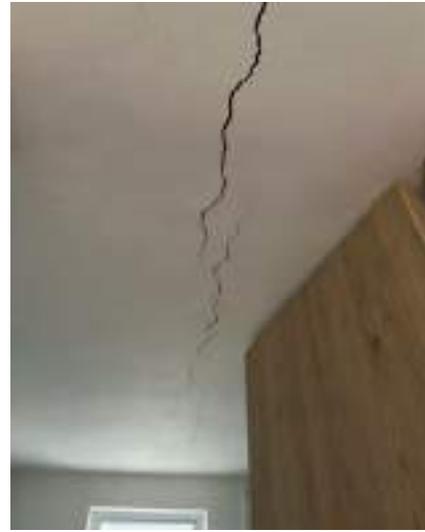
DESCRIPCIÓN: Vista en detalle grietas en cielorraso costado norte, en zona de baño y habitación 1.

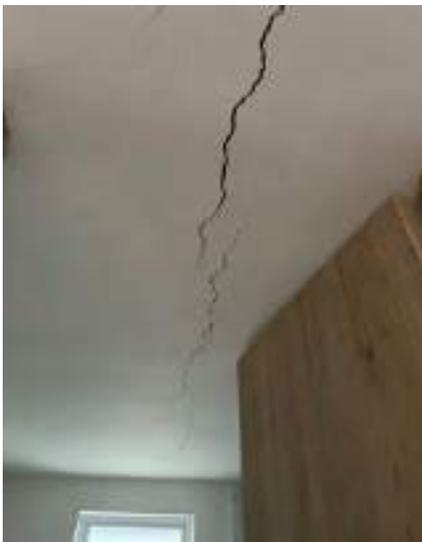
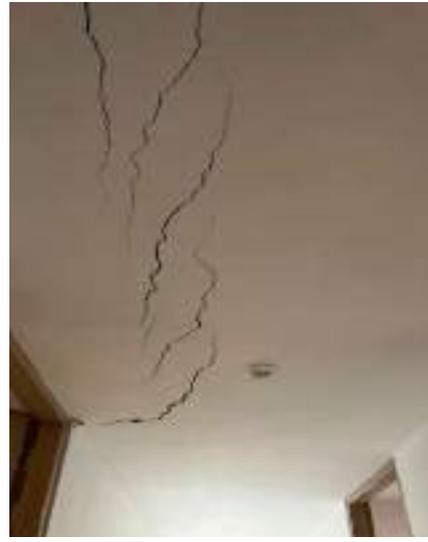
DESCRIPCIÓN: Vista en detalle grietas en cielorraso costado norte, en zona de baño y habitación 1.

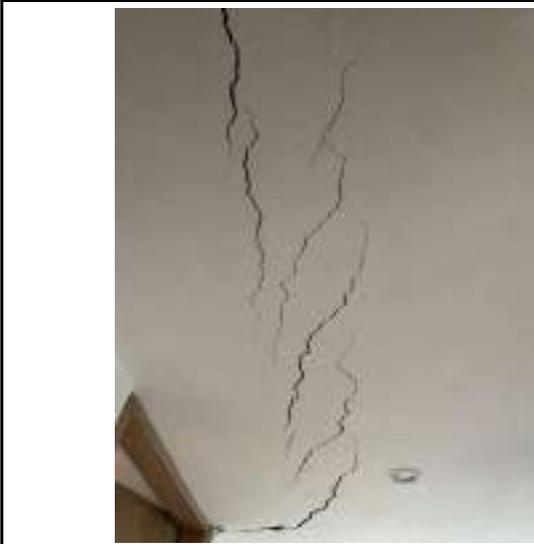
DESCRIPCIÓN: Vista en detalle grietas en cielorraso costado norte, en zona de baño y habitación 1.

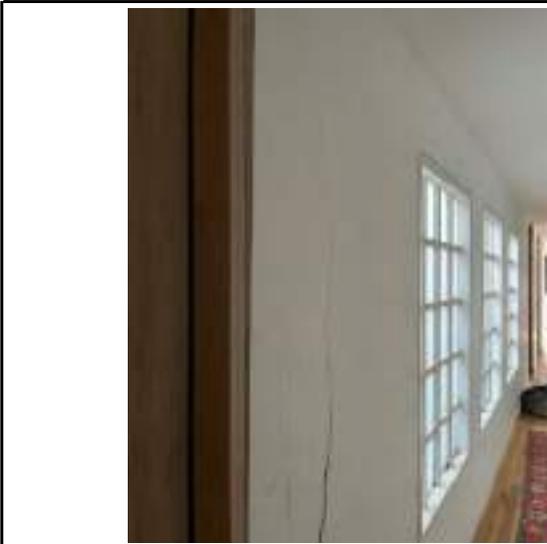
DESCRIPCIÓN: Vista en detalle grieta vertical en muro costado oriental, corredor zona de acceso a habitación 1.

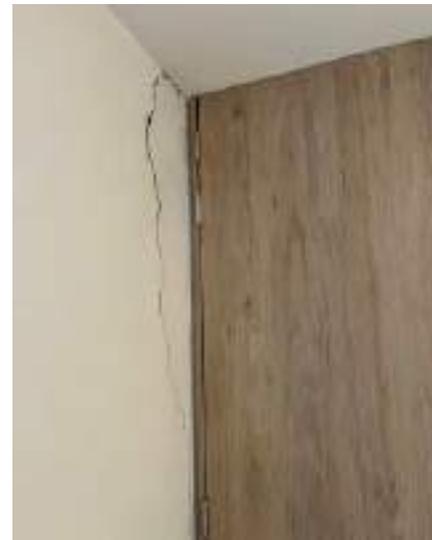
DESCRIPCIÓN: Vista en detalle grieta vertical en esquina sur occidental de habitación 1.

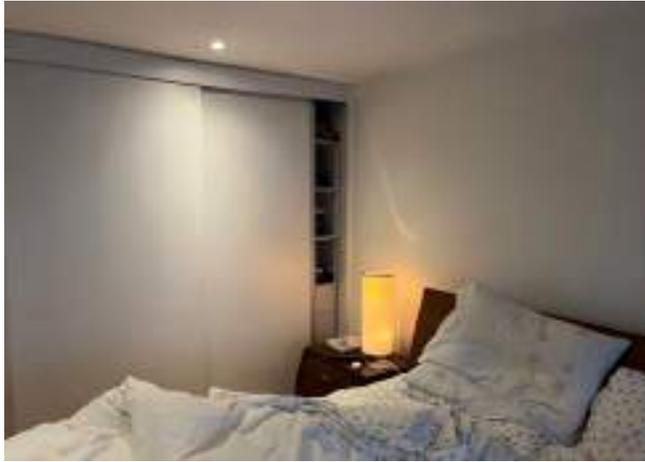
DESCRIPCIÓN: Vista general estado actual habitación 1, vista hacia costado nororiental.

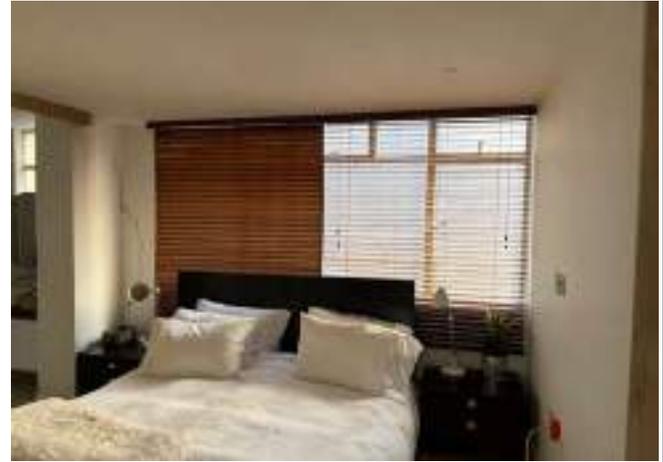
DESCRIPCIÓN: Vista general estado actual habitación 2, vista hacia costado occidental.

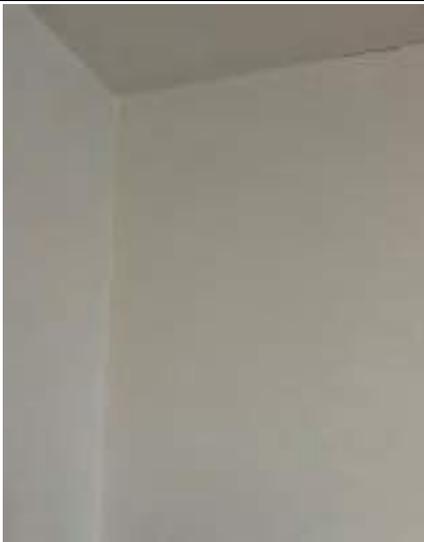
DESCRIPCIÓN: Vista en detalle fisuras horizontales en zona de unión entre muro y cielorraso en muro costado sur de habitación 1.

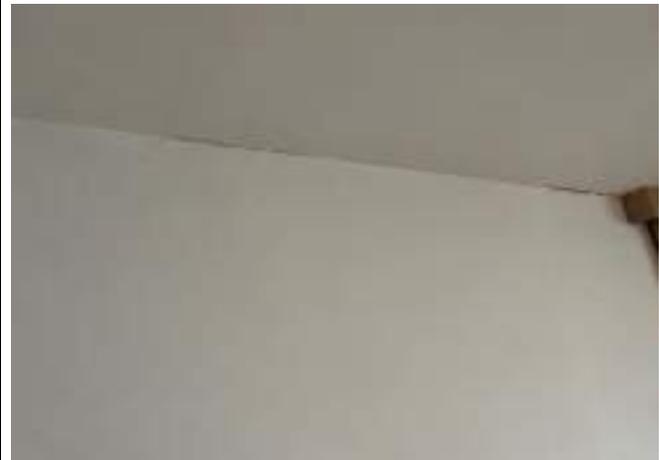
DESCRIPCIÓN: Vista en detalle fisuras horizontales en zona de unión entre muro y cielorraso en muro costado sur de habitación 1.

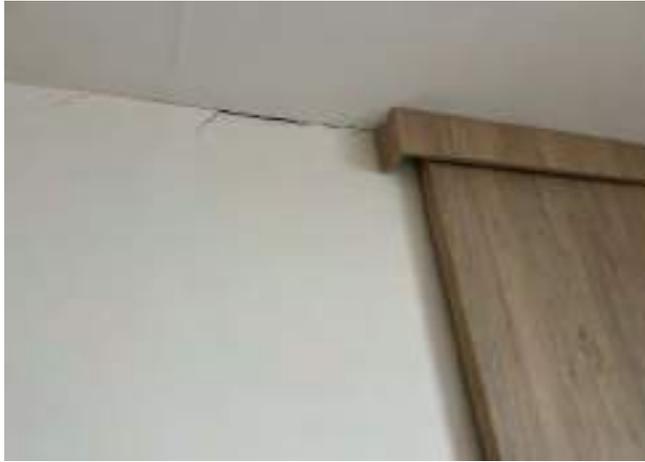
DESCRIPCIÓN: Vista en detalle fisuras horizontales en zona de unión entre muro y cielorraso en muro costado sur de habitación 1.

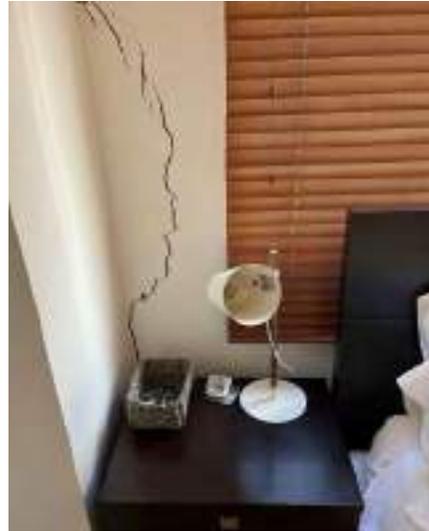
DESCRIPCIÓN: Vista en detalle grieta diagonal en esquina sur occidental de habitación 2.

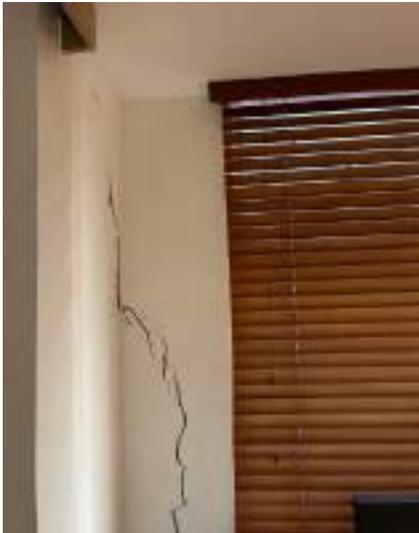
DESCRIPCIÓN: Vista en detalle grieta diagonal en esquina sur occidental de habitación 2.

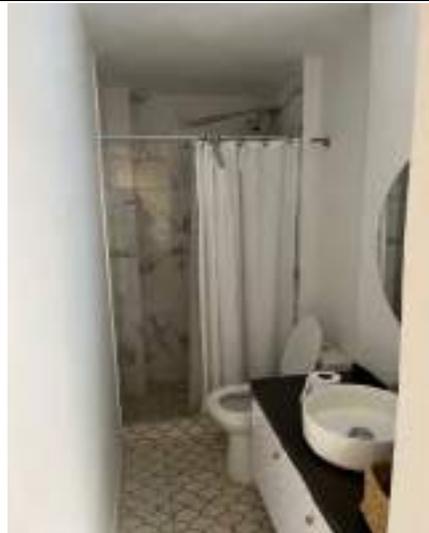
DESCRIPCIÓN: Vista en primer plano estado actual baño en habitación 2.

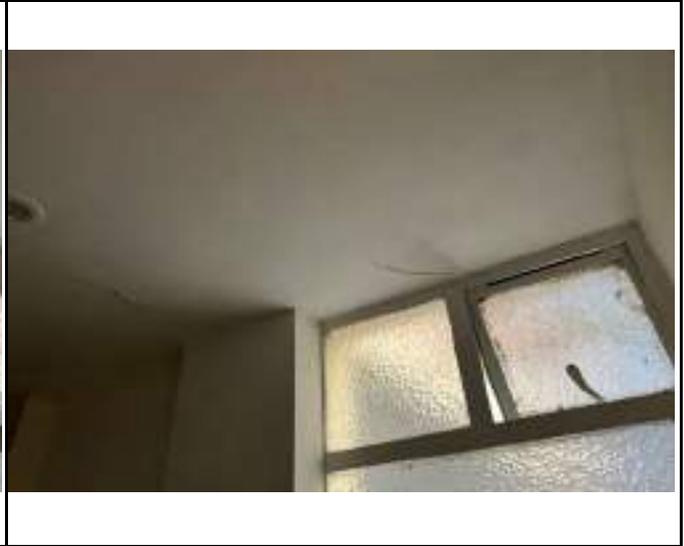
DESCRIPCIÓN: Vista en detalle fisuras transversales en cielorraso costado occidental en baño de habitación 2.

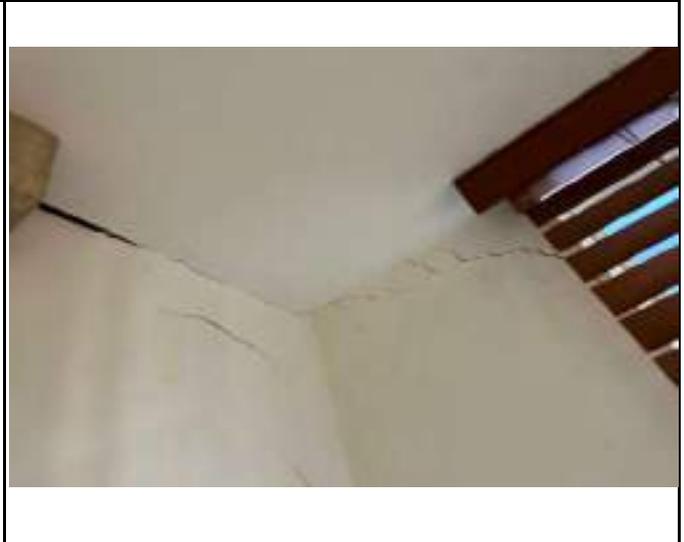
DESCRIPCIÓN: Vista en detalle grieta diagonal en esquina sur occidental de habitación 2.

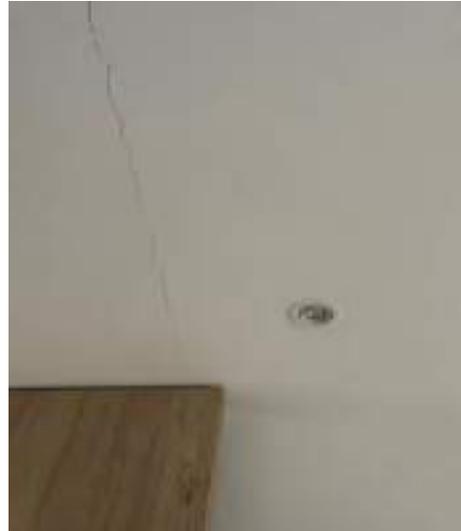
DESCRIPCIÓN: Vista en detalle fisura en cielorraso en habitación 3.

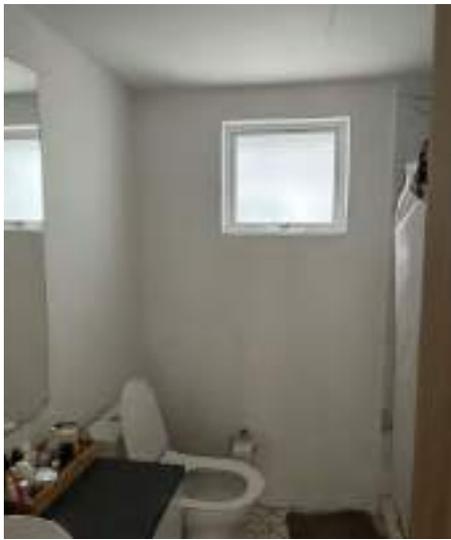
DESCRIPCIÓN: Vista en primer plano estado actual baño principal.

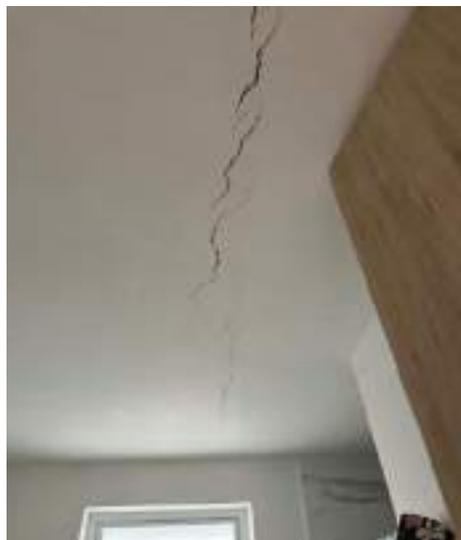
DESCRIPCIÓN: Vista en detalle grietas y fisuras en cielorraso en baño principal.

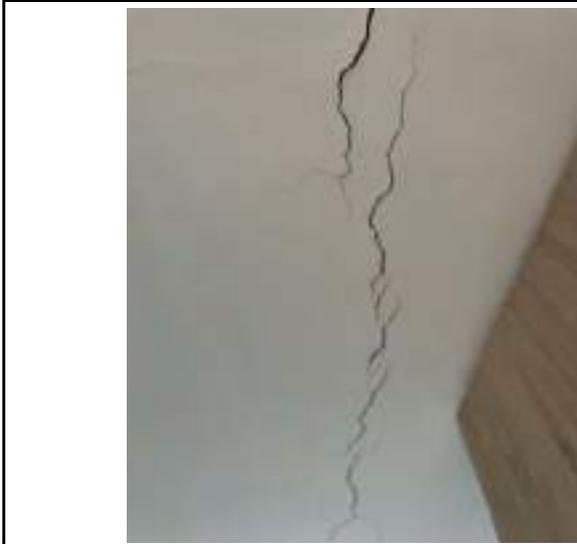
DESCRIPCIÓN: Vista en detalle grietas y fisuras en cielorraso en baño principal.

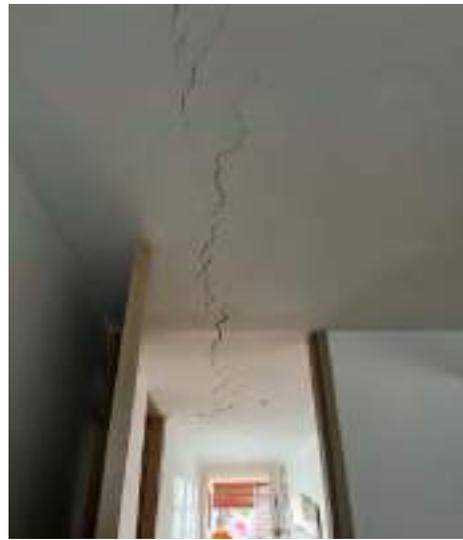
DESCRIPCIÓN: Vista en detalle grietas y fisuras en cielorraso en baño principal.

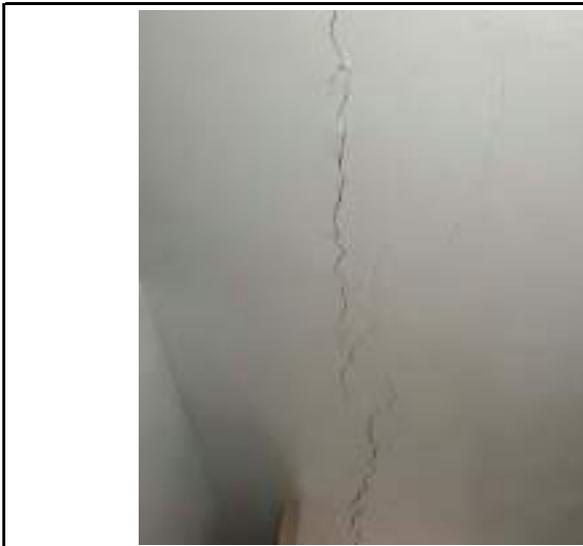
DESCRIPCIÓN: Vista en detalle grietas y fisuras en cielorraso en baño principal.

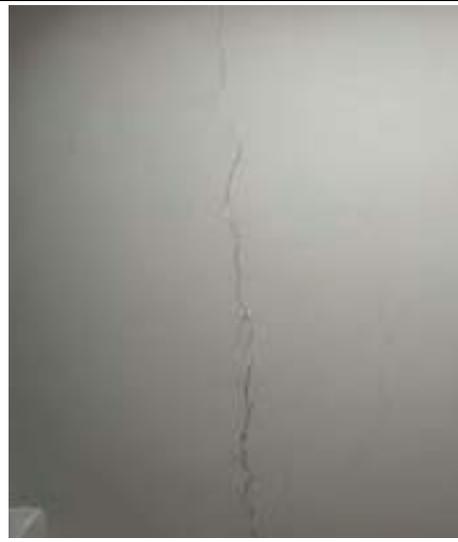
DESCRIPCIÓN: Vista en detalle grietas y fisuras en cielorraso en baño principal.
