ASUNTO: PROCESO DECLARATIVO DE RESPONSABILIDAD
CIVIL EXTRA CONTRACTUAL.

RADICADO: 2022-00362

INFORME TÉCNICO DE CONTROL DE DAÑO Y PATOLOGIA PARA ELEDIFICIO UBICADO EN CHAPINERO ALTO EN LA CALLE 52A #3C – 20 EN LA CIUDAD DE BOGOTÁ D.C.

INFORME SEGUIMIENTO
EDIFICIO CL. 52 A # 3C - 20

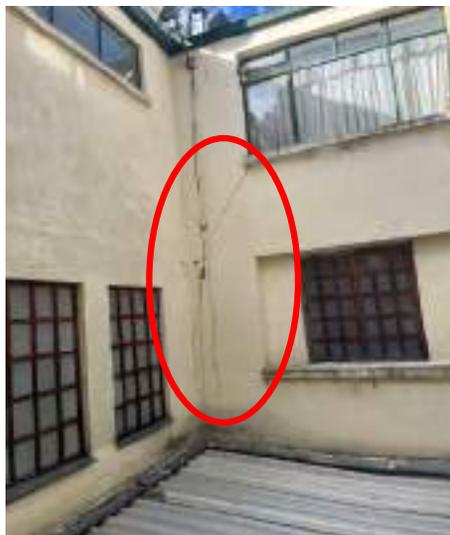
DESCRIPCIÓN: Vista en primer plano grietas diagonales en muros costado norte.

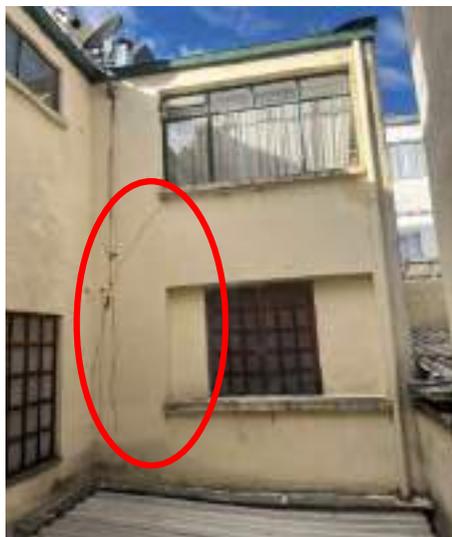
DESCRIPCIÓN: Vista en primer plano grietas diagonales en muros costado norte.

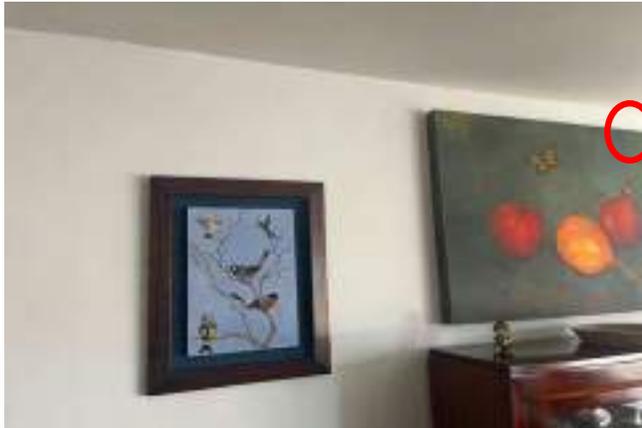
DESCRIPCIÓN: Vista en primer plano estado fisura en parte alta de muro oriental zona de comedor.

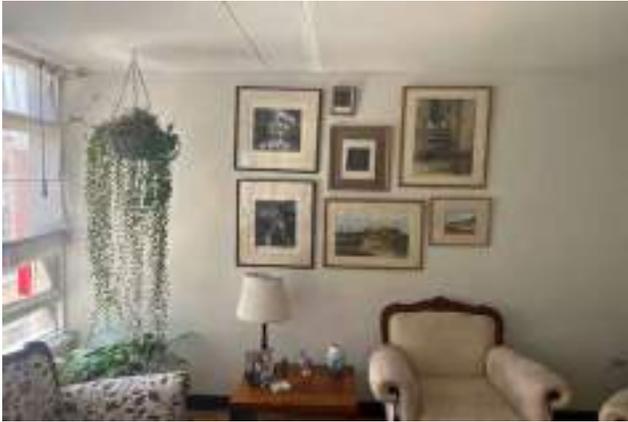
DESCRIPCIÓN: Vista en primer plano fisuras horizontales en parte alta de muro costado occidental zona de sala.

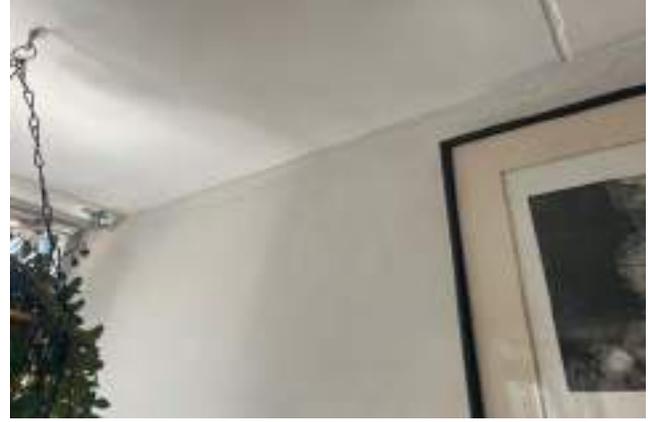
DESCRIPCIÓN: Vista en detalle fisuras horizontales en parte alta de muro costado occidental zona de sala.

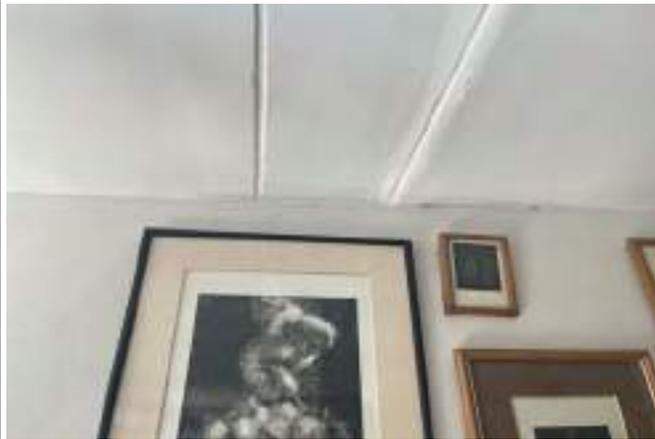
DESCRIPCIÓN: Vista en detalle fisuras horizontales en parte alta de muro costado occidental zona de sala.

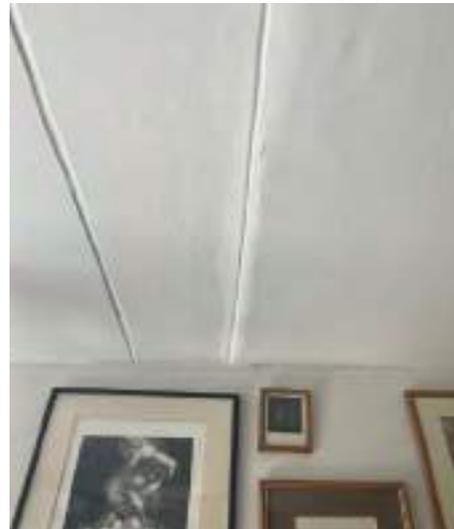
DESCRIPCIÓN: Vista en detalle fisuras horizontales en parte alta de muro costado occidental zona de sala.

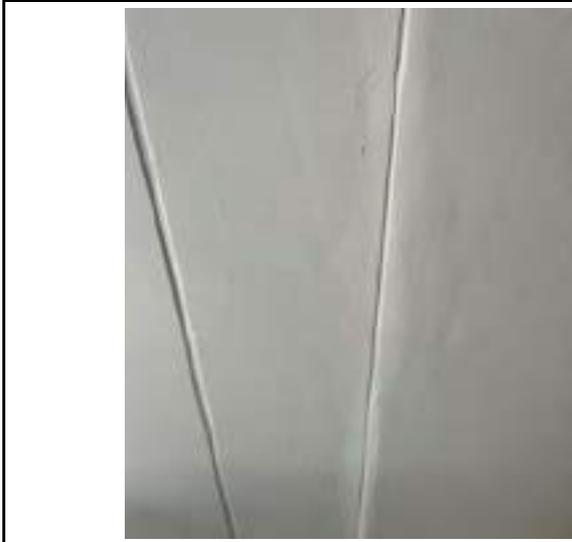
DESCRIPCIÓN: Vista en detalle fisuras longitudinales en cielorraso en zona de unión con viga.

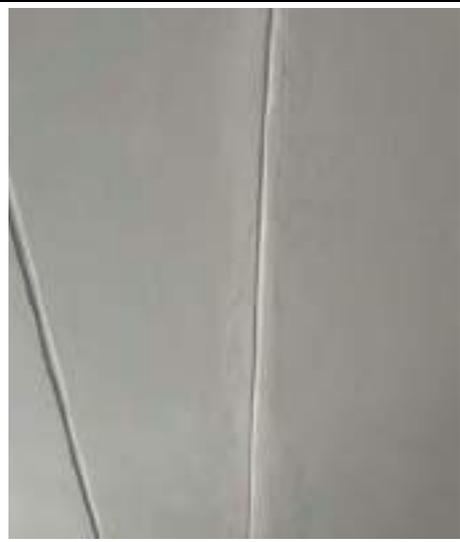
DESCRIPCIÓN: Vista en detalle fisuras longitudinales en cielorraso en zona de unión con viga.

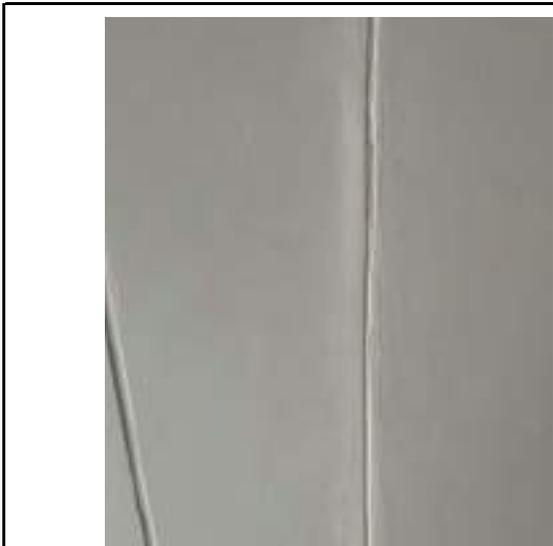
DESCRIPCIÓN: Vista en detalle fisuras longitudinales en cielorraso en zona de unión con viga.

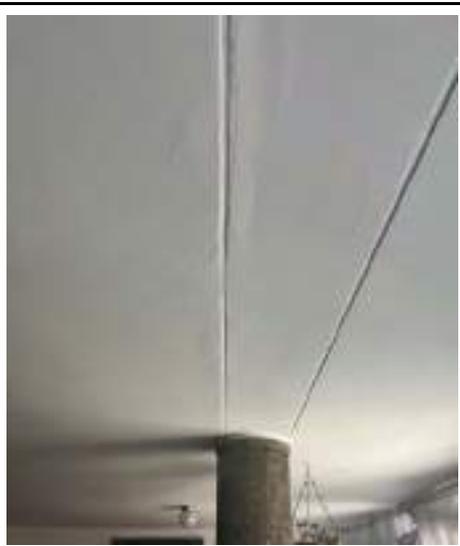
DESCRIPCIÓN: Vista en detalle fisuras longitudinales en cielorraso en zona de unión con viga.

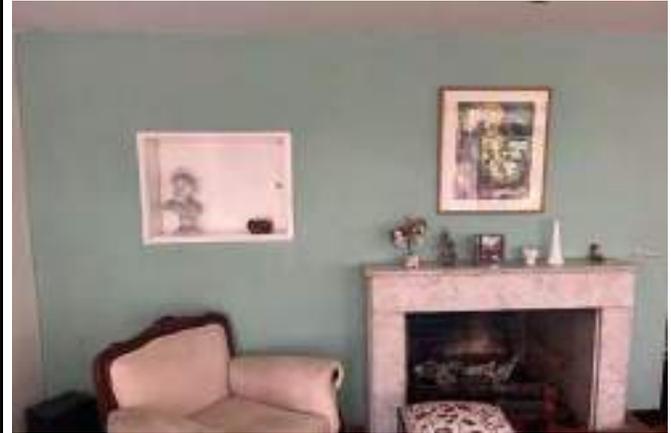
DESCRIPCIÓN: Vista en primer plano fisuras y desprendimientos en zona media de muro de chimenea, cara sur.

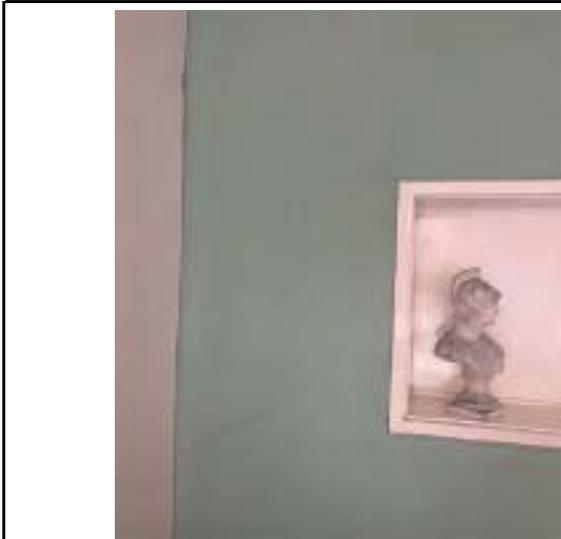
DESCRIPCIÓN: Vista en detalle fisuras y desprendimientos en zona media de muro de chimenea, cara sur.

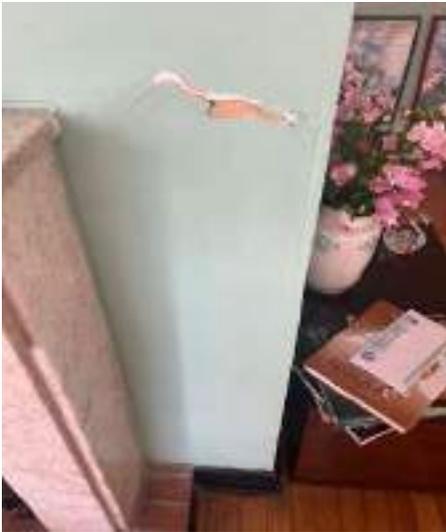
DESCRIPCIÓN: Vista en detalle fisuras y desprendimientos en zona media de muro de chimenea, cara sur.

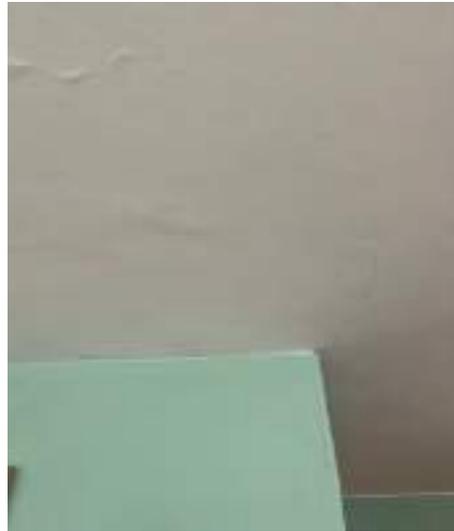
DESCRIPCIÓN: Vista en detalle fisuras en cielorraso en costado oriental zona de muro de chimenea.

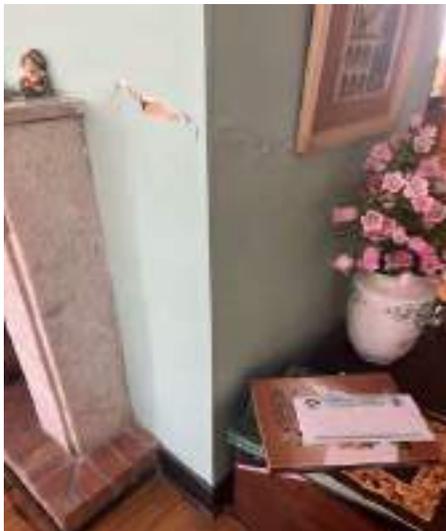
DESCRIPCIÓN: Vista en detalle fisuras y desprendimientos en zona media de muro de chimenea, cara sur y oriental.

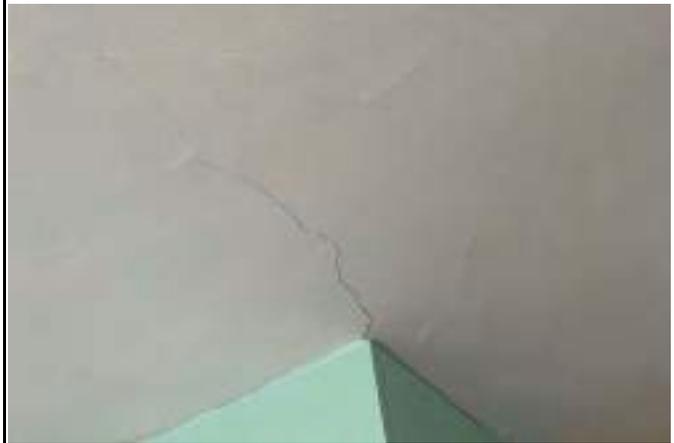
DESCRIPCIÓN: Vista en detalle fisuras en cielorraso en costado oriental zona de muro de chimenea.

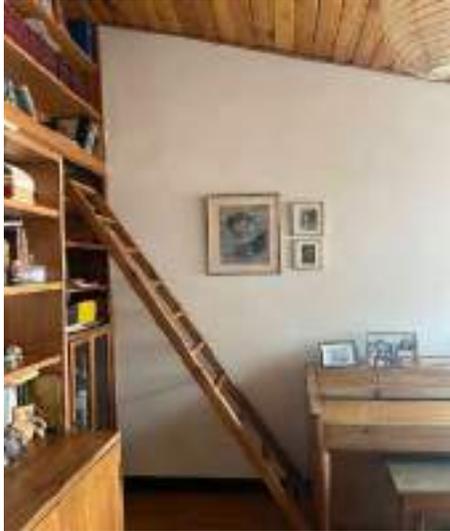
DESCRIPCIÓN: Vista en primer plano estado actual muro occidental zona de estudio.

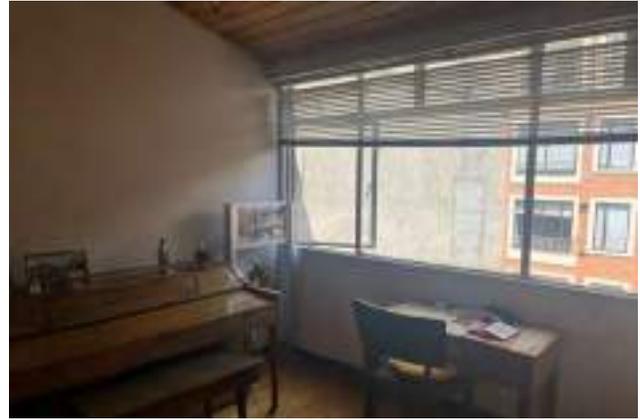
DESCRIPCIÓN: Vista general estado actual estudio.

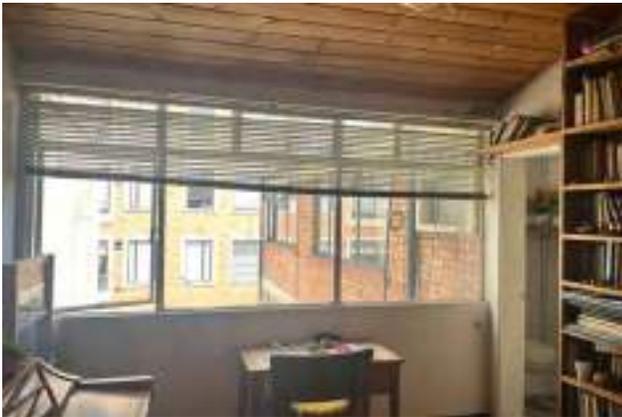
DESCRIPCIÓN: Vista en primer plano estado actual muro costado norte de estudio.

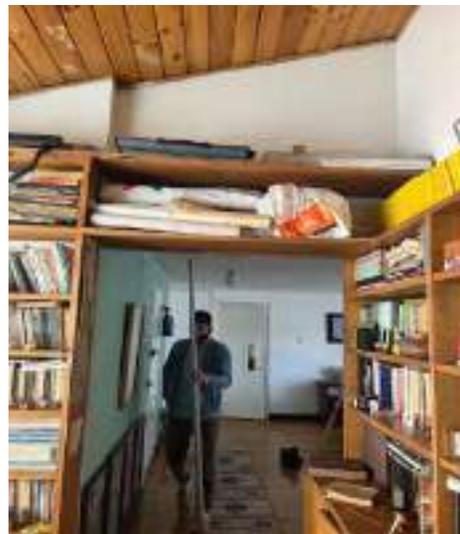
DESCRIPCIÓN: Vista en primer plano estado actual muro costado oriental de estudio.

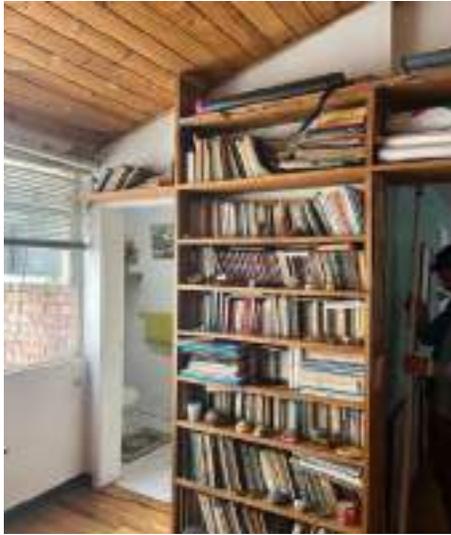
DESCRIPCIÓN: Vista en primer plano estado actual muro esquina nororiental de estudio y acceso a baño.

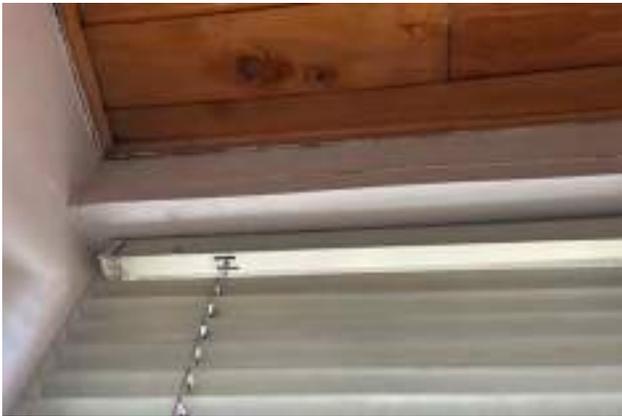
DESCRIPCIÓN: Vista en detalle fisuras horizontales en parte alta de muro costado norte de estudio.

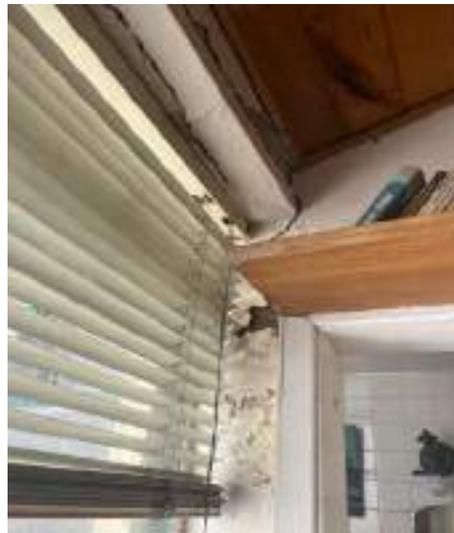
DESCRIPCIÓN: Vista en detalle grieta en parte alta de muro, humedad y desprendimientos en zona media en esquina nororiental de estudio,

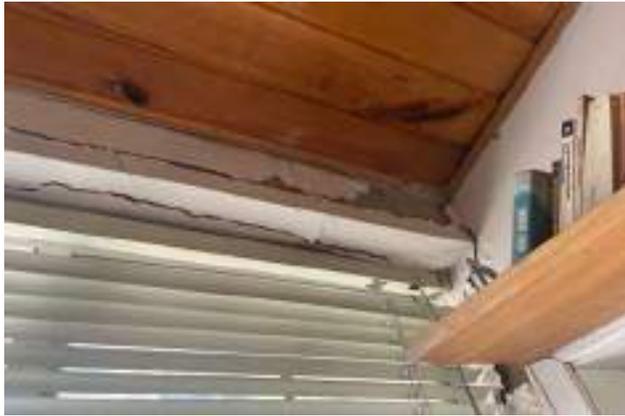
DESCRIPCIÓN: Vista en detalle fisuras horizontales, humedad y desprendimientos en parte alta de muro costado norte de estudio.

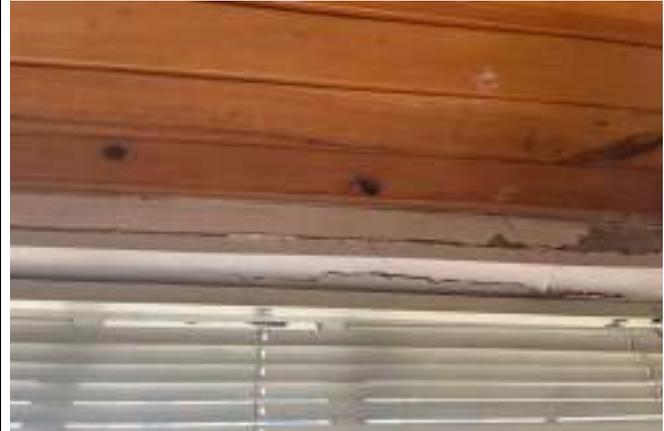
DESCRIPCIÓN: Vista en detalle fisuras horizontales, humedad y desprendimientos en parte alta de muro costado norte de estudio.

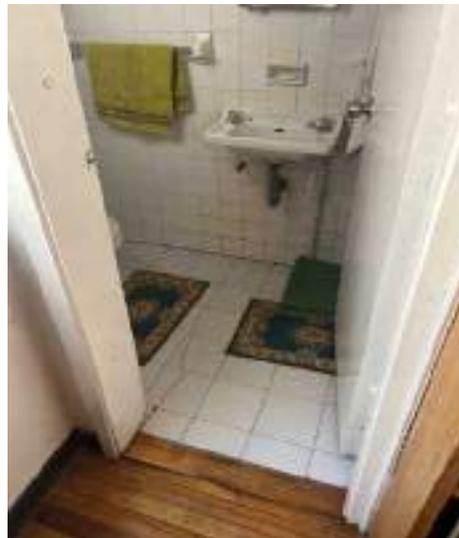
DESCRIPCIÓN: Vista en primer plano fisura en acabado de piso de baño social.

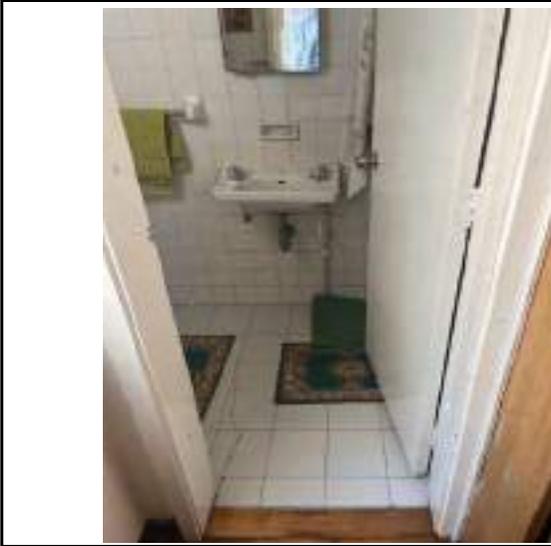
DESCRIPCIÓN: Vista en primer plano fisura en acabado de piso de baño social.

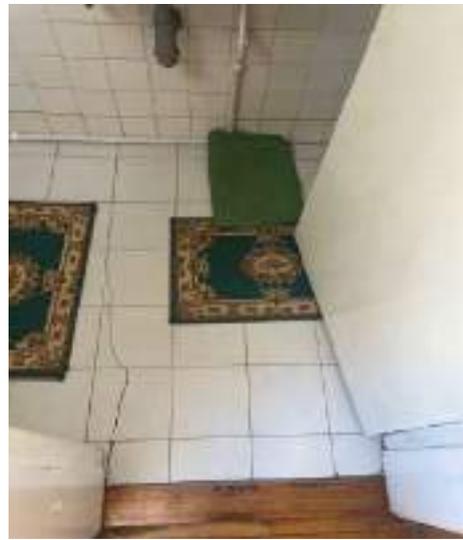
DESCRIPCIÓN: Vista en detalle fisura en acabado de piso de baño social.

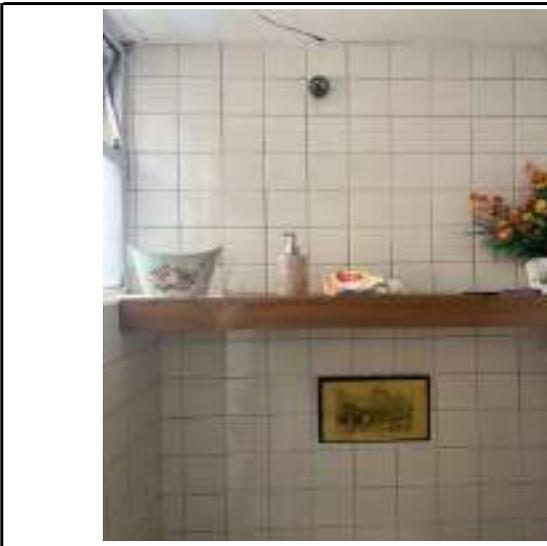
DESCRIPCIÓN: Vista en primer plano estado actual muro norte de baño social.

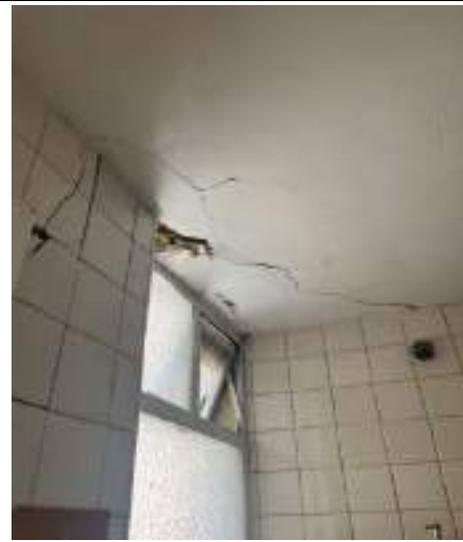
DESCRIPCIÓN: Vista en primer plano fisuras en cieloraso y grieta en muro costado occidental de baño social.

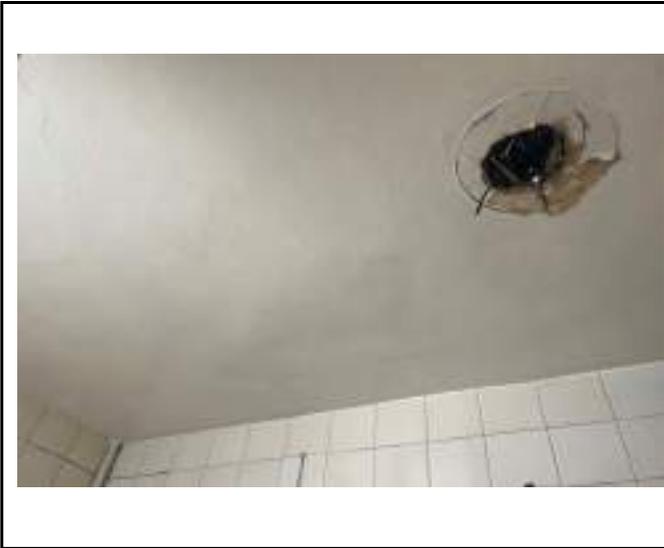
DESCRIPCIÓN: Vista en detalle fisuras en cielorraso baño social y faltante en luminaria.

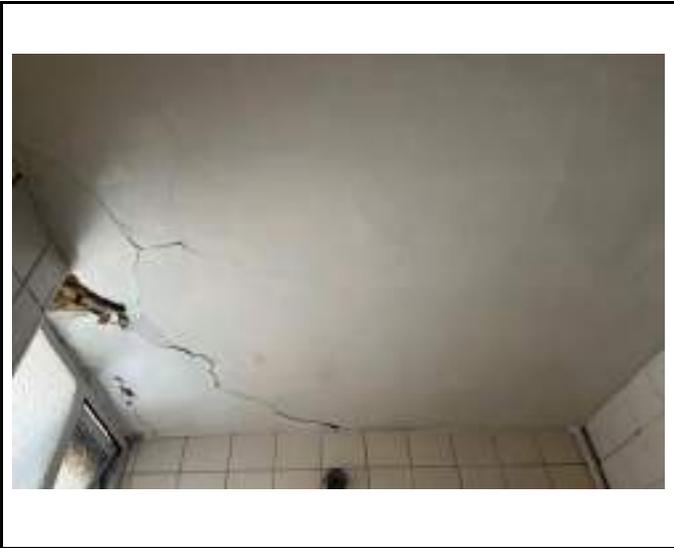
DESCRIPCIÓN: Vista en detalle fisuras y grietas en cielorraso costado occidental en baño social y faltante de luminaria.

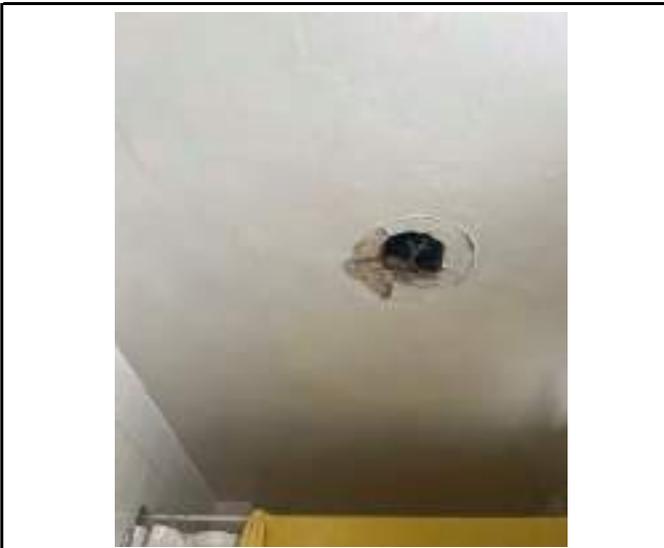
DESCRIPCIÓN: Vista en detalle fisuras en cielorraso baño social y faltante en luminaria.

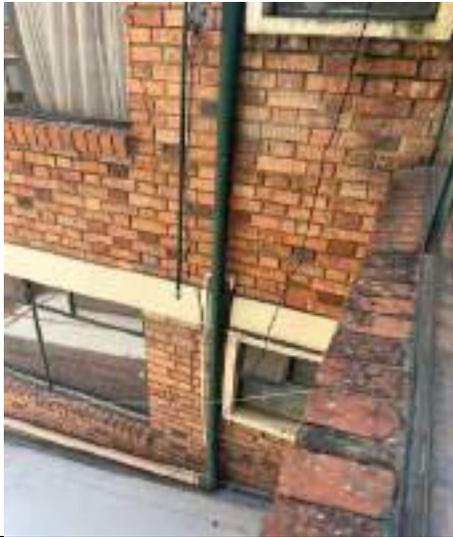
DESCRIPCIÓN: Vista en primer plano grieta vertical y diagonal y humedad por filtración muro de fachada interior occidental.

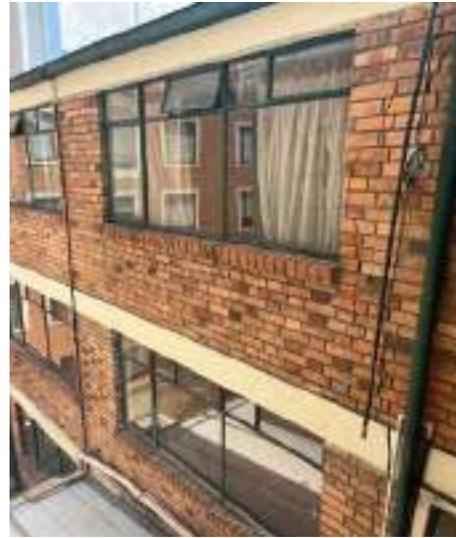
DESCRIPCIÓN: Vista en primer plano estado actual muro de fachada interior costado occidental.

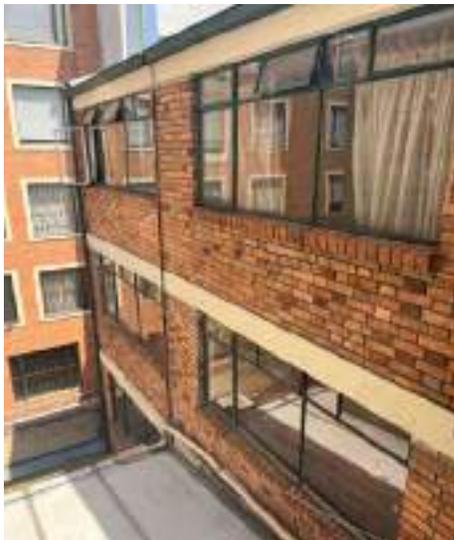
DESCRIPCIÓN: Vista en primer plano estado actual muro de fachada interior costado occidental.

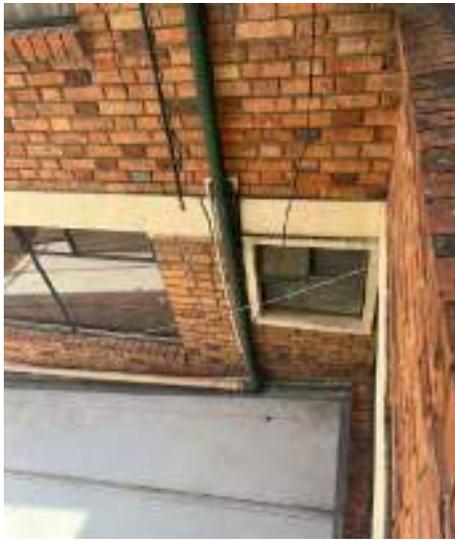
DESCRIPCIÓN: Vista en primer plano estado actual muro de fachada interior costado occidental.

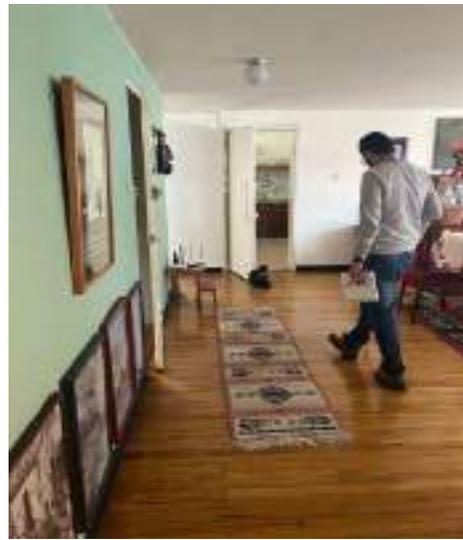
DESCRIPCIÓN: Vista en primer plano estado actual zona de acceso principal.

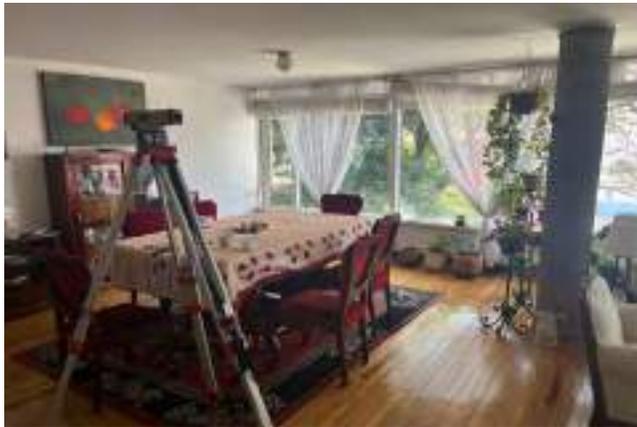
DESCRIPCIÓN: Vista en primer plano estado actual sala comedor.

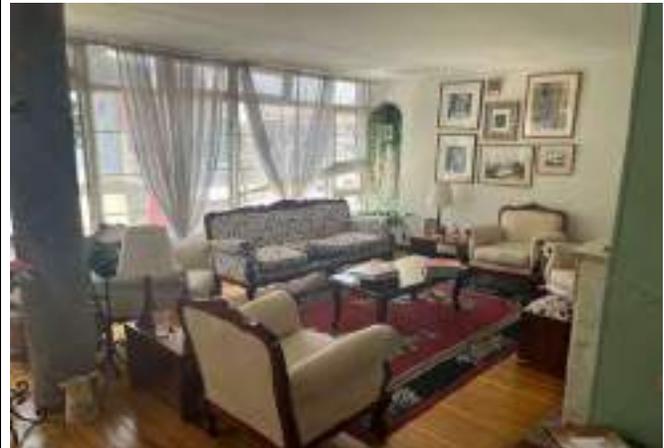
DESCRIPCIÓN: Vista en primer plano estado actual sala comedor.

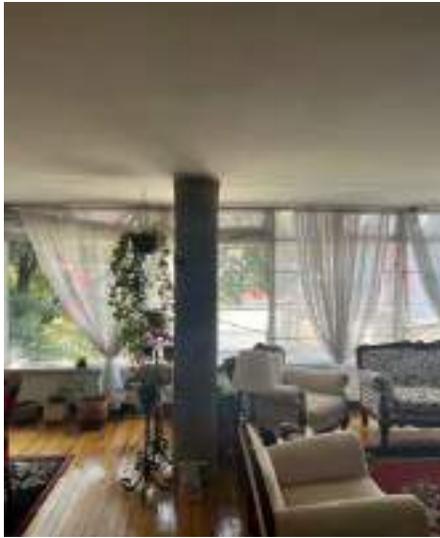
DESCRIPCIÓN: Vista en primer plano estado actual sala comedor.

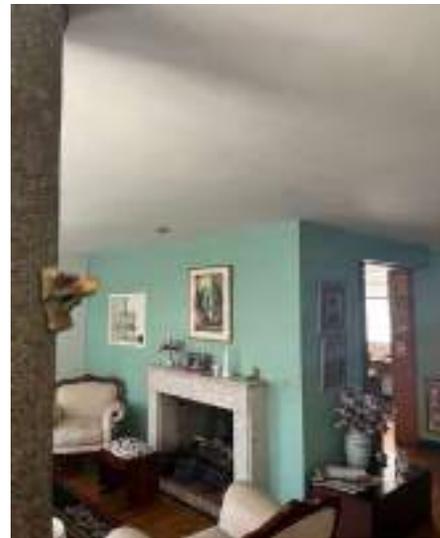
DESCRIPCIÓN: Vista en primer plano estado actual zona de chimenea, sala y estudio.

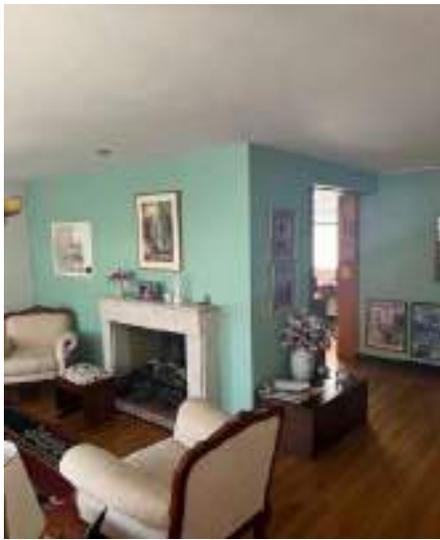
DESCRIPCIÓN: Vista en primer plano estado actual zona de chimenea, sala y estudio.

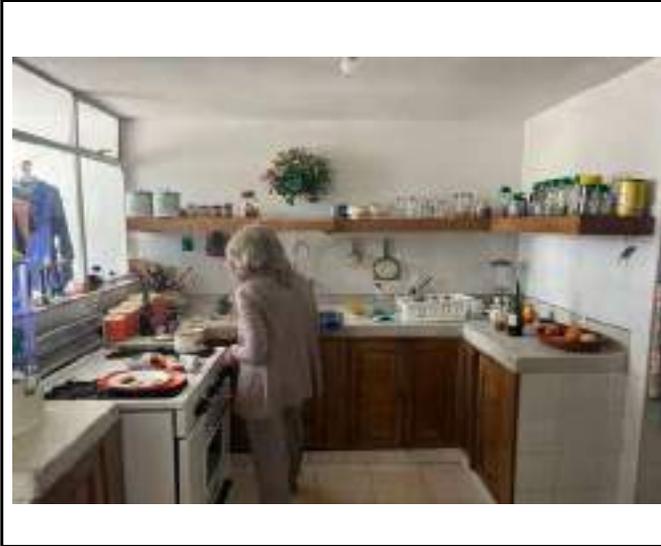
F18

DESCRIPCIÓN: Vista en primer plano estado actual de cocina.

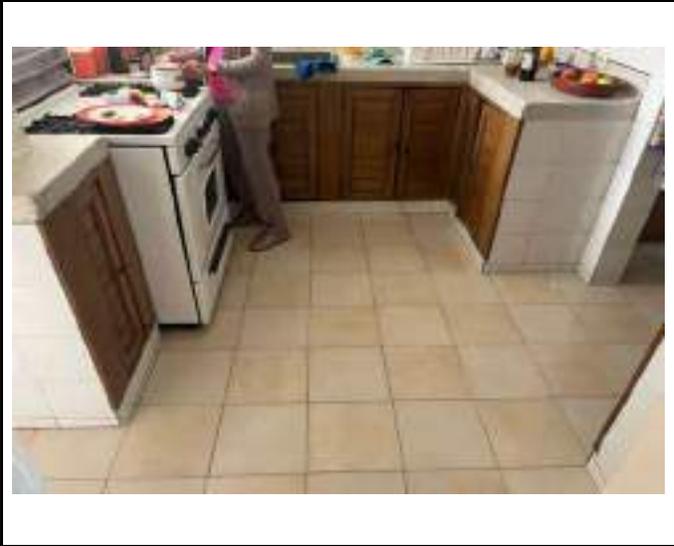
DESCRIPCIÓN: Vista en primer plano estado actual de cocina.

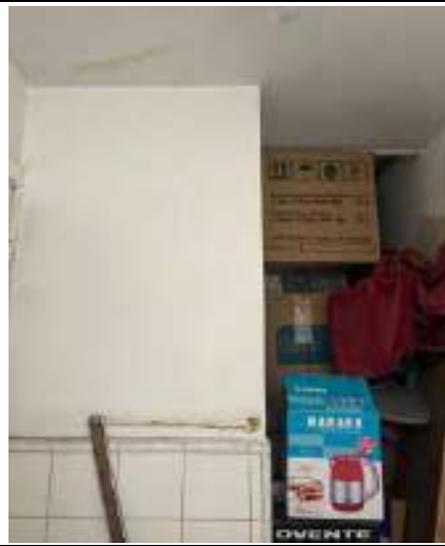
DESCRIPCIÓN: Vista en primer plano estado actual de muros en baño de servicio.

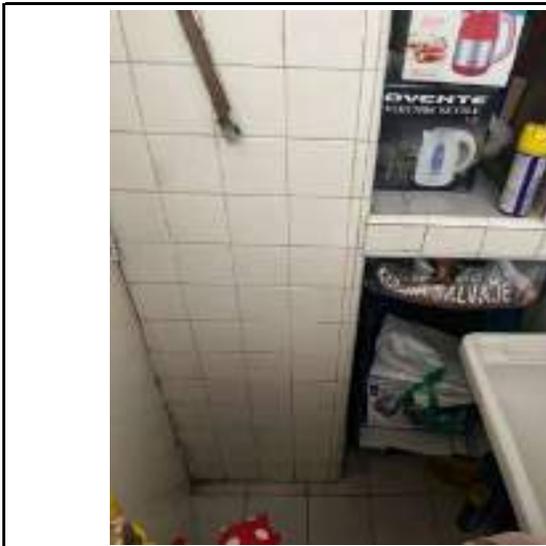
DESCRIPCIÓN: Vista en primer plano estado actual de muros en baño de servicio.

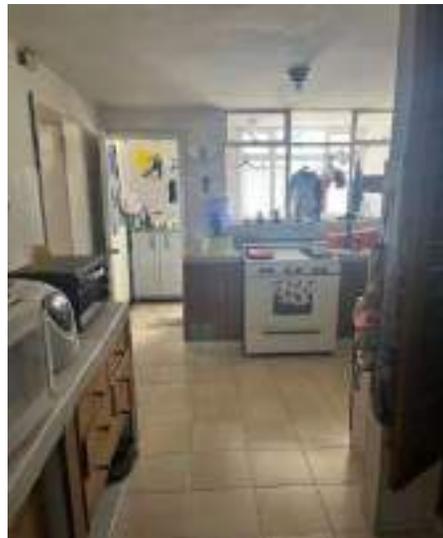
DESCRIPCIÓN: Vista en primer plano estado actual de cocina.

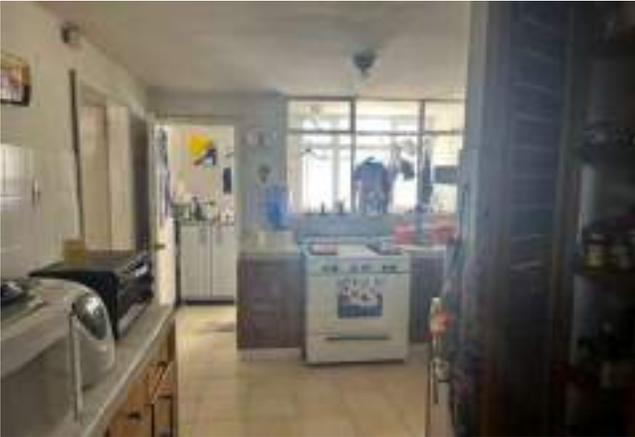
F20

DESCRIPCIÓN: Vista en primer plano estado actual de cocina.

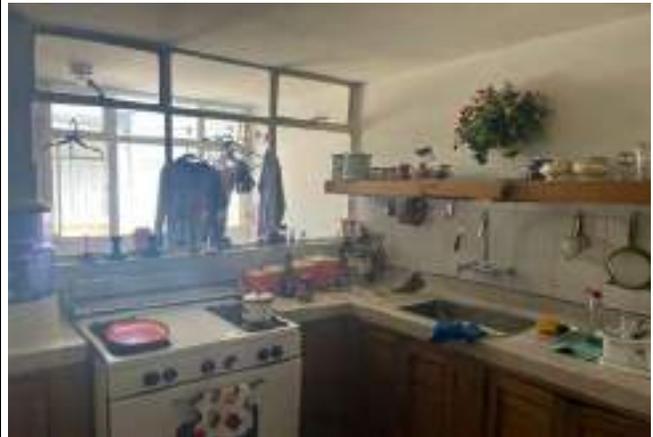
DESCRIPCIÓN: Vista en primer plano estado actual de cocina.

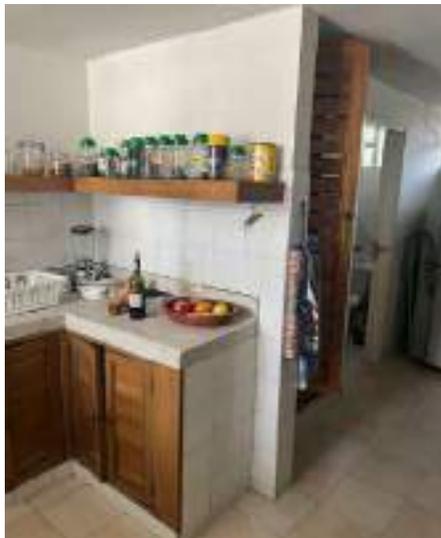
DESCRIPCIÓN: Vista en primer plano estado actual de cocina.

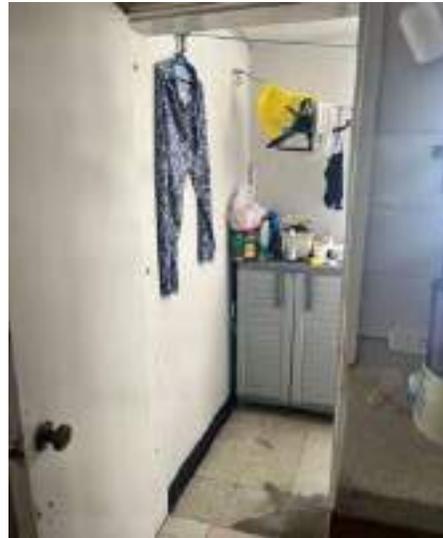
DESCRIPCIÓN: Vista en primer plano estado actual zona de ropas.

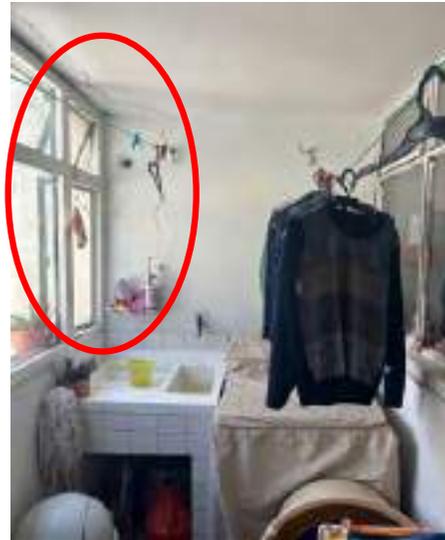
DESCRIPCIÓN: Vista en primer plano estado grieta vertical en muro y cielorraso en costado oriental de zona de ropas.

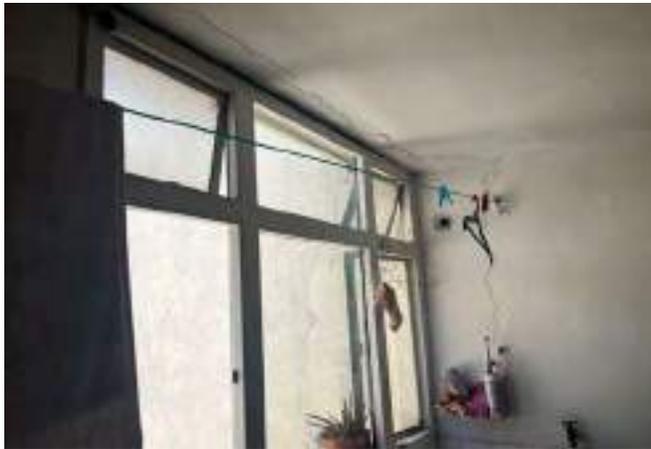
DESCRIPCIÓN: Vista en primer plano estado grieta vertical en muro y cielorraso en costado oriental de zona de ropas.

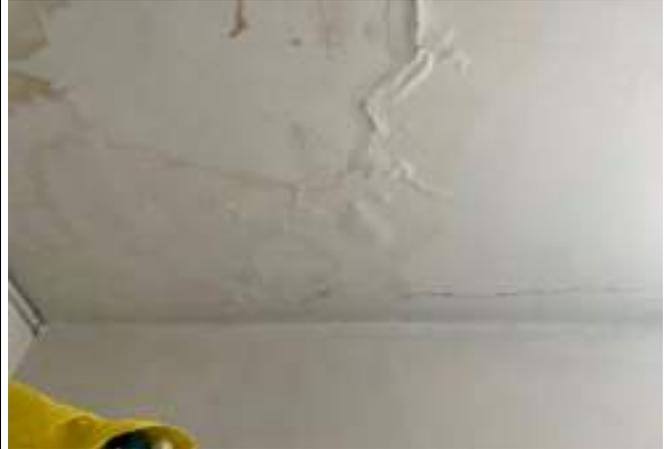
DESCRIPCIÓN: Vista en detalle fisuras en cielorraso, manchas, humedad por filtración y embombamiento en costado noroccidental de zona de ropas.

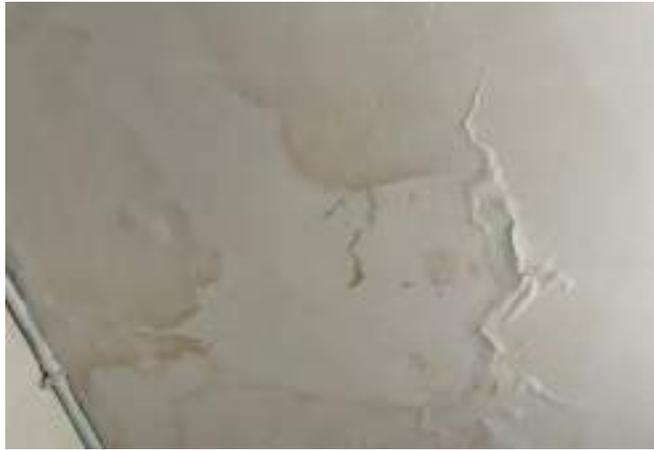
F22

DESCRIPCIÓN: Vista en detalle fisuras en cielorraso, manchas, humedad por filtración y embombamiento en costado noroccidental de zona de ropas.

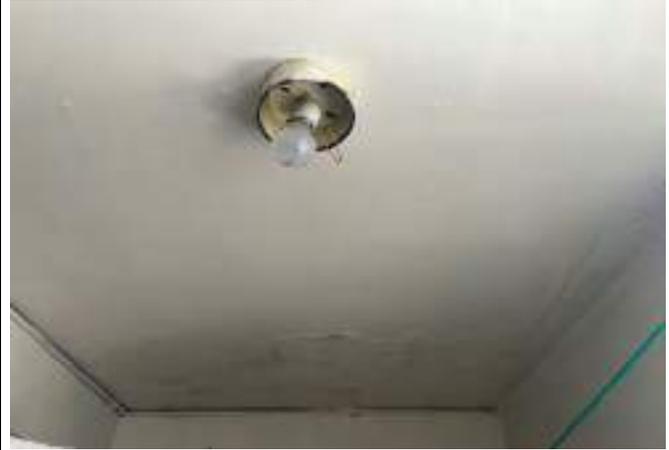
DESCRIPCIÓN: Vista en detalle fisuras en cielorraso, manchas, humedad por filtración y embombamiento en costado noroccidental de zona de ropas.

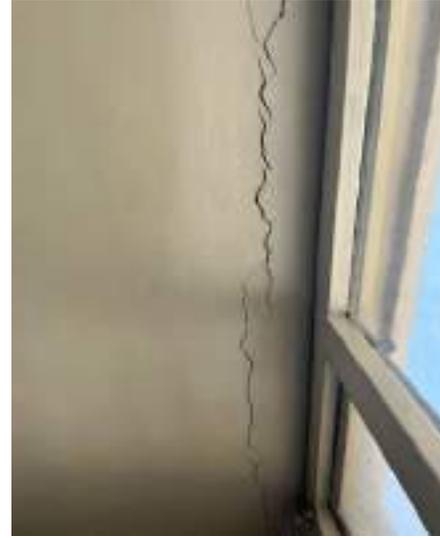
DESCRIPCIÓN: Vista en detalle grietas en cielorraso costado norte de zona de ropas.

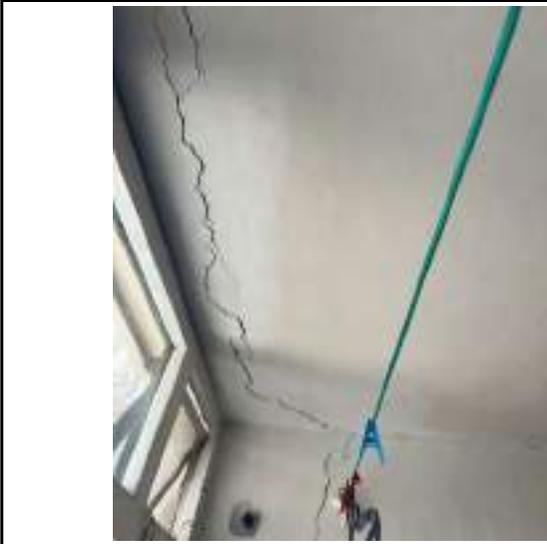
F23

DESCRIPCIÓN: Vista en detalle grietas en cielorraso costado norte de zona de ropas.

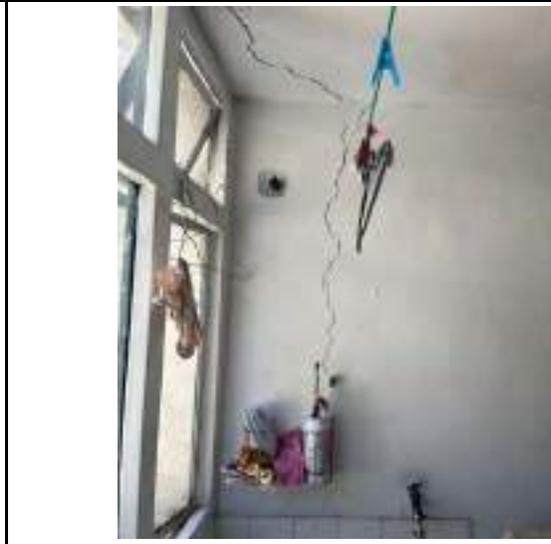
DESCRIPCIÓN: Vista en detalle grieta vertical en muro y cielorraso en costado oriental de zona de ropas.

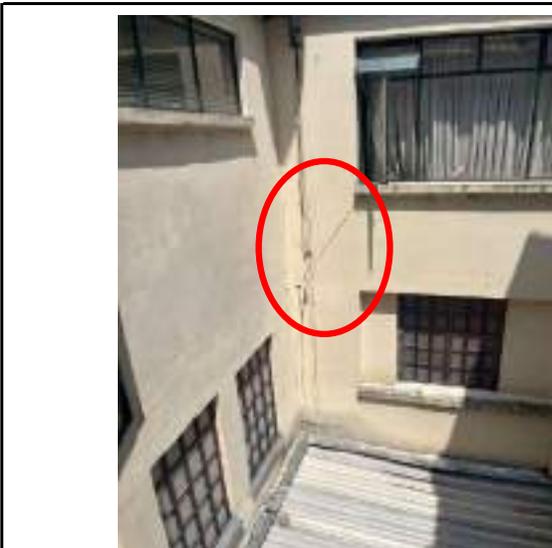
DESCRIPCIÓN: Vista en primer plano grieta diagonal en costado norte de vacío interior oriental.

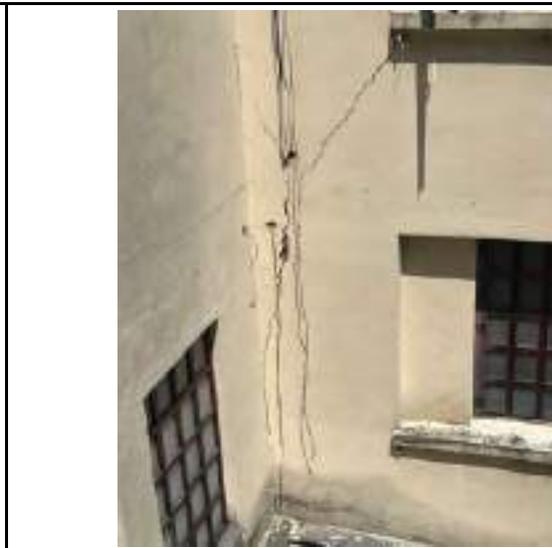
DESCRIPCIÓN: Vista en detalle grieta diagonal en costado norte de vacío interior oriental.

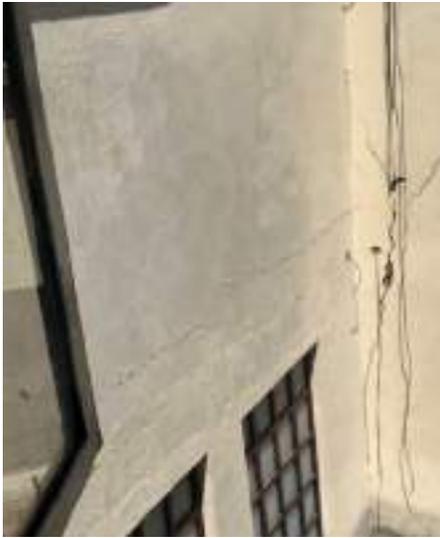
F24

DESCRIPCIÓN: Vista en detalle grieta horizontal en costado occidental de vacío interior oriental.

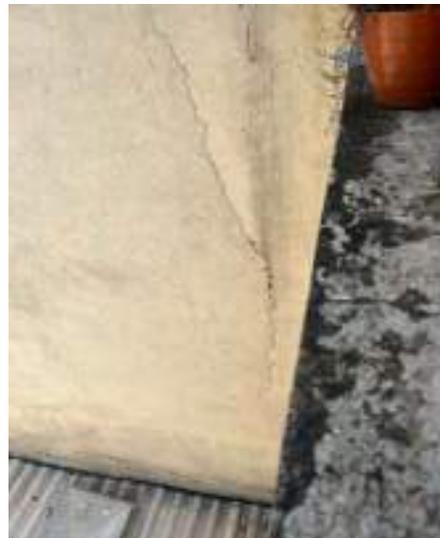
DESCRIPCIÓN: Vista en detalle grieta horizontal en costado nororiental de vacío interior oriental.

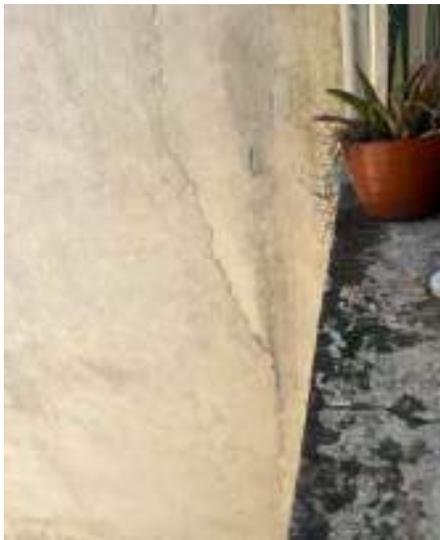
DESCRIPCIÓN: Vista en detalle grieta horizontal en costado nororiental de vacío interior oriental.

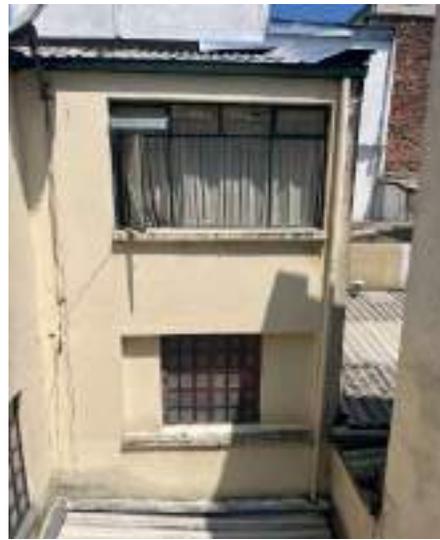
DESCRIPCIÓN: Vista en primer plano estado actual muro costado norte vacío interior costado oriental.

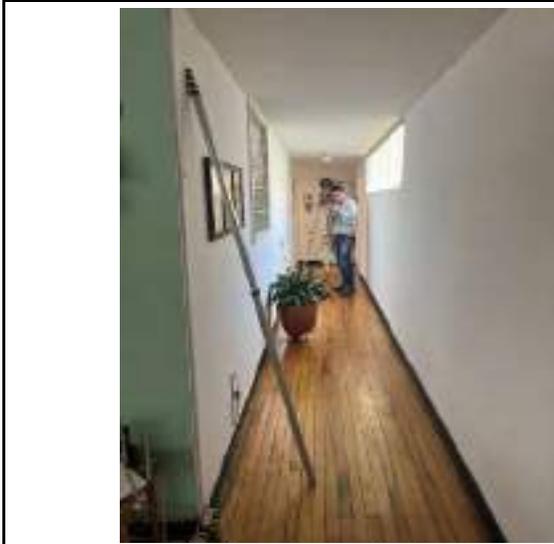
F25

DESCRIPCIÓN: Vista en primer plano estado actual corredor central de acceso a habitaciones.

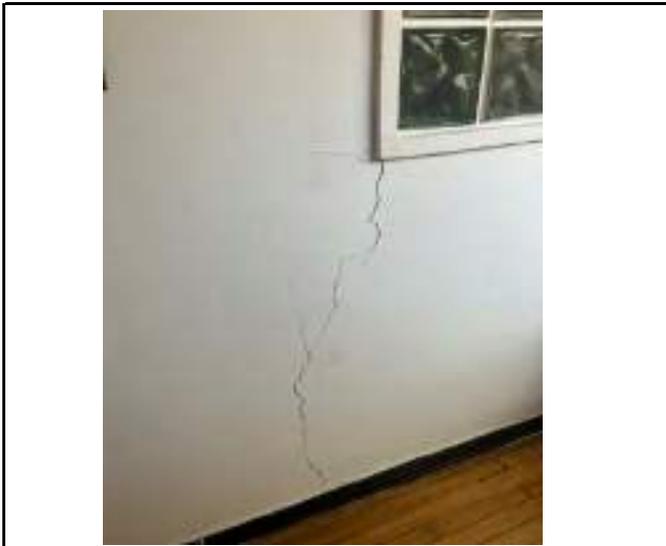
DESCRIPCIÓN: Vista en detalle fisuras verticales en parte baja y media de muro costado occidental de corredor de habitaciones.

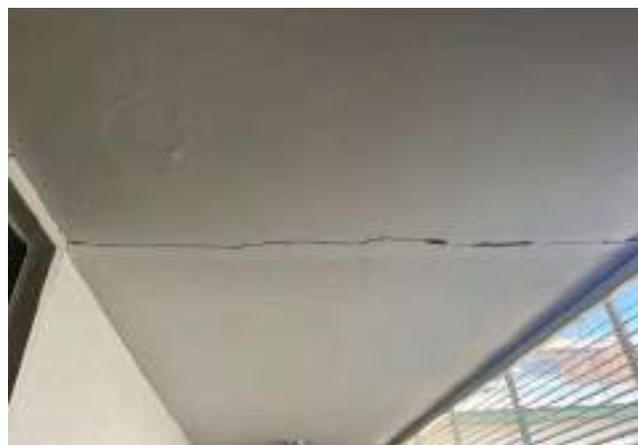
DESCRIPCIÓN: Vista en primer plano grietas transversales y horizontales en cielorraso de corredor de acceso a habitaciones.

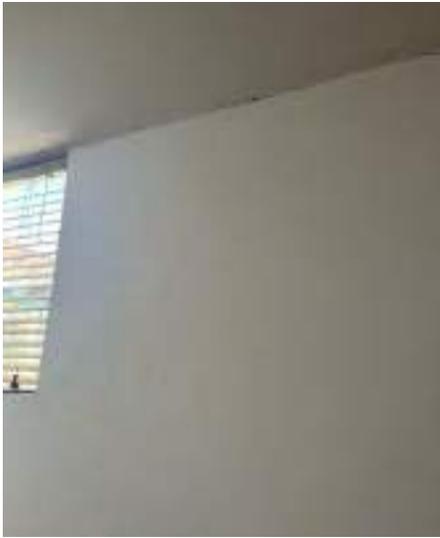
F27

DESCRIPCIÓN: Vista en primer plano fisuras verticales en parte alta de muro costado oriental en corredor de habitaciones.

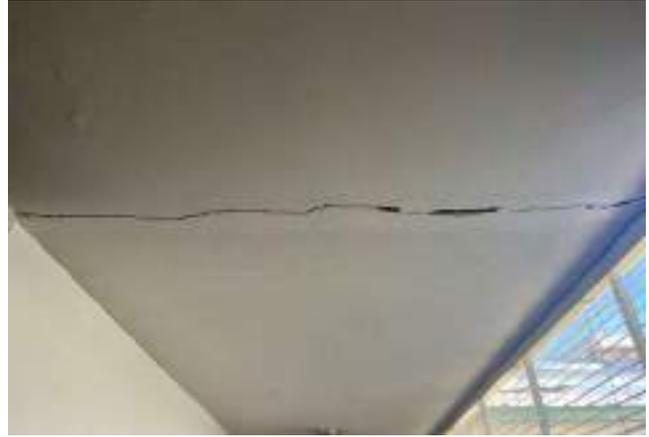
DESCRIPCIÓN: Vista en primer plano grietas transversales en cielorraso de corredor de acceso a habitaciones.

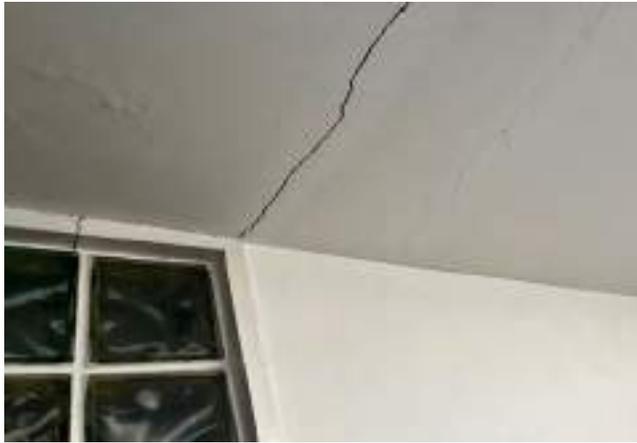
DESCRIPCIÓN: Vista en primer plano grietas transversales en cielorraso de corredor de acceso a habitaciones.

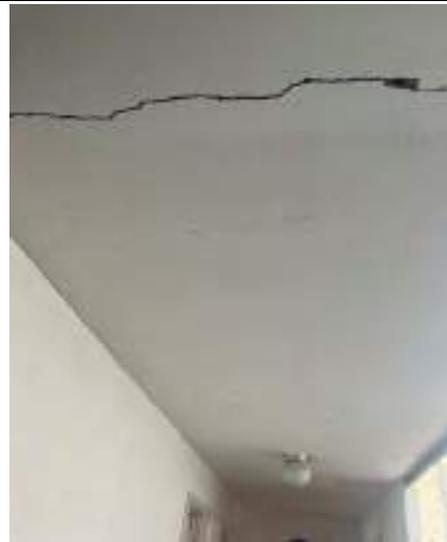
DESCRIPCIÓN: Vista en primer plano grietas transversales en cielorraso de corredor de acceso a habitaciones.

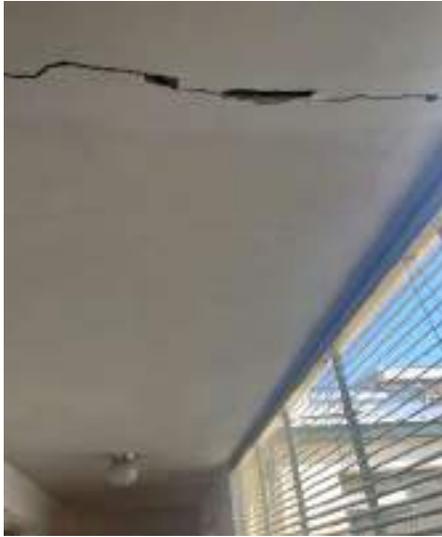
F28

DESCRIPCIÓN: Vista en primer plano grietas transversales en cielorraso de corredor de acceso a habitaciones.

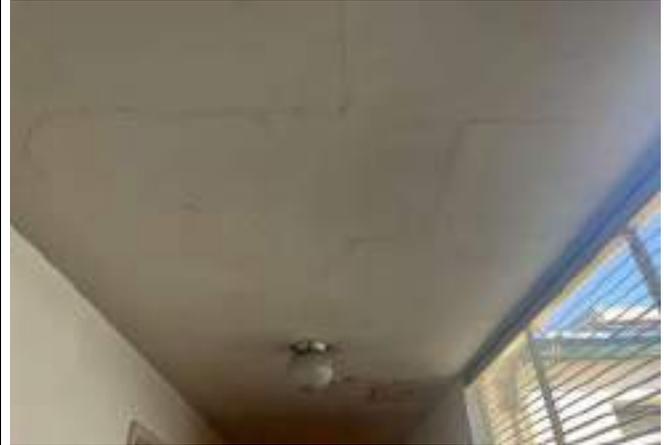
DESCRIPCIÓN: Vista en primer plano grietas transversales, desprendimientos y humedad por filtración en cielorraso de corredor de acceso a habitaciones.

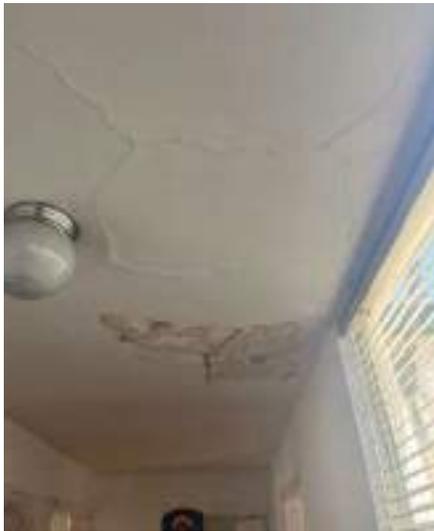
DESCRIPCIÓN: Vista en primer plano grietas transversales, desprendimientos y humedad por filtración en cielorraso de corredor de acceso a habitaciones.
