ASUNTO: PROCESO DECLARATIVO DE RESPONSABILIDAD
CIVIL EXTRA CONTRACTUAL.

RADICADO: 2022-00362

INFORME TÉCNICO DE CONTROL DE DAÑO Y PATOLOGIA PARA ELEDIFICIO UBICADO EN CHAPINERO ALTO EN LA CALLE 52A #3C – 20 EN LA CIUDAD DE BOGOTÁ D.C.

INFORME SEGUIMIENTO
EDIFICIO CL. 52 A # 3C - 20

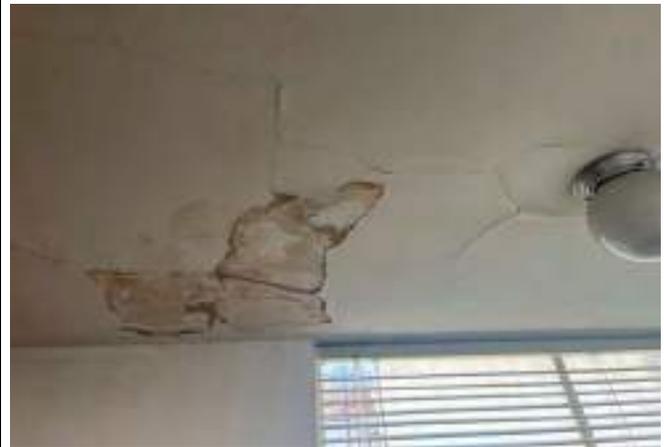
DESCRIPCIÓN: Vista en primer plano grietas transversales, desprendimientos y humedad por filtración en cielorraso de corredor de acceso a habitaciones.

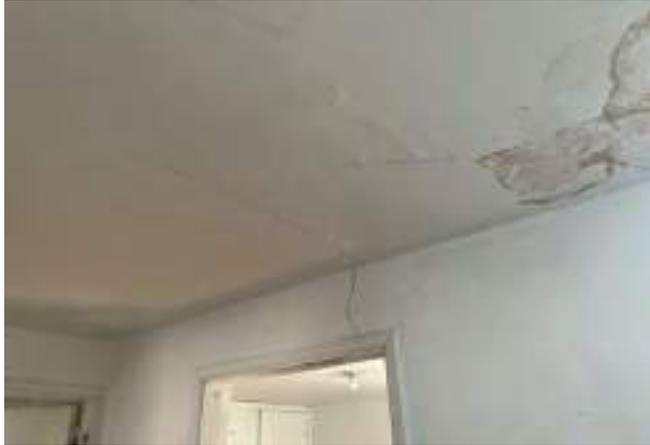
F29

DESCRIPCIÓN: Vista en primer plano grietas transversales, desprendimientos y humedad por filtración en cielorraso de corredor de acceso a habitaciones.

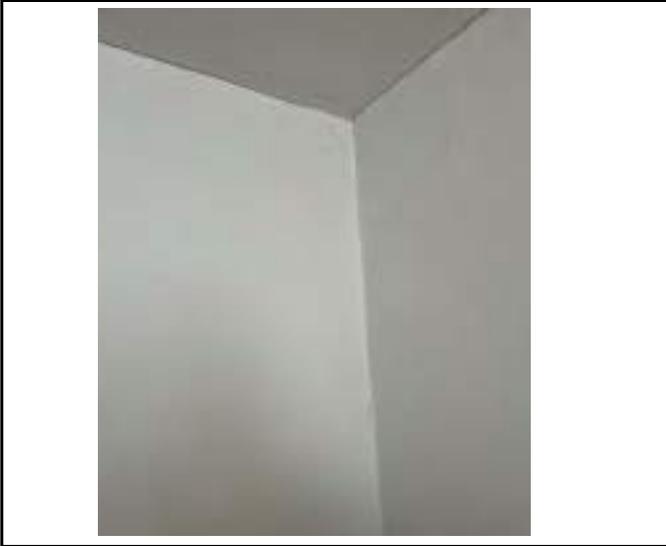
F30

DESCRIPCIÓN: Vista en detalle fisuras en parte alta y media de muro en esquina sur oriental de muros en habitación 2.

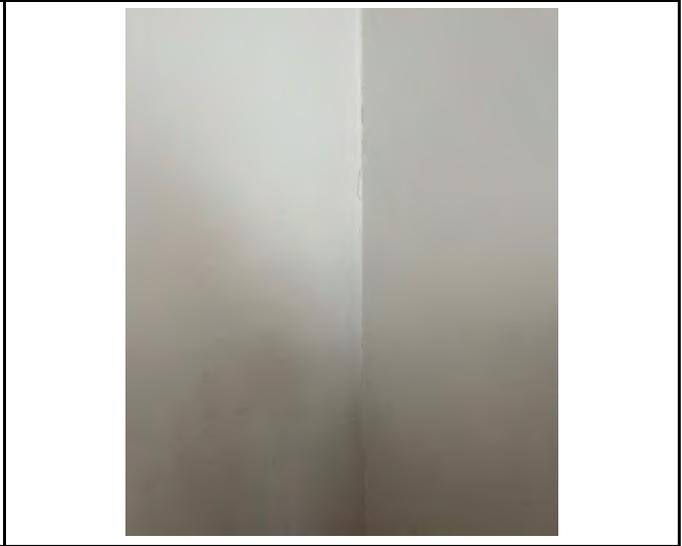
DESCRIPCIÓN: Vista en detalle fisuras en parte alta y media de muro en esquina sur oriental de muros en habitación 2.

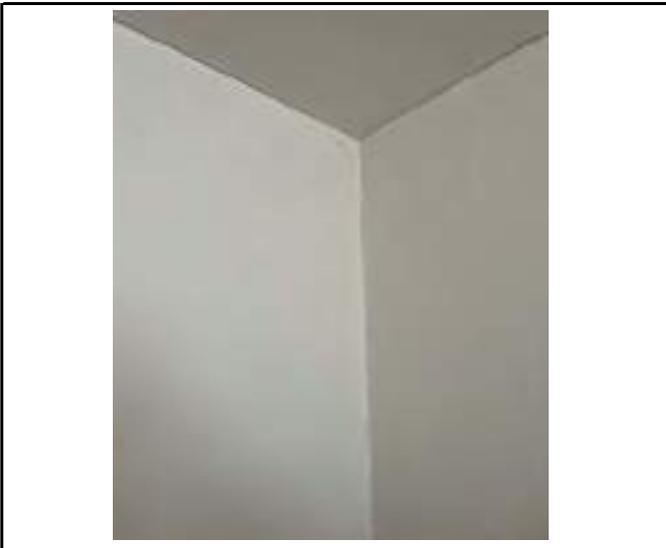
DESCRIPCIÓN: Vista en detalle fisuras en parte alta y media de muro en esquina sur oriental de muros en habitación 2.

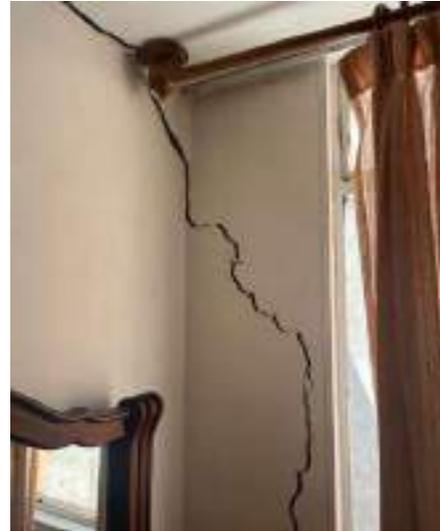
DESCRIPCIÓN: Vista en detalle grieta y dislocación en muro esquina sur occidental de habitación 2.

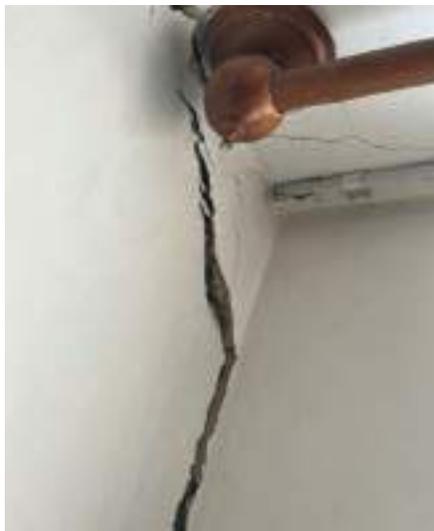
DESCRIPCIÓN: Vista en detalle grieta y dislocación en muro esquina sur occidental de habitación 2.

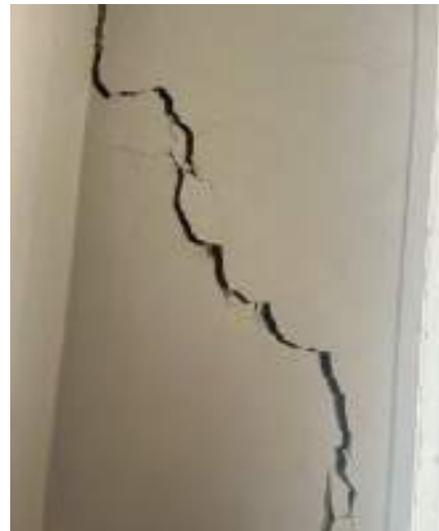
DESCRIPCIÓN: Vista en detalle grieta y dislocación en muro esquina sur occidental de habitación 2.

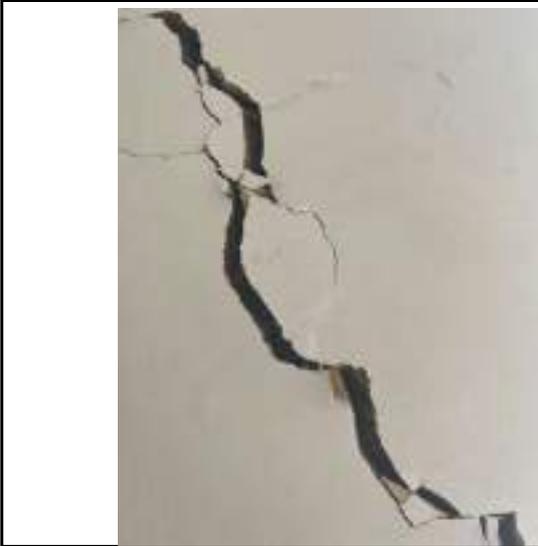
F33

DESCRIPCIÓN: Vista en detalle grieta y dislocación en muro esquina sur occidental de habitación 2.

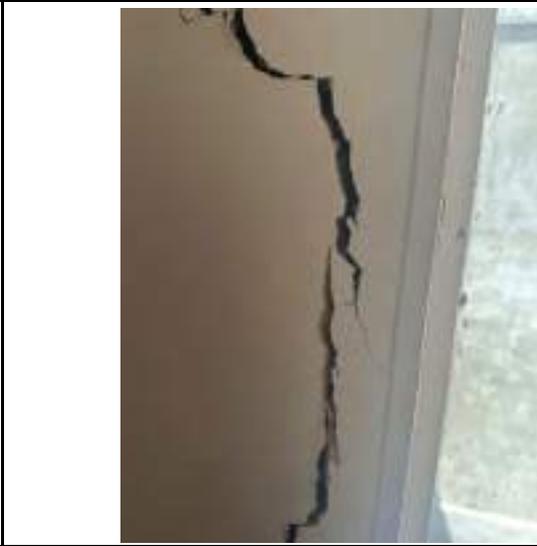
DESCRIPCIÓN: Vista en detalle grieta y dislocación en muro esquina sur occidental de habitación 2.

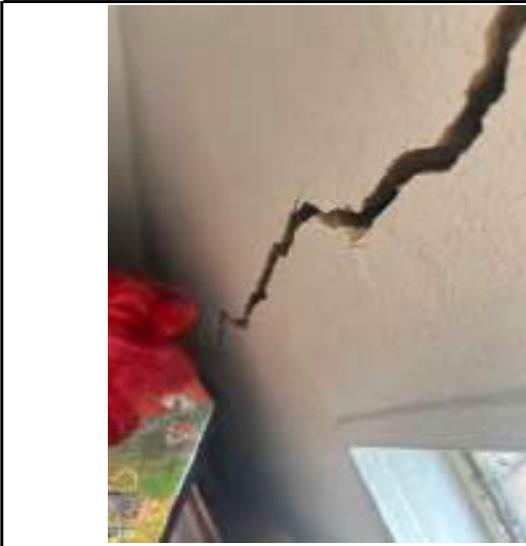
DESCRIPCIÓN: Vista en detalle grieta y dislocación en muro esquina sur occidental de habitación 2.

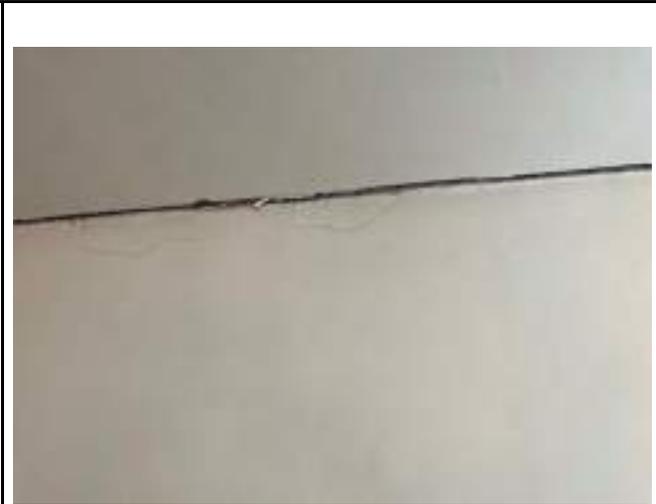
DESCRIPCIÓN: Vista en detalle grieta y fisura en cielorraso costado sur occidental de habitación 2.

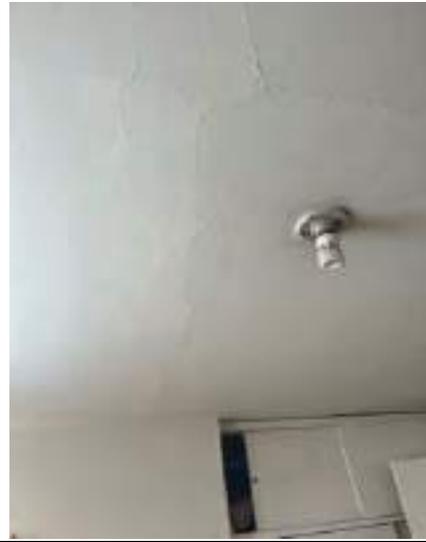
DESCRIPCIÓN: Vista en detalle fisuras en cielorraso en zona media de habitación 2.

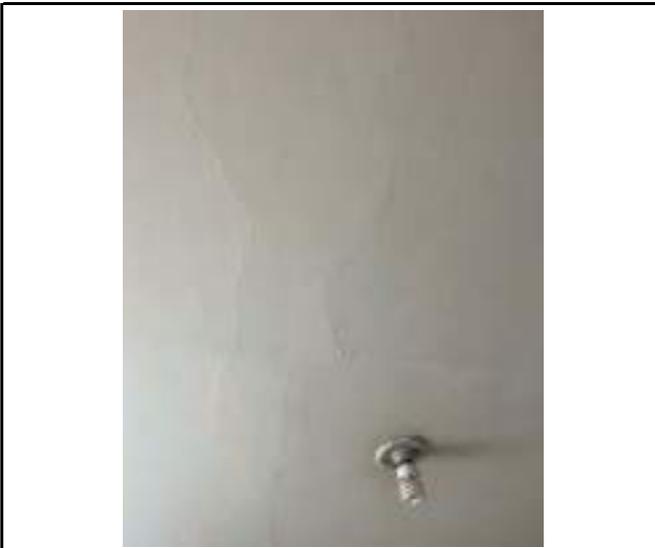
DESCRIPCIÓN: Vista en detalle fisuras en cielorraso en zona media de habitación 2.

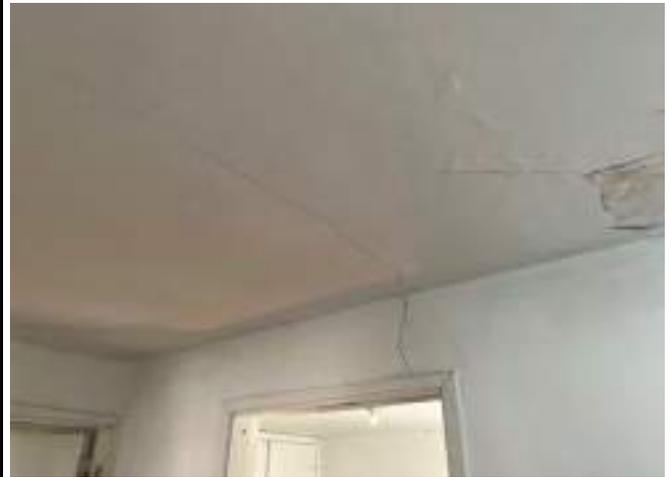
DESCRIPCIÓN: Vista en detalle fisuras y desprendimientos en cielorraso costado norte de corredor, zona de acceso a habitación 1 y baño.

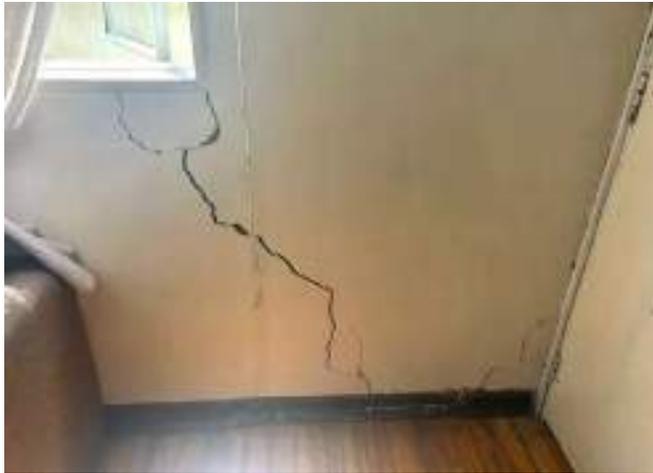
F36

DESCRIPCIÓN: Vista en detalle grieta y fisuras diagonales en parte baja y media de muro, esquina sur occidental de habitación 1.

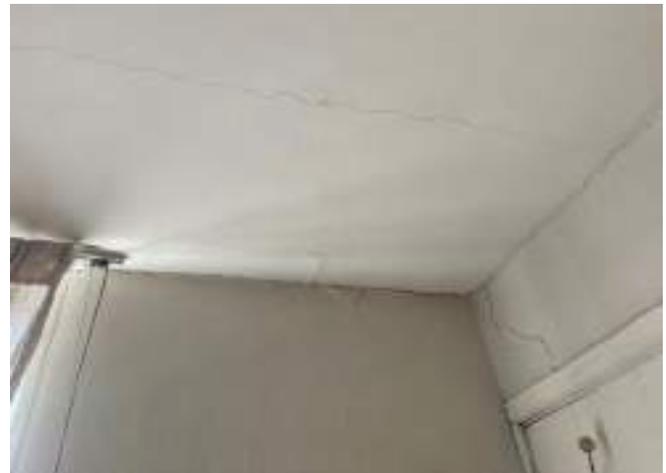
DESCRIPCIÓN: Vista en detalle grieta y fisuras diagonales en parte alta de muro y cielorraso, esquina sur occidental de habitación 1.

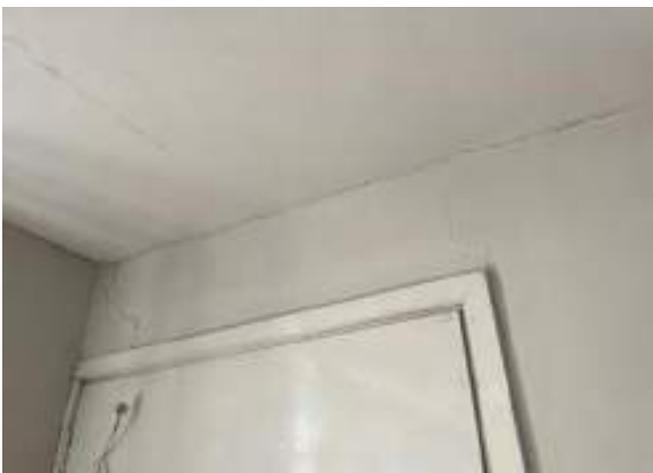
DESCRIPCIÓN: Vista en detalle grieta y fisuras diagonales en parte alta de muro y cielorraso, esquina sur occidental de habitación 1.

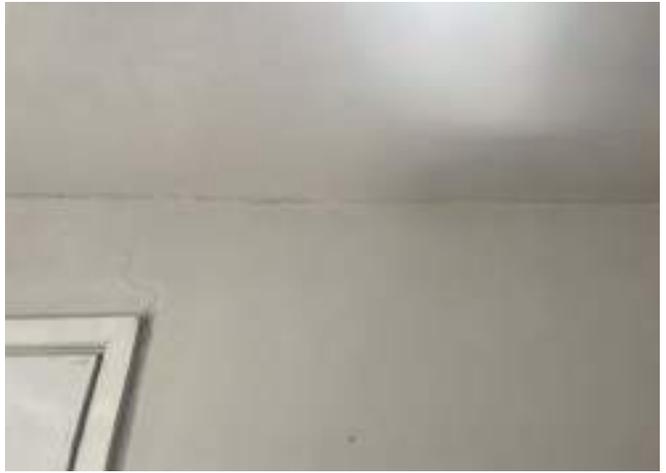
DESCRIPCIÓN: Vista en detalle fisura en parte alta de muro y zona de unión con cielorraso en costado sur occidental de habitación 1.

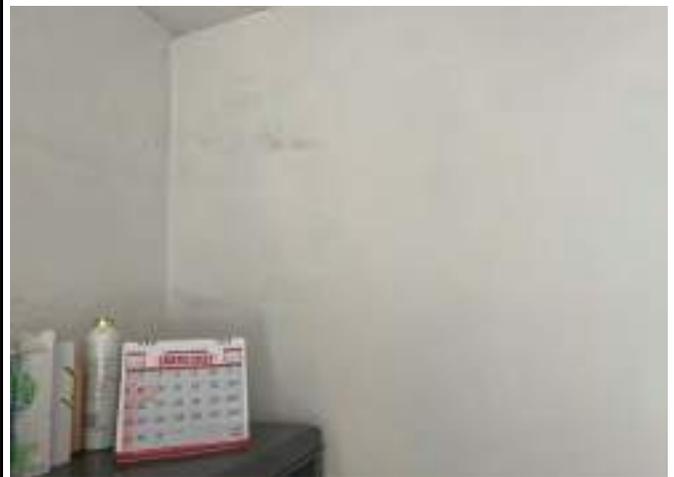
DESCRIPCIÓN: Vista en detalle fisura horizontal en parte media de muro costado occidental de habitación 1.

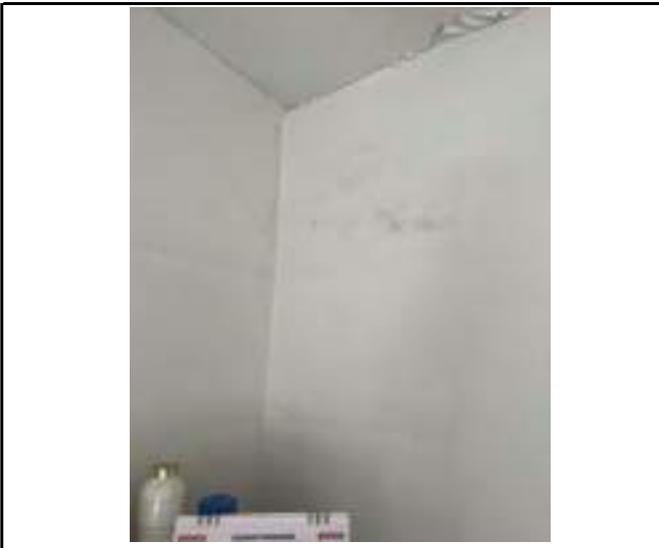
DESCRIPCIÓN: Vista en detalle fisura horizontal y vertical en parte media de muro costado occidental de habitación 1.

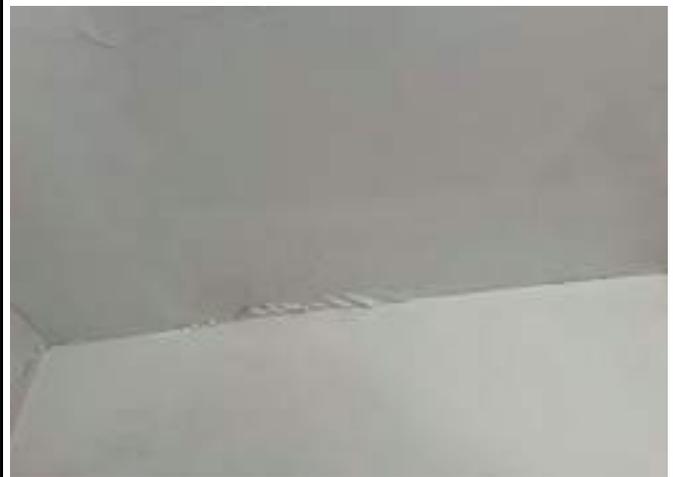
DESCRIPCIÓN: Vista en detalle fisura y embombamientos en cielorraso costado occidental de habitación 1.

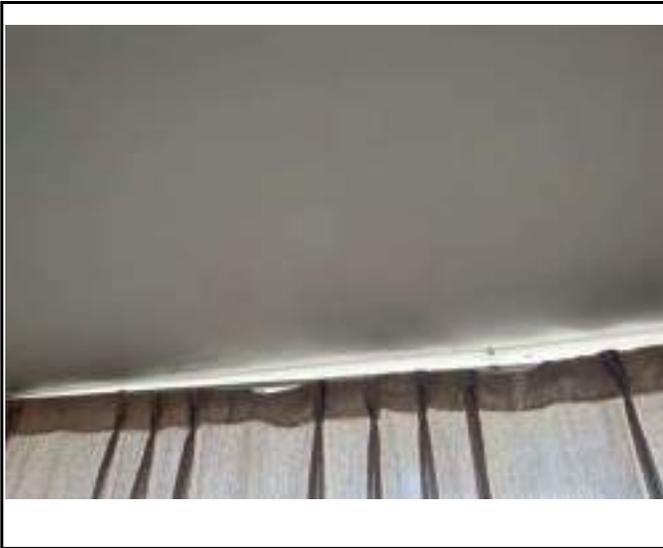
DESCRIPCIÓN: Vista en detalle fisura en cielorraso costado sur de habitación 1.

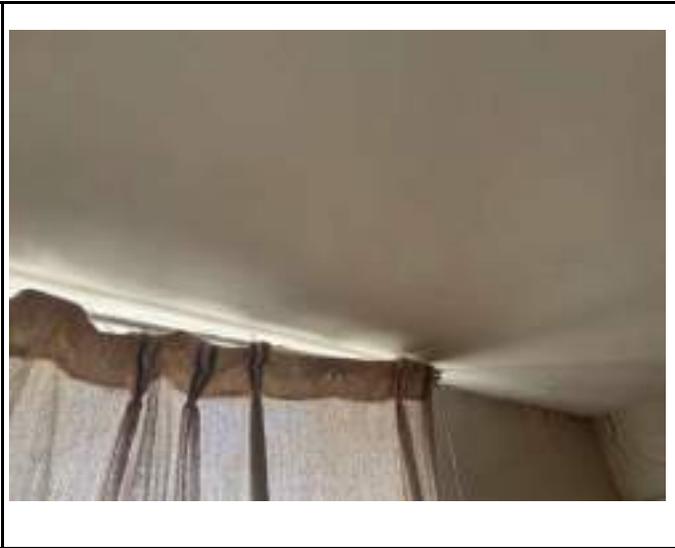
DESCRIPCIÓN: Vista en detalle fisura en cielorraso costado sur de habitación 1.

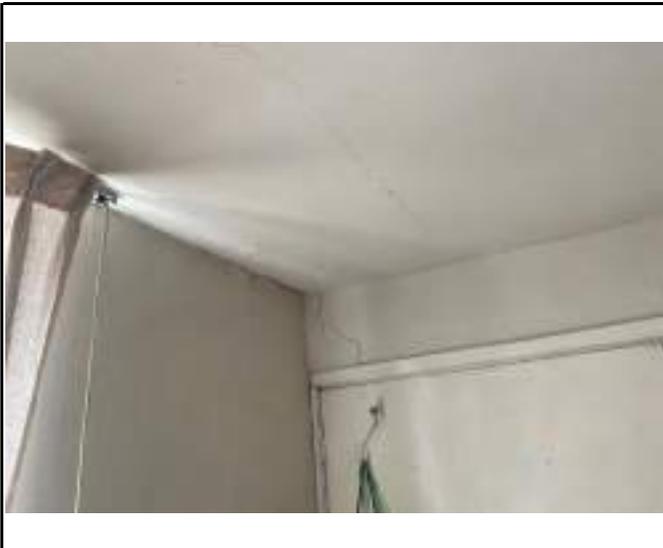
DESCRIPCIÓN: Vista en detalle grieta y fisuras diagonales en parte alta de muro y cielorraso, esquina sur occidental de habitación 1.

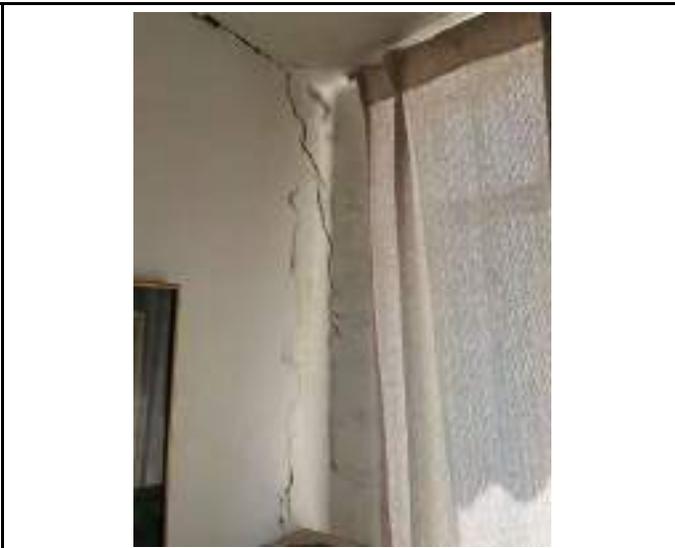
DESCRIPCIÓN: Vista en detalle grieta y fisuras diagonales y verticales y humedad por filtración en esquina sur oriental de habitación 1.

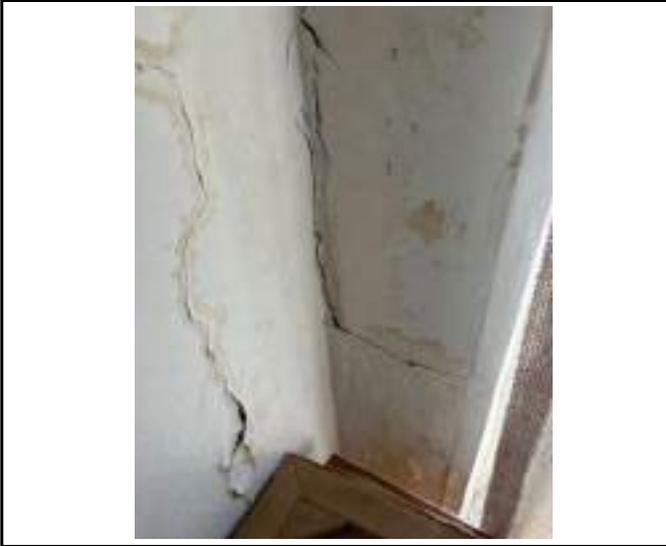
DESCRIPCIÓN: Vista en detalle grieta y fisuras diagonales y verticales y humedad por filtración en esquina sur oriental de habitación 1.

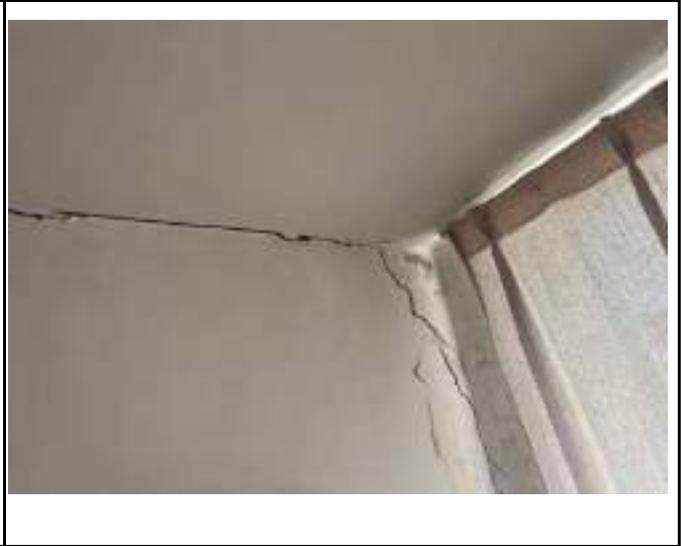
DESCRIPCIÓN: Vista en detalle grieta y fisuras diagonales y verticales y humedad por filtración en esquina sur oriental de habitación 1.

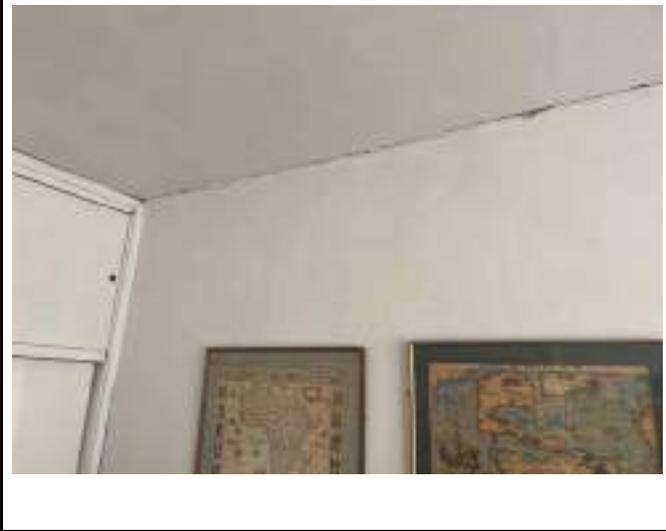
DESCRIPCIÓN: Vista en detalle fisura horizontal en zona de unión entre muro y cielorraso en costado oriental de habitación 1.

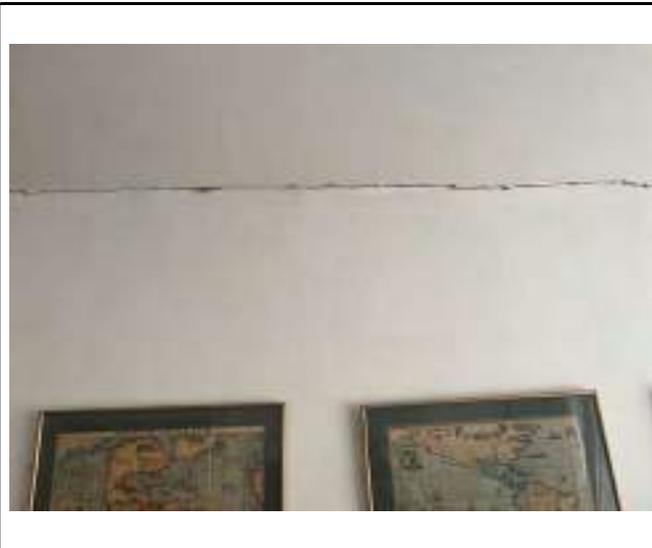
DESCRIPCIÓN: Vista en detalle fisura horizontal en zona de unión entre muro y cielorraso en costado oriental de habitación 1.

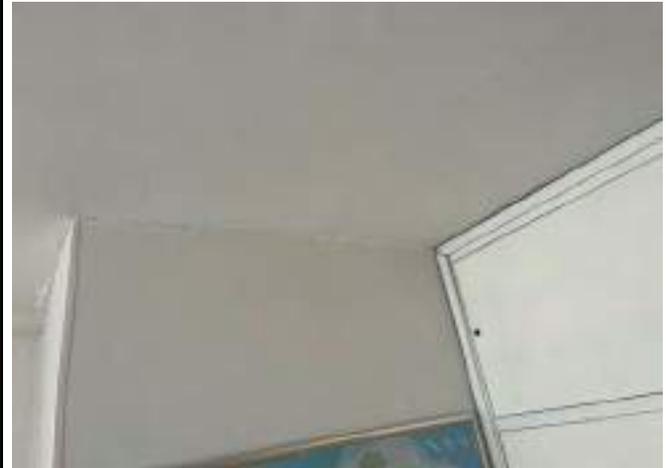
DESCRIPCIÓN: Vista en detalle fisura horizontal en zona de unión entre cielorraso y muro costado noroccidental de habitación 1.

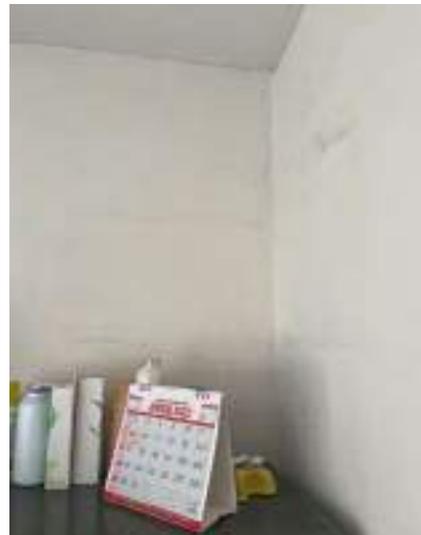
DESCRIPCIÓN: Vista en detalle fisura vertical en muro costado noroccidental de habitación 1.

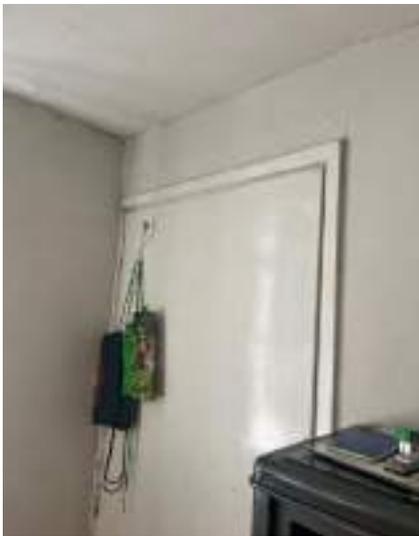
DESCRIPCIÓN: Vista en detalle grieta y fisuras diagonales en parte alta de muro y cielorraso, esquina sur occidental de habitación 1.

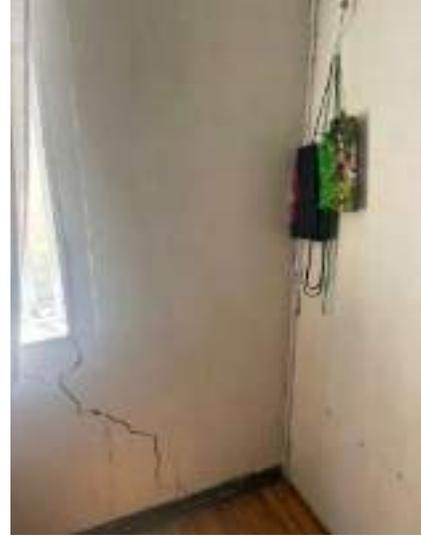
DESCRIPCIÓN: Vista en detalle grieta y fisuras diagonales en parte alta de muro y cielorraso, esquina sur occidental de habitación 1.

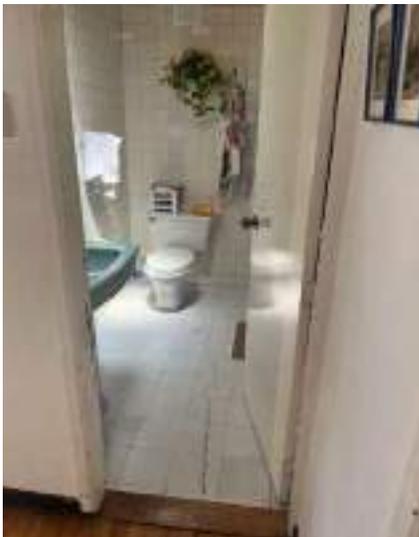
DESCRIPCIÓN: Vista en primer plano grieta en piso en zona de acceso a baño principal.

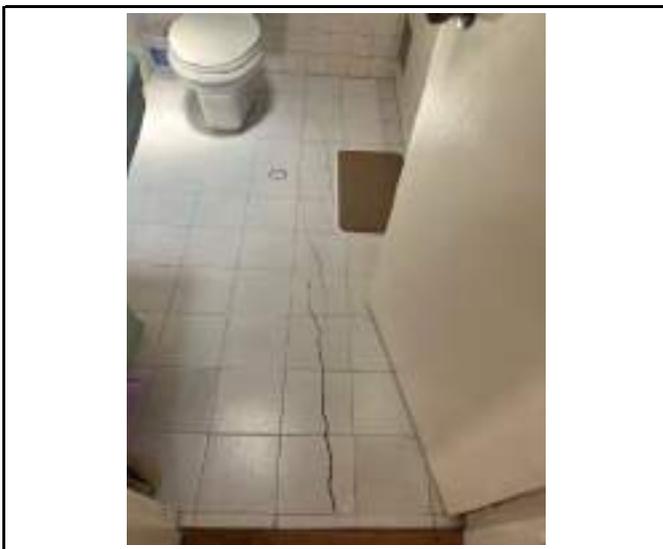
DESCRIPCIÓN: Vista en detalle grieta en piso en zona de acceso a baño principal.

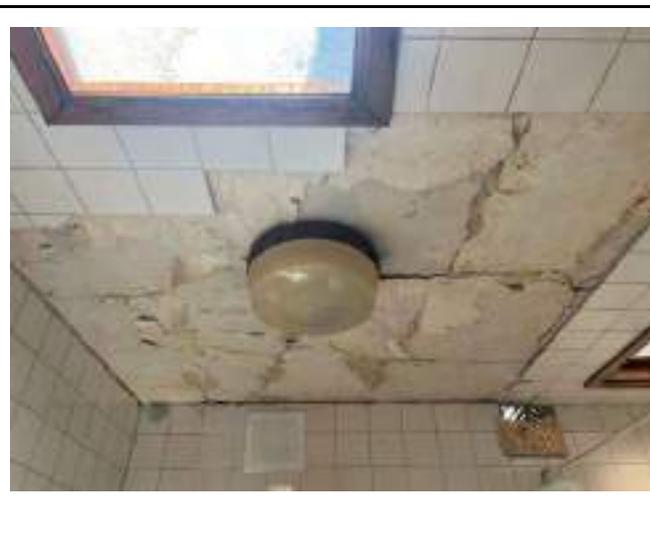
DESCRIPCIÓN: Vista en detalle fisuras, grietas, desprendimientos y humedad por filtración en cielorraso de baño principal.

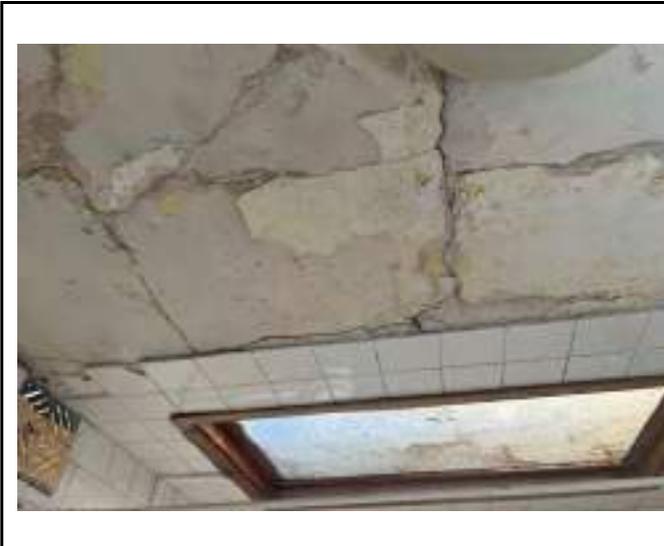
DESCRIPCIÓN: Vista en detalle fisuras, grietas, desprendimientos y humedad por filtración en cielorraso de baño principal.

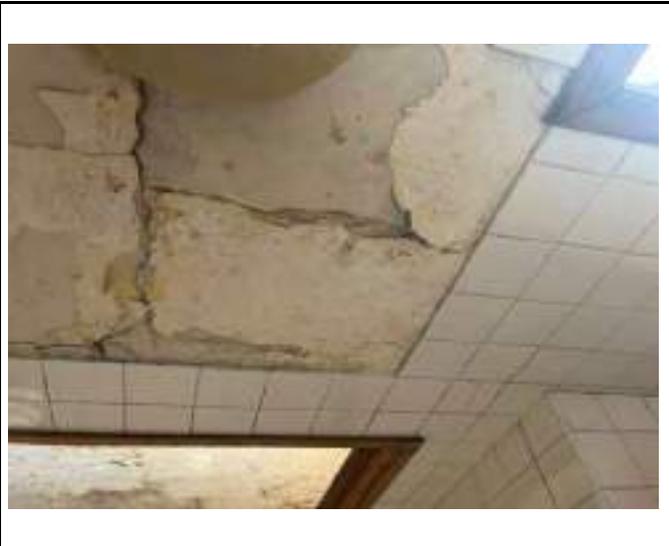
DESCRIPCIÓN: Vista en detalle fisuras, grietas, desprendimientos y humedad por filtración en cielorraso de baño principal.

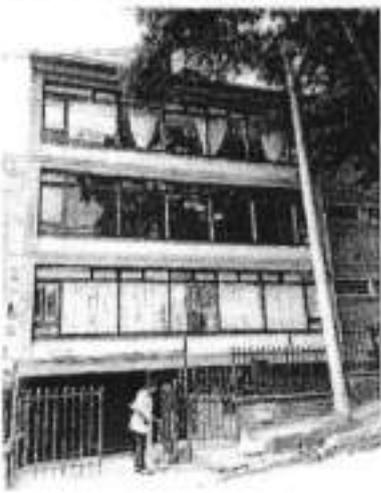
<p>Fotografía 1. Fachada predio P1 (costado oriental).</p>	<p>Predio P1: Corresponde a una edificación de cuatro (04) niveles, de uso residencial, construida bajo un sistema estructural en mampostería confinada y en algunos sectores se identifican vigas y columnas y placa de entrepiso en concreto, (Ver fotografía 1).</p> <p>Se realiza inspección en compañía de los residentes del inmueble, identificando los siguientes daños:</p> <ul style="list-style-type: none"> • Grieta en mampuestos y muros perimetrales localizados hacia el costado occidental del predio, (ver fotografía 2). • Se evidencian fisuras en acabados de piso apartamento 201, (Ver fotografías 3 a la 5)

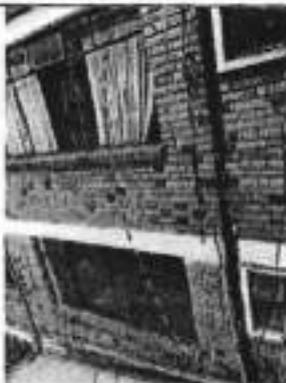
Fotografía 2. Grieta en muros perimetrales costado occidental predio P1.

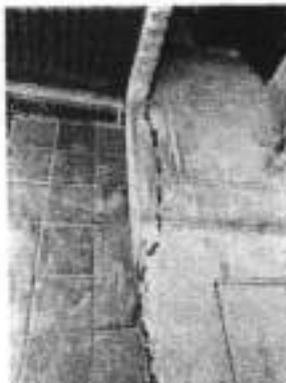
Fotografía 3. Fisuras en acabados de piso primer nivel predio P1.

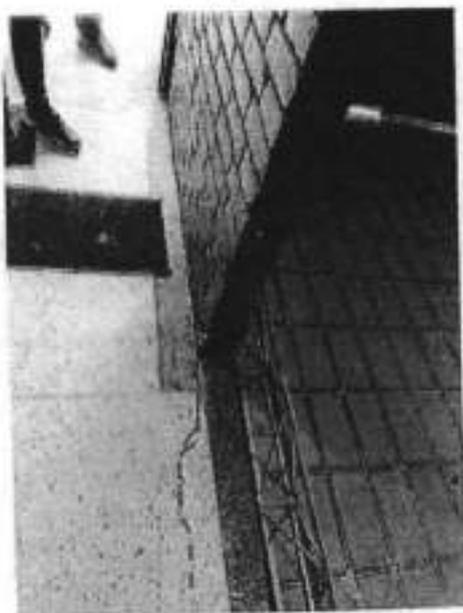
Fotografía 4. Fisuras en acabados de piso primer nivel predio P1.

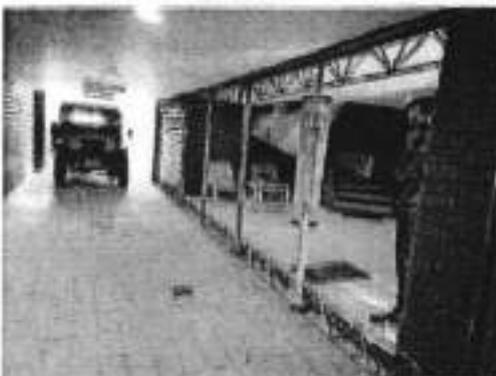
- Se observa apuntalamiento metálico hacia el costado occidental de la zona de acceso a los apartamentos, (Ver fotografía 6).
- Fisuras de tendencia vertical en recubrimiento y cara de mampuestos perimetrales localizados al interior del predio, (Ver fotografías 7 y 8).

Fotografía 6. Apuntalamiento metálico costado occidental de la zona de acceso a los apartamentos localizados en el predio P1.

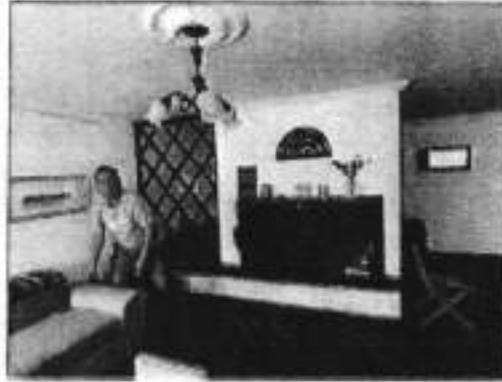
Fotografía 9. Fisura típica en muro divisorio del apartamento 301 n predio P1.

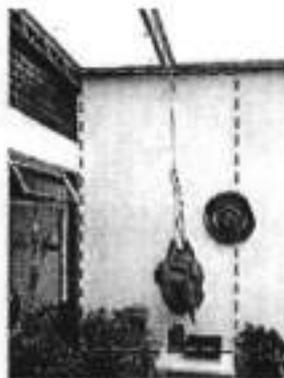
Fotografía 14. Fisura típica en muro perimetral (costado occidental) del apartamento 101 predio P1 (patio de ropas).

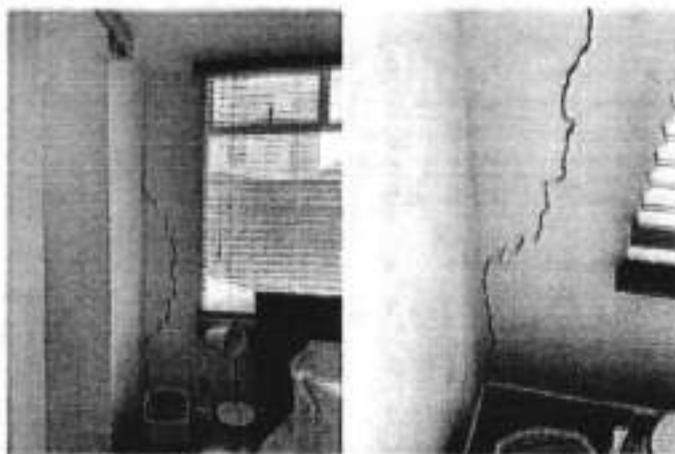
Fotografías 15 y 16. Fisura y grieta típica en muro perimetral (costado occidental) del apartamento 201 predio P1.

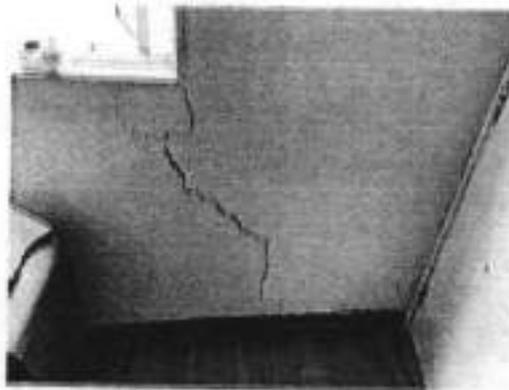
Fotografía 21. Grieta típica en muro de antepecho (costado oriental) del apartamento 301 predio P1.

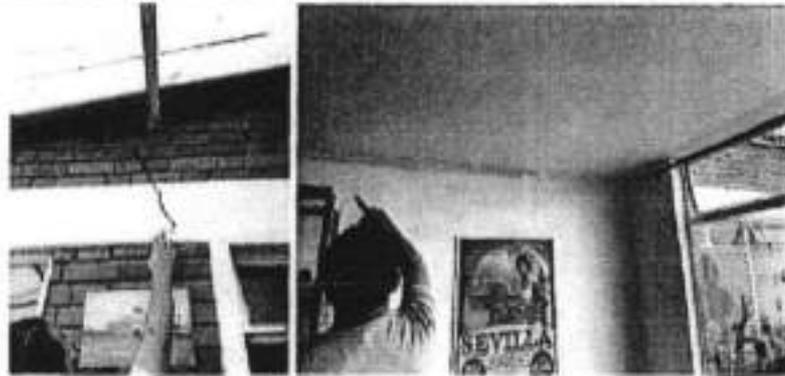
Fotografías 23 y 24. Grietas y fisuras en muros interiores y en vértices entre placa de entepiso y muros interiores del apartamento 101 predio P1.

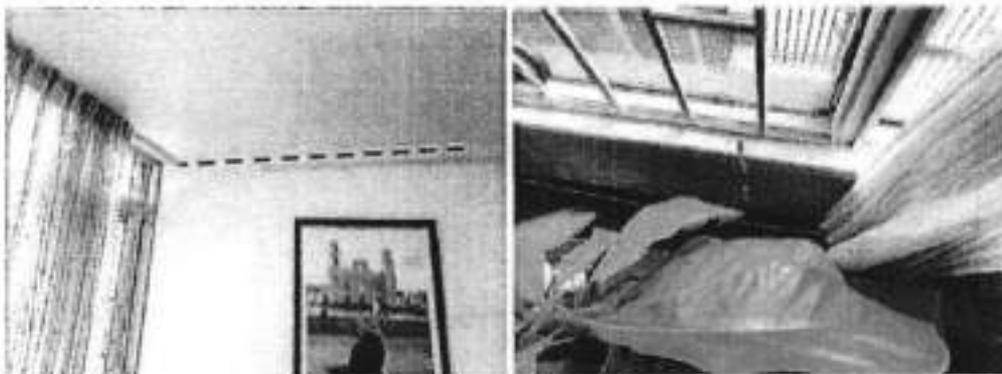
Fotografías 27 y 28. Fisuras en vértices entre placa de entepiso y muros perimetrales del apartamento 101 predio P1.

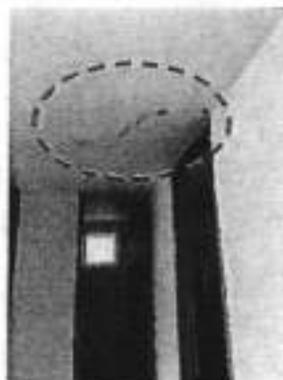
Fotografía 29. Fisuras y grietas en recubrimiento cara interna de placa de entrapiso del apartamento 201 predio P1.

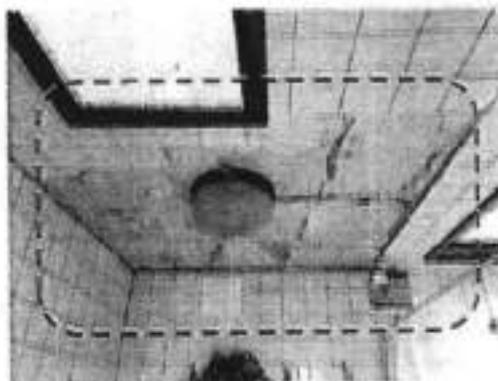
Fotografía 36. Caída de baldosas de placa de cubierta zona de baño del apartamento 301 predio P1.

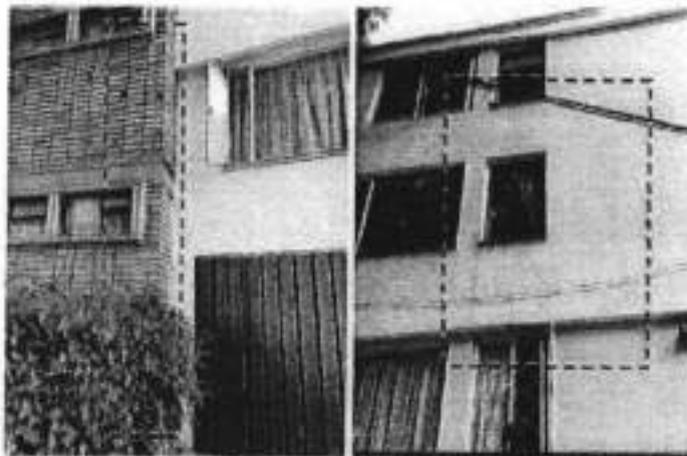
No se puede ingresar al predio dado que al momento de la inspección técnica no había nadie que pudiese atender la visita técnica. Se realiza inspección desde el exterior a los elementos de fachada identificando dilataciones en el muro colindante con el predio P2 y algunas fisuras en el recubrimiento exterior, (Ver fotografías 46 y 47).

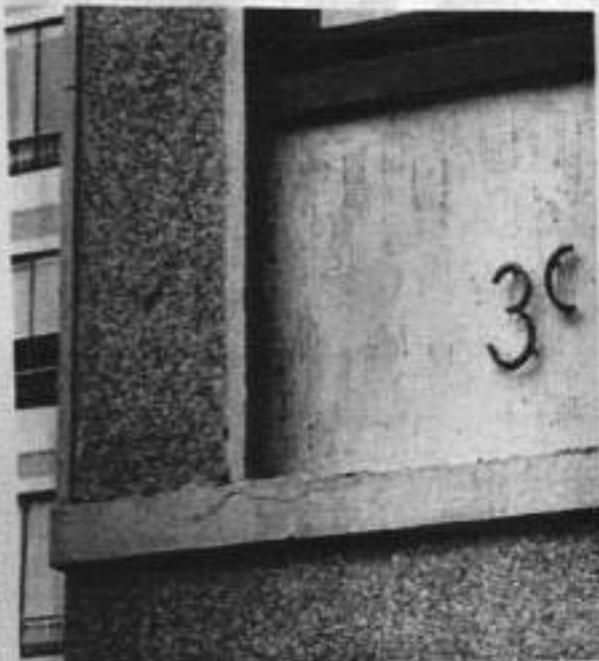
FIG. 2 FISURA EN FACHADA

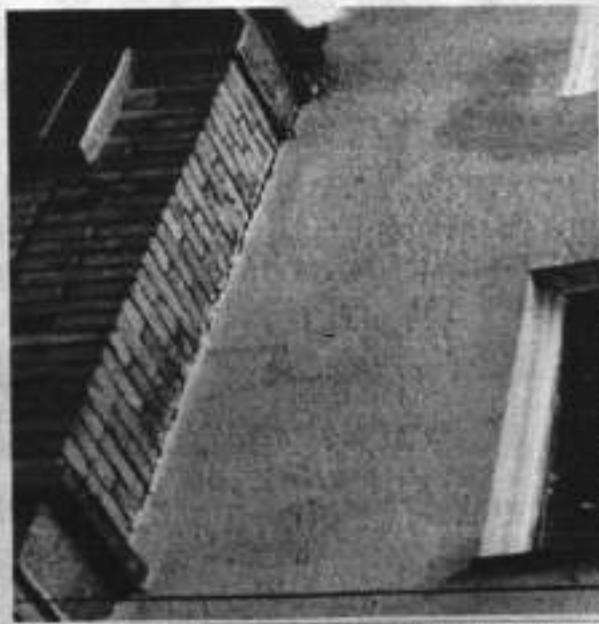
**FIG. 5 FISURA DE DESPRENDIMIENTO
DE CASA VECINA.**

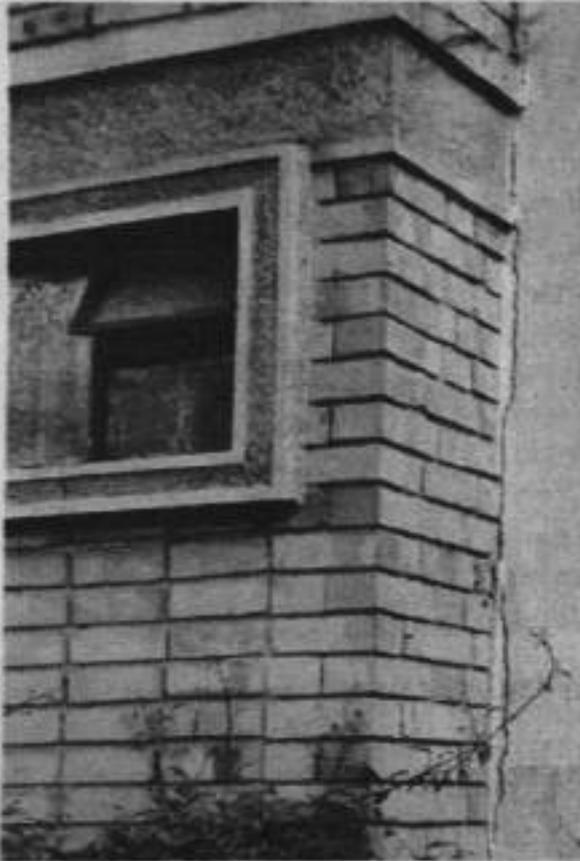
**FIG. 6 FISURA DE
DESPRENDIMIENTO DE CASA
VECINA**

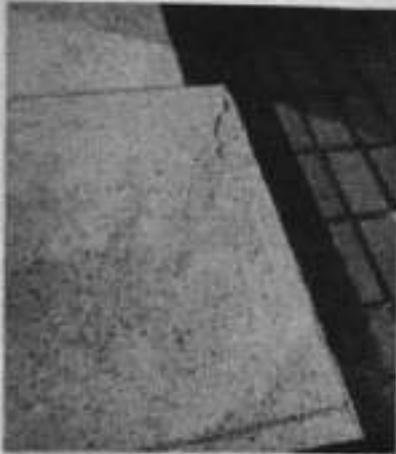
**FIG. 8 FISURAS
ACCESO PRINCIPAL DE
EDIFICIO**

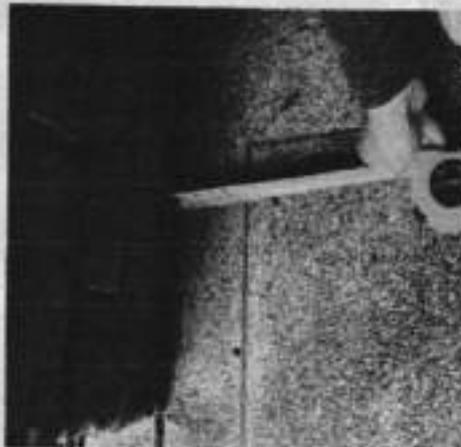
**FIG.9 GRIETA EN ACCESO
PRINCIPAL 1cm**

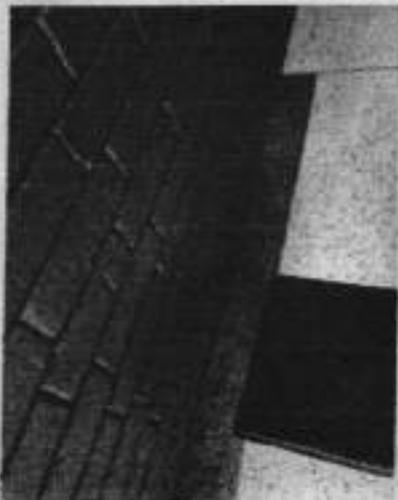
**FIG. 10 GRIETAS
ACCESO PRINCIPAL**

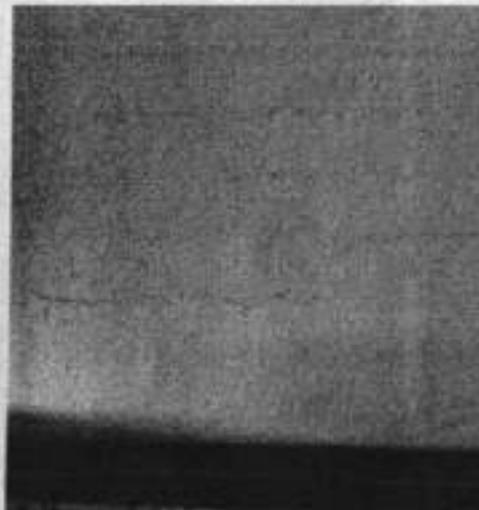
**FIG. 11 GRIETAS Y
FISURAS ACCESO
PRINCIPAL**

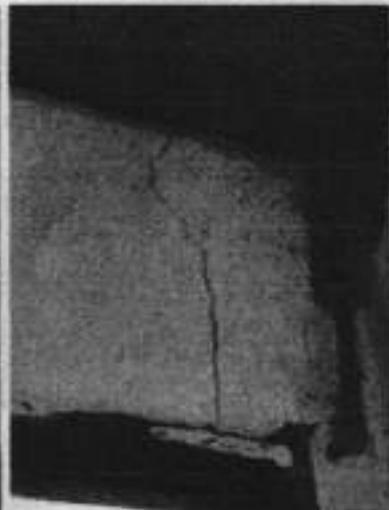
**FIG. 12 FISURAS ZONA DE
PARQUEO**

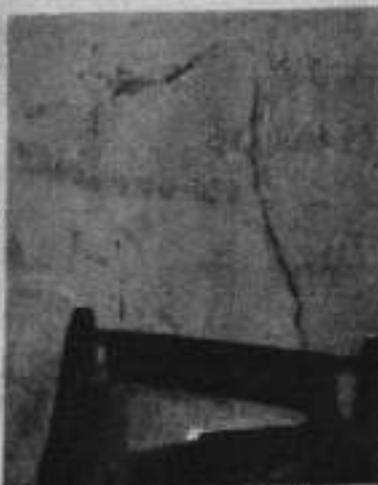
**FIG. 15 FISURA EN
ZONA DE
ALMACENAMIENTO**

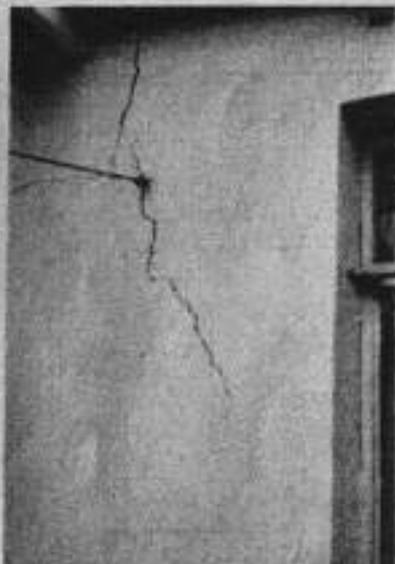
**FIG. 18 FISURAS Y
GRIETAS
APARTAMENTO (1)**

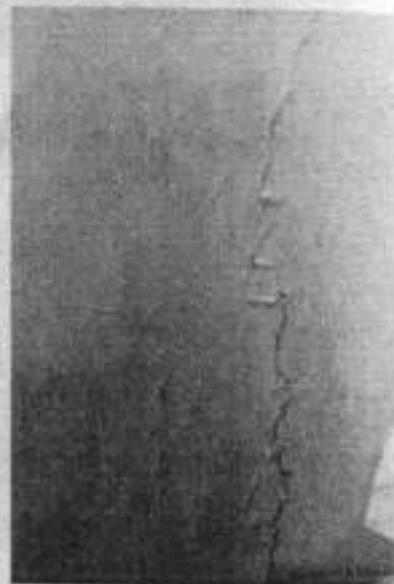
**FIG. 19 GRIETA
APARTAMENTO (1)**

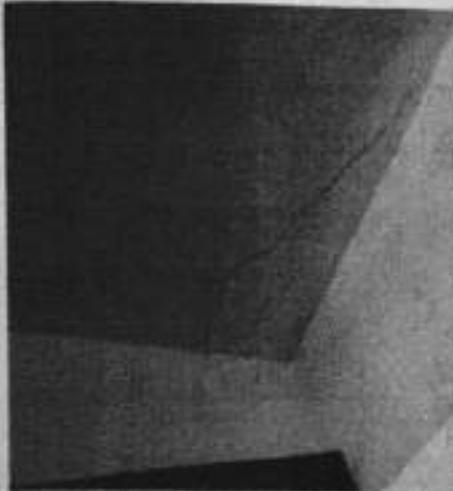
FIG. 20 FISURA EN TECHO
APARTAMENTO(1)

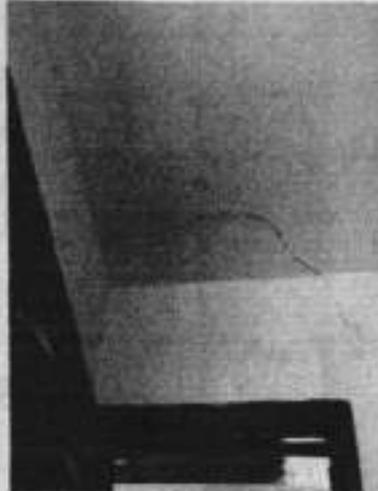
FIG. 21 FISURA EN
PAREDES Y TECHO
APARATAMENTO (1)

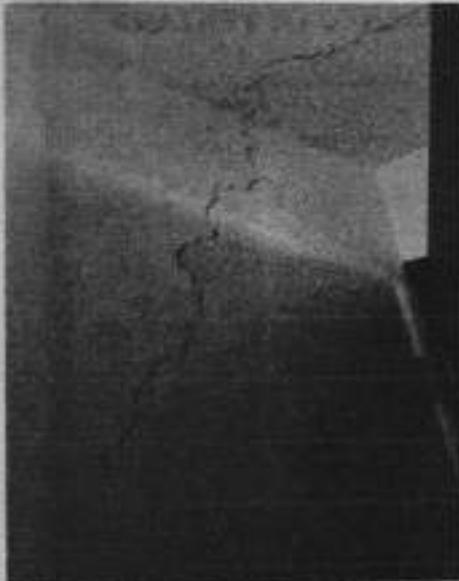
FIG. 23 FISURAS EN
PAREDES Y TECHO
APARTAMENTO (1)

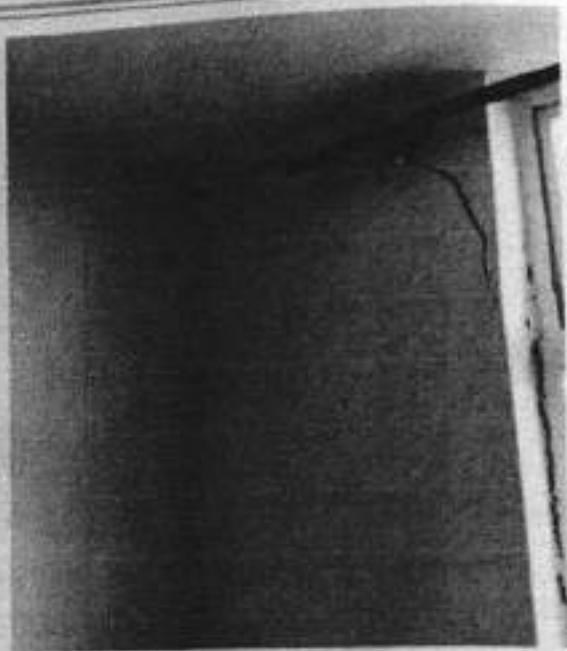
**FIG. 27 GRIETA PARED Y
DESPRENDIMIENTO DE VENTANA
APTO. (1)**

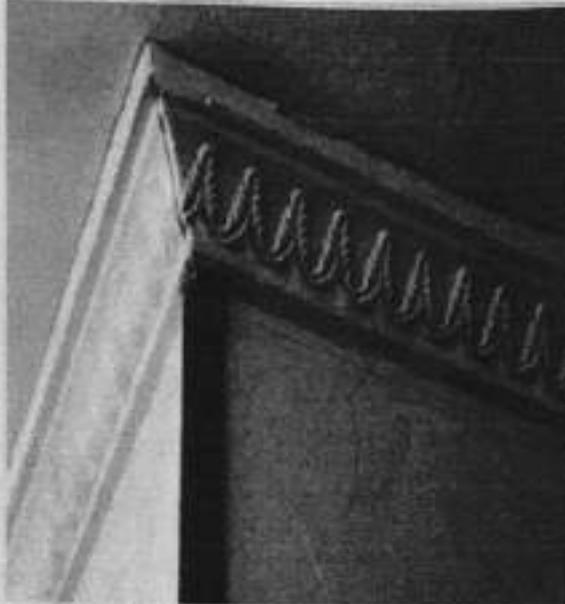
**FIG. 34 GRIETAS Y FISURAS PARE Y
TECHO APTO. (1)**

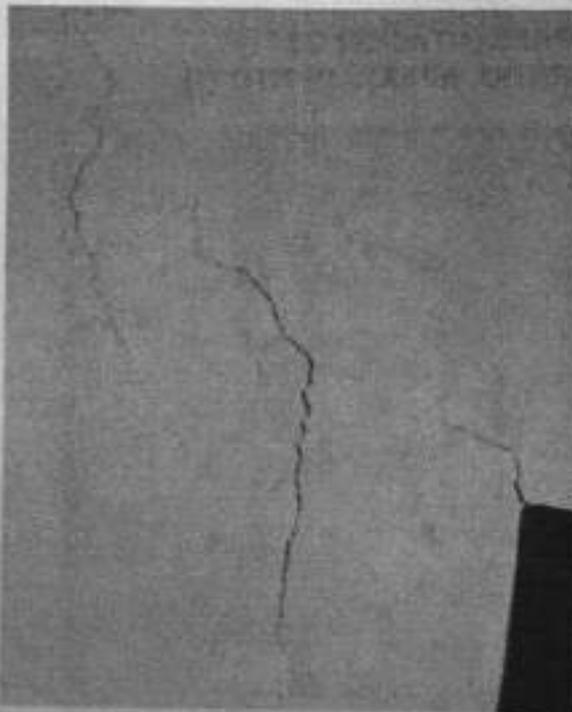
**FIG. 36 FISURAS PARTE
POSTERIO DE CHIMENEA APTO.
(1)**

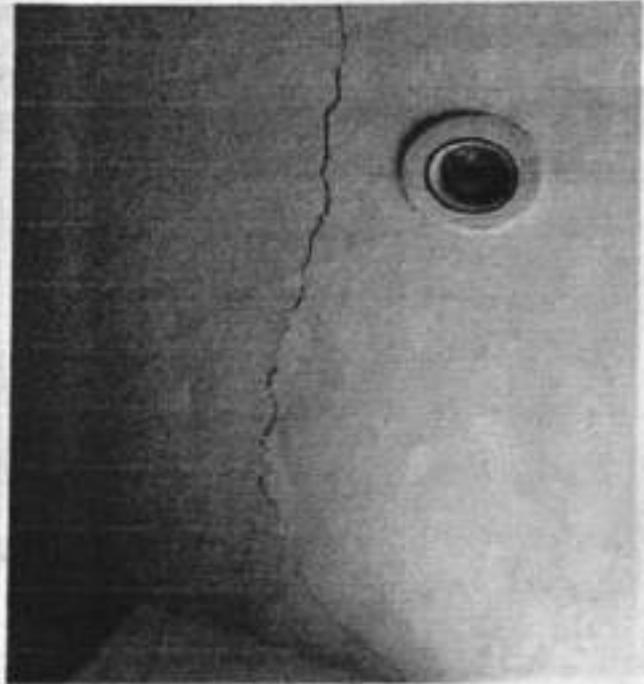
FIG. 39 FISURA TECHO APTO. (2)

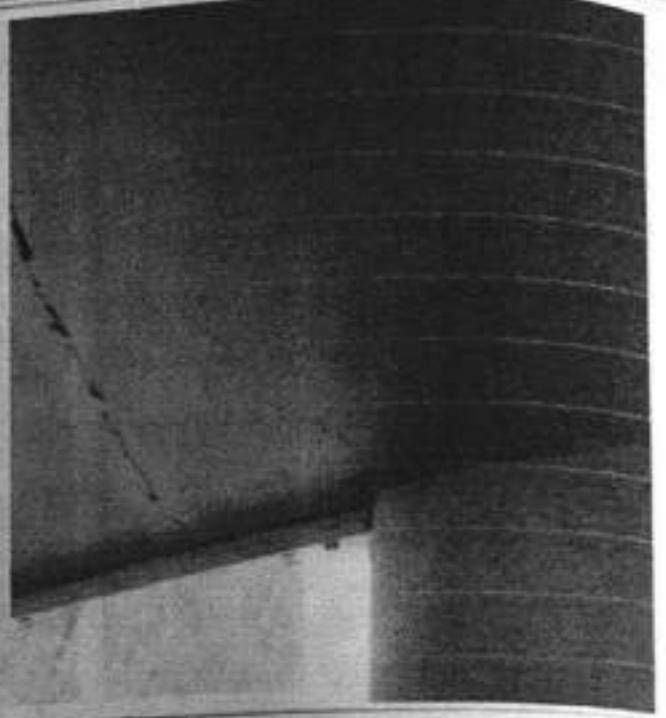
FIG. 43 FISURA TECHO APTO. (2)
