ASUNTO: PROCESO DECLARATIVO DE RESPONSABILIDAD
CIVIL EXTRA CONTRACTUAL.

RADICADO: 2022-00362

INFORME TÉCNICO DE CONTROL DE DAÑO Y PATOLOGIA PARA ELEDIFICIO UBICADO EN CHAPINERO ALTO EN LA CALLE 52A #3C – 20 EN LA CIUDAD DE BOGOTÁ D.C.

INFORME SEGUIMIENTO
EDIFICIO CL. 52 A # 3C - 20

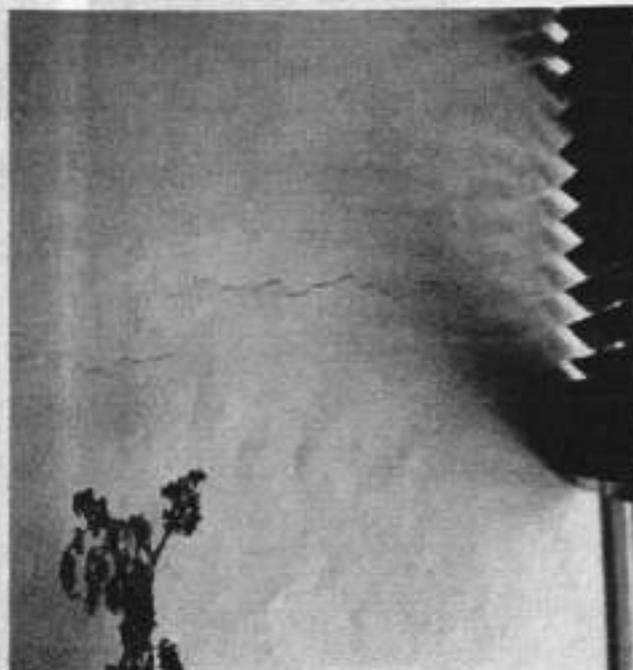
FIG. 47 FISURA PARED APTO. (2)

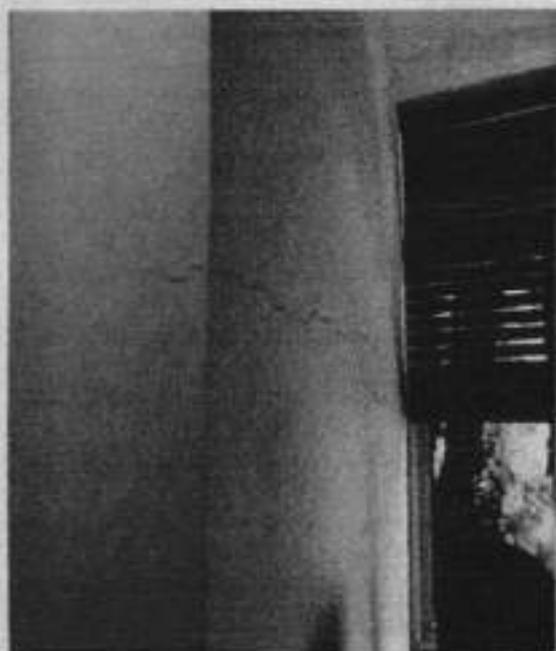
FIG. 48 FISURA PARED APTO. (2)

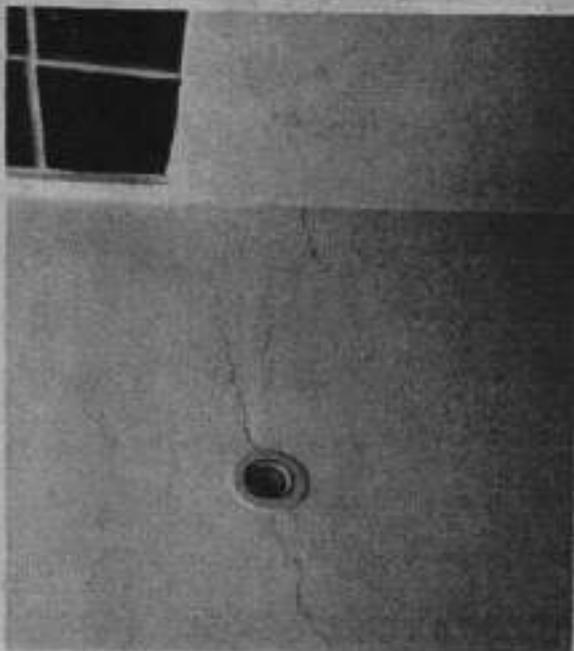
FIG. 53 FISURA TECHO APTO. (2)

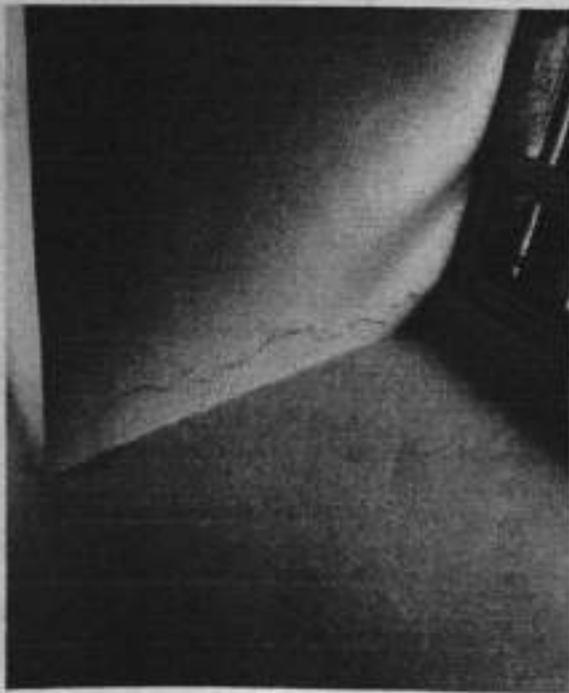
FIG. 51 FISURA TECHO APTO. (2)

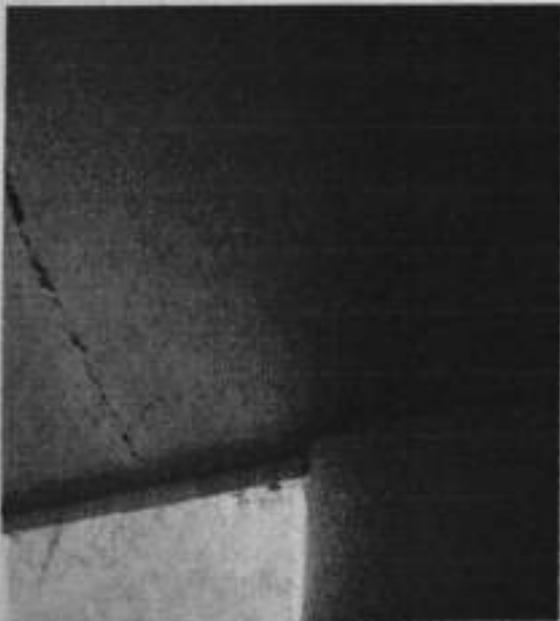
FIG. 56 GRIETA TECHO. (2)

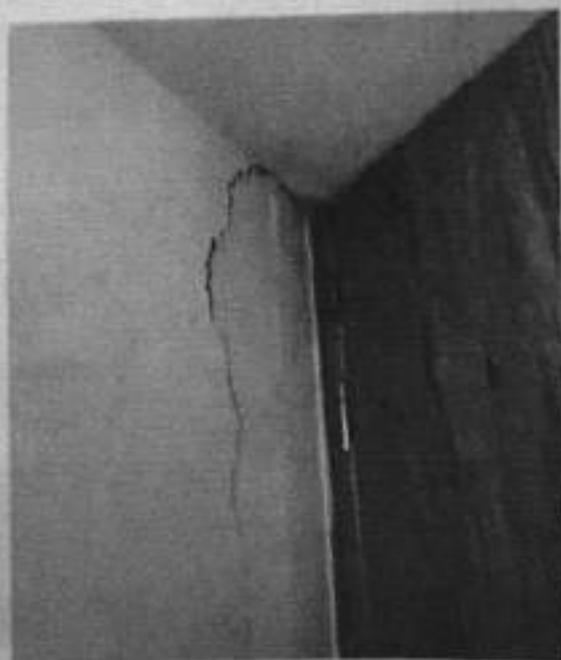
FIG. 60 GRIETA PARED. (2)

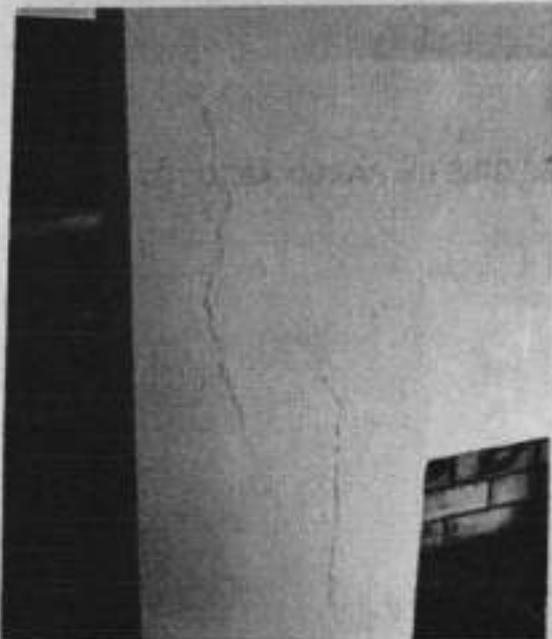
**FIG. 64 GRIETA PARED DE
CHIMENEA. (2)**

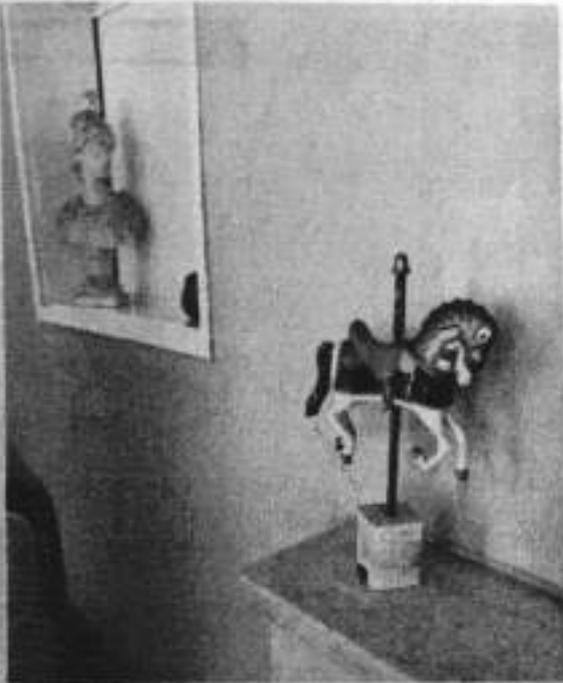
FIG. 68 FISURA CHIMENEA APTO.
(3)

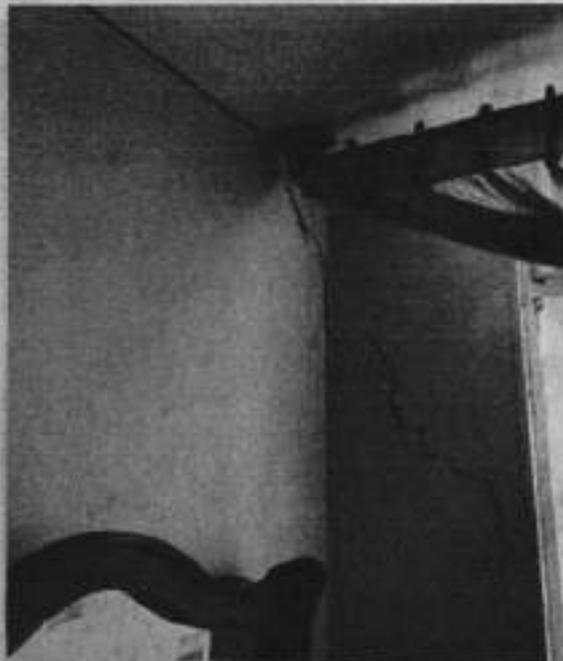
FIG. 70 GRIETA PARED APTO. (3)

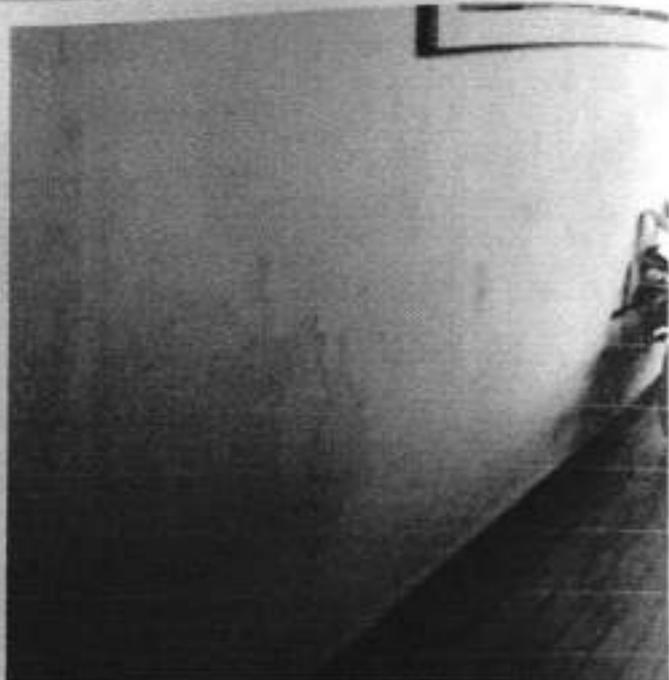
FIG. 73 FISURA PARED APTO. (3)

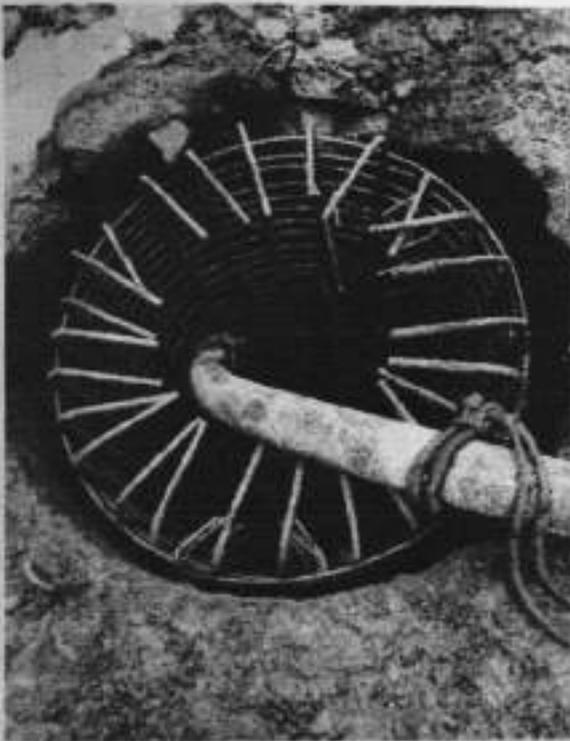
79 FIG. FUNDICION CAISSON

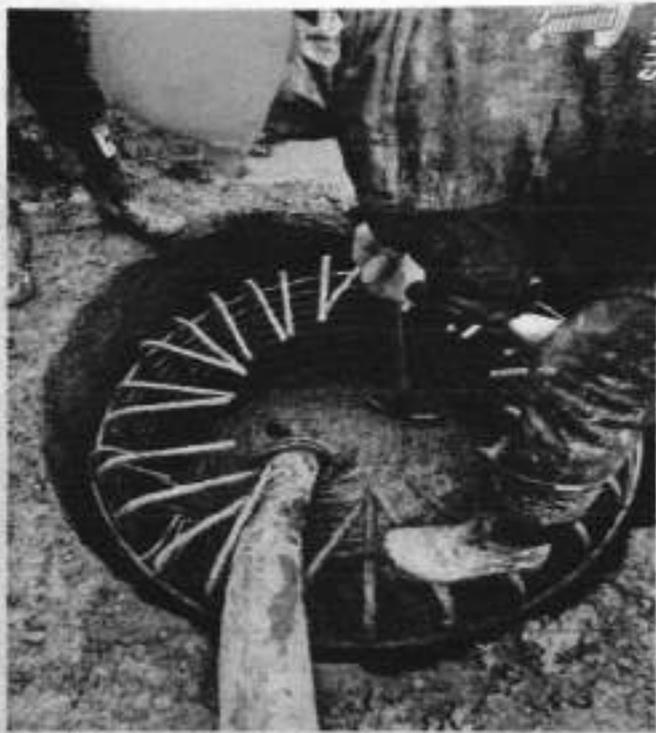
FIG. FUNDICION CAISSON

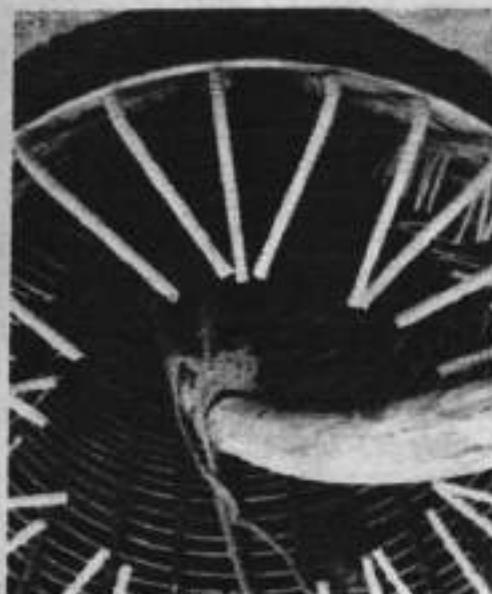
FIG. 81 FUNDICION DE CAISSON

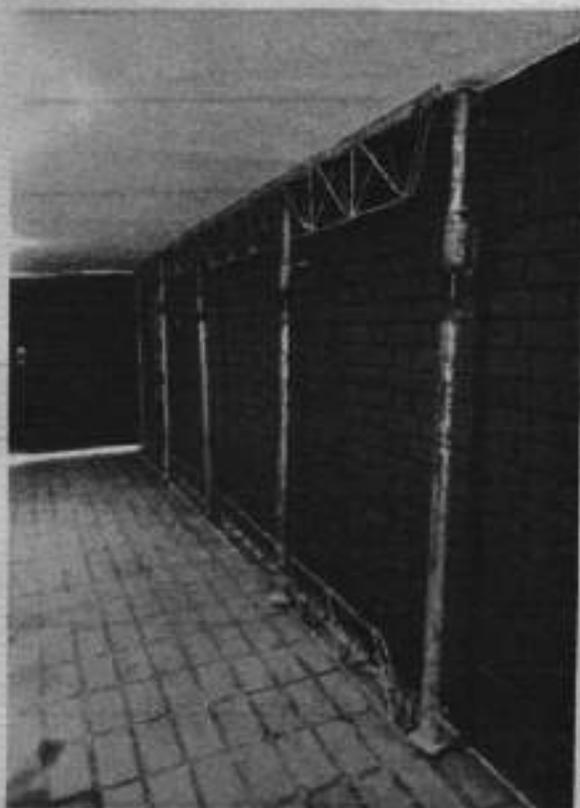
**FIG. 82 APUNTALACION CON
PARALES**

Finalmente durante el proceso, hasta no tener 100% ejecutada la cimentación se dejara apuntalado con parales y cerchas la zona del parqueadero del edificio en mención, realizando seguimiento diario si presente algún movimiento adicional se evidenciara en estos elementos.

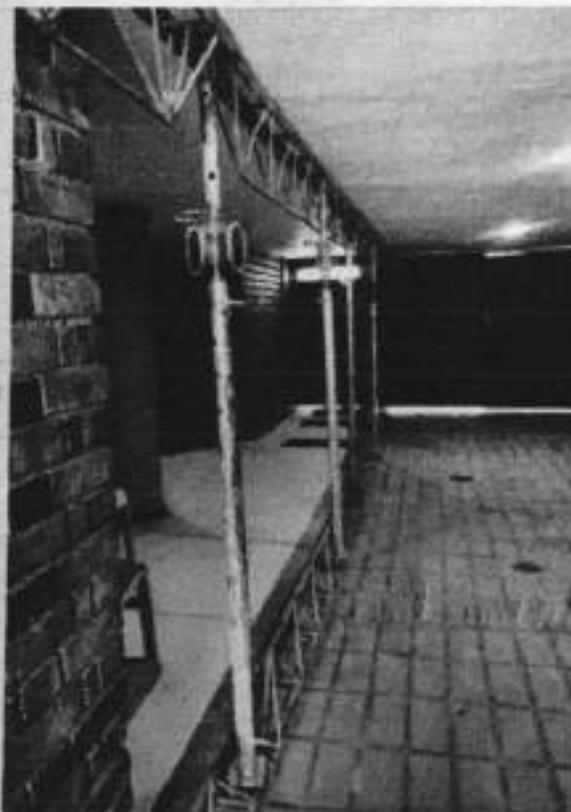
**FIG. 83 APUNTALACION CON
PARALES**

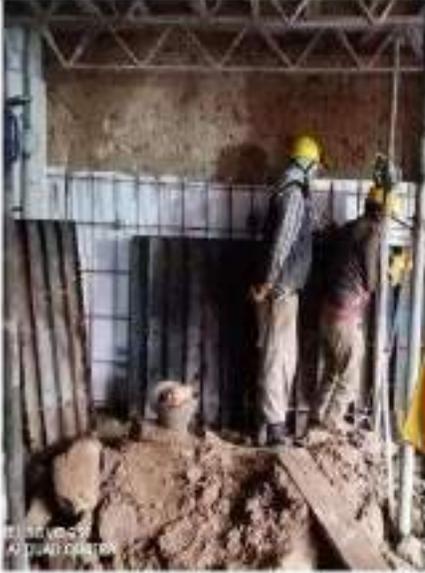
FIG. 14 ARMADO DE MURO DE CONTENCIÓN.

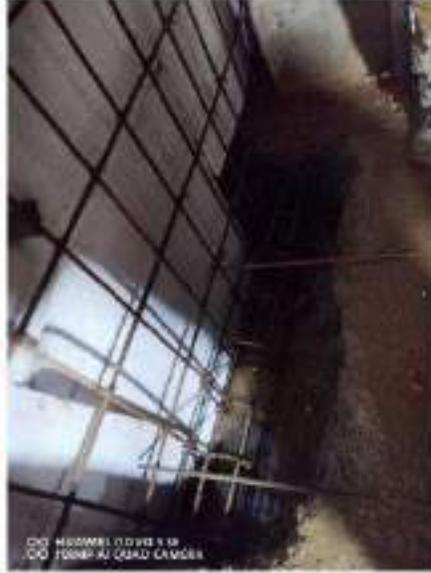
FIG. 15 REFUERZO Y COLOCACION DE ICOPOR PARA MURO DE CONTENCIÓN.

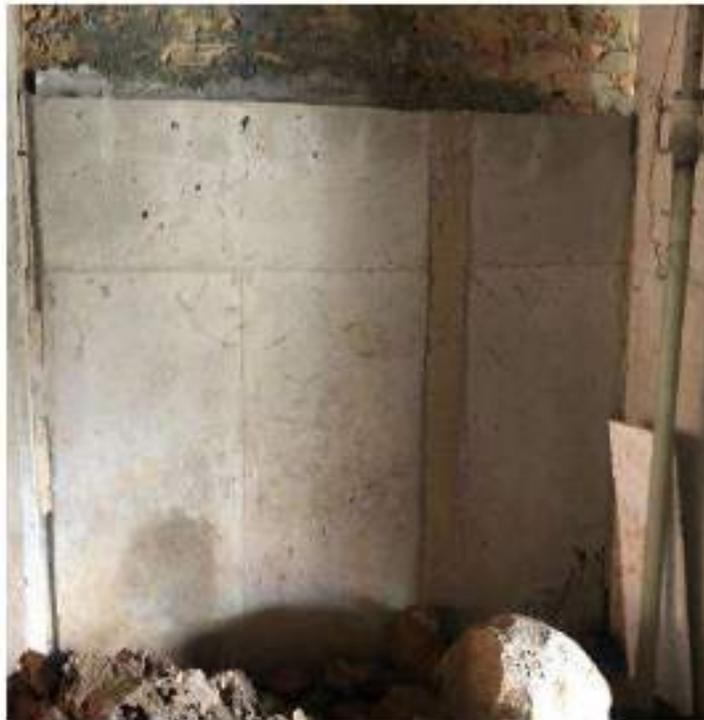
FIG. 17 MURO DE CONTENCIÓN FUNDIDO.

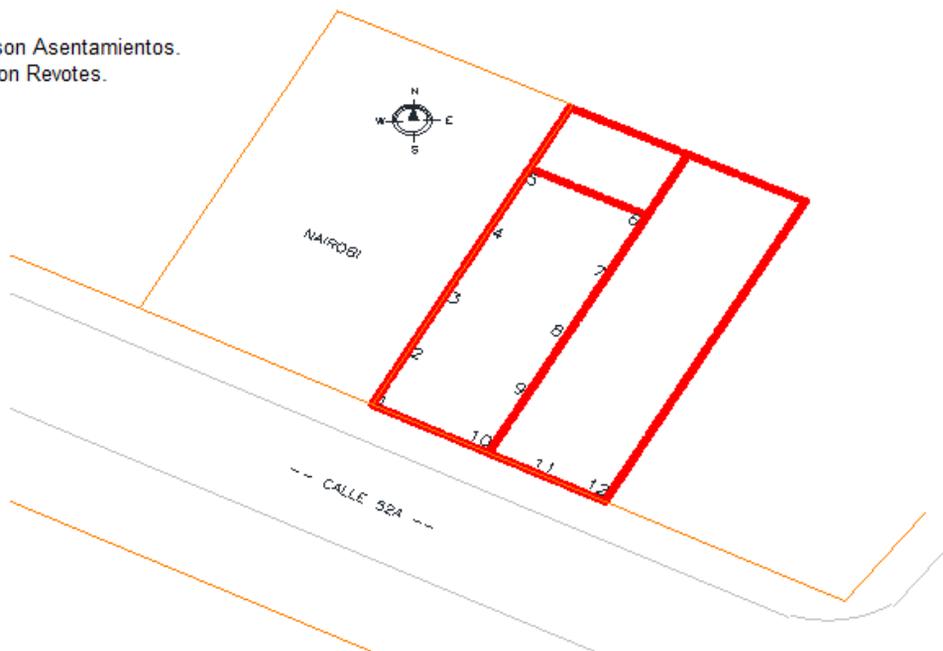
De acuerdo a la visita que se realizó, se evidenció hundimiento en pisos de madera y aumento de grietas en diferentes espacios de los apartamentos. Sin embargo, al verificar los controles topográficos tomados el 31 de mayo y el 15 de junio en algunos puntos se mantiene y en otros la diferencia de asentamiento varía entre 1 y 2 mm como se muestra en la (FIG. 1).

FIG. 1 CONTROL TOPOGRAFICO.

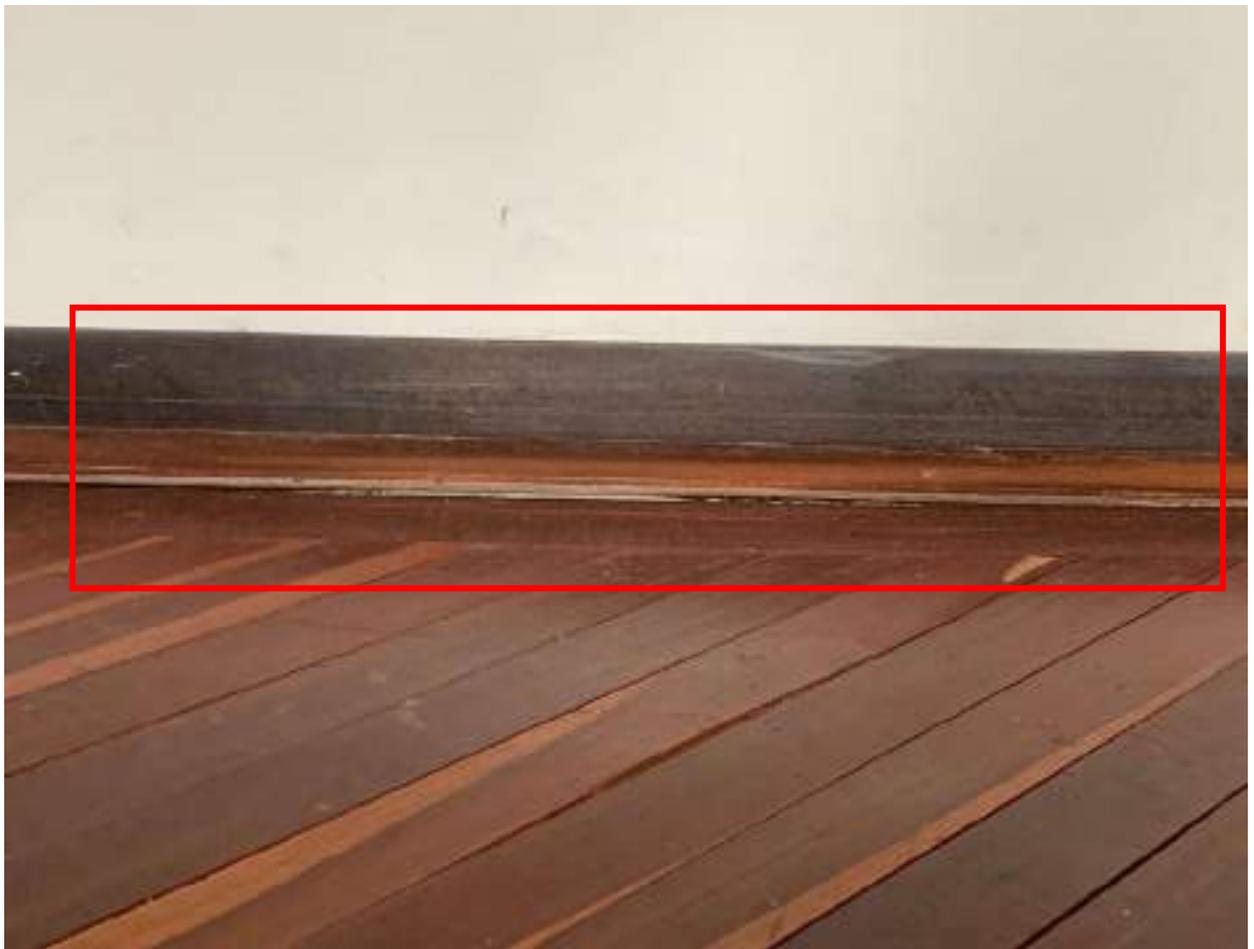
FIG. 2 HUNDIMIENTO EN PISO DE MADERA.

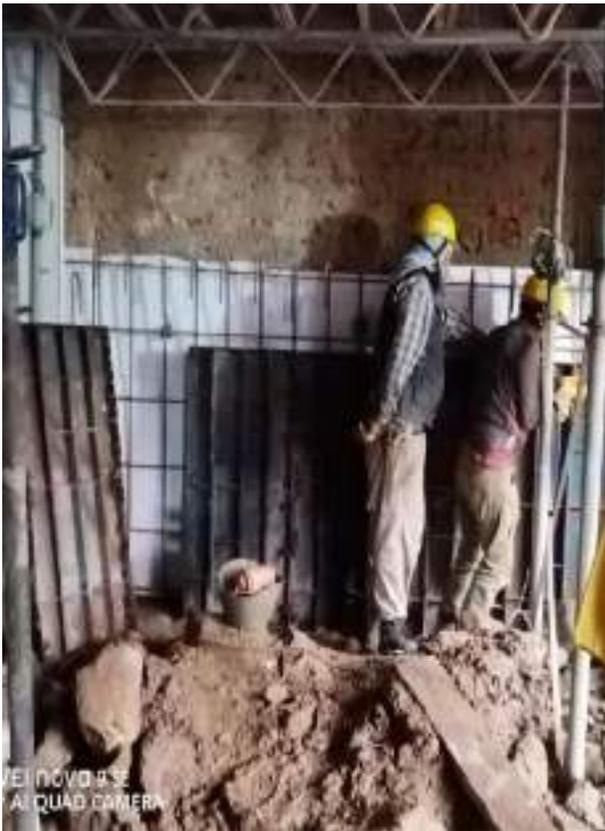
**FIG. 14 ARMADO DE MURO
DE CONTENCIÓN.**

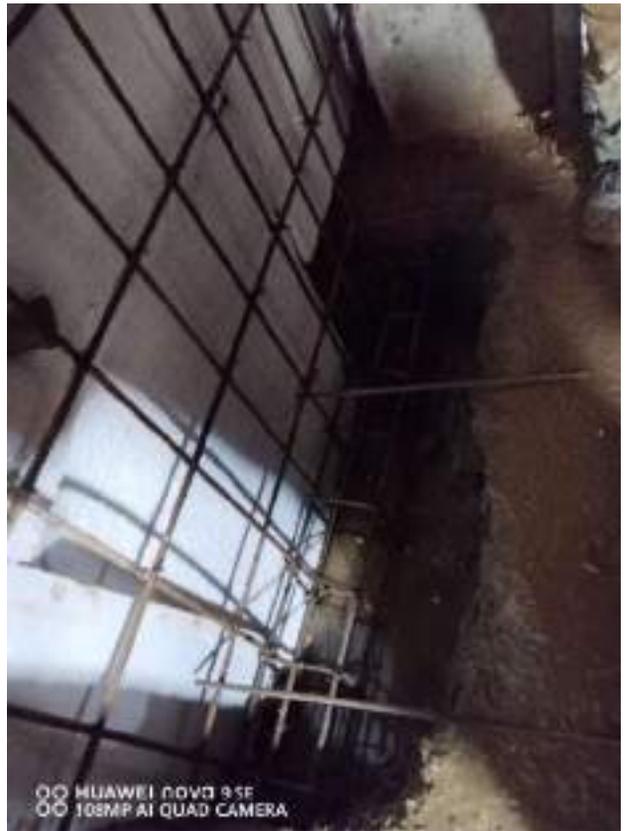
**FIG. 15 REFUERZO Y
COLOCACION DE ICOPOR
PARA MURO DE
CONTENCIÓN.**

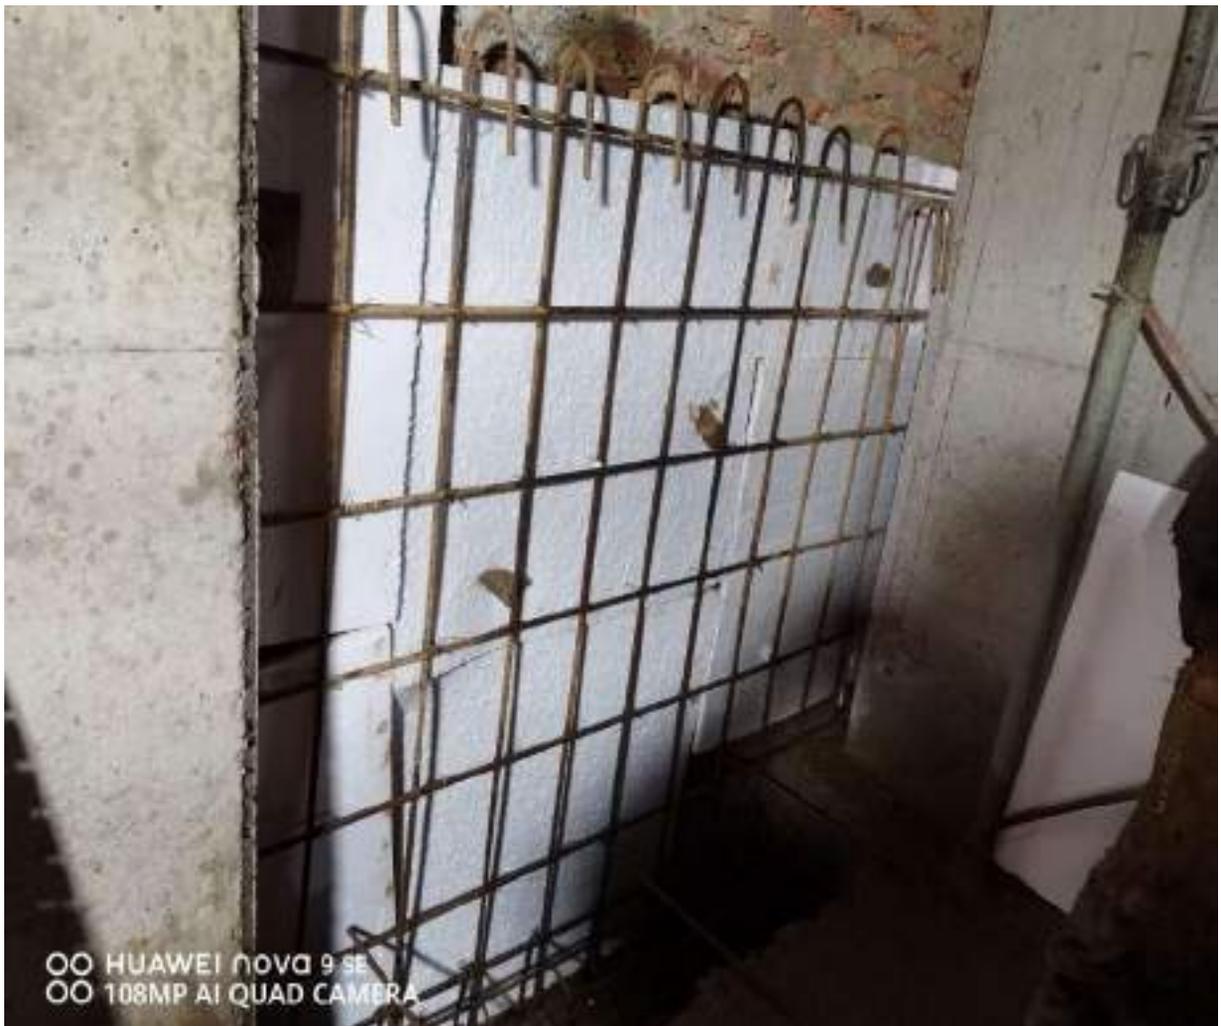
FIG. 16 REFUERZO Y DILATACION CON ICOPOR PARA MURO DE CONTENCIÓN.

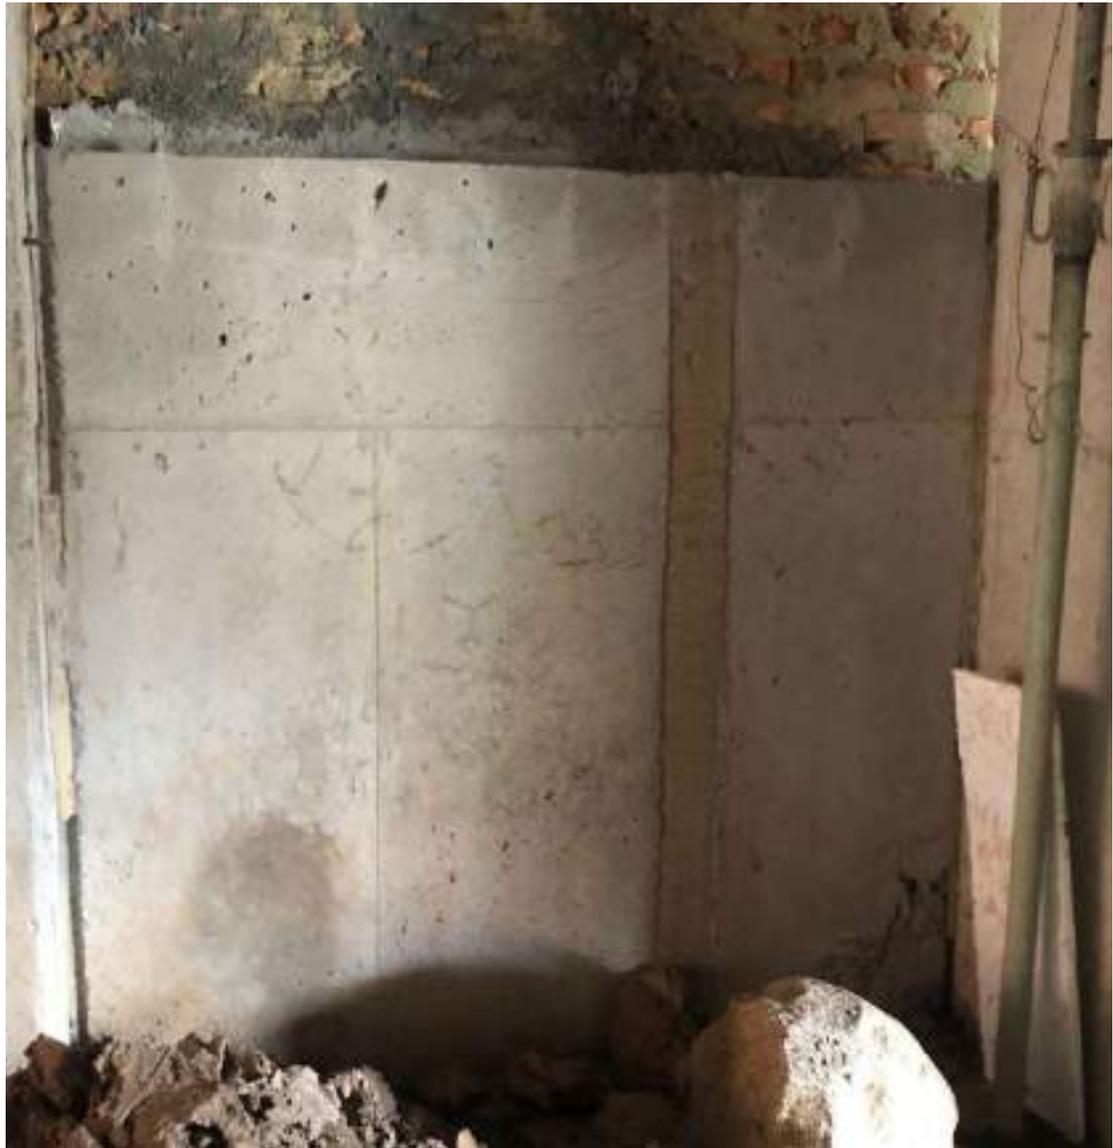
FIG. 17 MURO DE CONTENCION FUNDIDO.

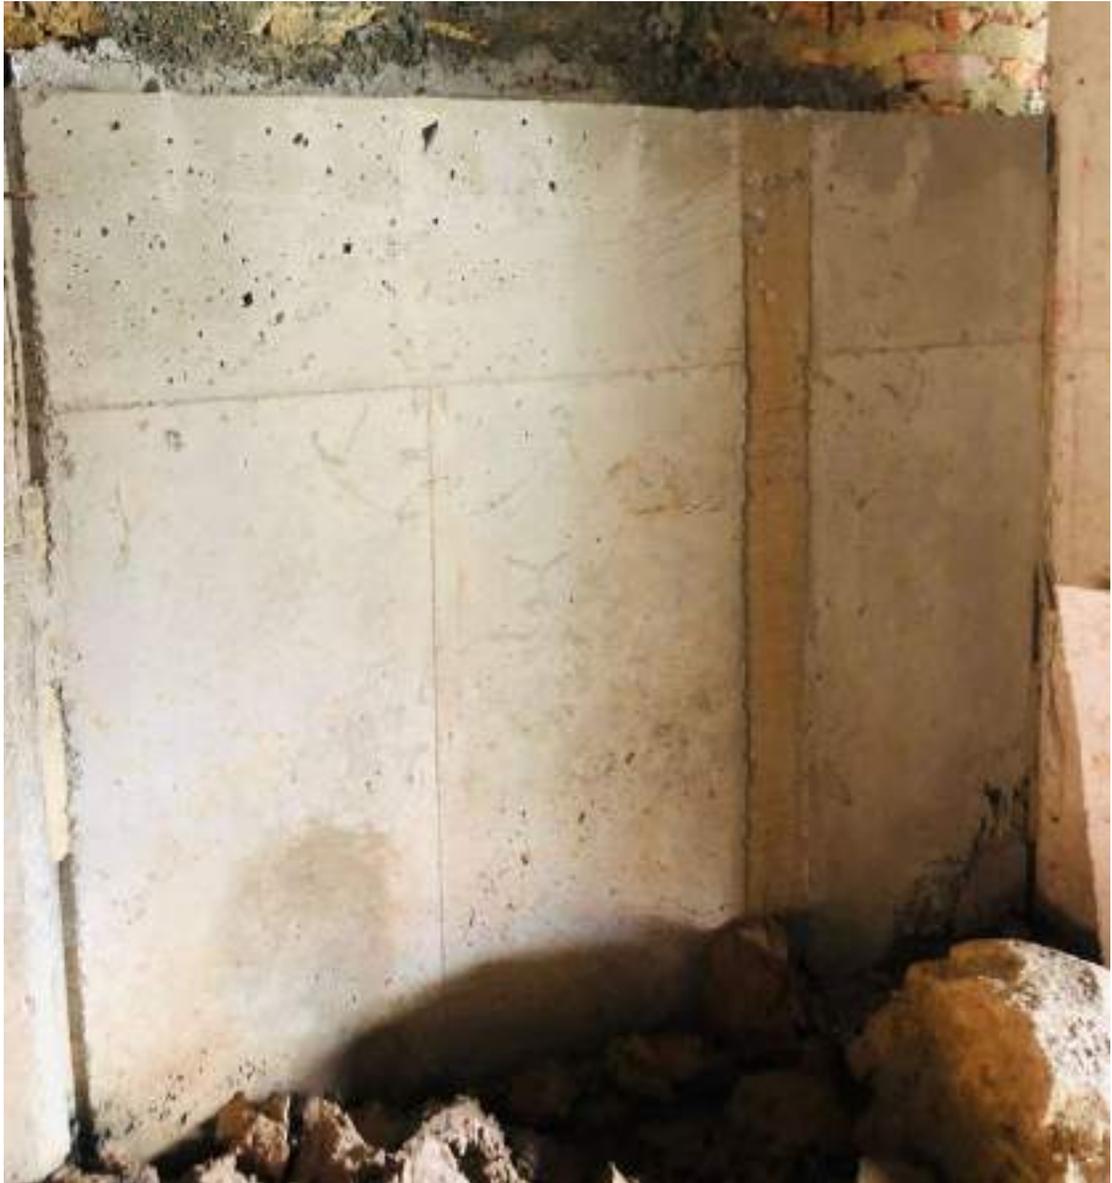
FIG. 18 MURO DE CONTENCION FUNDIDO.
