**RV: EXPEDIENTE 08-00133-33-008-2015-00143-00 INFORME FINAL URBANIZACION
NORMANDIA NORTE**

El presente estudio, es el resultado de un proceso de investigación del sector enmarcado en la Urbanización Normandía Norte-Soledad Atlántico, el cual se caracteriza por identificar la cantidad de inmuebles afectados en la demanda; los inmuebles afectados que no están en la demanda, su característica física, su estructura constructiva y revisión de Fisuras o grietas dentro y fuera del inmueble que estén afectada por fenómenos naturales, constructivos, por el suelo existente, o por las ampliaciones y/o adecuaciones locativas, de cada una de las viviendas, igualmente revisar el entorno urbanístico, los planos arquitectónicos, las instalaciones sanitarias e hidráulicas y demás aspectos que tengan relevancia en el proceso constructivo de los inmuebles.

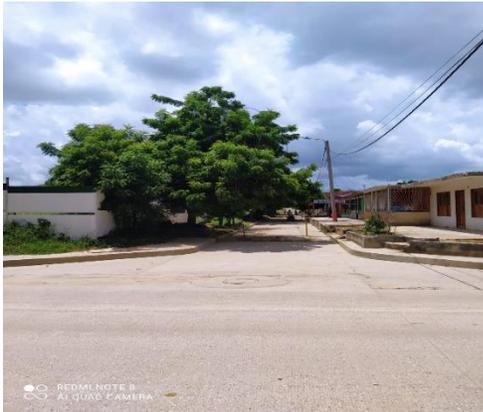
CARRERA 21 vista desde calle 48

La urbanizacion va desde la carrera 21 hasta la carrera 22ª, son cinco carreras que cuenta la urbanizacion, el perfil vial es de 4 metros de ancho la calzada de la via, en algunas calles cuenta con plantilla de concreto en regular estado, con grietas longitudinales o ya sin concreto, la mayoría de las carreras estan deterioradas.

Los bordillos son en concreto, la mayoría estan en regular estado, algunos agrietados tanto por falta de mantenimiento como por los asentamientos del suelo.

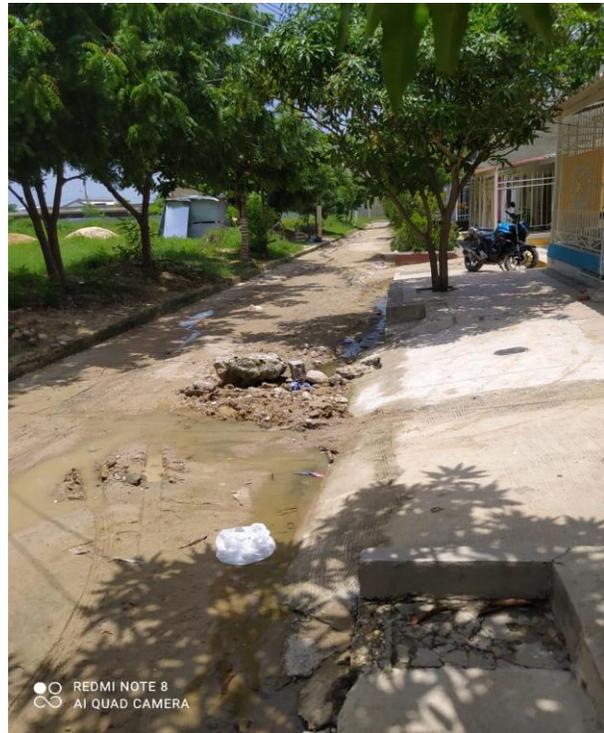
Imágenes en epoca lluvia actual carrera 21

Imágenes en epoca lluvia desde siempre, Todos los Mh sufren de este problema debido a que se rebosan todas las alcantarillas.

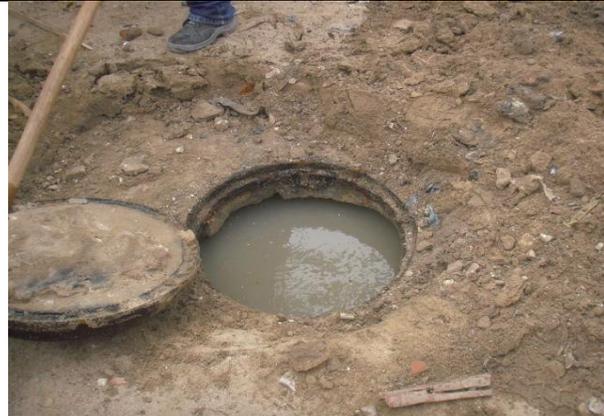
Las vías de acceso carrera 21 hasta la carrera 22^a, son todas con carril de 4mts, andenes de diferentes medidas según el levantamiento y gráficas, está en malas condiciones estructurales, vías agrietadas, andenes con grietas debido al paso del tiempo y a asentamientos diferenciales causados por su construcción.

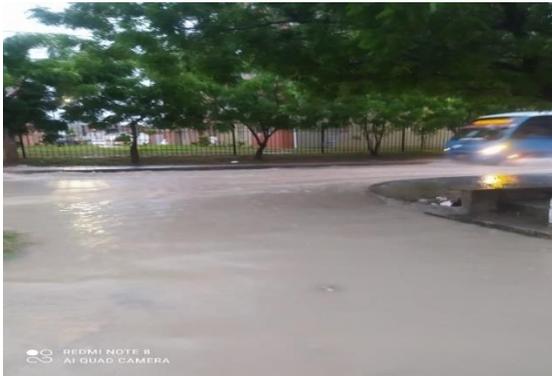
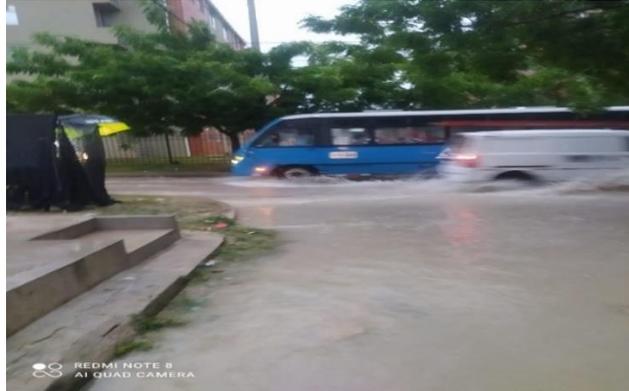
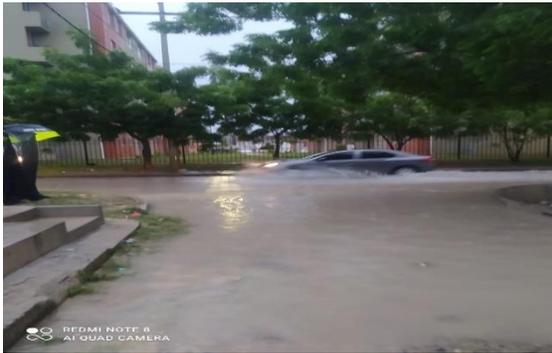
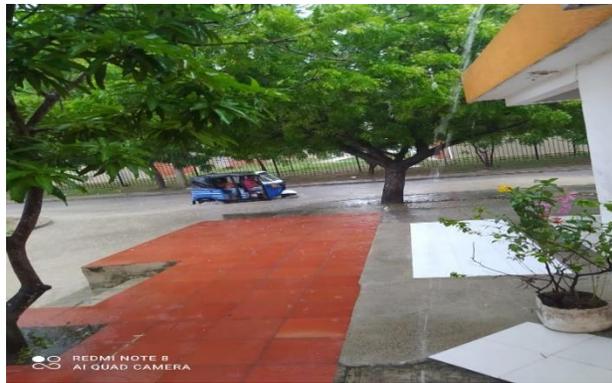
Arroyos bajando por las
carreras y terminan en la
calle 48

En conclusiones podemos
determinar que no se tuvo en
cuenta las pendientes naturales
para los diseños viales y por
consiguientes las escorrentías se
rebasan en épocas de lluvia.

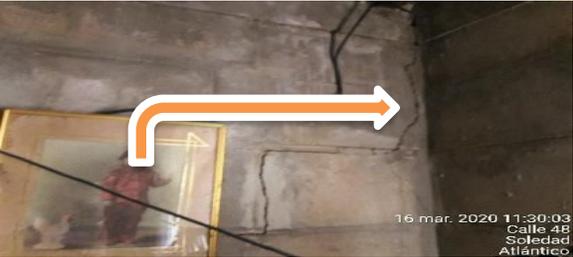
<p>En la imagen podemos evidenciar que la vivienda ha sido modificada, que es lo que este subrayado en amarillo, se pudo constatar en la imagen la vivienda tiene unas grietas en varias zonas puntuales como en las alcobas, sala-comedor baños y patio, fachada, son grietas severas. Por tener el origen en la parte superior de la fachada con dirección hacia la parte inferior, podemos determinar que se trata de un asentamiento diferencial del terreno en las zonas laterales.</p>

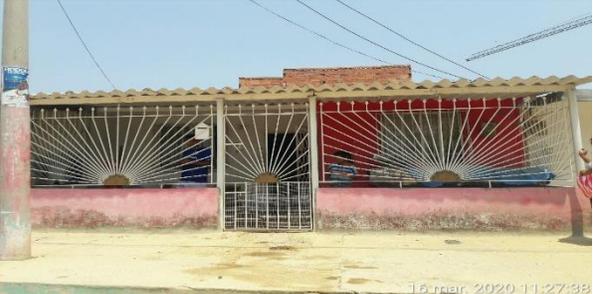
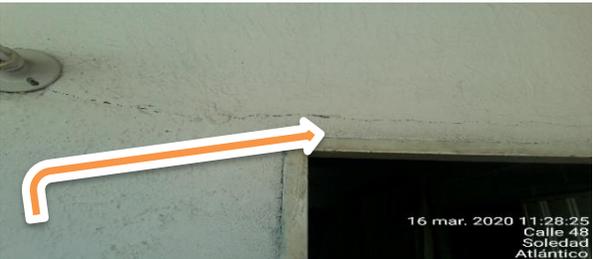
<p>Conclusiones generales: Debido a los asentamientos diferenciales que ha sufrido la vivienda, está posee múltiples grietas, especialmente en la zona de los vanos de puertas y ventanas, muros divisorios, baños, este se debe al encuentro de dos muros fuertes con un débil en el centro. En la zona mostrada en la imagen, le</p>

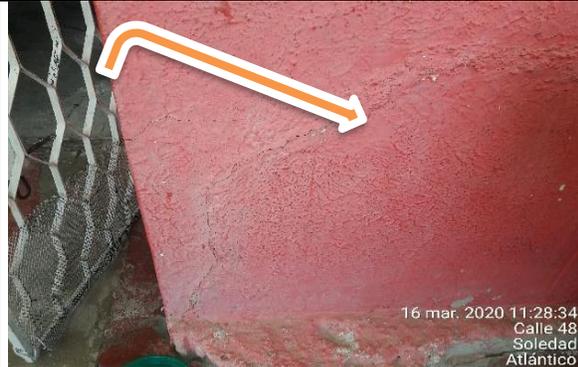
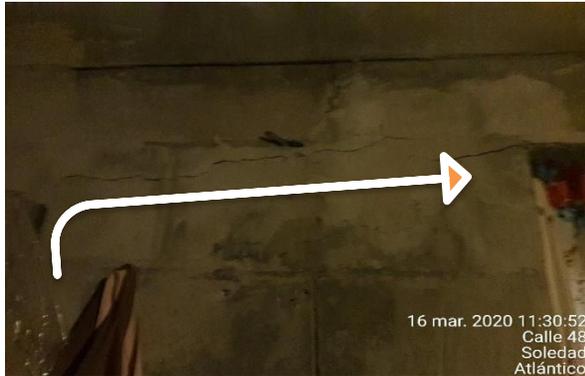
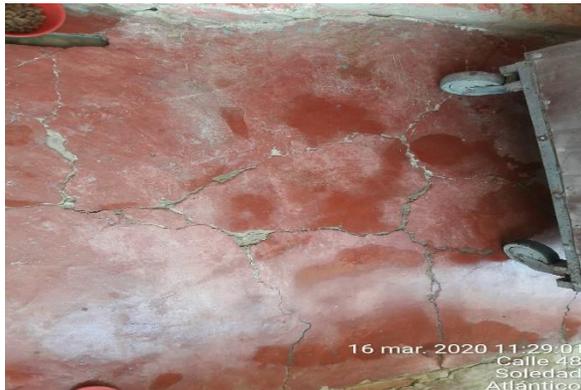
debemos agregar a la causa de la grietas una carga puntual que está recibiendo el vano de la puerta en la zona superior, y al no poseer un dintel construido con las especificaciones correspondientes, se crea la grieta con mayor facilidad.

Otra lesión patológica que podemos evidenciar en la fachada es la erosión del mortero de revoque, por la mala calidad de los materiales utilizados, y la falta de impermeabilización. Además, se evidencia humedad por depósito generada en los sillares vaciados en la parte superior de la puerta y la ventana, debido a su geometría. La vivienda presenta muros con desprendimientos casi colapsados debido a las grietas severa que se están dando.

Los pisos están totalmente agrietados por la misma causa del asentamiento diferencial en el suelo, y la mala calidad de construcción de la plantilla en concreto.

Las grietas y fisuras que presenta la vivienda son de tanto tipo horizontal como vertical saliendo desde el piso.

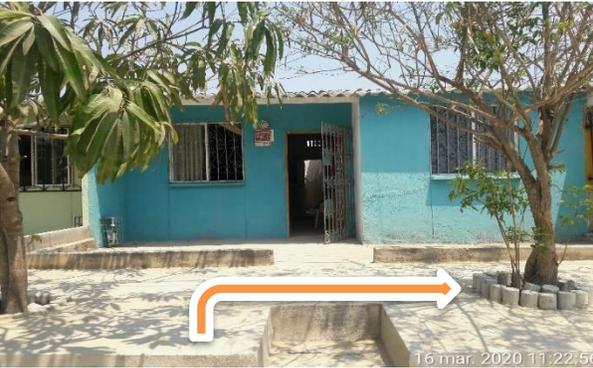
<p>16 mar. 2020 11:22:56</p>

<p>16 mar. 2020 11:25:33 Calle 48 Soledad Atlántico</p>	<p>En la imagen podemos evidenciar que la vivienda ha sido ampliada construyendo una nueva alcoba, que da al patio y esta subrayado en amarillo, se aprecia que la vivienda presenta muchas fisuras y grietas severas en muros interiores, en fachada, baño y también en la alcoba nueva.</p> <p>Debido al sentido de las grietas en alcobas que son severas, y van muchas de forma de arriba hacia abajo, podemos concluir que todo es causado por los asentamientos del suelo en esas zonas.</p>

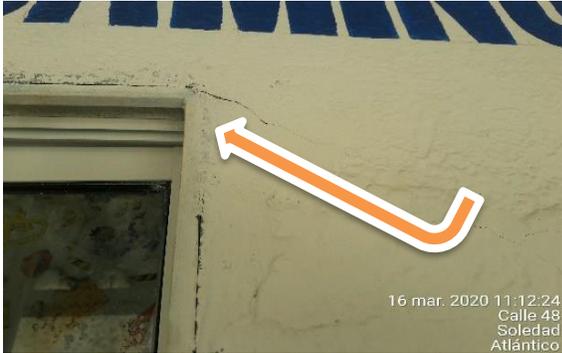
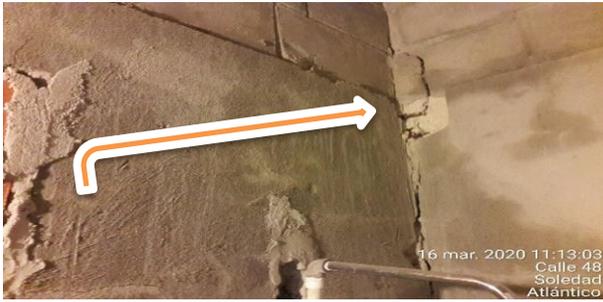
<p>La vivienda ha sido ampliada en la cocina y una alcoba, las grietas y fisuras que se evidencia, están presentadas en alcobas, muros de fachada, patio.</p> <p>Es la misma apreciación en todas las viviendas grietas severas que van en forma vertical y horizontal, presentándose graves desprendimientos, y concluyendo de acuerdo al estudio de patología que se debe a los asentamientos diferenciales, y la calidad de la construcción o materiales empleados en la urbanización.</p>

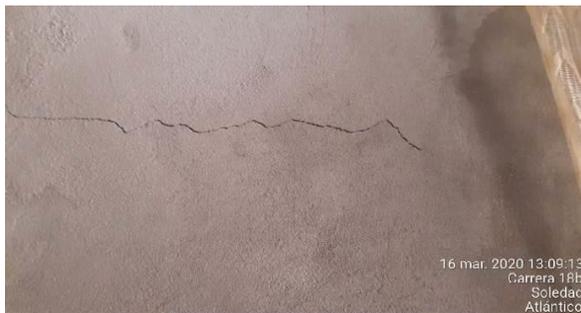
Grieta horizontal, fractura severa.

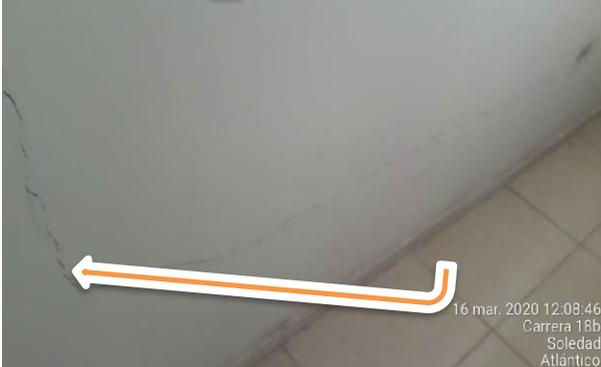
<p>Muro sala agrietado</p>	<p>La vivienda se entregó con alcoba, un baño, cocina, patio para ampliar, sala, posterior se ampliaron el número de alcobas a 2, baño enchapado, cocina se enchapo, piso de cerámica en general, pañete en general, pintura, patio en piso de cerámica.</p> <p>Las lesiones presentadas están en muros, pisos, Fachada, salas, alcobas, baño, andenes y patio, esta vivienda fue ampliada en alcobas, los muros de fachada están estucados y parte de la sala y alcobas, se presentan grietas leves en varios muros como en fachada, en sala grietas severas y alcobas, pisos en cerámica con algunas fisuras, y presenta humedad en zonas del patio y los andenes están en plantilla concreto totalmente</p>

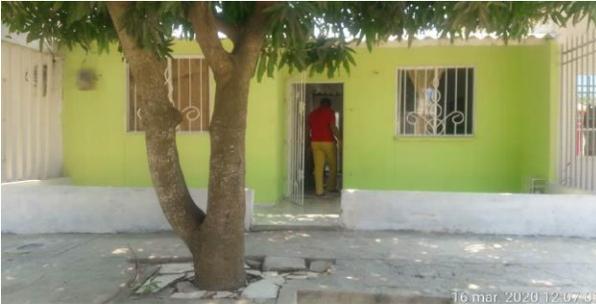
<p>Grieta severa en muro fachada</p>

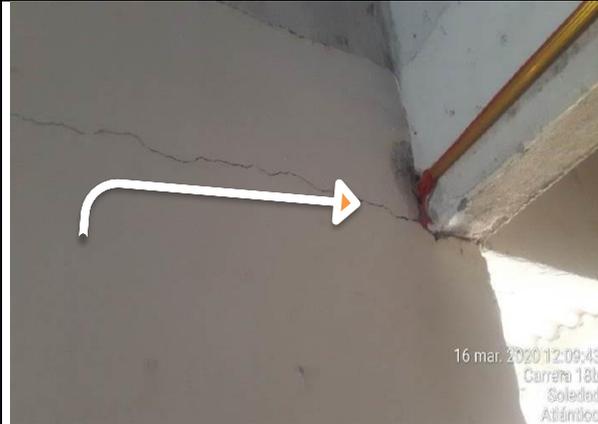
Muros colapsados en sala-alcoba

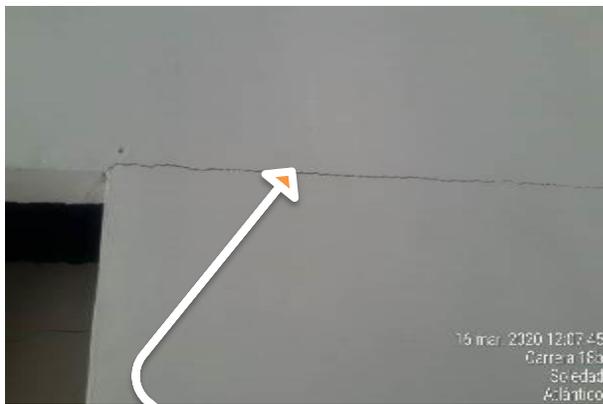
Grieta horizontal, fractura severa.

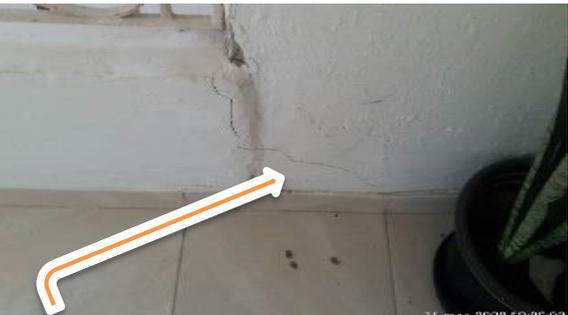
<p>Muro fachada fisura leve</p>	<p>La vivienda se entregó con alcoba, un baño, cocina, patio para ampliar, sala, posterior se ampliaron el número de alcobas 2, baño enchapado, cocina se enchapo, piso de cerámica en general, pañete en general, pintura, patio en piso de cerámica.</p> <p>lesiones presentadas están en muros, pisos, Fachada, salas, alcobas, baño, andenes y patio, esta vivienda fue ampliada en alcobas, los muros de fachada están estucados y parte de la sala y alcobas, se presentan grietas leves en varios muros como en fachada, en sala grietas severas y alcobas, pisos en cerámica con algunas fisuras, y presenta humedad en zonas del patio y los andenes están en plantilla concreto totalmente agrietados,</p>

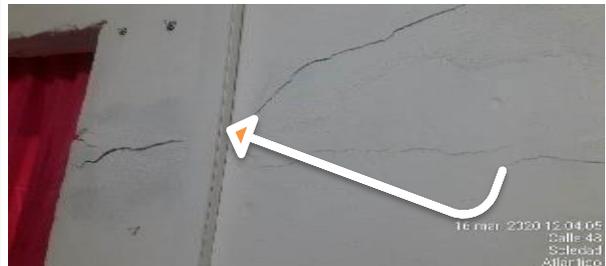
Grieta horizontal, grieta severa, muro divisorio alcoba comedor

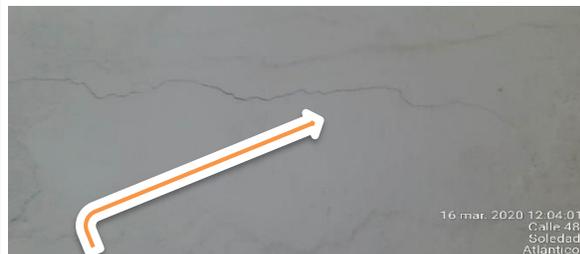
Grieta horizontal, fractura severa, en muro sala

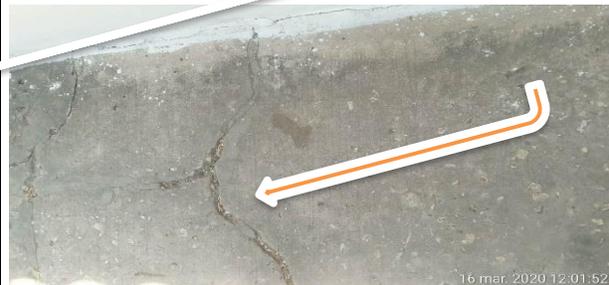
Andenes agrietados

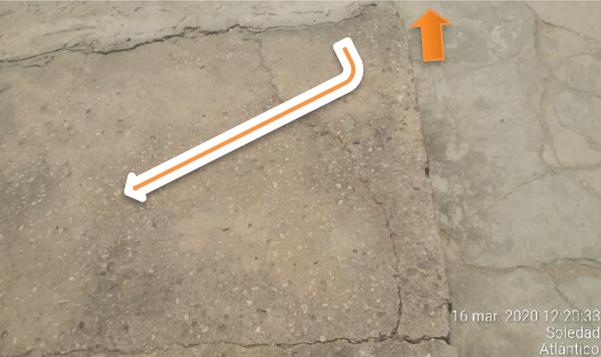
<p>Grietas en andenes</p>	<p>La vivienda se entregó con una alcoba, un baño, sala comedora, cocina, patio, posterior se ampliaron con dos alcobas, la vivienda está en plantilla de piso, no presenta estuco ni pintura, está en pañetes.</p> <p>Se evidencia grietas severas en alcobas estas lesiones están en forma diagonal, algunas como las de las alcobas en forma vertical, debido a los asentamientos diferenciales.</p>

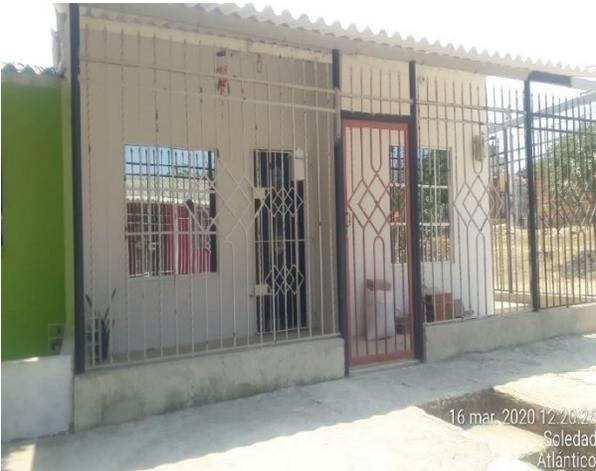
<p>Los muros de la fachada se evidencia el deterioro con las grietas que se presentan.</p>

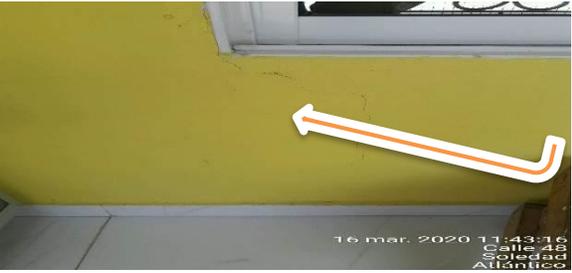
<p>Muro fachada fisura leve</p>	<p>La vivienda se entregó con una alcoba, un baño, sala comedor, cocina, patio, posterior se ampliaron con dos alcobas, la vivienda está en plantilla de piso, esta vivienda fue remodelada, en la fachada, se pañetaron y estucaron paredes y se colocó cerámica en piso y enchape en cocina.</p> <p>Se evidencia grietas severas en alcobas estas lesiones están en forma horizontal y vertical, debido a los asentamientos diferenciales.</p>

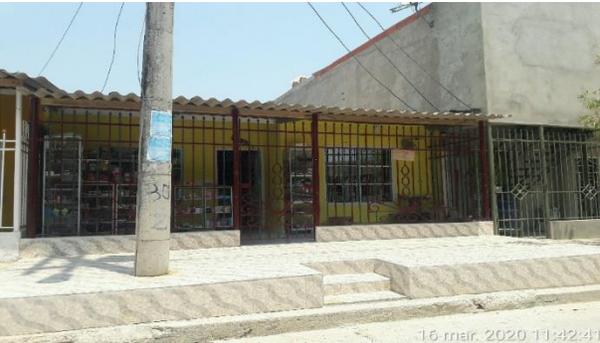
<p>Los muros de la fachada se evidencia fisuras leves.</p>

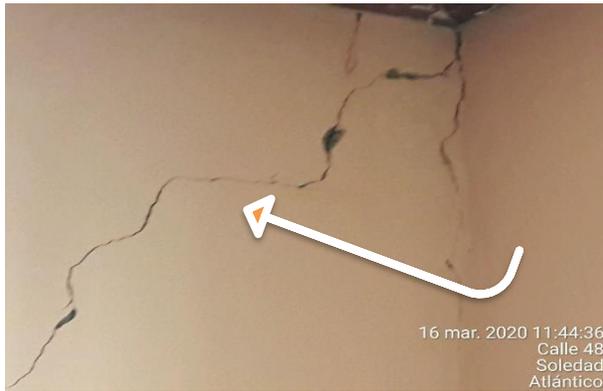
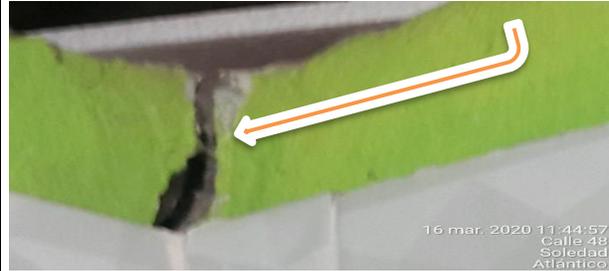
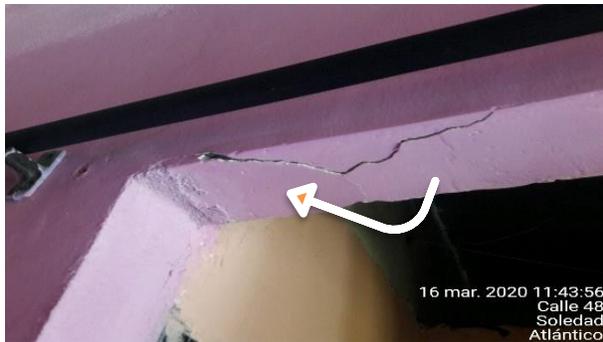
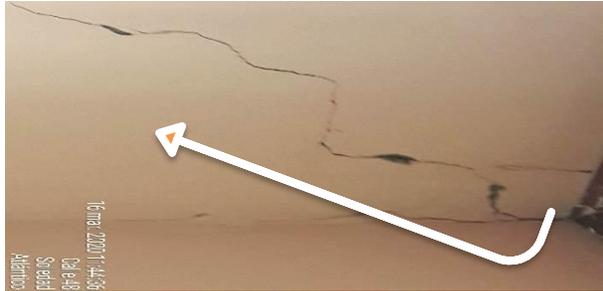
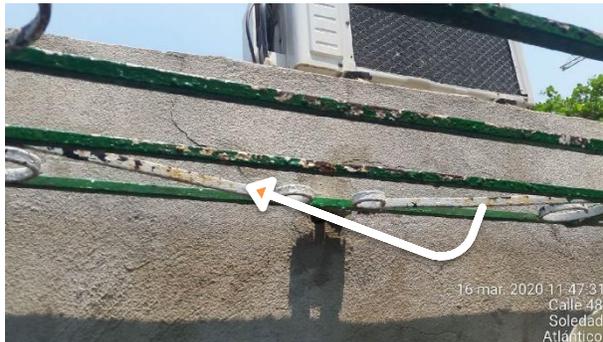
Grieta diagonal severa, muro patio

En las imágenes se evidencia grietas con muros colapsado, muy severa en alcobas, va desde abajo hasta arriba pasando por viga

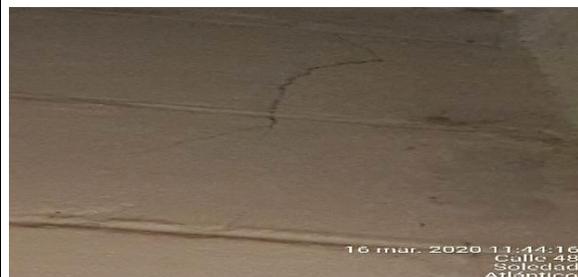
Muros sala con grietas horizontales

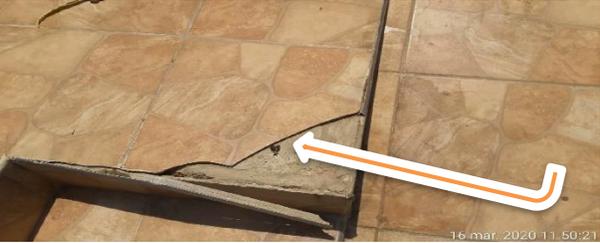
<p>Piso en cerámica grietas severas, hundimiento</p>	<p>La vivienda se entregó con una alcoba, un baño, sala comedora, cocina, patio, posterior se ampliaron con dos alcobas, la vivienda está en plantilla de piso, esta vivienda fue remodelada, en la fachada, se pañetaron y estucaron paredes y se colocó cerámica en piso y enchape en cocina.</p> <p>Se evidencia grietas severas en alcobas estas lesiones están en forma horizontal y vertical, debido a los asentamientos diferenciales.</p>

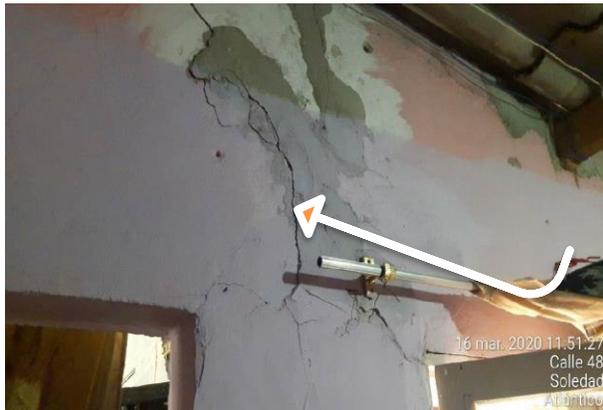
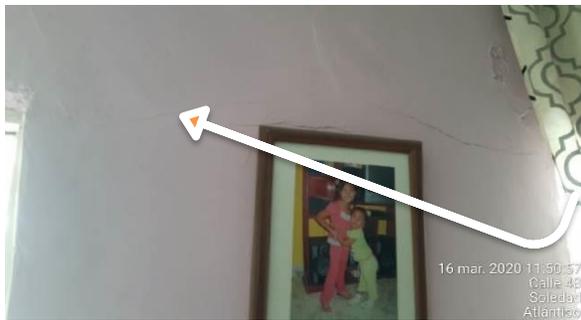
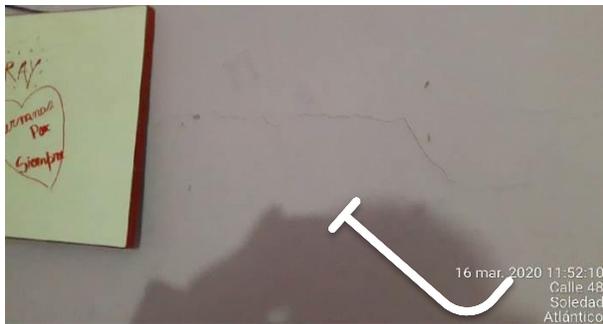
Muros sala con grietas horizontales

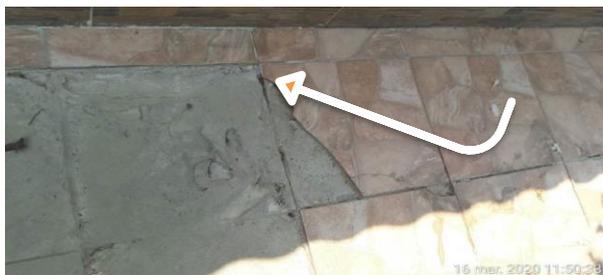
Pisos en cerámica agrietados

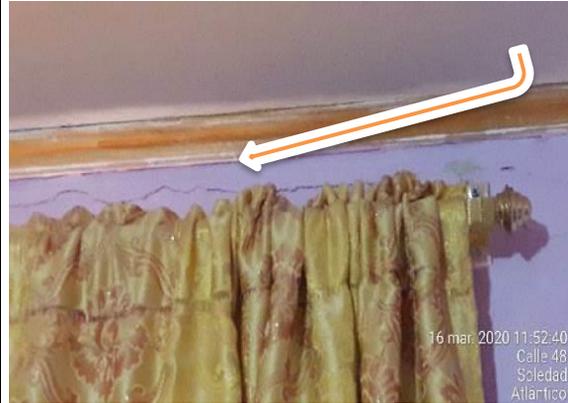
En las imágenes se evidencia grietas con muros colapsado, muy severa en alcobas, va desde arriba hacia abajo pasando por viga, y en forma horizontal.

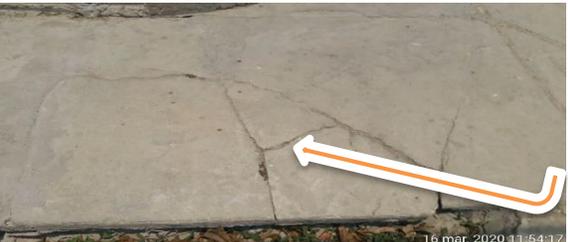
<p>La vivienda se entregó con una alcoba, un baño, sala comedora, cocina, patio, posterior se ampliaron con dos alcobas, la vivienda está en plantilla de piso, esta vivienda fue remodelada, y se hizo una ampliación en segundo piso con columnas y entrepiso, se colocó cerámica en piso y enchape en cocina.</p> <p>las lesiones presentadas solo son frecuentes en el exterior, esta vivienda fue sometida a una ampliación con licencia de construcción para segundo piso en pórticos y losa aligerada, solo presenta grietas severas en los andenes del exterior.</p>

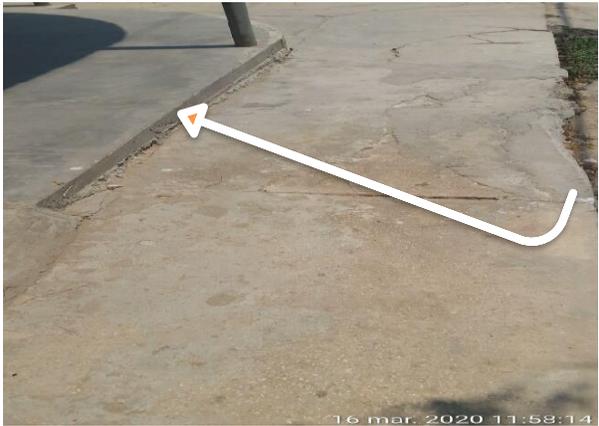
En las imágenes se evidencia grietas con en los andenes causados por asentamiento en el terreno.

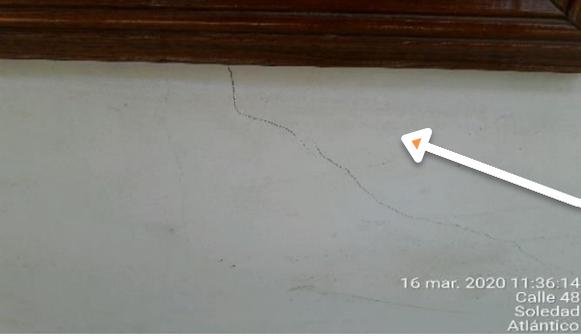
<p>La vivienda se entregó con una alcoba, un baño, sala comedora, cocina, patio, posterior se ampliaron con un segundo piso, muros en segundo piso sin estuco ni pintura, y baño sin enchape y sin aparato sanitario, fachada principal con estuco, en general es una construcción nueva.</p> <p>Con presencia de fisuras leves.</p>

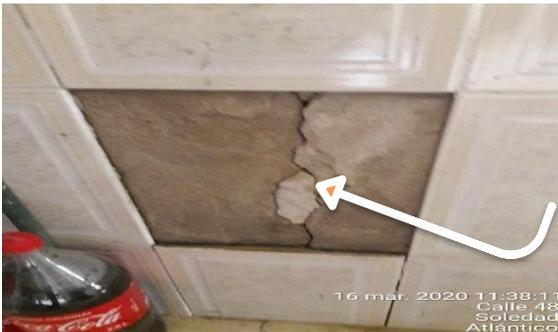
Muros baño con grieta sever

En las imágenes se evidencia grietas con muros del patio, fisuras leves en sala, alcoba, bastante humedad en baño y patio, todo en el primer piso.

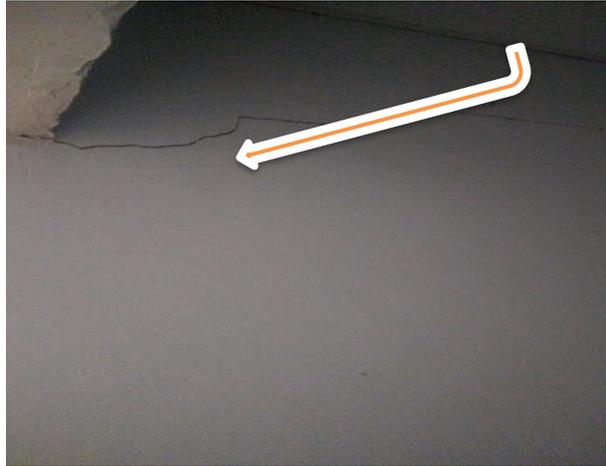
En las imágenes se evidencia grietas con muros colapsado, muy severa en alcobas, va desde arriba hacia abajo pasando por viga.

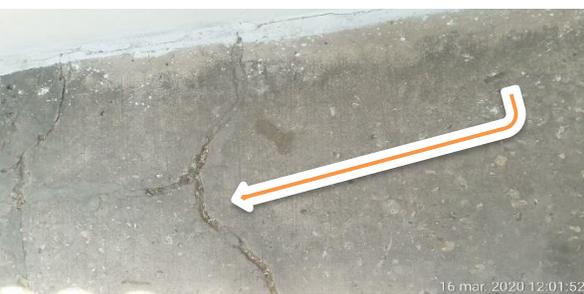
<p>Andenes con grietas severas</p>	<p>La vivienda se entregó con una alcoba y ampliación para otra, un baño, sala comedor, cocina, patio, posterior se ampliaron con dos alcobas, se remodelo la cocina la terraza, la vivienda está en plantilla de piso, esta vivienda fue remodelada, en la fachada, se pañetaron y estucaron paredes.</p> <p>Se evidencia grietas severas en sala, patio, estas lesiones van de forma vertical y horizontal causada por asentamientos del terreno, también se manifiesta humedad en zona de baños.</p> <p>Leves fisuras en fachada.</p>

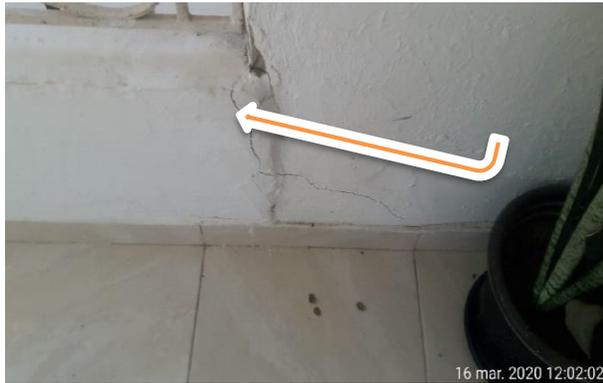
Grietas en fachada con presencia de humedad

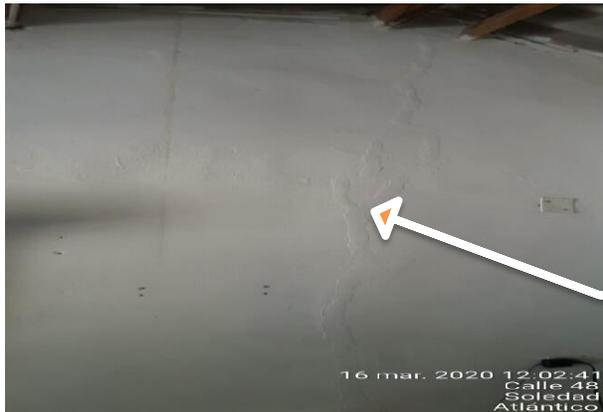
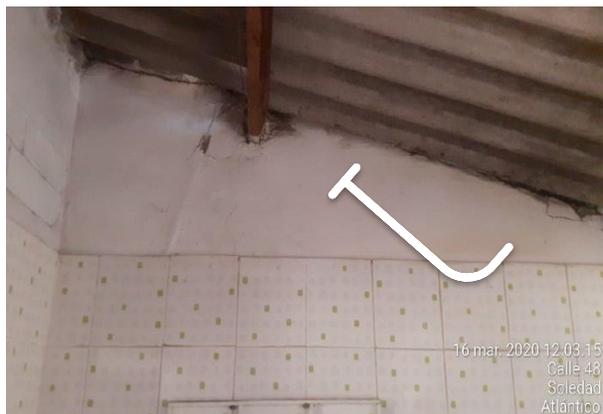
Se evidencia la falta de viga perimetral, y desprendimiento de muro.

En las imágenes se evidencia fisuras y grietas que han sido arregladas por los propietarios, grietas con muros colapsado, en alcoba que divide a la sala.

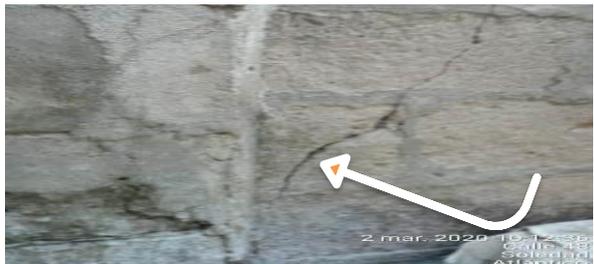
Se evidencia desprendimiento de muro divisorio, desgaste del mortero.

En las imágenes se evidencia el estado de la vivienda con mucha presencia de grietas severas, en alcobas, sala, pisos, también se evidencia el desgaste del mortero pañete, con el pasar del tiempo, todo debido al asentamiento que está teniendo el terreno y en parte por la cimentación corrida que se les hizo, que no contaban con las especificaciones técnicas adecuadas.

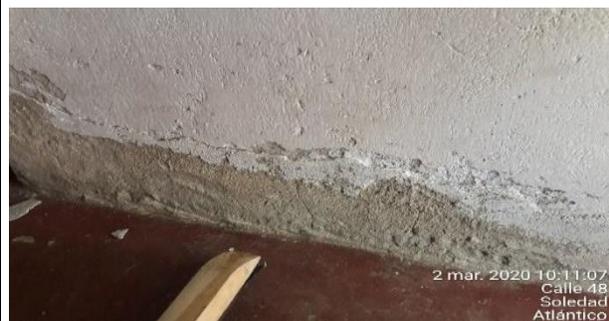
lesiones graves que presenta esta vivienda con desprendimiento de muros divisorios, muros de la sala y alcobas, se evidencia las fracturas de los dinteles y elementos como vigas que están colapsados con posibles volcamiento.

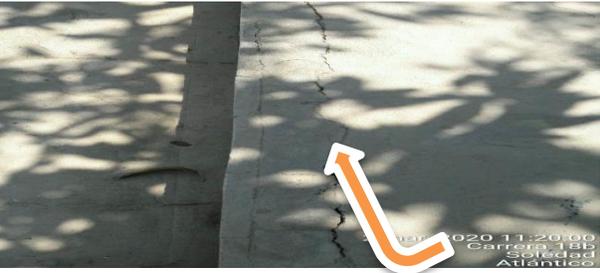
<p>Andenes con grietas severas, caudados por asentamientos del terreno</p>	<p>La vivienda se entregó con una alcoba y ampliación para otra, un baño, sala comedor, cocina, patio, fue reparada de unas grietas que estaba presentando.</p> <p>Se evidencia grietas severas en sala, y alcoba, estas lesiones van de forma horizontal causada por asentamientos del terreno, y también se evidencia fisuras leves en los pegues del muro con la cubierta.</p>

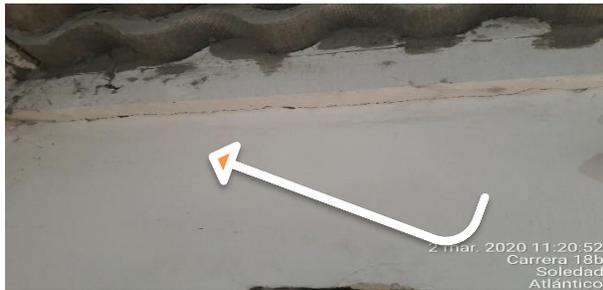
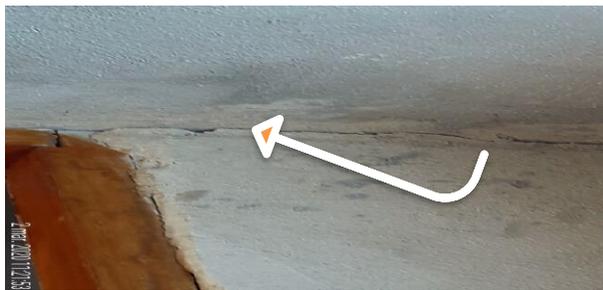
Se evidencia desprendimiento de muro divisorio, desgaste del mortero.

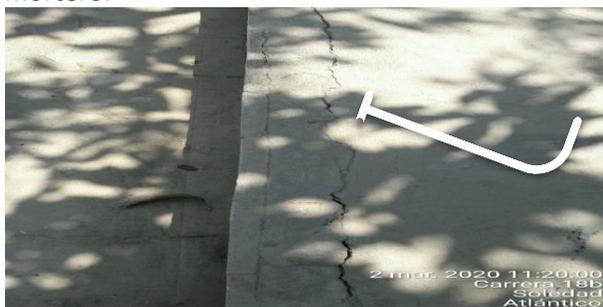
En las imágenes se evidencia el estado de la vivienda con evidencia de grietas que fueron arregladas y otras que están saliendo en la sala, y alcobas, en el andén también se evidencia el desgaste de la plantilla y grietas a todo lo largo de él.

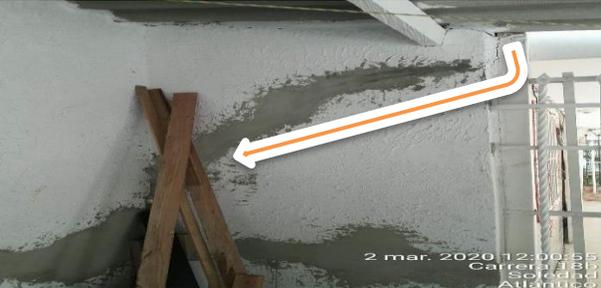
<p>Andenes con grietas severas</p>	<p>La vivienda se entregó con una alcoba y ampliación para otra, un baño, sala comedor, cocina, patio, posterior se ampliaron con dos alcobas, se remodelo la cocina la terraza, la vivienda está con pisos en cerámica, b años enchapados, esta vivienda fue remodelada, y reparada todas las grietas por su propietario, pero todavía sigue con el mismo problema de asentamiento.</p> <p>las lesiones presentadas en los muros y pisos de esta vivienda están en salas, alcobas, baño y patio, esta vivienda ha sufrido ampliación en la alcoba, cambio de pisos y cambio de cocina semi integral, las grietas y fisuras fueron corregidas por el propietario, pero están han salido nuevamente, además se presenta asentamiento diferencial en los pisos, con hundimientos en algunas zonas, los andenes están en plantilla con grietas severas.</p>

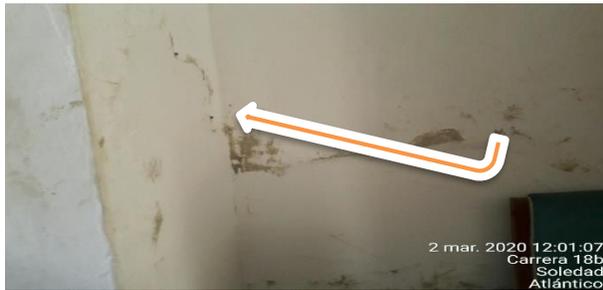
Grietas en fachada con presencia de humedad

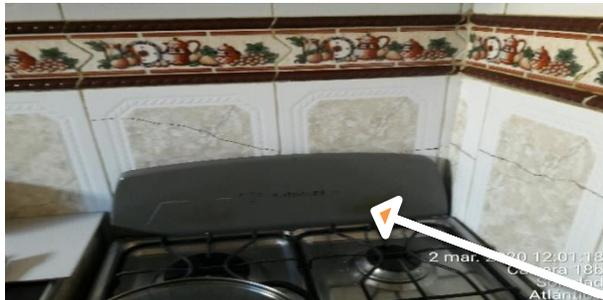
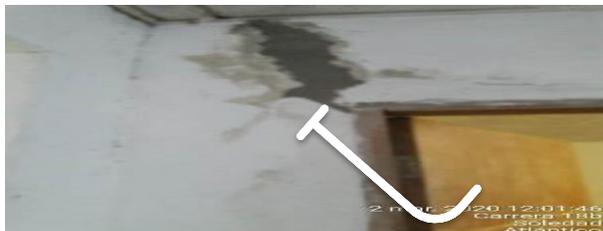
la presencia de fisuras, grietas severas en los los muros, de sala, alcobas y baño, se dan como daño severo (grietas exceden los 6mm, (debido a los asentamientos diferenciales que ha sufrido la vivienda, está posee unas grietas profunda en la zona de la sala, alcobas, cocina, grietas en forma horizontal, vertical y diagonales como evidencian las fotos), se evidencia desprendimiento de muros en alguna áreas.

En las imágenes se evidencia las reparaciones de grietas en muros, estas reparaciones no son las adecuadas para este tipo de daño severo.

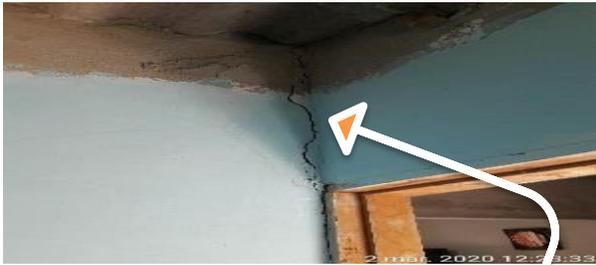
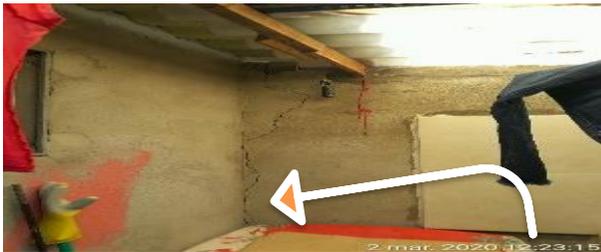
Grietas en Alcobas y sala

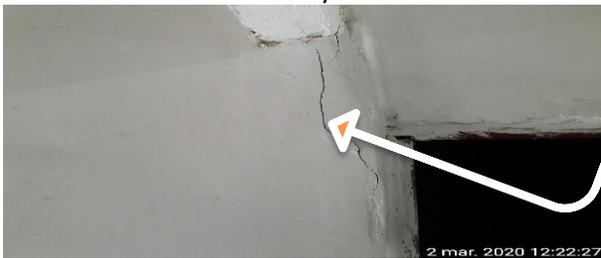
la presencia de fisuras, grietas severas en los los muros, de sala, alcobas y baño, se dan como daño severo (grietas exceden los 6mm, (debido a los asentamientos diferenciales que ha sufrido la vivienda, está posee unas grietas profunda en la zona de la sala, horizontal, vertical y diagonales como evidencian las fotos), se evidencia desprendimiento de muros en alguna áreas.

Estado de la vivienda en situación difícil debido a las grietas entre muros divisorios, que ya están desprendidos, como muestran las imágenes en sala, alcobas y patio.

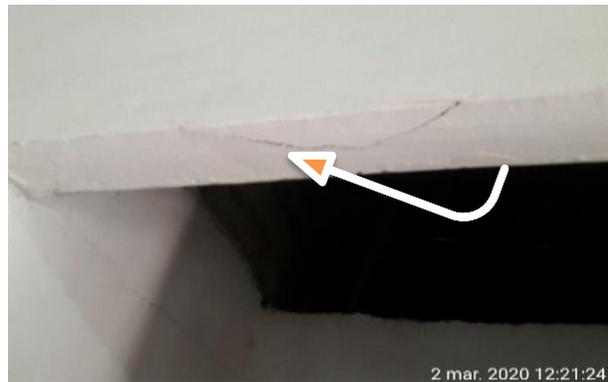
Muro colapsado casi con volcamiento entre sala y alcoba

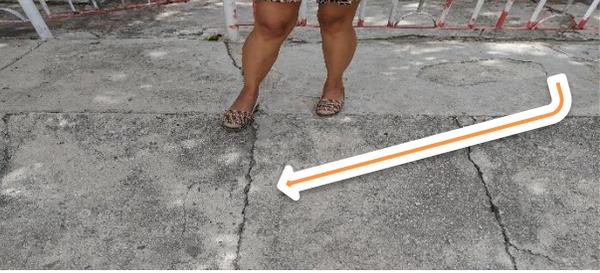
<p>El andén agrietado con presencia de hundimiento.</p>	<p>La vivienda se entregó con una alcoba, un baño sala comedor y cocina, se amplió para otras dos alcobas.</p> <p>Se presentan fisuras y grietas en la primera alcoba de 10mm, en baños en forma diagonal, en cocina de forma horizontal, presencia de fisuras, grietas severas en los muros, de sala, alcobas y baño, se dan como daño severo (grietas exceden los 6mm, (debido a los asentamientos diferenciales que ha sufrido la vivienda.</p>

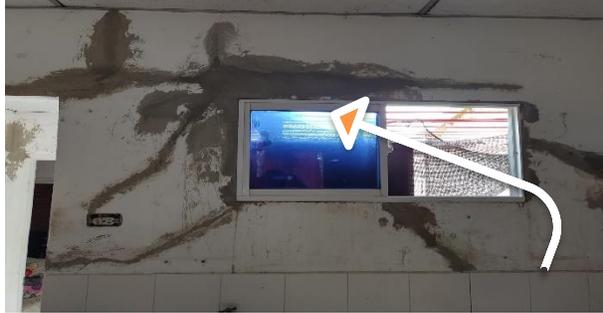
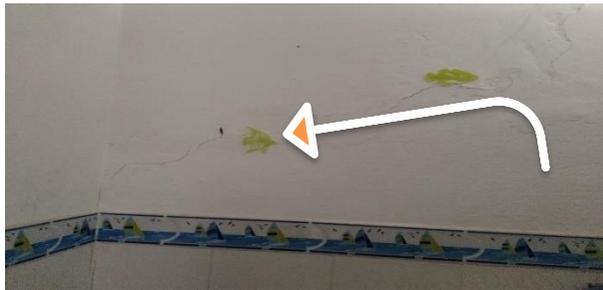
Grietas en Alcobas y sala

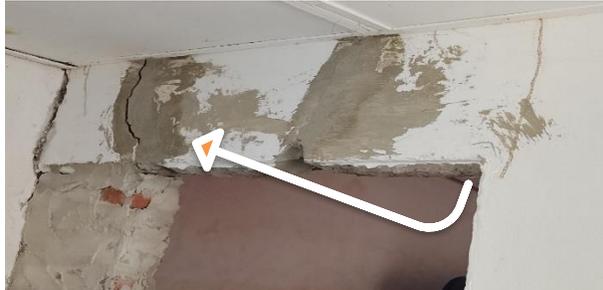
la presencia de fisuras, grietas severas en los muros, de sala, alcobas y baño, se dan como daño severo (grietas exceden los 6mm, (debido a los asentamientos diferenciales que ha sufrido la vivienda, está posee unas grietas profunda en la zona de la sala, horizontal, alcobas en forma vertical y diagonales como evidencian las fotos), se evidencia desprendimiento de muros en alguna áreas.

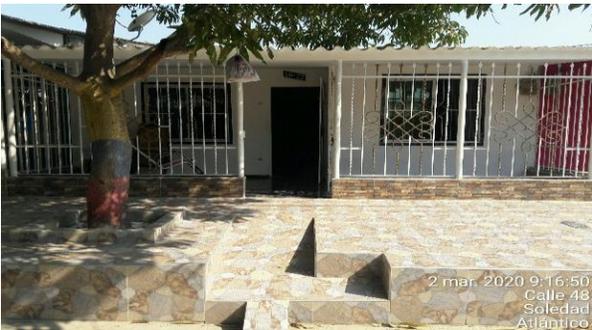
<p>Fue remodelado en su totalidad los andenes.</p>

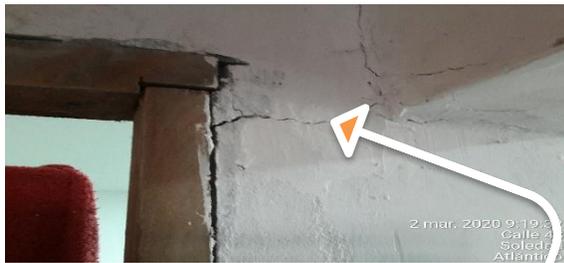
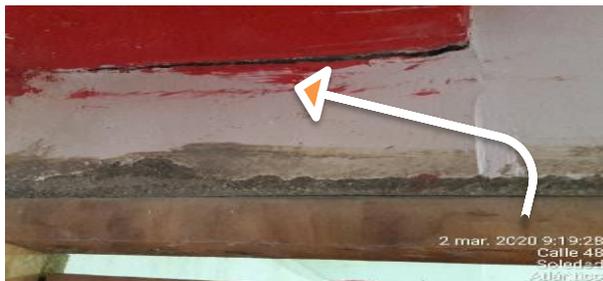
Grietas en Alcobas y sala

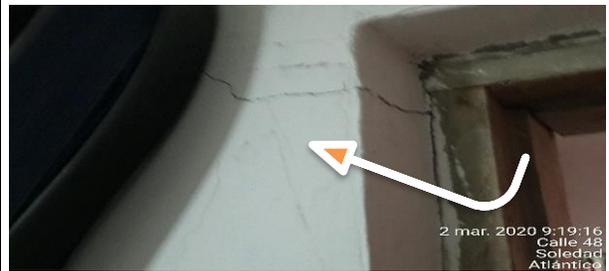
Muro colapsado con grieta profunda

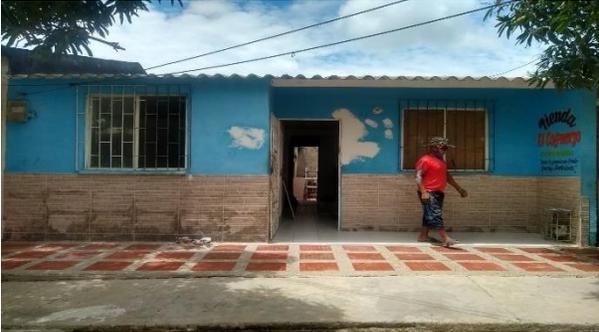
<p>The exterior photograph shows a single-story house with blue walls and a tiled patio. A person is standing near the entrance. The house appears to be in a residential area.</p> <p>Esta vivienda fue reparada, pero todavía sigue presentado fisuras leves y grietas como en el piso, patio y sala</p>

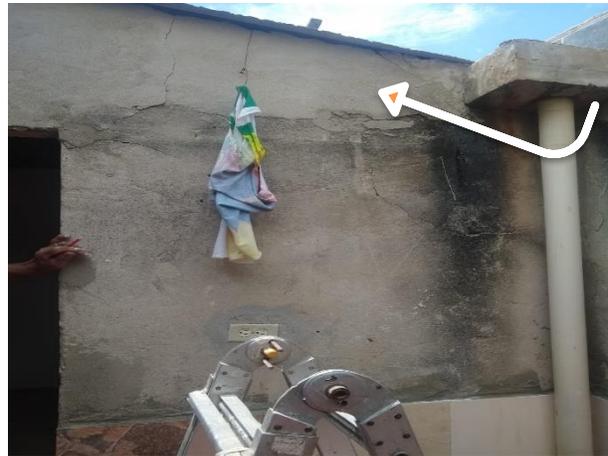
Muro colapsado con grieta profunda

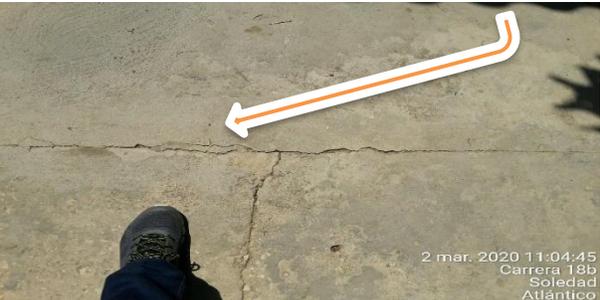
<p>El andén agrietado</p>	<p>La vivienda se entregó con una alcoba, un baño sala comedor y cocina, se amplió para otras dos alcobas.</p> <p>las lesiones presentadas en los muros y pisos de esta vivienda están en salas, alcobas, baño y patio, esta vivienda no ha sufrido ampliación alguna, que se entregaron, las grietas están mas de 6mm, como daño severo en sala, baño y alcobas, además se presenta asentamiento diferencial en los pisos, con hundimientos en algunas zonas, los andenes están en plantilla con daño severo.</p>

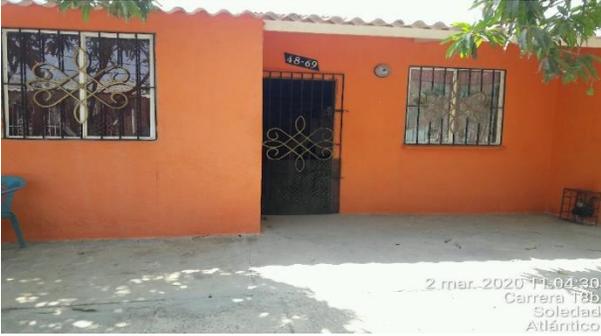
<p>Esta bastante agrietado los muros de la alcoba, del baño con grietas severas que sobrepasan los 8mm. como muestran las imágenes.</p>

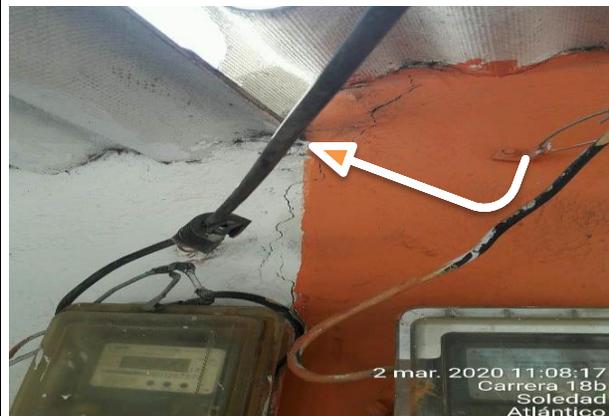
Muro colapsado casi con volcamiento entre sala y alcoba

la presencia de fisuras, grietas severas en los muros, de sala, alcobas y baño, se dan como daño severo (grietas exceden los 6mm, (debido a los asentamientos diferenciales que ha sufrido la vivienda, está posee unas grietas profunda en la zona de la sala, horizontal, alcobas en forma vertical y diagonales como evidencian las fotos), se evidencia desprendimiento de muros en alguna áreas.

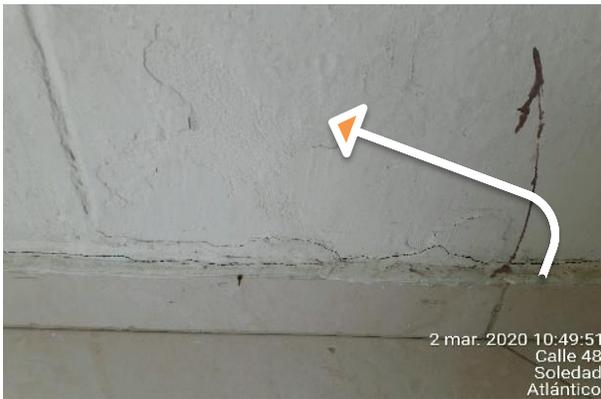
Fisuras y grietas en muros sala

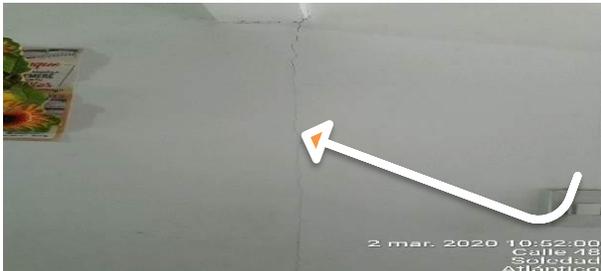
Grietas en Baños

la presencia de fisuras, grietas severas en los muros, de sala, alcobas y baño, se dan como daño severo (grietas exceden los 6mm, (debido a los asentamientos diferenciales que ha sufrido la vivienda, está posee unas grietas profunda en la zona de la sala, horizontal, alcobas en forma vertical y diagonales como evidencian las fotos), se evidencia desprendimiento de muros en alguna áreas.

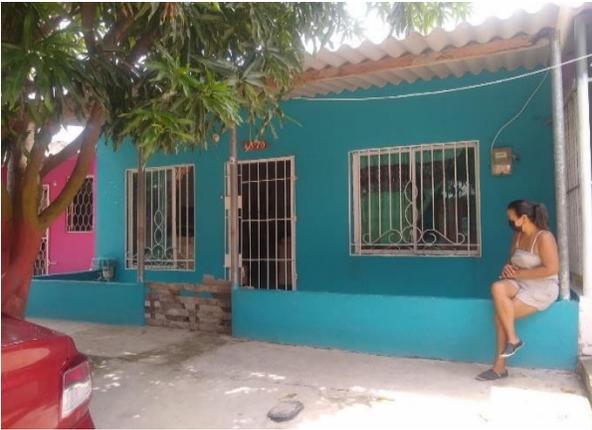
<p>El andén agrietado</p>	<p>La vivienda se entregó con una alcoba, un baño sala comedor y cocina, se amplió para otras una alcobas.</p> <p>las lesiones presentadas en los muros de las alcobas, muros sala y baños son bastante severos presentándose grietas de 10mm, en forma vertical y horizontales, mas que todos en muros divisorios de las alcobas con la sala.</p>

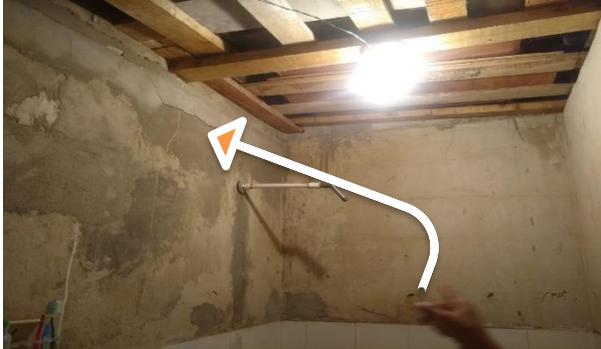
Fisuras y grietas en muros sala

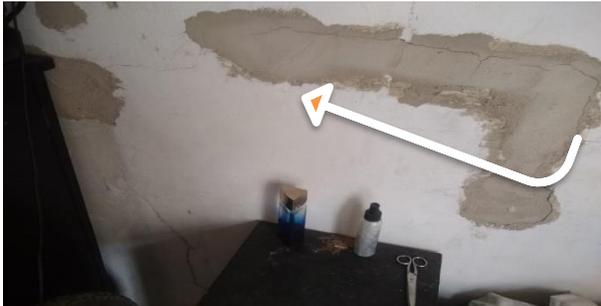
Grietas con fractura total en muro divisorio sala-alcoba.

La vivienda ha sido reparada en varias ocasiones por parte de los propietarios, resanando los muros, pero las grietas siguen presentándose con el tiempo.

Todo debido a los asentamientos del terreno.

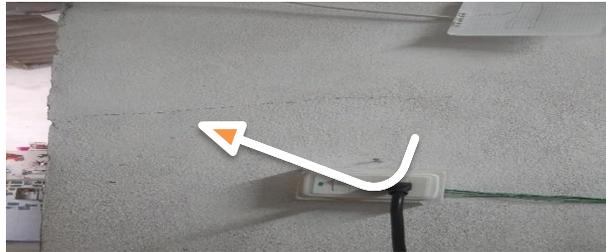
Muro con grieta horizontal sala y alcoba

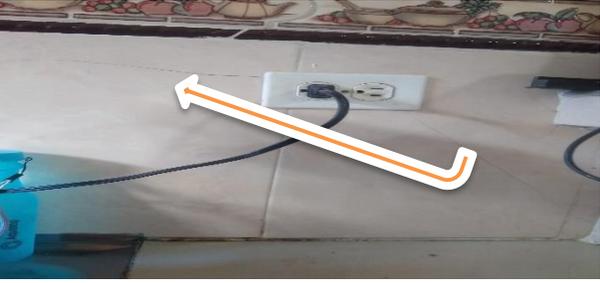
<p>Muro enchapado en cocina con presencia de fisuras graves en forma diagonal de arriba hacia abajo.</p>	<p>La vivienda se entregó con una alcoba, un baño sala comedor y cocina, se amplió para unas alcobas.</p> <p>las lesiones presentadas en los muros de la sala y alcobas son leves, esta vivienda fue remodelada con pisos en cerámica en buen estado, presenta fisuras leves, y en los muros de la cocina.</p>

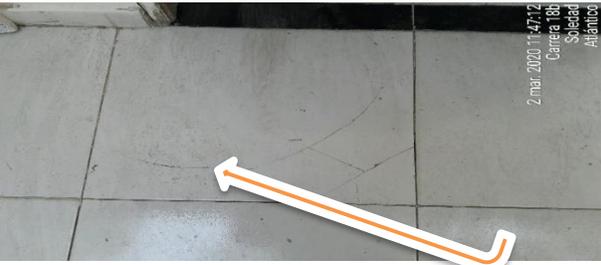
<p>2 mar. 2020 11:47:12 Carrera 18b Soledad Atlántico</p> <p>Piso en ceramica con presencia de fisuras leves.</p>	<p>La vivienda se entregó en septiembre del 2009, según información del propietario, con una alcoba, un baño, sala comedor y cocina, se amplió y remodelo en 2020 con cielo raso, sala, cocina.</p> <p>las lesiones presentadas en los muros y pisos de esta vivienda estan grado leves, la vivienda ha sido reparada y cuenta con ampliación de alcobas, remodelación de pisos y baños y cocina, se presentan fisuras leves en muros, pisos y enchapes, según se ha estado arreglando constantemente, se presentan fisuras leves, las fisuras estan más en sala, baño y cocina.</p>

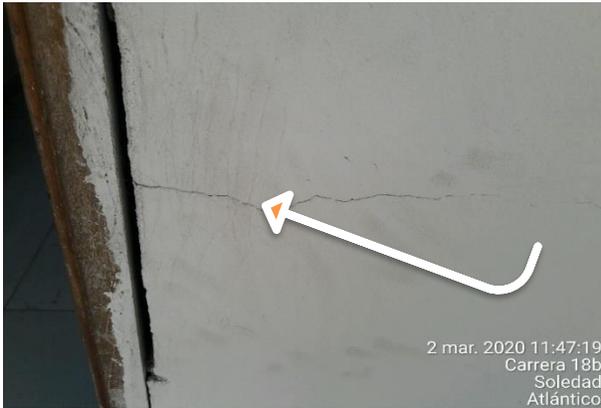
Muro sala con presencia de fisura en forma horizontal.

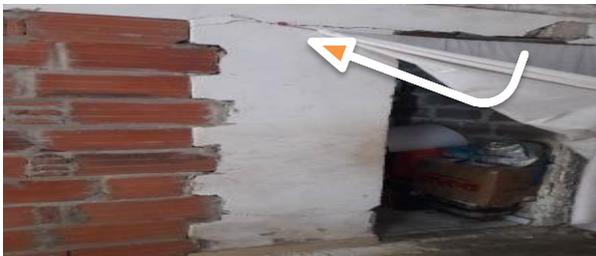
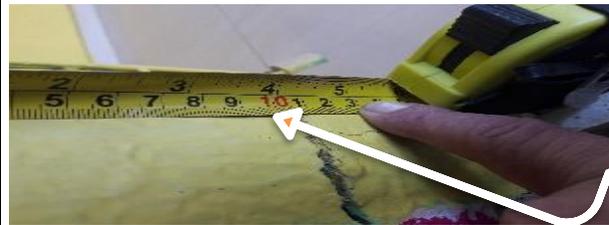
Las lesiones presentadas son de tipo daño severo, esta vivienda está a colapsar en sus muros, presencia de grietas de 10mm, con desprendimientos de muros en sala, patrio, alcobas, todo ocasionado por el tipo de construcción y los asentamientos del terreno no fueron tratados con las especificaciones necesarias.

Muro cocina presencia con grietas en forma horizontal.
