**RV: EXPEDIENTE 08-00133-33-008-2015-00143-00 INFORME FINAL URBANIZACION
NORMANDIA NORTE**

El presente estudio, es el resultado de un proceso de investigación del sector enmarcado en la Urbanización Normandía Norte-Soledad Atlántico, el cual se caracteriza por identificar la cantidad de inmuebles afectados en la demanda; los inmuebles afectados que no están en la demanda, su característica física, su estructura constructiva y revisión de Fisuras o grietas dentro y fuera del inmueble que estén afectada por fenómenos naturales, constructivos, por el suelo existente, o por las ampliaciones y/o adecuaciones locativas, de cada una de las viviendas, igualmente revisar el entorno urbanístico, los planos arquitectónicos, las instalaciones sanitarias e hidráulicas y demás aspectos que tengan relevancia en el proceso constructivo de los inmuebles.

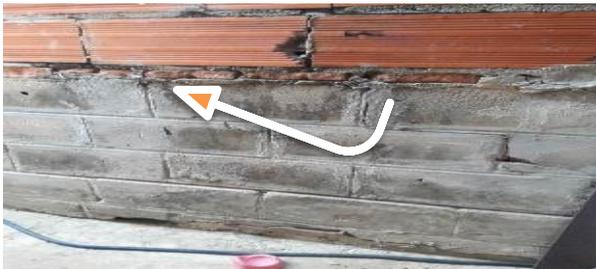
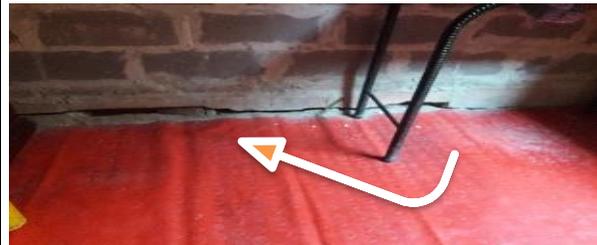
Muros agrietados en sala, grietas severa

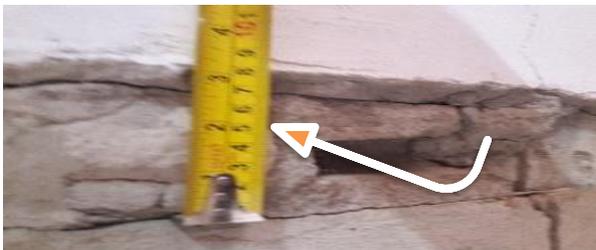
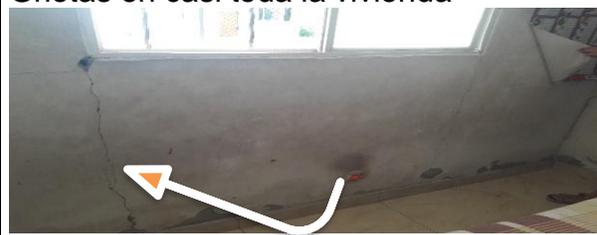
Grietas en casi toda la vivienda

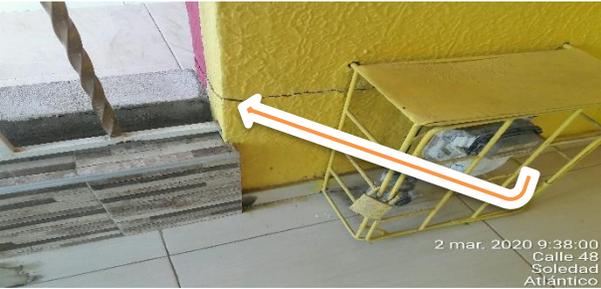
<p>2 mar. 2020 9:38:00 Calle 48 Soledad Atlántico</p> <p>Presencia de grietas severas en fachada.</p>	<p>La vivienda se entregó en mayo del 2010, según información del propietario, con una alcoba, un baño, sala comedor y cocina, se amplió a dos alcobas, y remodelo sin licencia.</p> <p>las lesiones presentadas en los muros y pisos de esta vivienda estan en salas, alcobas que se entregaron y en la ampliación que se realizó, las grietas estan más de 6mm, como daño severo en sala y alcobas, además se presenta asentamiento diferencial en los pisos, con hundimientos en algunas zonas, los andenes estan con acabados en cerámicas.</p>

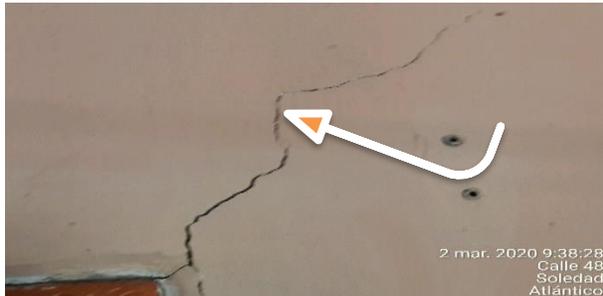
Las lesiones presentadas son de tipo daño severo, esta vivienda está con muchas grietas en las áreas de fachada, sala, alcobas, baño, patio y hundimiento en pisos

Muro Baño presencia con grietas en forma horizontal.

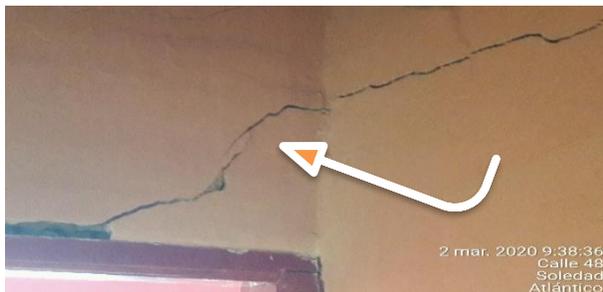
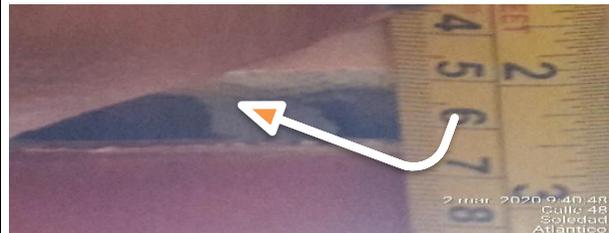
Hundimiento en piso

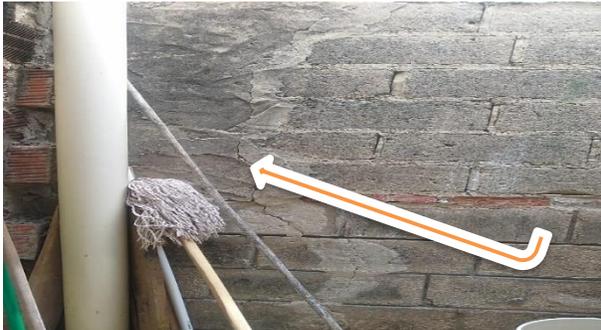
<p>Presencia de fisuras leves en patio.</p>	<p>La vivienda se entregó, con una alcoba, un baño, sala comedor y cocina, se amplió a dos alcobas.</p> <p>las lesiones presentadas en esta vivienda son de tipo fisuras leves en los muros sala y alcobas y otras en el patio</p>

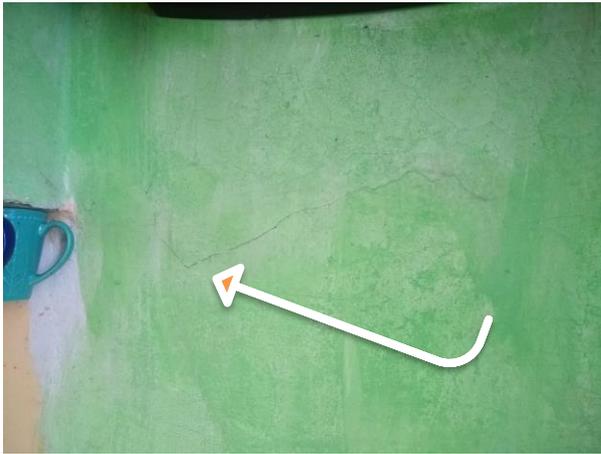
Muro sala con presencia de fisura en forma diagonal.

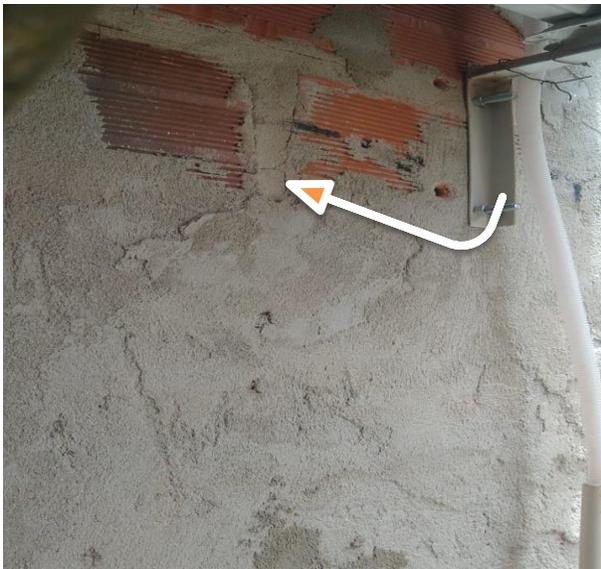
Las lesiones presentadas son de tipo fisuras leves que no han presentado daño severo alguno, se presentan principalmente en área de sala y alcoba

Muro patio y sala con fisura vertical.

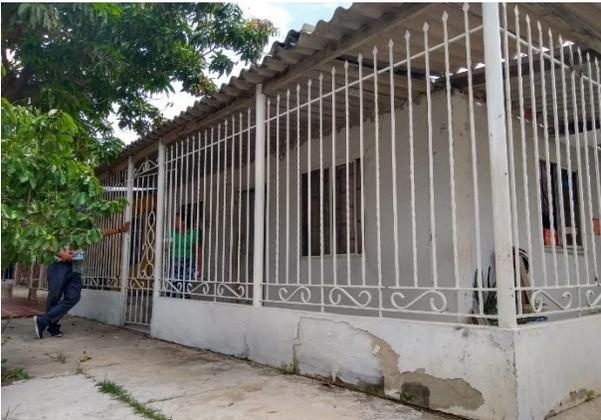
<p>Presencia de grietas severas en fachada.</p>	<p>La vivienda se entregó con una alcoba, un baño, sala comedor y cocina, se amplió a dos alcobas.</p> <p>las lesiones presentadas en los muros y pisos de esta vivienda están en salas, alcobas, baño y en la ampliación que se realizó, las grietas están más de 6mm, como daño severo en sala y alcobas, , los andenes con grietas.</p>

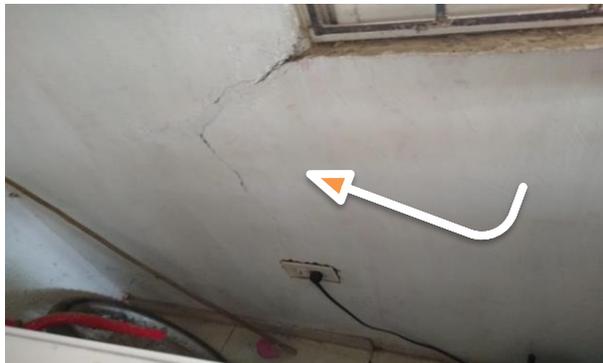
Las lesiones presentadas son de tipo daño severo en algunos muros de la sala y alcoba principal

Muro Baño presencia con grietas en forma horizontal.

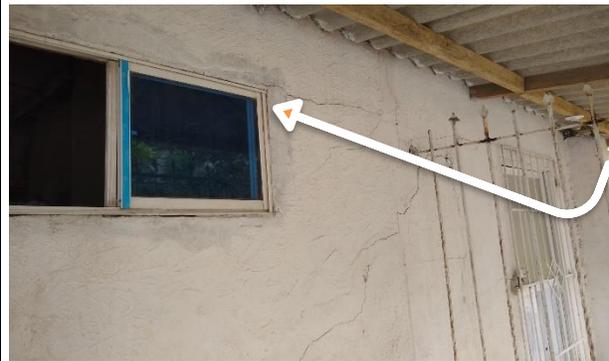
Muros agrietados en sala, grietas severa

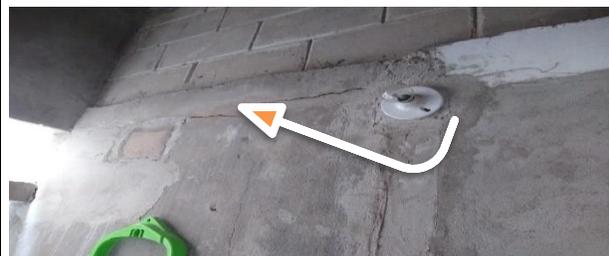
divorsio entre muros

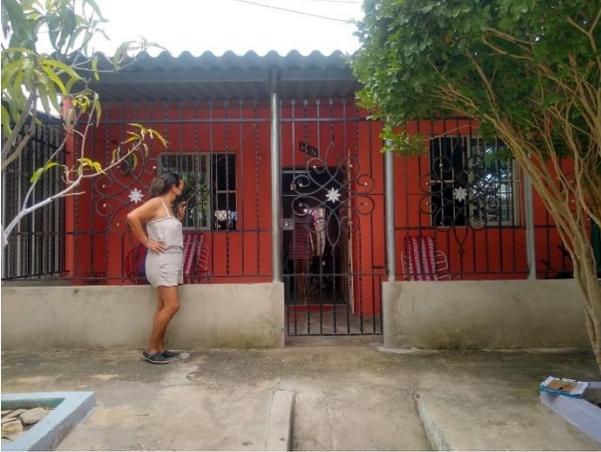
<p>Presencia de grietas en terraza y muro fachada.</p>	<p>La vivienda se entregó con una alcoba, un baño, sala comedor y cocina, se amplió a dos alcobas.</p> <p>las lesiones presentadas en esta vivienda se dan en uros divisorios entre sala y alcobas, baño, cocinas, donde se evidencias grietas en forma horizontal de más de 5mm de espesor.</p>

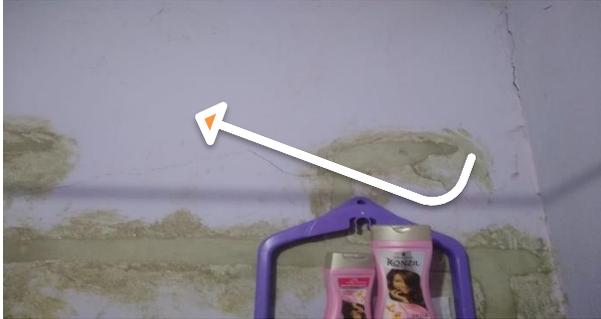
Muro reparado en baño.

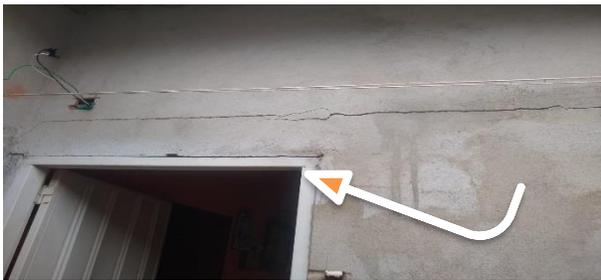
Las lesiones presentadas son de tipo daño severo en algunos muros de la sala y alcoba principal

Presencia de grietas en forma horizontal.

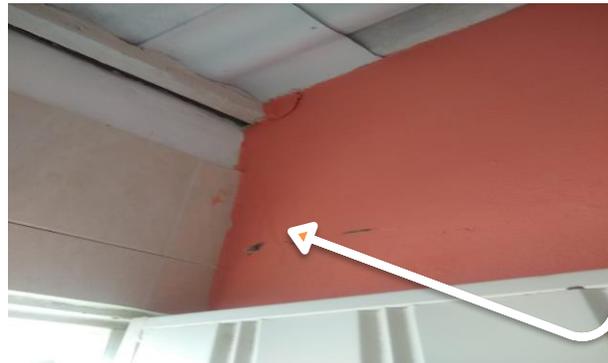
Muros agrietados en cocina grieta severa

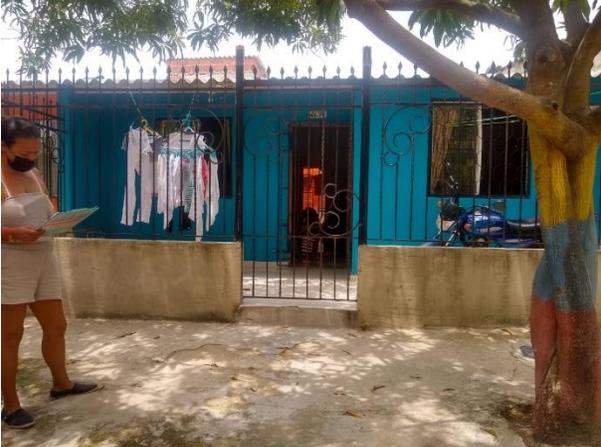
<p data-bbox="820 1705 1416 1768">Andenes totalmente agrietados por los asentamientos del terreno.</p>

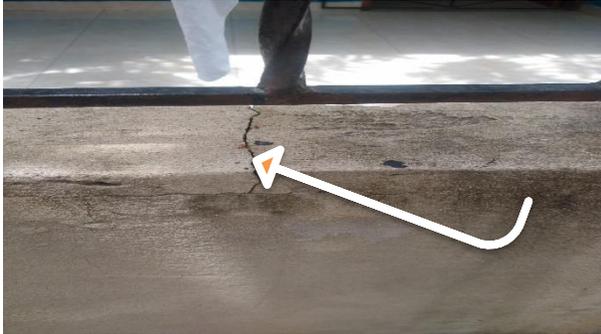
Las lesiones presentadas son de tipo daño leve en algunos muros de la sala, baño y terraza, alcoba principal

Muro agrietado en baño.

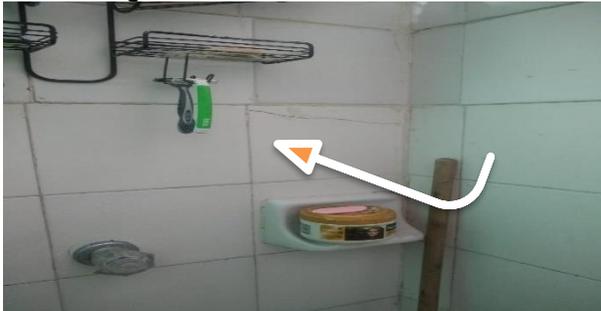
Presencia de grietas en forma vertical entre dos muros.

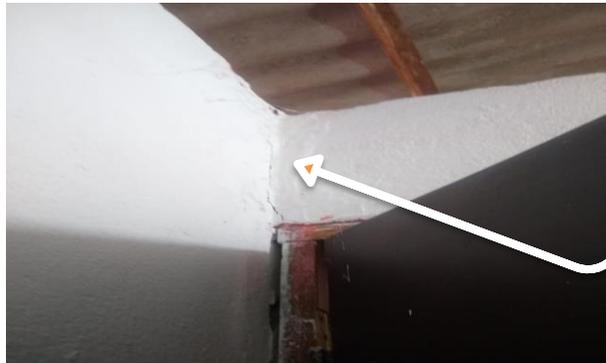
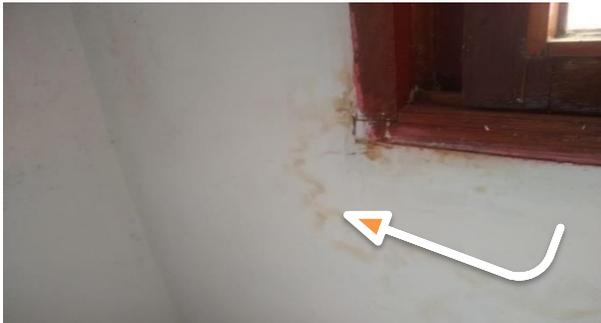
Fisura muro en reja

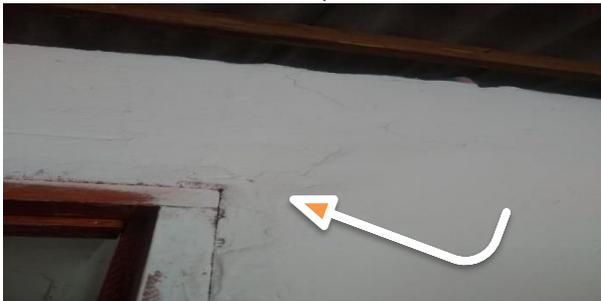
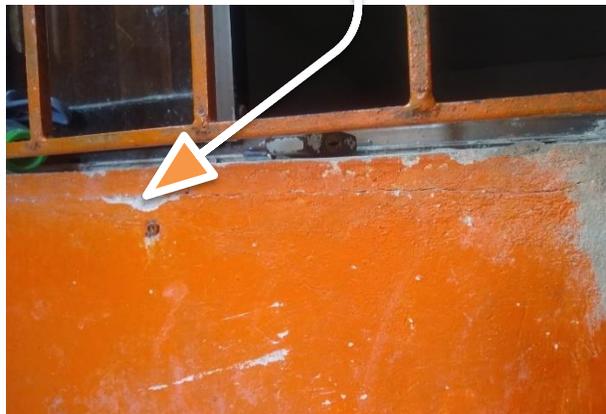
Fisuras reparadas

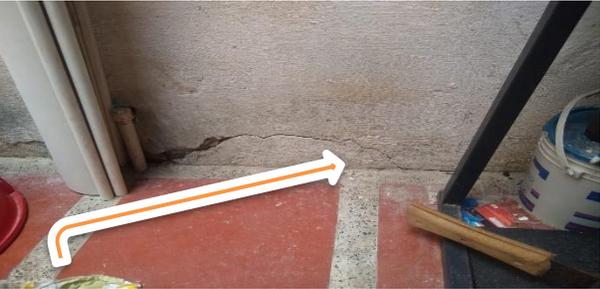
<p>Presencia de grietas en muro patio.</p>	<p>La vivienda se entregó con una alcoba, un baño, sala comedor y cocina, se amplió a dos alcobas, se construyeron dos alcobas y pisos en cerámica y patio en tablón vitrificado.</p> <p>Se evidencia grietas severas en muros de sala, alcobas y patio, tanto verticales como horizontales que sobrepasan algunas los 6mm.</p>

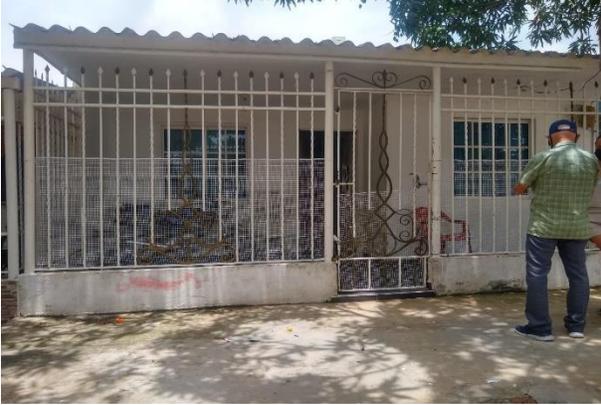
<p>Andenes con presencia de grietas.</p>

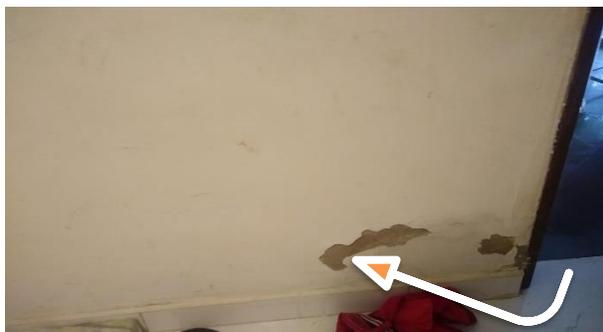
Humedad en muros baño y sala

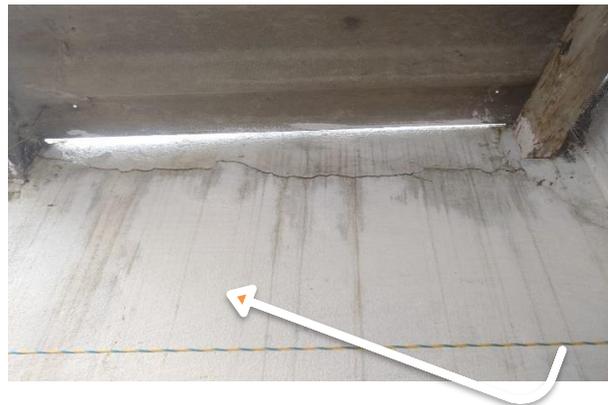
Fisura muro sala

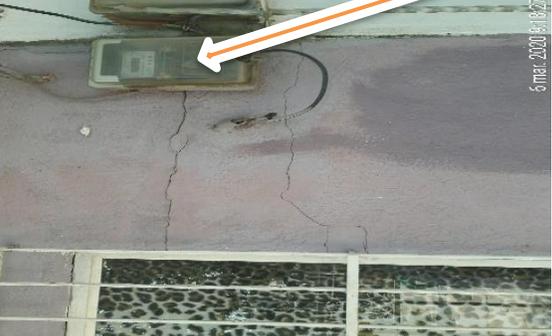
<p>Grietas severa en fachada</p>

<p>6 mar. 2020 11:18:27</p>	<p>La vivienda se entregó con una alcoba, un baño, sala comedor y cocina, se amplió a dos alcobas, se construyeron una alcoba y pisos en cemento, todo en obra negra y pintura en fachada.</p> <p>la presencia de fisuras, grietas severas en los muros, de sala, alcobas y patio, se dan como daño severo (grietas exceden los 6mm, grietas diagonales anchas, además desplazamientos entre muros en las juntas (debido a los asentamientos diferenciales que ha sufrido la vivienda, está posee unas grietas profundas en la zona de la sala, alcobas, cocina, grietas en forma horizontal, vertical y diagonales como evidencian las fotos).</p>

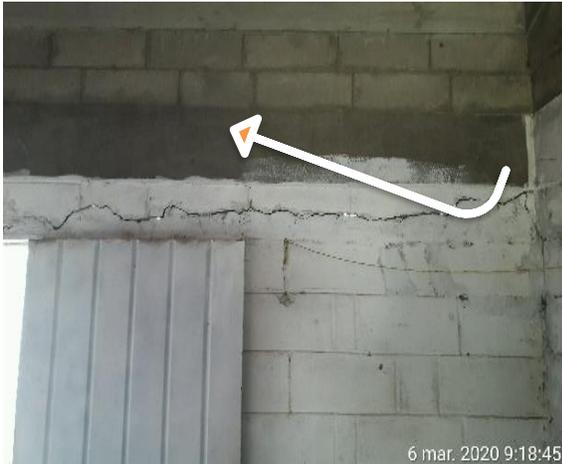
Muro agrietado en patio.

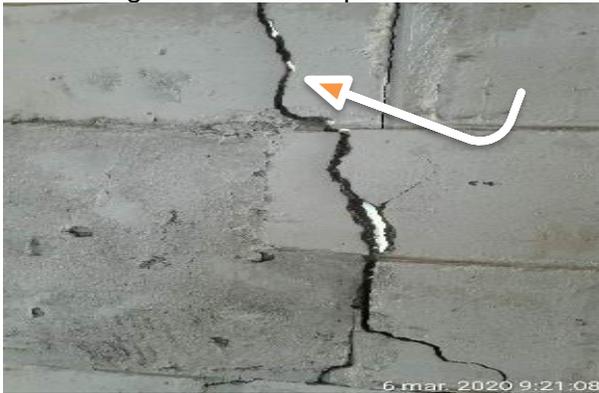
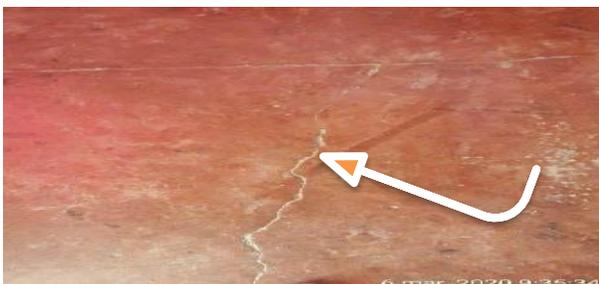
Pisos agrietados en toda la vivienda, se evidencia asentamiento severo, en pisos y andenes

Andenes con presencia de grietas.

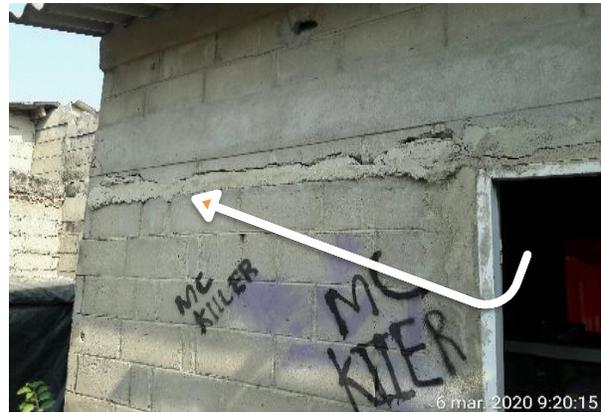
Grietas severas en muros patio, desprendimiento

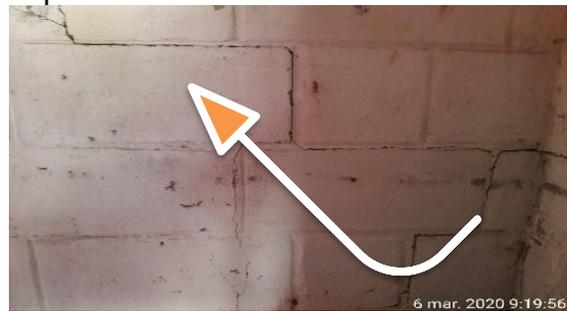
Grieta severa en muro

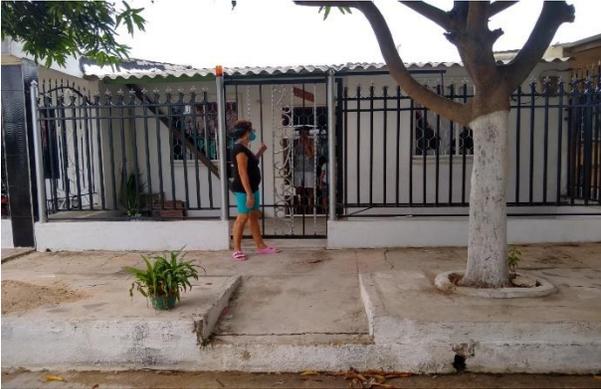
<p>Andenes con presencia de grietas.</p> <p>Conclusiones generales: las lesiones presentadas en los espacios de sala, piso terraza, piso del patio, alcobas con las grietas de más de 6mm, como daño severo en sala y alcobas, además se presenta asentamiento diferencial en los pisos, con hundimientos en algunas zonas,</p>

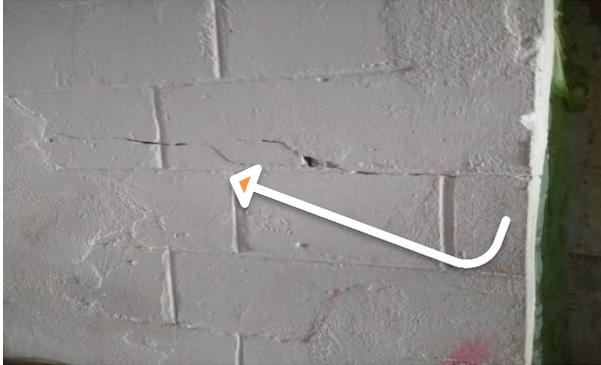
Grietas en muro sala

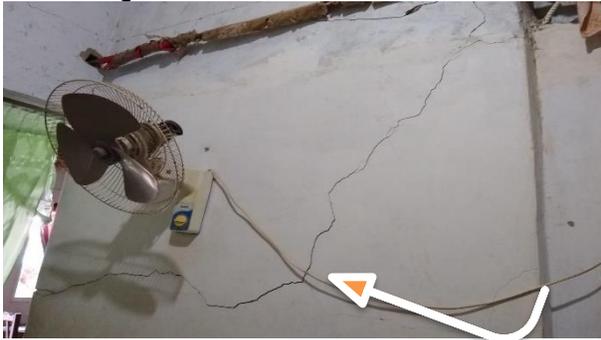
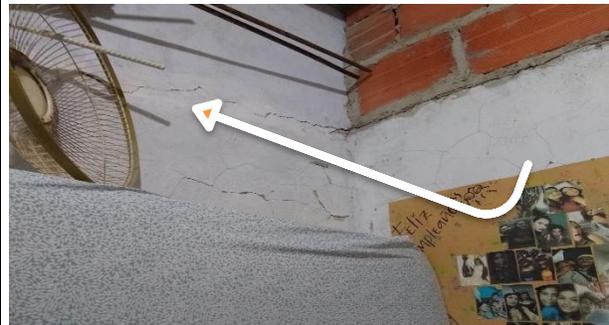
Muro agrietado en alcoba.

Grietas severas en muros alcoba, desprendimiento

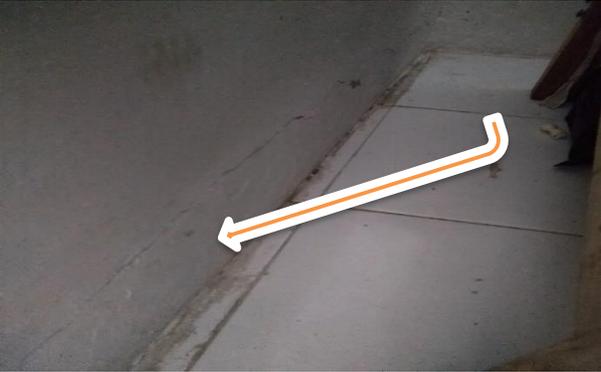
<p>Grietas en muro sala, con desgaste de mortero.</p>	<p>La vivienda se entregó con una alcoba, un baño, sala comedor y cocina, se realizó una ampliación en segundo piso con dos aptos de dos alcobas con baño.</p> <p>En esta vivienda que fue sometida a un segundo piso se evidencia desgaste de mortero en varias zonas de los muros producto de humedad, además presenta fisuras y grietas severas en sala, alcoba y se evidencia hundimiento en pisos y humedad.</p>

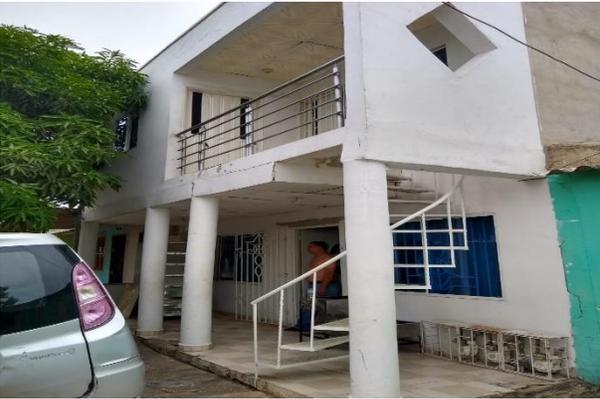
<p>Conclusiones generales: Como se evidencia en las imágenes se presenta fisuras y lesiones severas en muros, con algunos desprendimientos, baños</p>

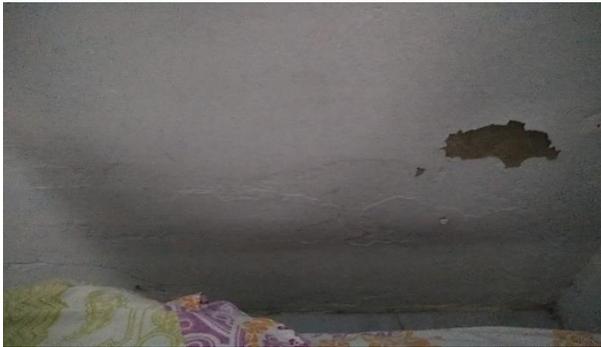
Desgaste de mortero

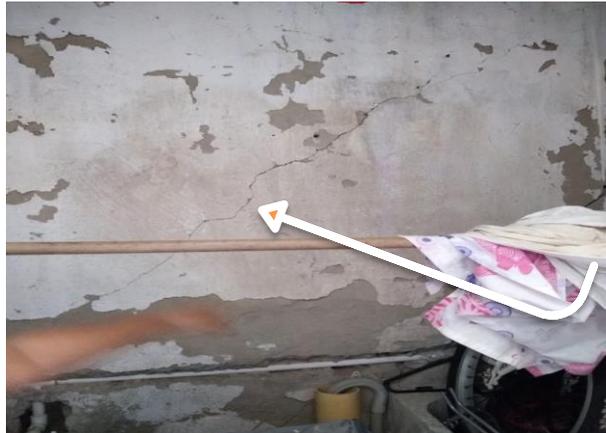
Presencia de grietas en forma horizontal, vertical y en diagonal en sala, patio y alcobas.

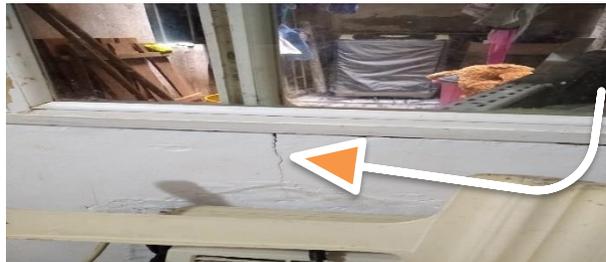
Grietas severas en muros alcoba, desprendimiento

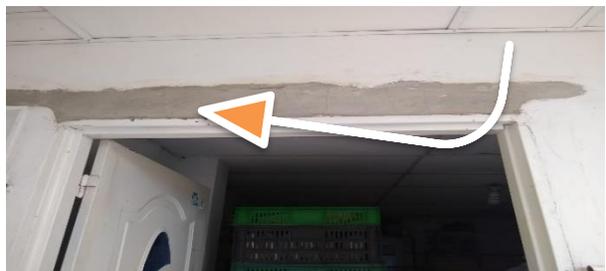
Fisuras reparadas

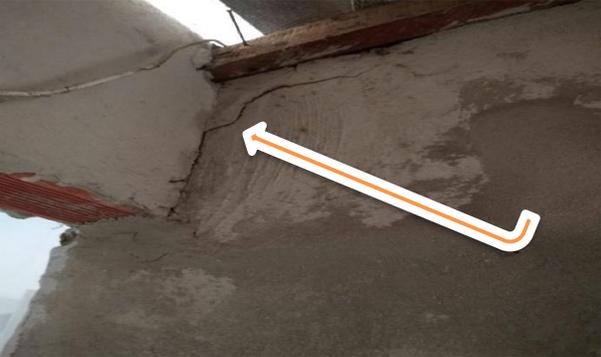
<p>Grietas severa en alcoba</p>

<p>La vivienda se entregó con una alcoba, un baño, sala comedor y cocina, se realizó una ampliación de dos alcobas, se estucaron las paredes y se colocó piso cerámica y tablón vitrificado en terraza y exterior.</p> <p>En esta vivienda presenta fisuras leves y grietas severas como se aprecia en las imágenes en muros, pisos y terraza.</p>

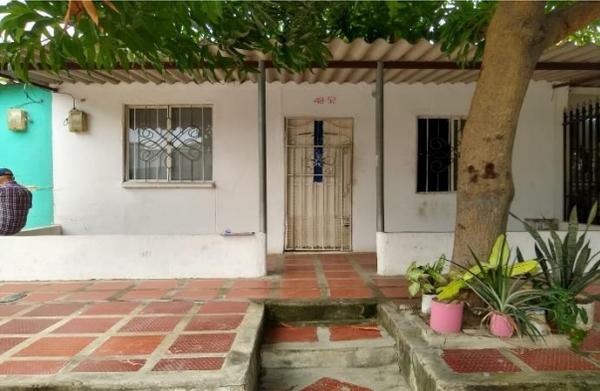
<p>Conclusiones generales: Como se evidencia en las imágenes se presenta fisuras y lesiones severas en muros, con algunos desprendimientos, muros de sala y pisos.</p>

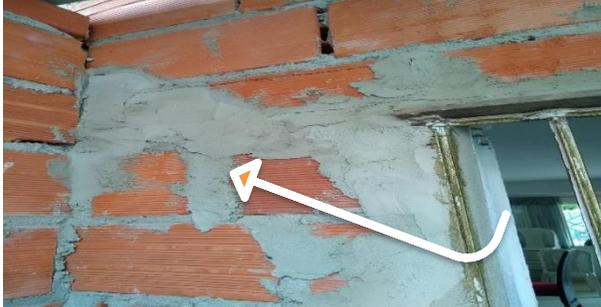
Tipo de proceso construcción de muro nuevo, sin especificaciones adecuadas, presenta grietas

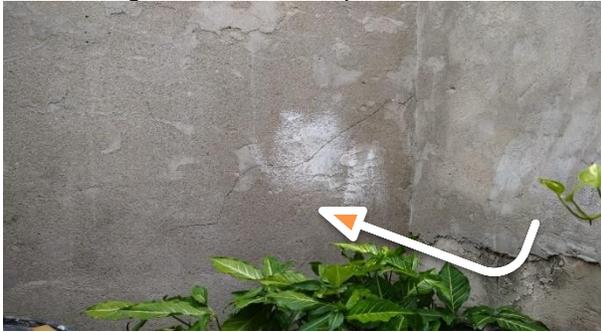
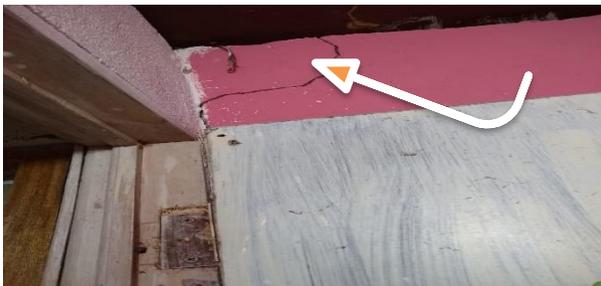
Muro agrietado en patio.

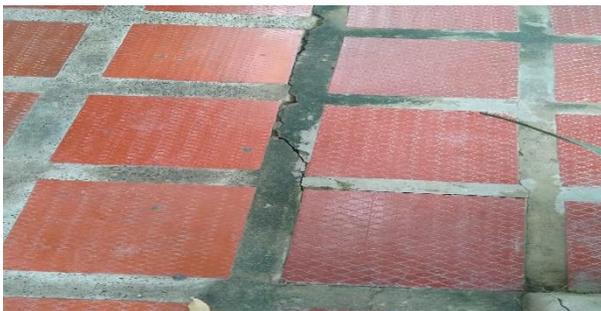
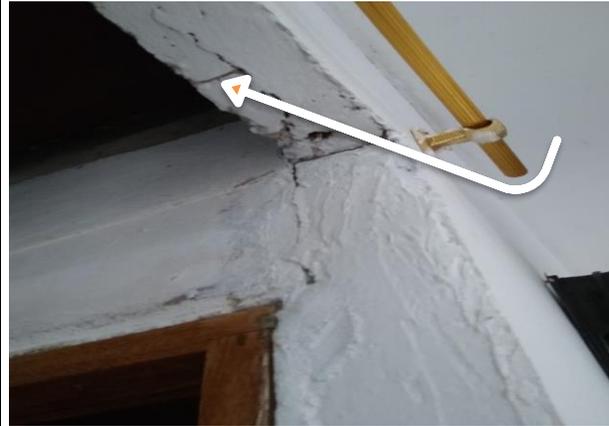
Muro divisorio alcoba a sala con desprendimiento y piso en tablón con grietas severas

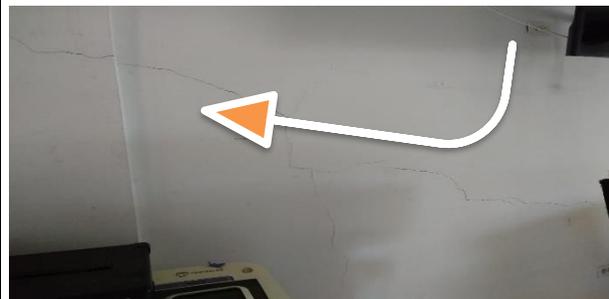
Fisuras en sala

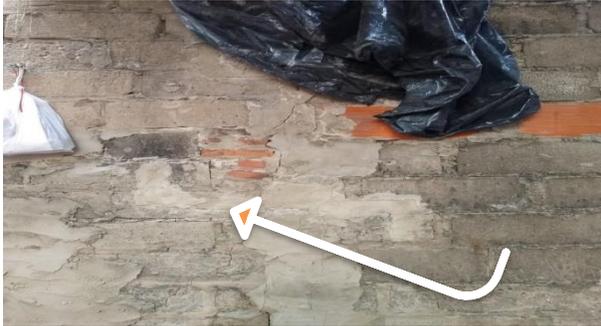
grieta severa en diagonal en alcoba.

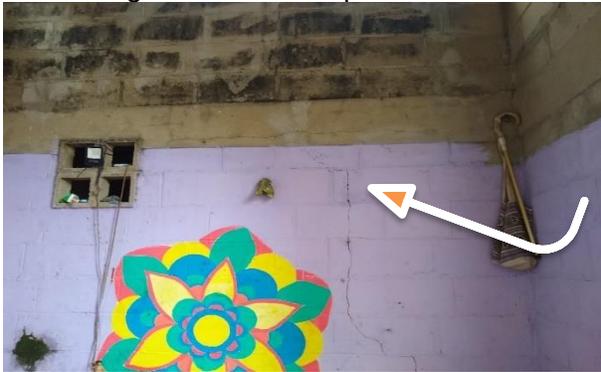
Grietas severas en muros entrada,

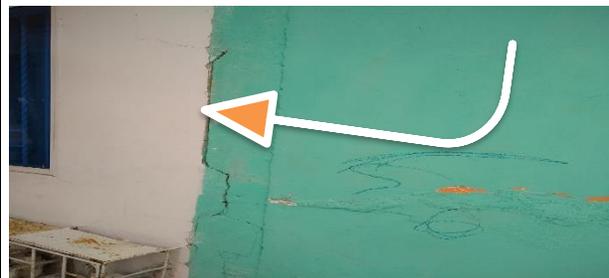
Muro divisorio fachada con grietas severas

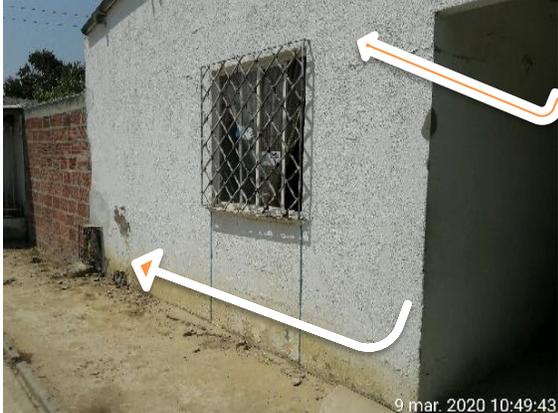
<p>Grietas severa en fachada exterior, con presencia de humedad</p>

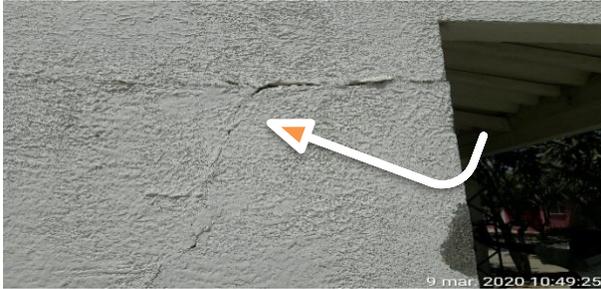
Muro fachada con grietas severa .

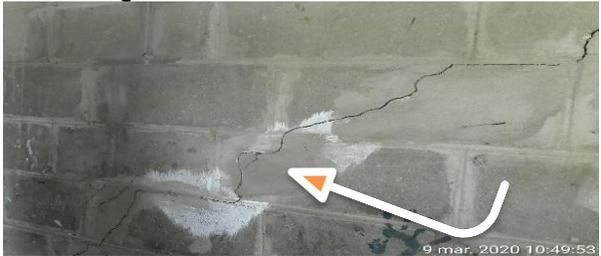
Muro agrietado en alcoba.

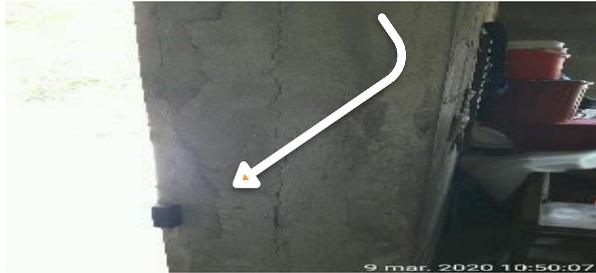
Como se evidencia en las imágenes se presenta fisuras y lesiones severas en muros, como esta imagen de la alcoba una grieta severa vertical.

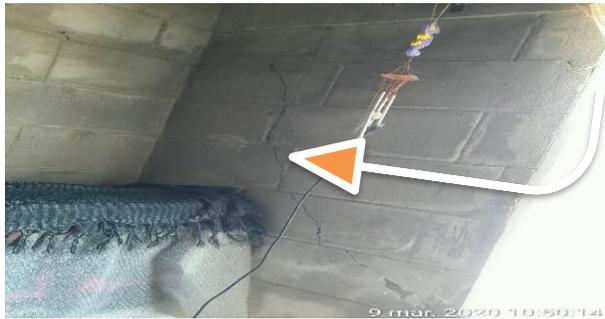
Grietas severas en muros interiores,

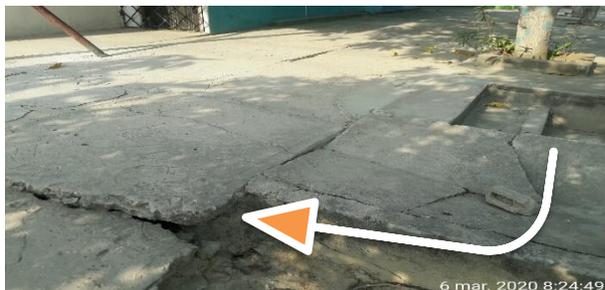
Andenes con presencia de hundimiento.

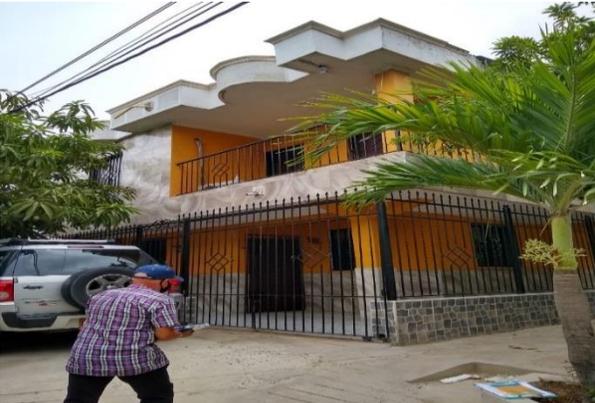
<p>Muro fachada con fisuras leves en fachada.</p>

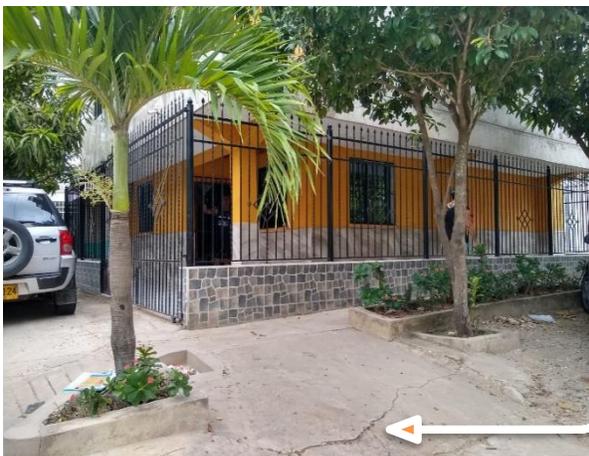
Andenes con presencia de hundimiento

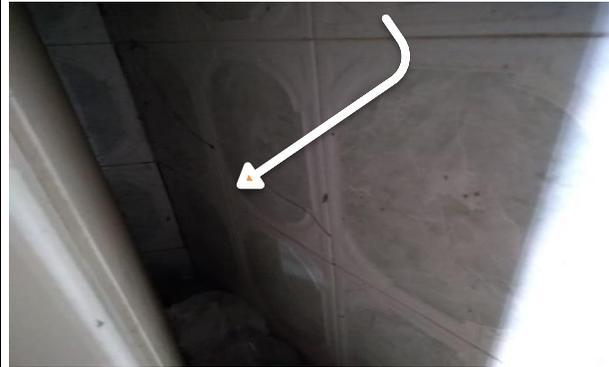
Grietas severas en muros patio,

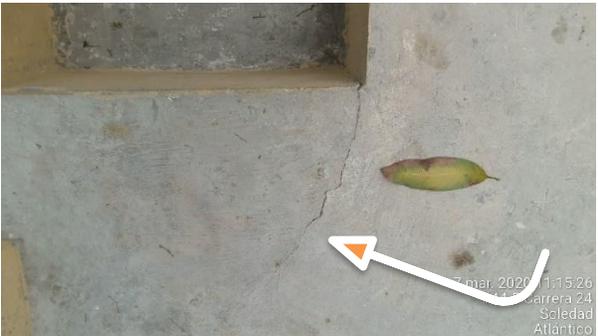
<p>Muro fachada con fisuras leves en fachada.</p>	<p>La vivienda se entregó enero del 2006, con una alcoba, un baño, sala comedor y cocina, todo en obra negra, se hicieron modificaciones con la construcción de una alcoba, pisos en cerámica, baño enchapado y cocina integral, muros estucados y pintados.</p> <p>las lesiones presentadas son fisuras leves, y grietas graves que se dan en formal diagonal, horizontal y vertical en muros divisorios entre sala y alcoba, en muros del patio, y en el piso de la terraza y patios, con presencia de asentamientos graves.</p>

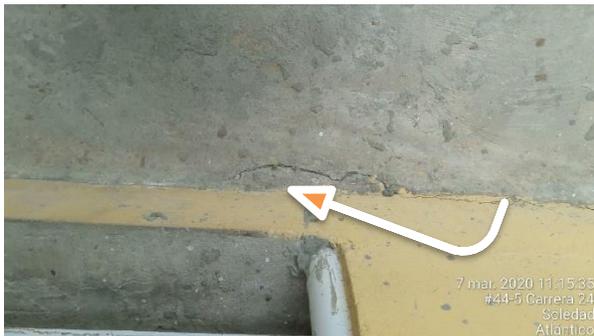
Muro agrietado en alcoba.

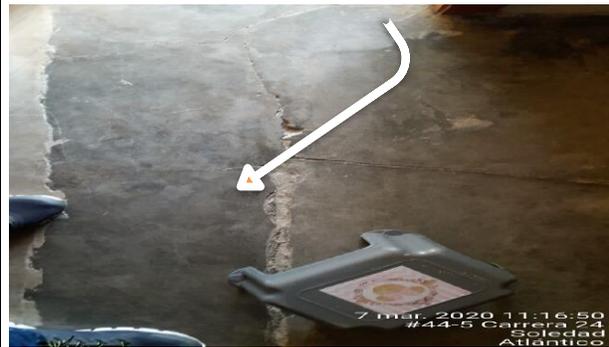
Grietas severas en piso cemento

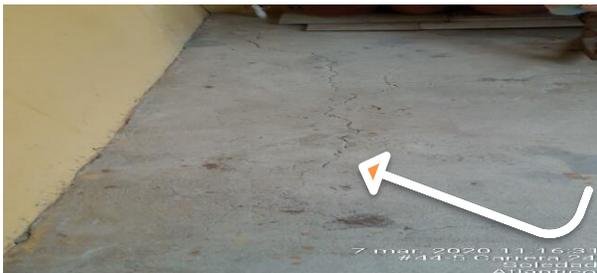
Muro divisorio sala y alcobas con grietas severas

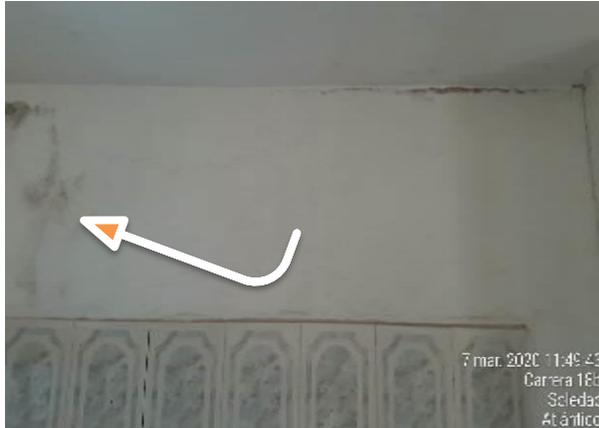
Muro agrietado en pasillo sala.

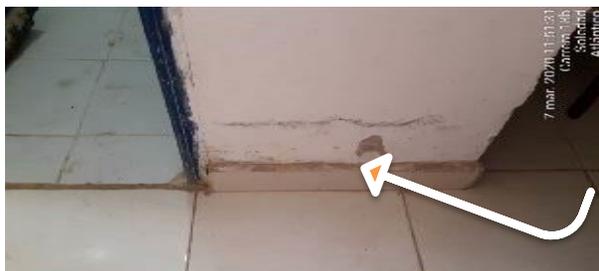
Muro divisorio sala y alcobas con grietas severas

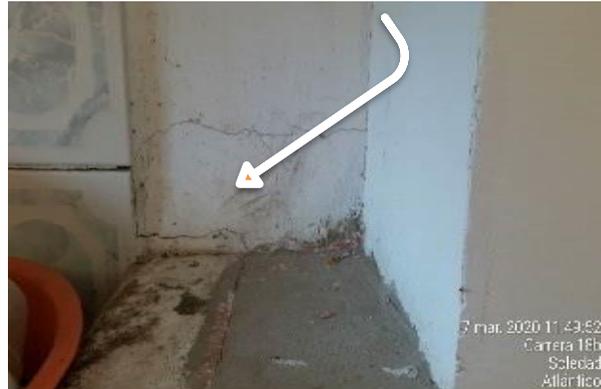
Grietas severas en muros

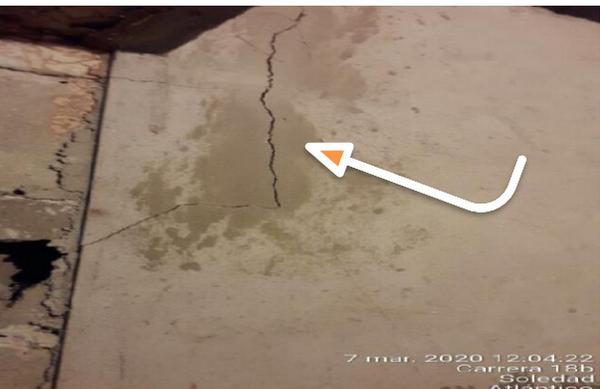
<p data-bbox="203 1375 617 1449">grietas severas en patio en forma vertical</p>

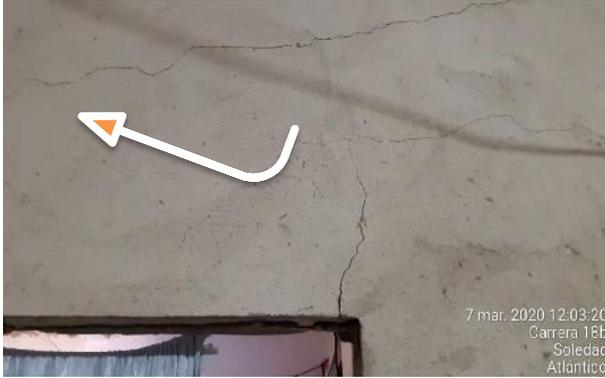
Muro con grietas severas en sala

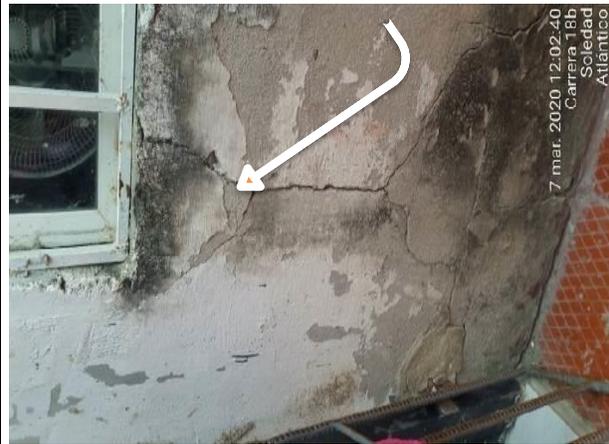
Como se evidencia en las imágenes se presenta grietas severas en muros patio y sala

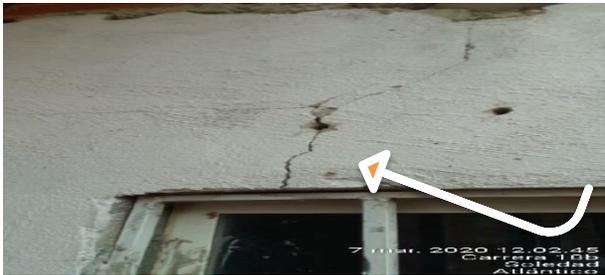
Muro agrietado en pasillo sala.

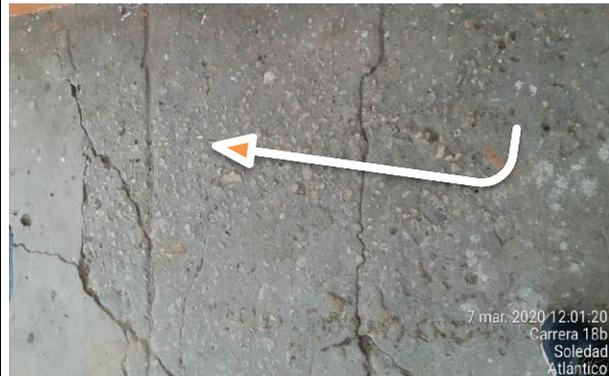
Grietas severas en muros
Grietas en plantilla

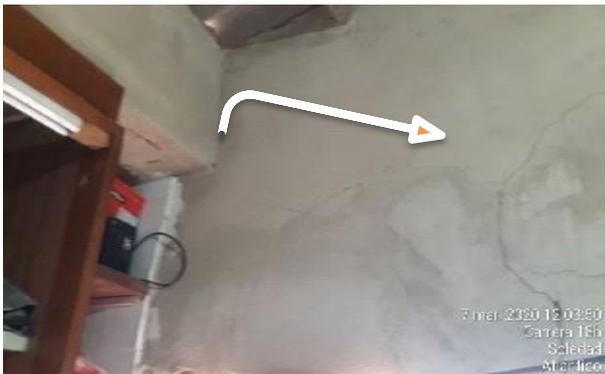
Muro divisorio sala y alcobas con grietas severas

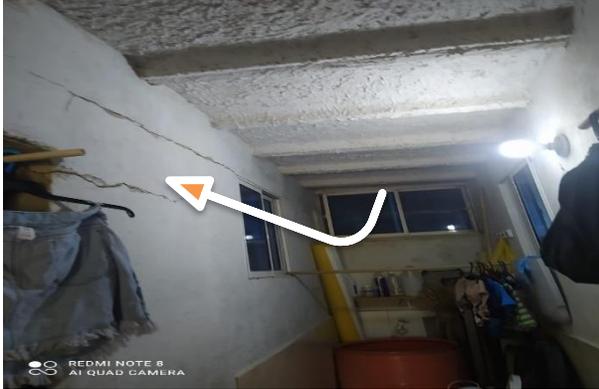
Muro con grietas severas en sala

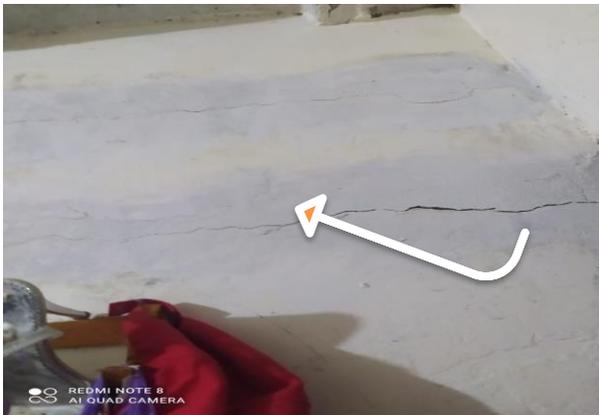
Muro agrietado en pasillo sala.

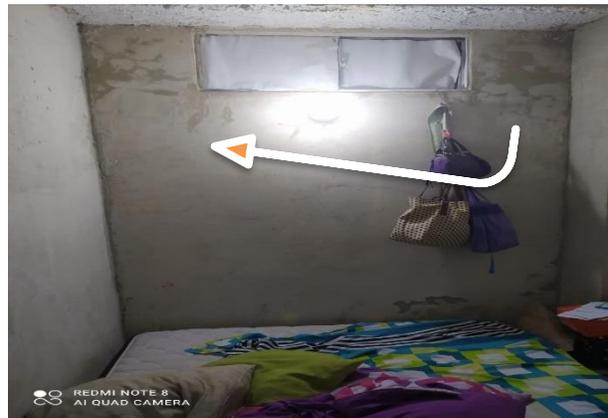
Grietas severas en muros sala y humedad en alcoba

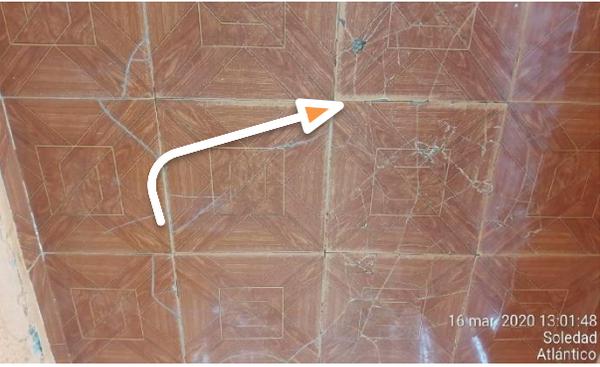
<p data-bbox="198 1354 613 1417">grietas severas en pisos hundimiento</p>

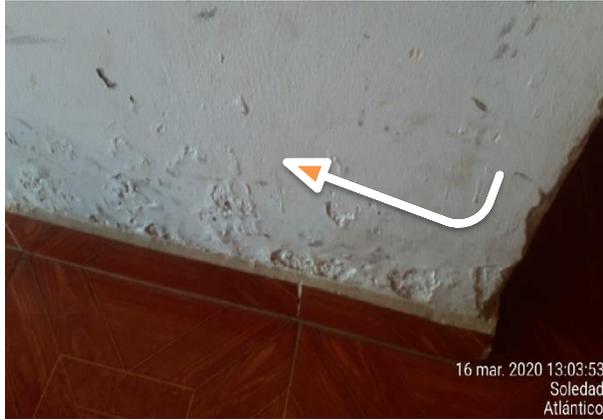
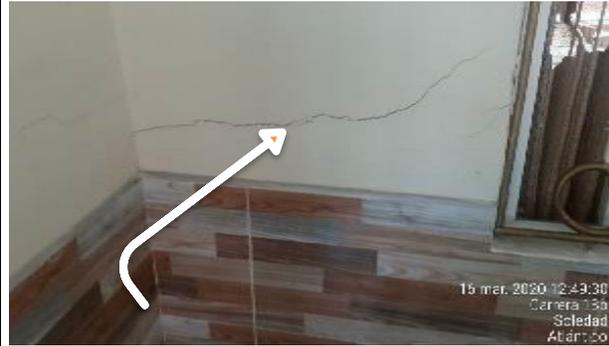
Muro con humedad en sala

Grietas severas en muros sala y patio

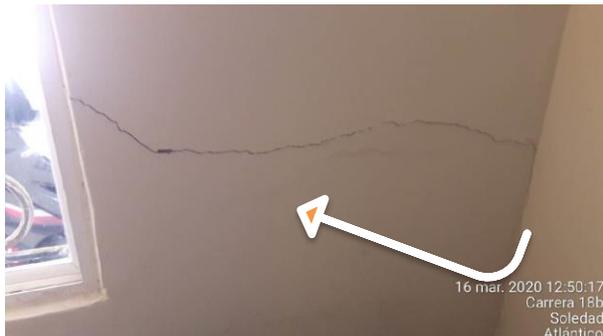
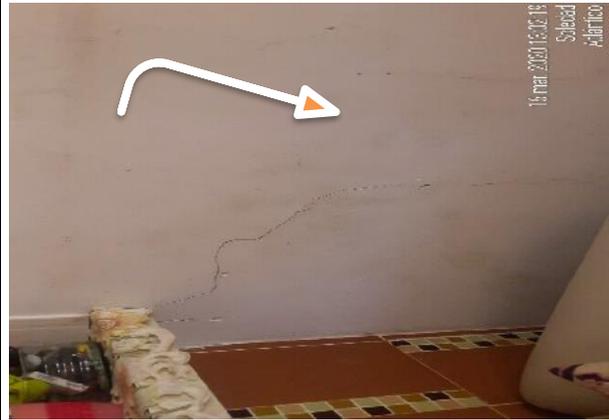
Muro agrietado en pasillo sala.

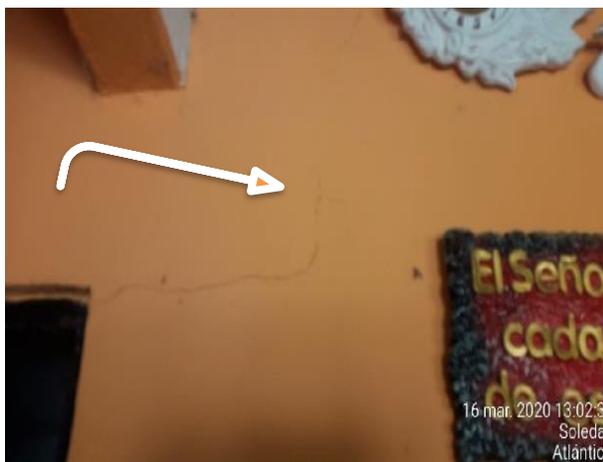
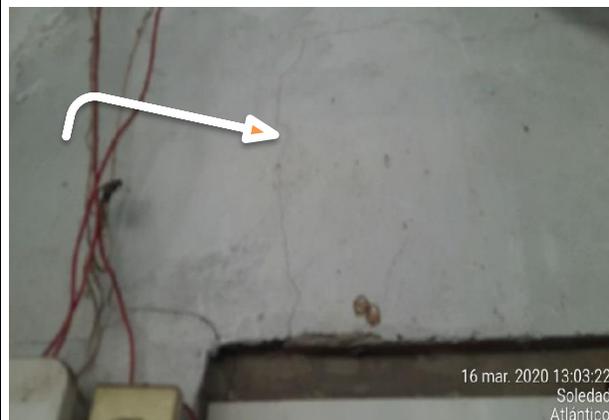
Muro divisorio sala y cocina, desprendimiento

Muros con fisuras leves en sala

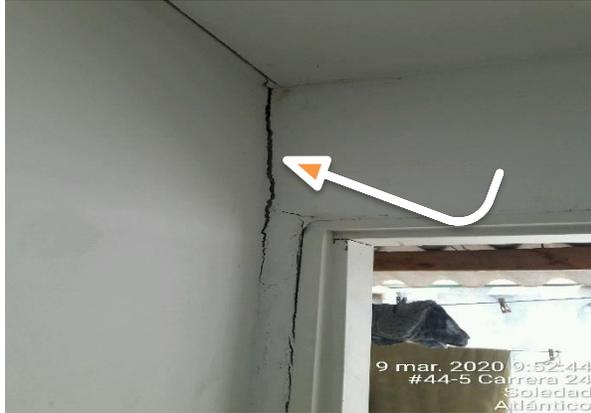
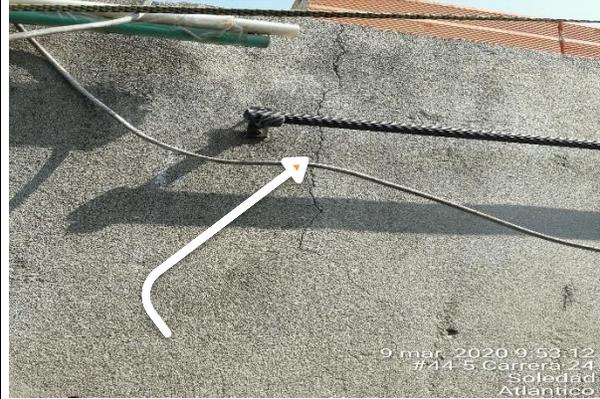
Muro con grietas severas en sala

Grietas severas en muros sala y patio

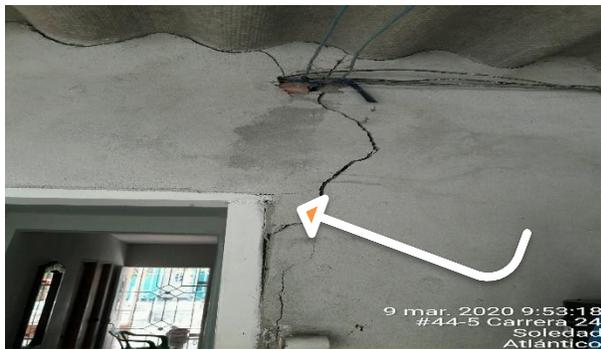
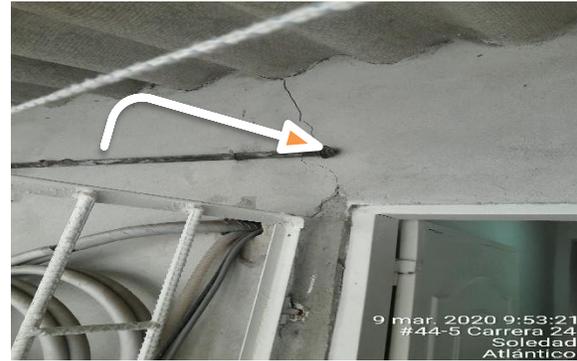
Muro agrietado en pasillo sala.

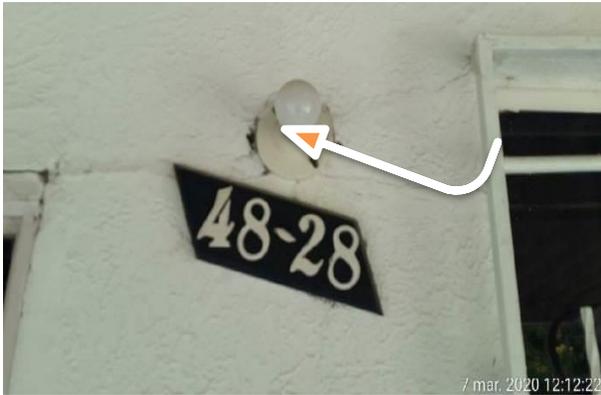
Muro con grietas severas en fachada.

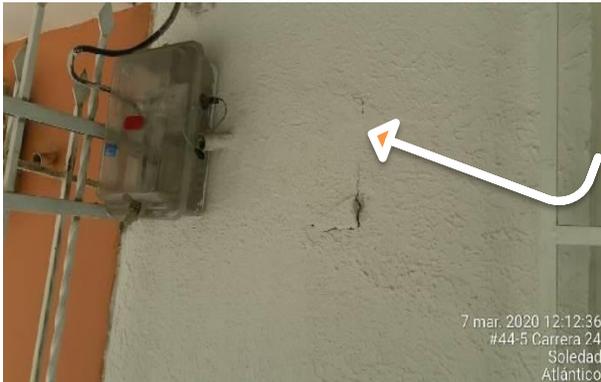
Muro agrietado en fachada.

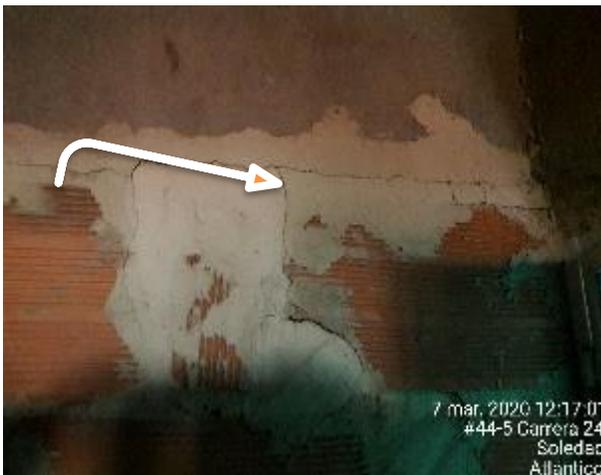
Muro divisorio sala y cocina, desprendimiento
