**RV: EXPEDIENTE 08-00133-33-008-2015-00143-00 INFORME FINAL URBANIZACION
NORMANDIA NORTE**

El presente estudio, es el resultado de un proceso de investigación del sector enmarcado en la Urbanización Normandía Norte-Soledad Atlántico, el cual se caracteriza por identificar la cantidad de inmuebles afectados en la demanda; los inmuebles afectados que no están en la demanda, su característica física, su estructura constructiva y revisión de Fisuras o grietas dentro y fuera del inmueble que estén afectada por fenómenos naturales, constructivos, por el suelo existente, o por las ampliaciones y/o adecuaciones locativas, de cada una de las viviendas, igualmente revisar el entorno urbanístico, los planos arquitectónicos, las instalaciones sanitarias e hidráulicas y demás aspectos que tengan relevancia en el proceso constructivo de los inmuebles.

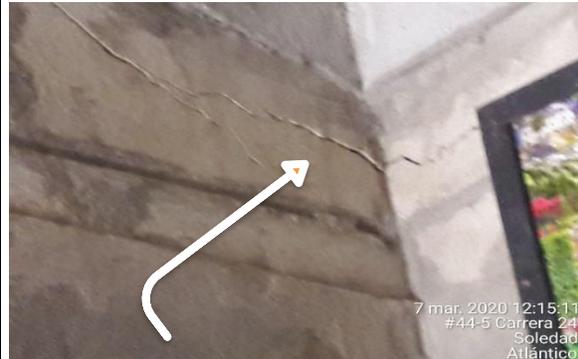
Muros con grietas en patio

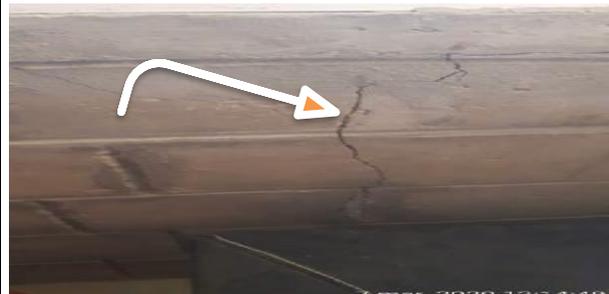
Grietas severas en muros patio

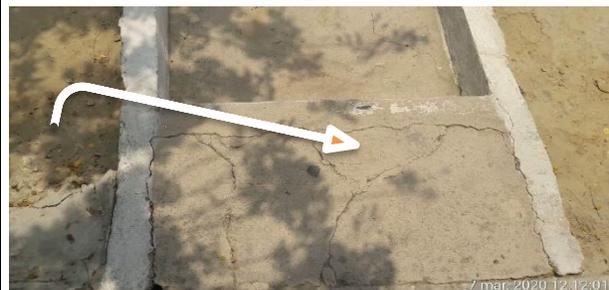
Andenes destruidos

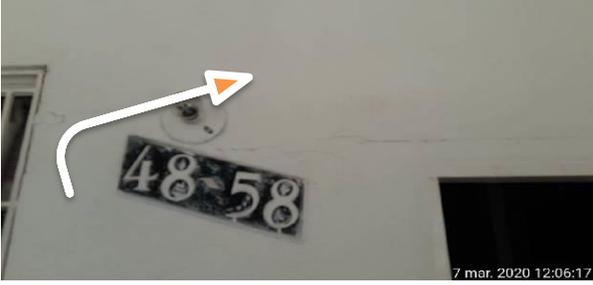
<p>Muro con grieta en fachada</p>

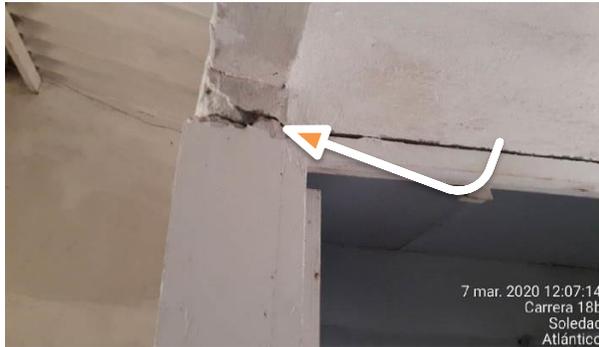
Muro agrietado en fachada.

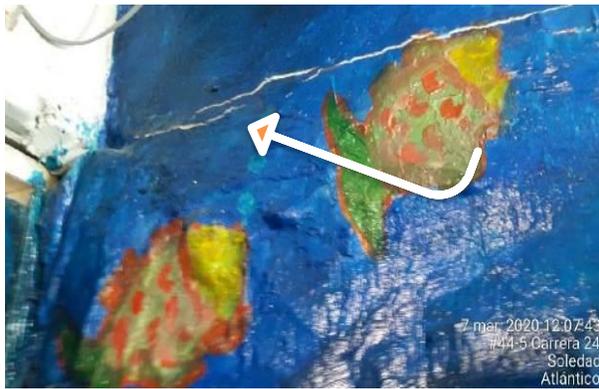
Muro divisorio sala y cocina, desprendimiento

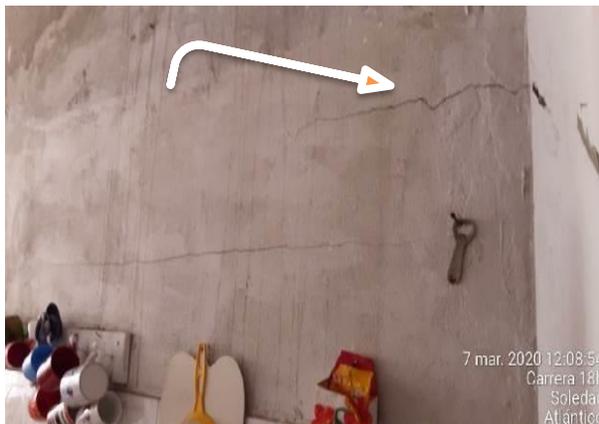
Muros con grietas en patio

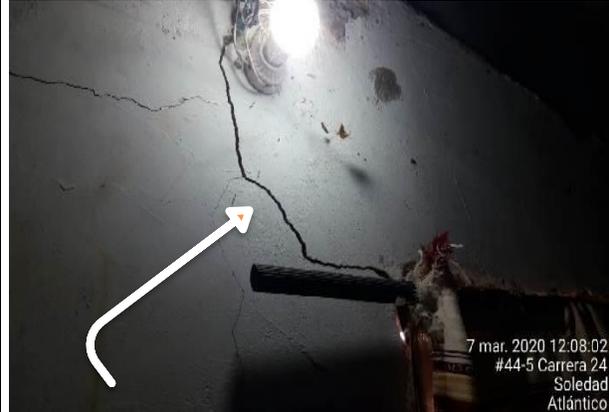
Grietas severas en muros patio

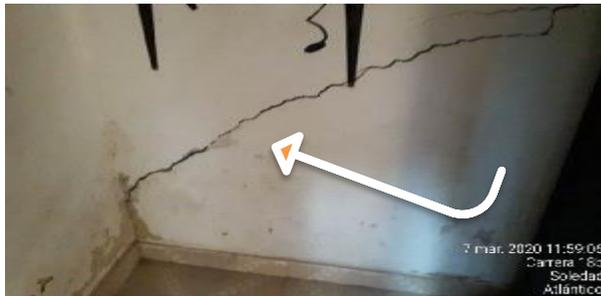
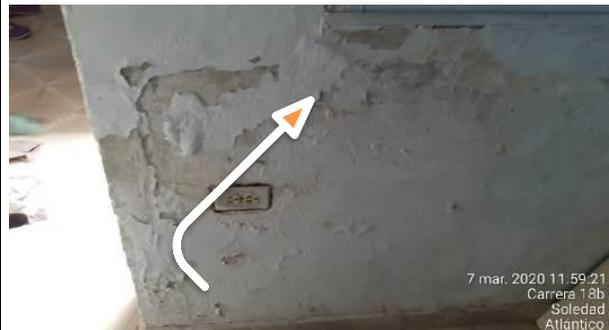
Muro agrietado en fachada.

Grietas severas en muros, humedad persistente

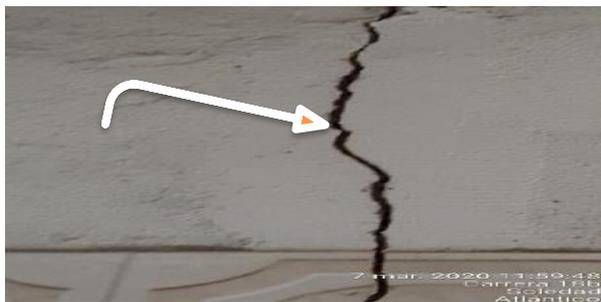
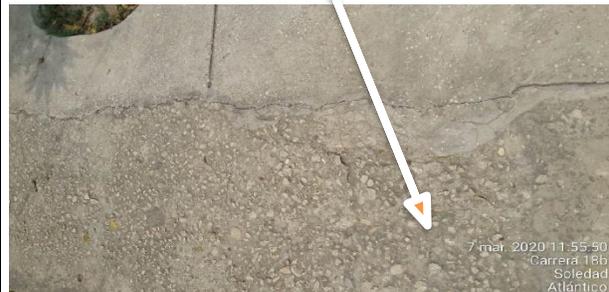
Muro divisorio sala y alcoba, desprendimiento

Andenes destruidos

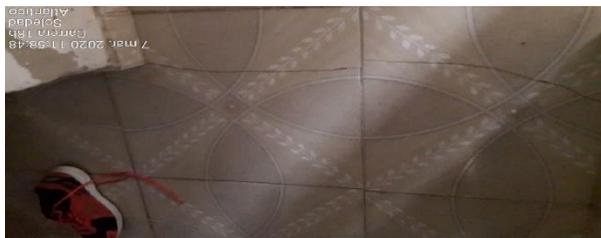
Muros con grietas en alcoba

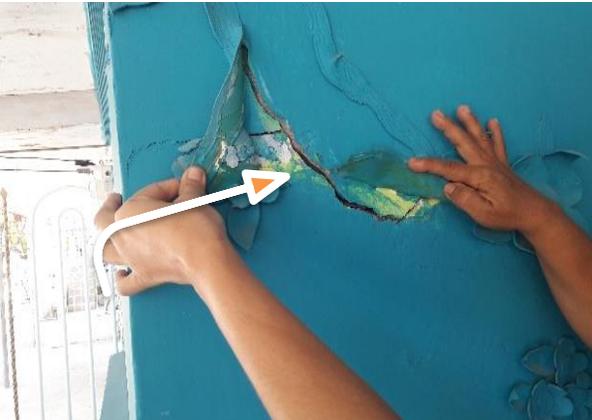
<p>Grietas que superan los 6mm</p>

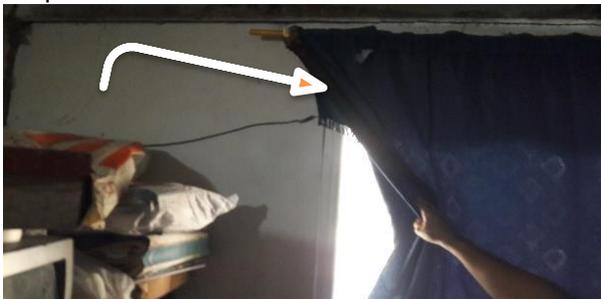
Muro divisorio sala y alcoba, desprendimiento

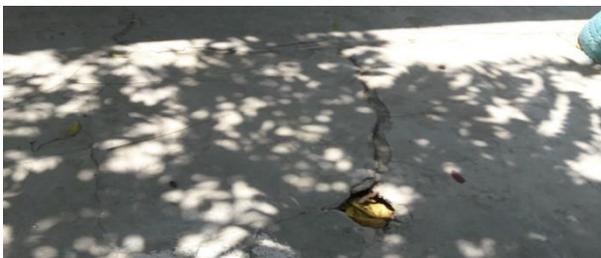
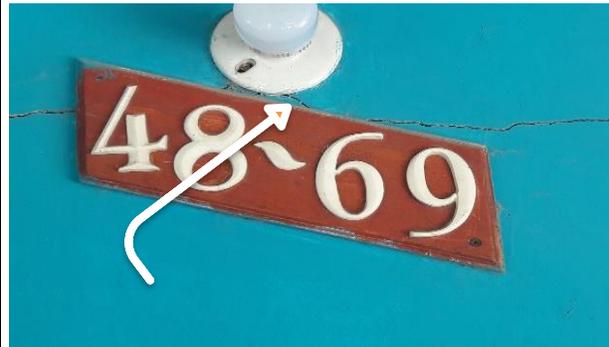
Muros con grietas en alcoba y andenes con hundimiento

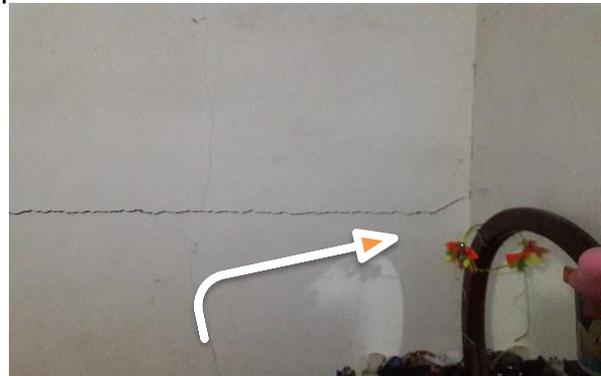
Grietas severas en muros, humedad persistente

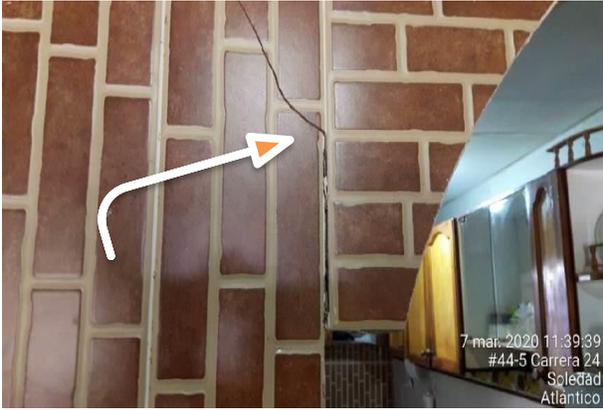
<p>Grietas que superan los 6mm en pisos</p>

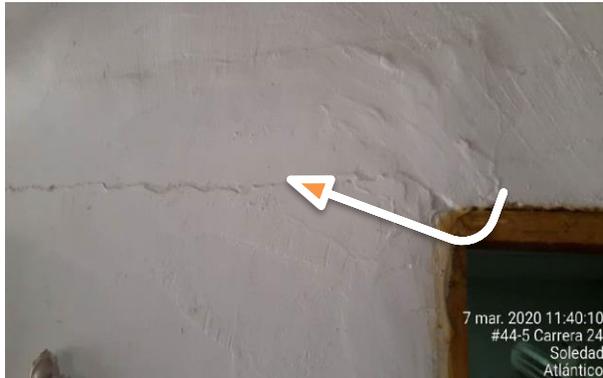
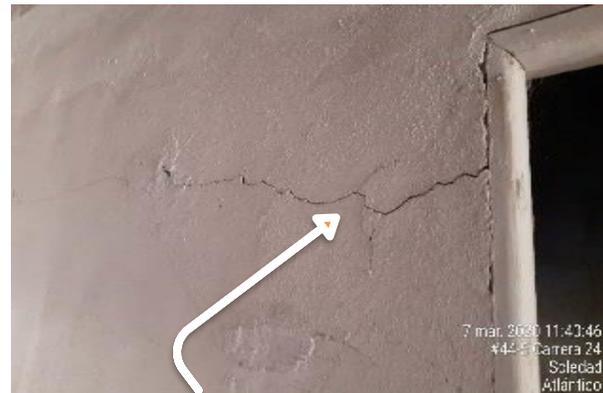
Muro con grietas severas en fachada.

Grietas severas en muro sala

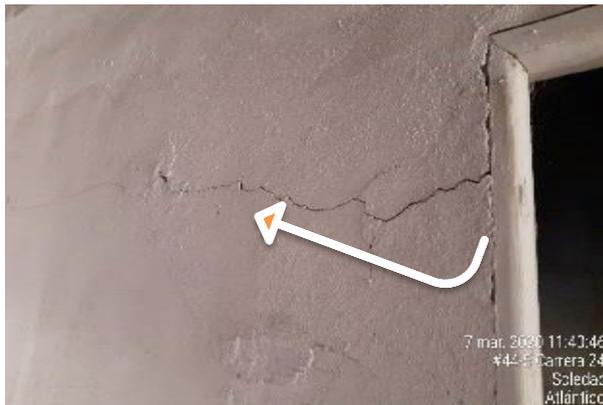
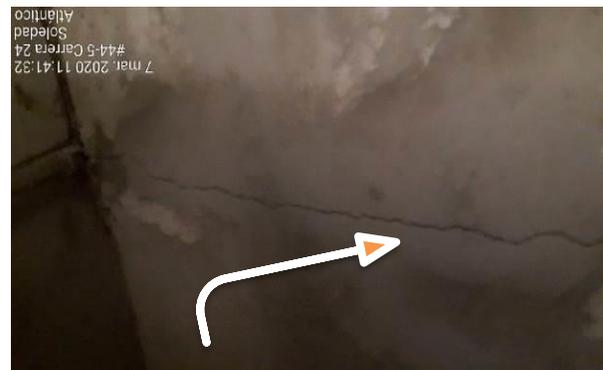
Muro agrietado en alcoba.

Andenes destruidos

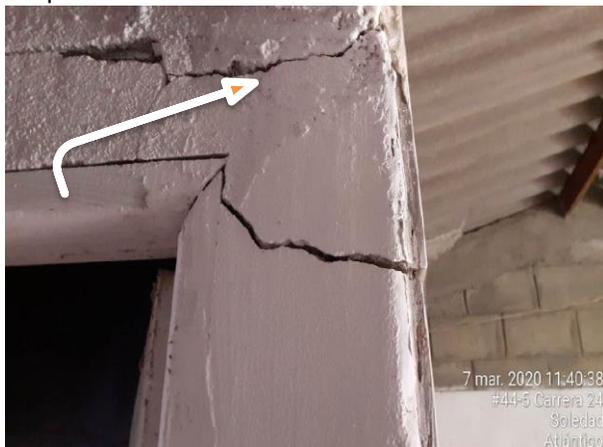
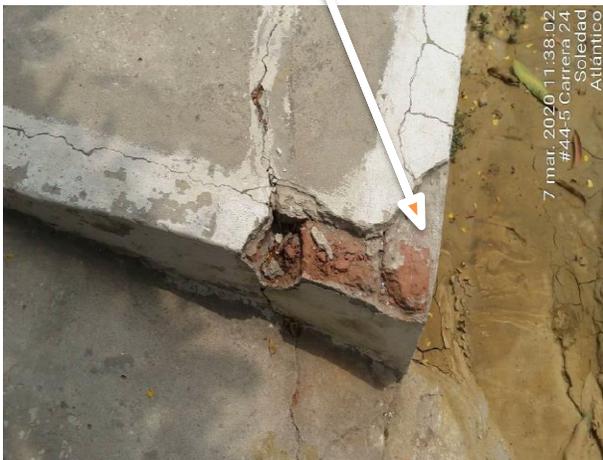
Muro divisorio sala y alcoba, desprendimiento

Muros con grietas en alcoba y andenes con hundimiento

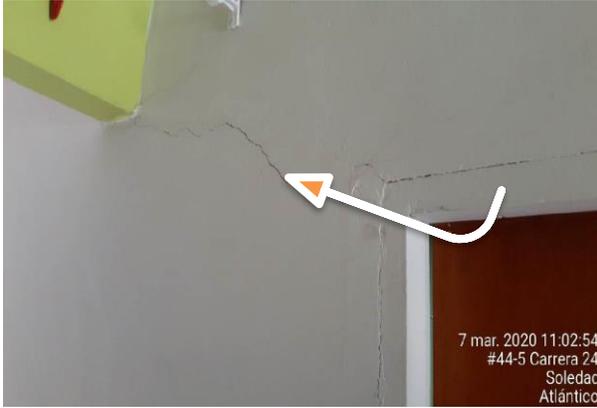
Muro con grietas severas en fachada.

Grietas severas en muro sala

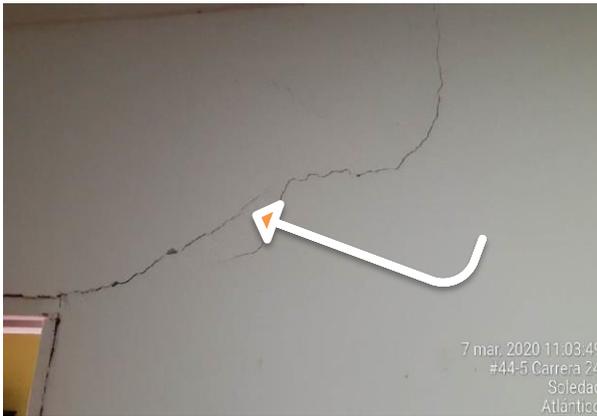
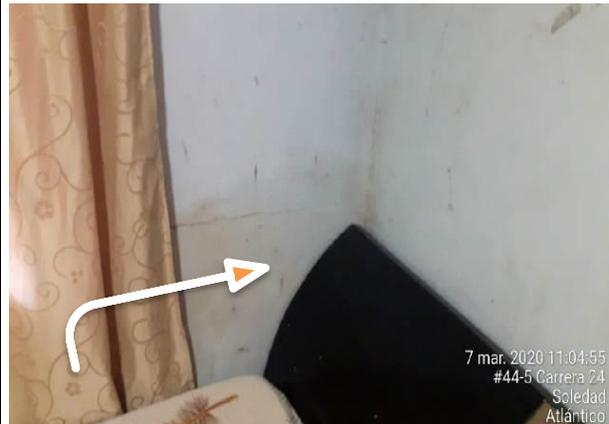
Muro agrietado en sala.

Humedad constante en patio y alcobas

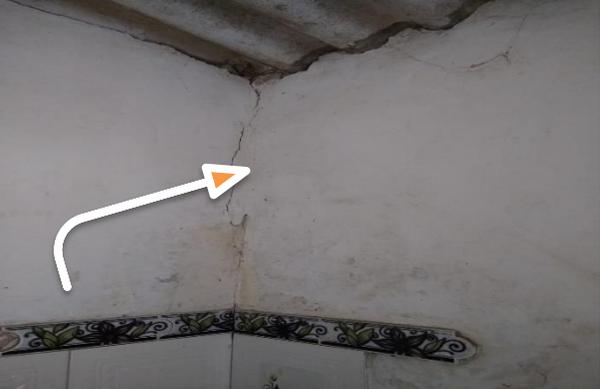
<p>Grieta severa en muros baño</p>

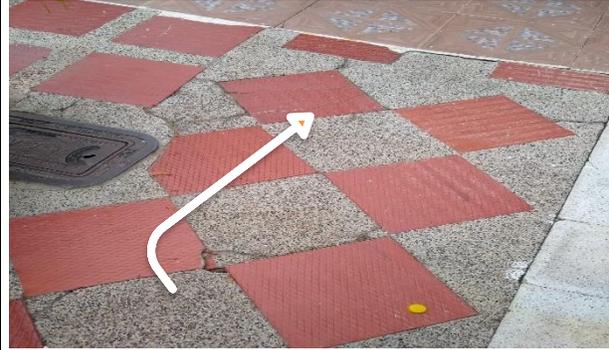
Grietas severas en pisos terraza y humedad en baño con grietas que fueron arregaladas por propietario.

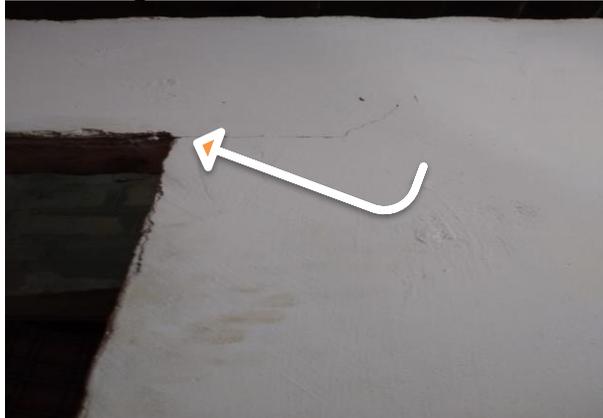
Muro agrietado en baño.

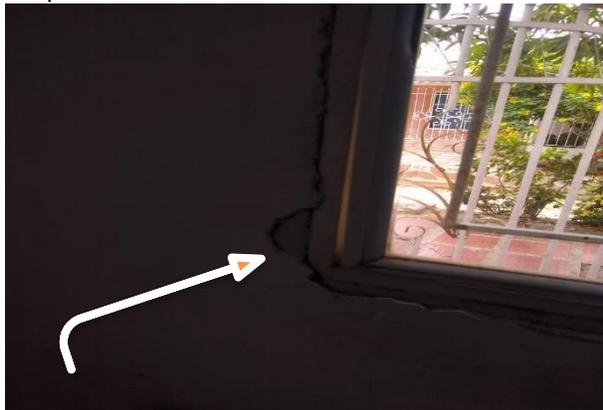
Muro divisorio sala y alcoba, desprendimiento

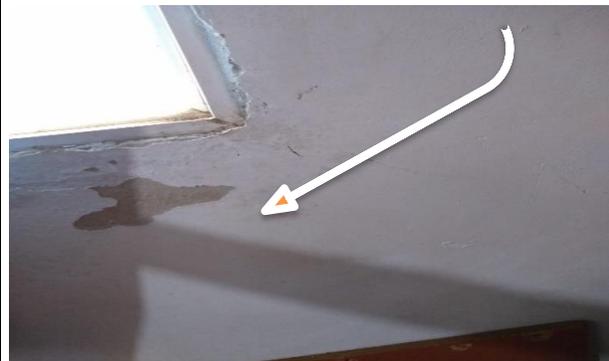
Muros con grietas en sala

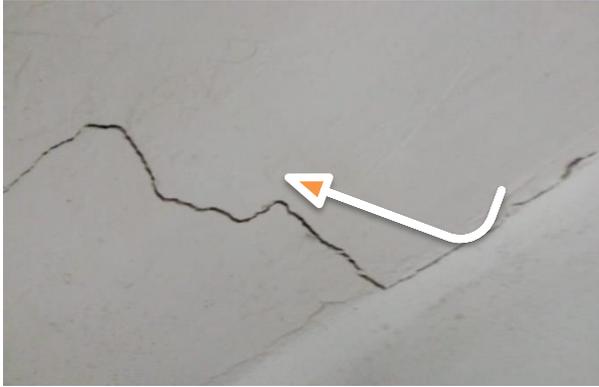
Muro con grietas severas en alcobas.

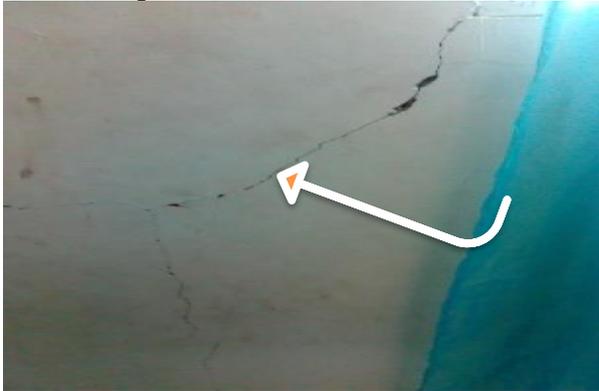
Muro agrietado en sala.

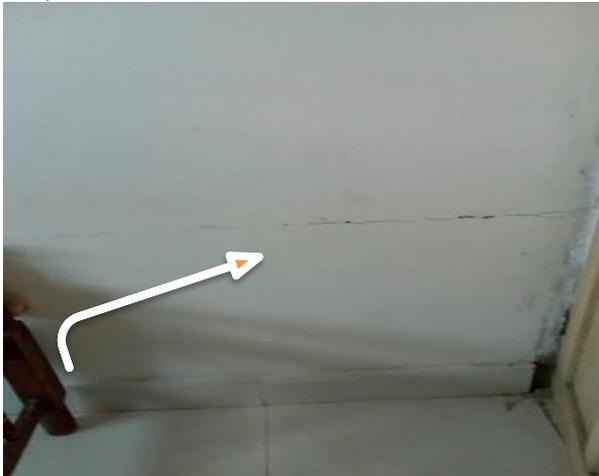
Muro divisorio sala y alcoba, desprendimiento

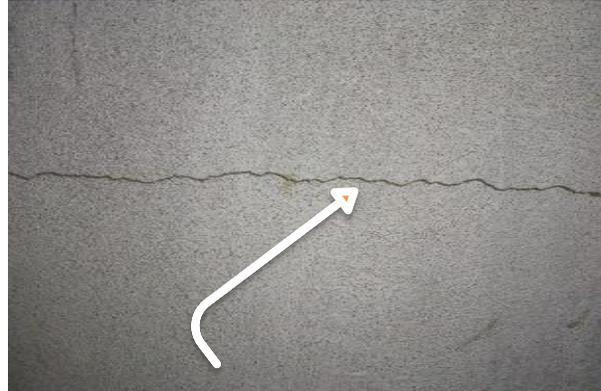
Como se evidencia en las imágenes se presenta grietas severas, con muros casi colapsados, en sala cocina, baño y alcobas, debido al asentamiento del suelo.

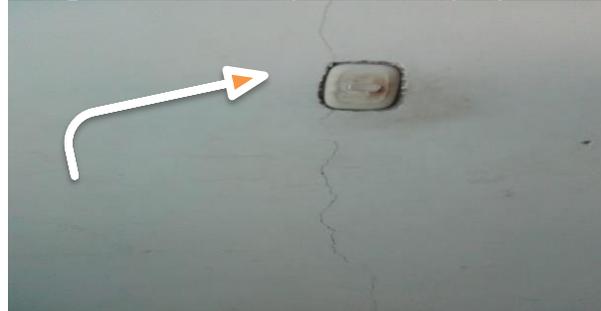
Grietas severas en pisos terraza y humedad en baño con grietas que fueron arregaladas por propietario.

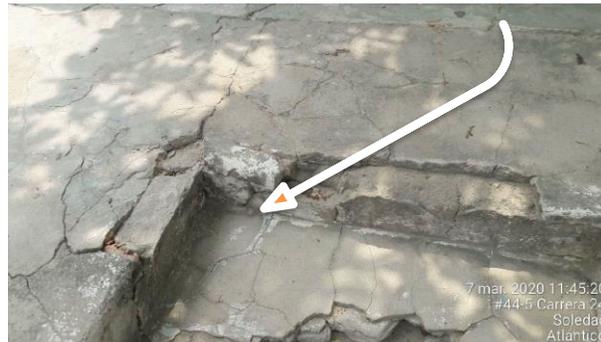
andenes totalmente destruidos

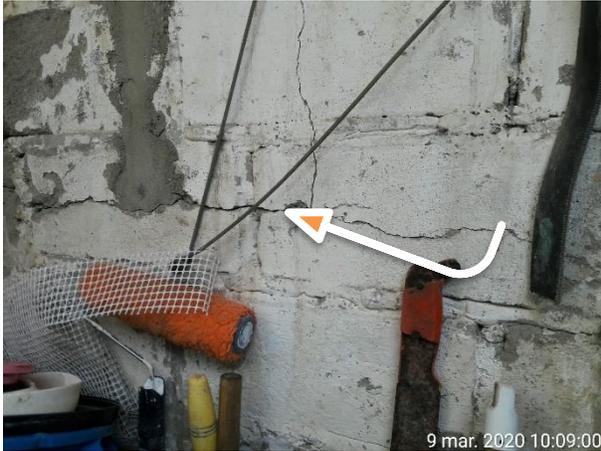
Muro con grietas severas en patio.

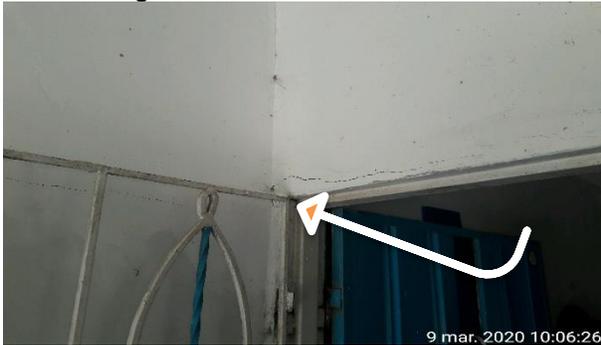
Muro agrietado en sala.

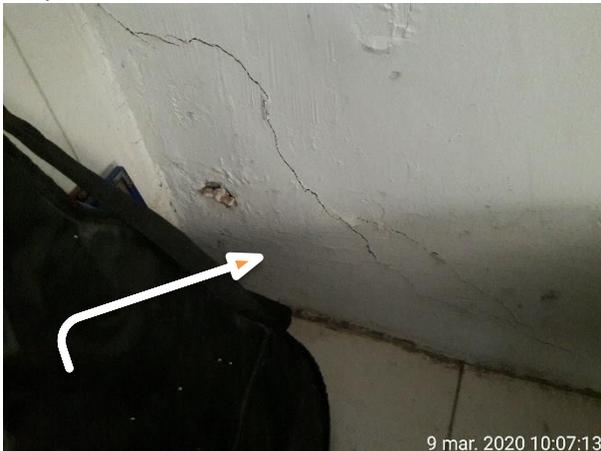
Muro divisorio sala y alcoba, desprendimiento

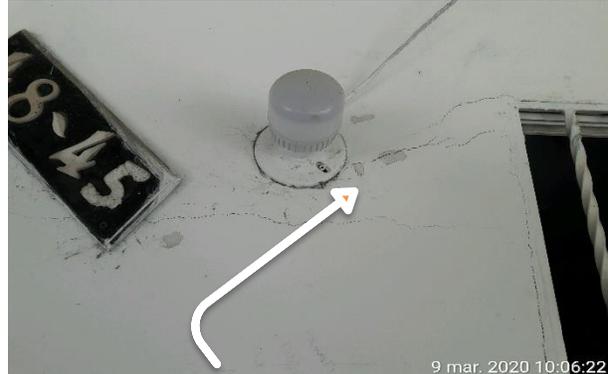
Como se evidencia en las imágenes se presenta grietas severas, con muros casi colapsados, en sala, alcobas y patio, debido al asentamiento del suelo.

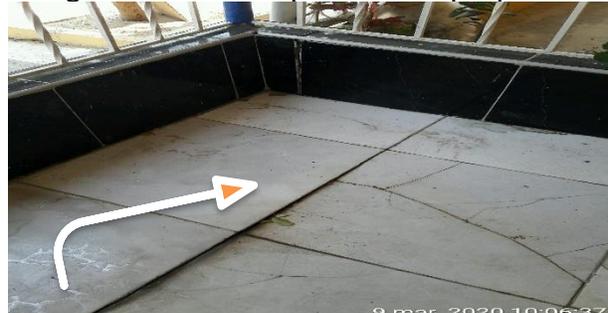
Grietas severas en pisos terraza y humedad en baño con grietas que fueron arregaladas por propietario.

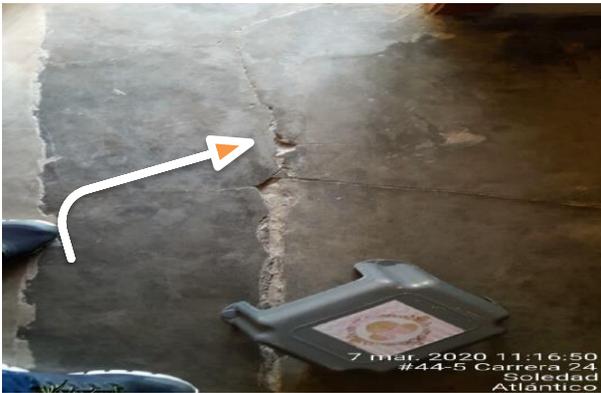
<p>Grieta severa en pisos, con hundimiento</p>

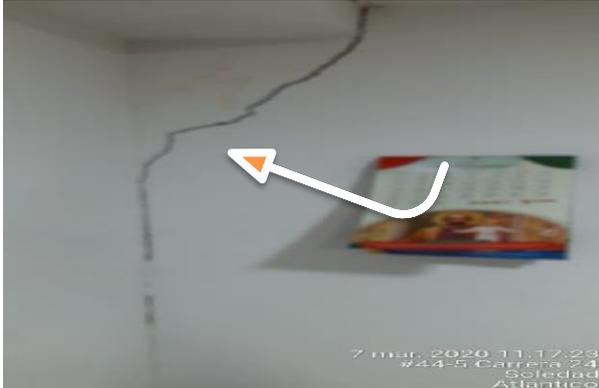
Muro con grietas severas en patio.

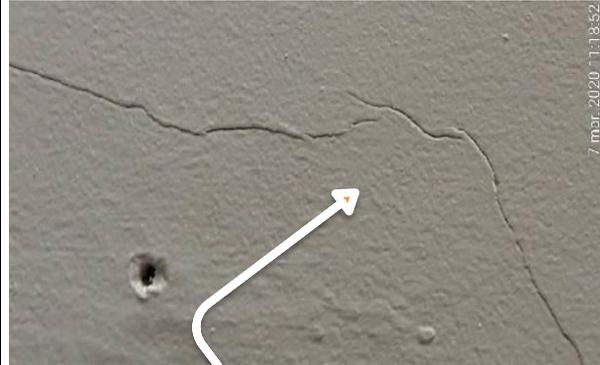
Grietas severas en sala.

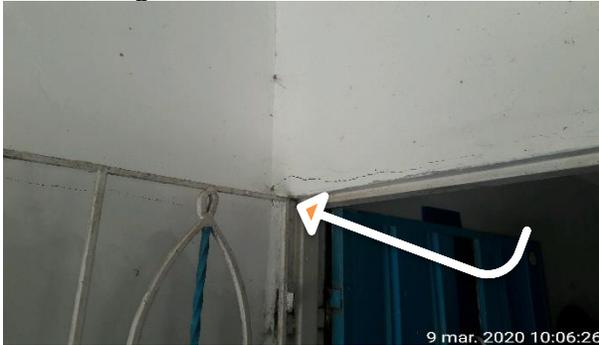
Muro agrietado en sala.

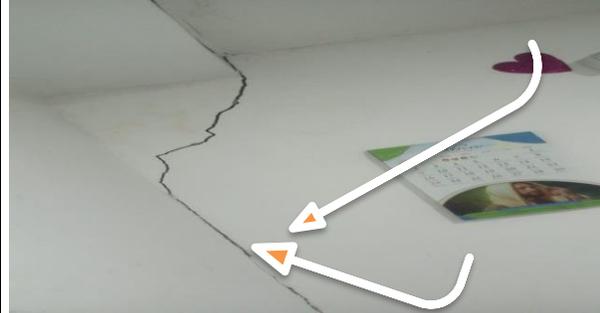
muros con grietas verticales severas con mas de 6mm

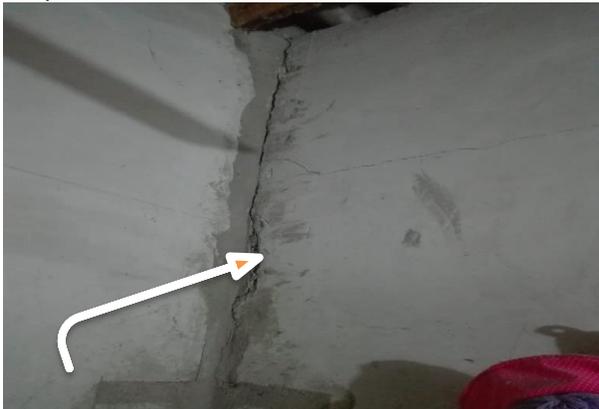
Muro divisorio sala y alcoba, desprendimiento

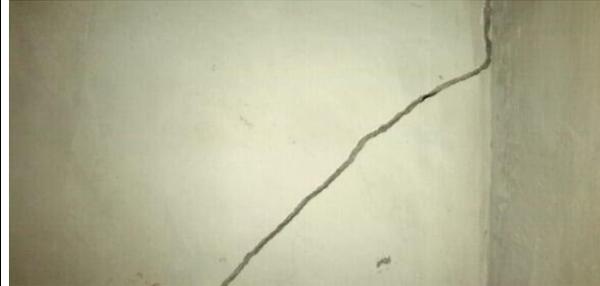
Muros con grietas en sala

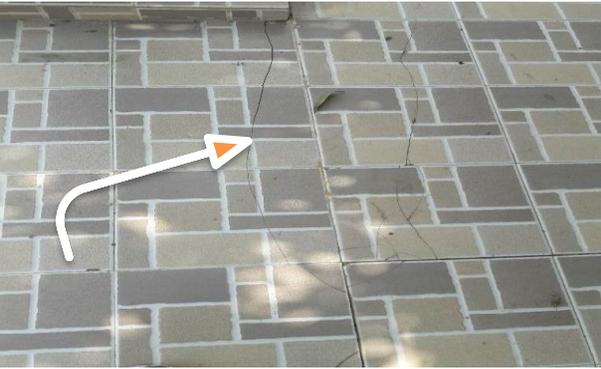
<p>Grieta severa en pisos, con hundimiento</p>

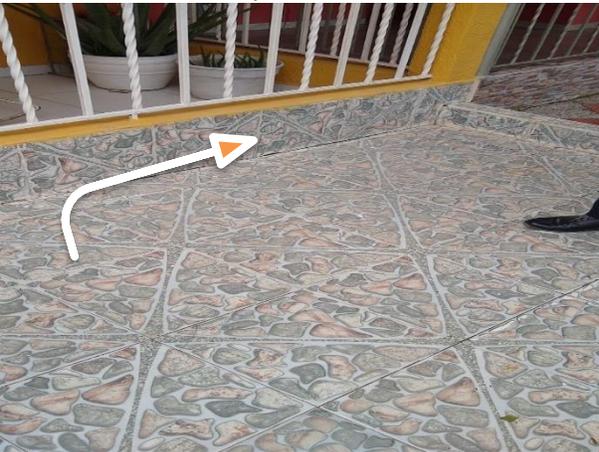
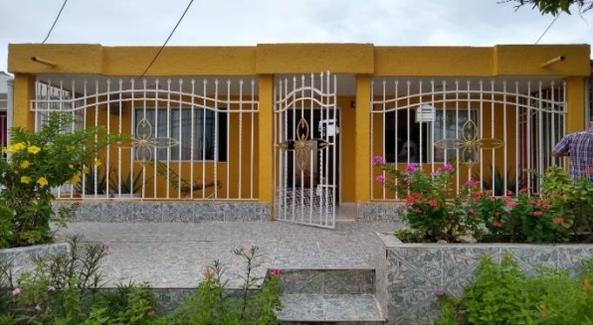
<p>La vivienda se entregó con una alcoba, un baño, sala comedor y cocina, todo en obra negra, se realizaron ampliación a dos alcobas más, cambio de piso, fachada, cielo raso.</p> <p>las lesiones presentadas en esta vivienda están dadas en los muros de las alcobas, el baño, cocina y patio, también presenta fisuras leves en sala y fachada, a pesar de que fue remodelada en su fachada, cambio de pisos, ampliada, estucada y con pintura en muros, las grietas siguen saliendo, algunas solo fisuras y otras ya convirtiéndose en grietas severas superando los 6mm de espesor. Además, se presenta asentamiento diferencial, humedad en patio, y baño, andenes están en cerámica con algunas fisuras leves.</p>
<p>Asentamiento en piso terraza</p>

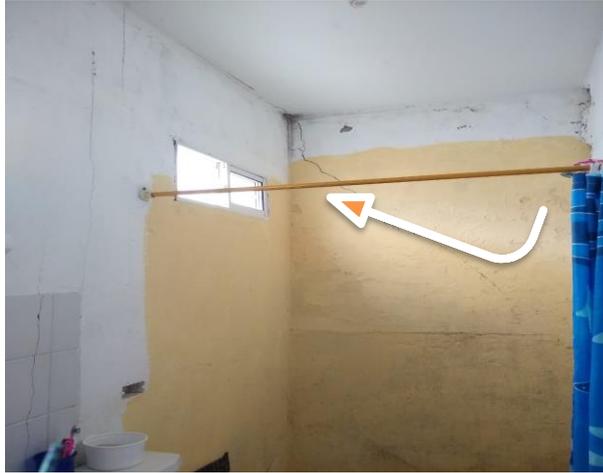
Muro con grietas severas muros con desprendimiento.

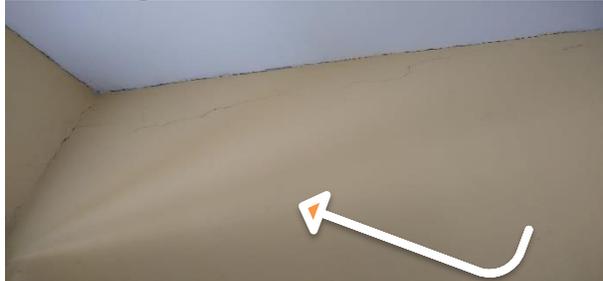
Muro agrietado en sala.

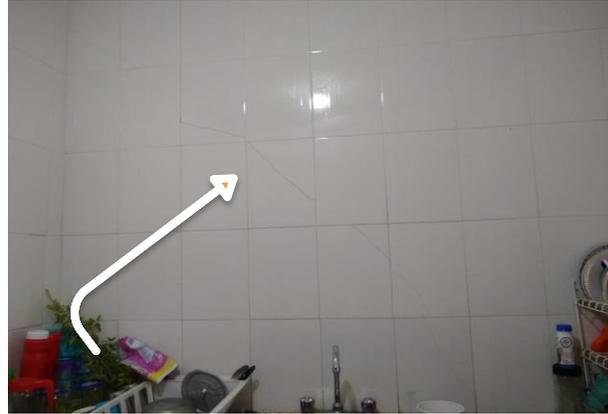
Grietas severas en cocina.

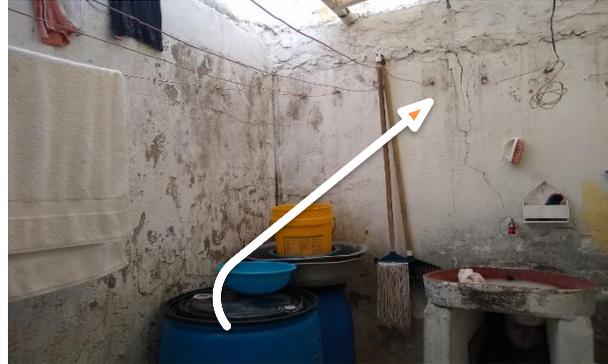
muros con grietas verticales severas, en baño y patio

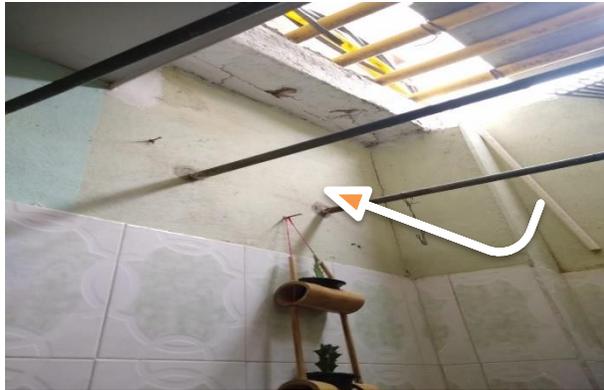
Muro agrietado en patio.

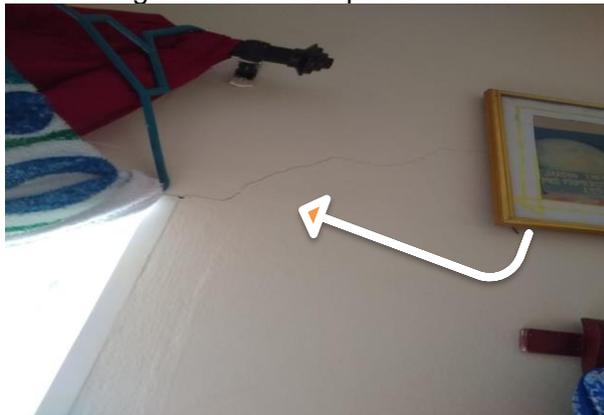
Muro divisorio sala y alcoba,

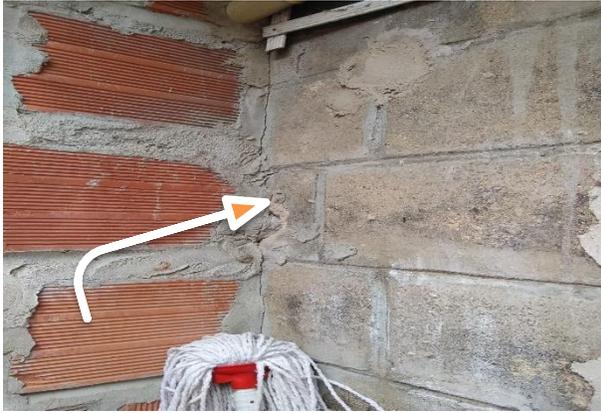
Muro con grietas severas patio y sala.

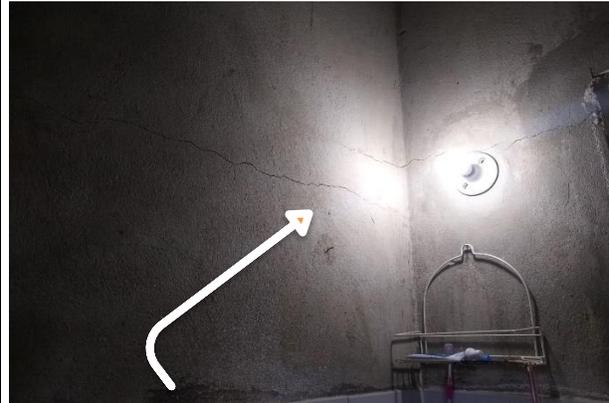
Grietas severas en baño.

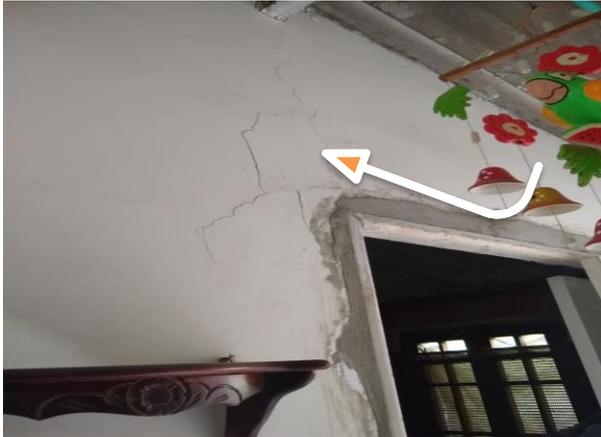
Muro agrietado en sala.

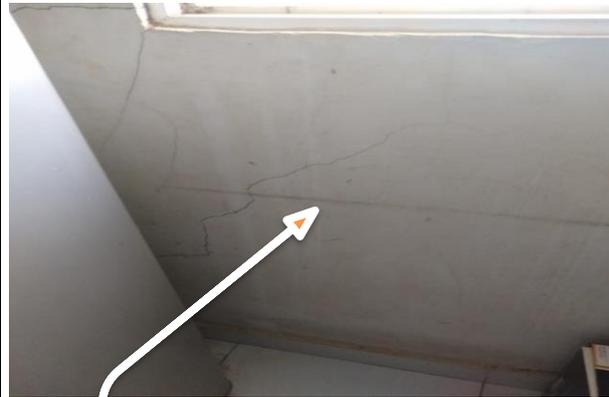
muros con grietas verticales severas, en sala y alcoba

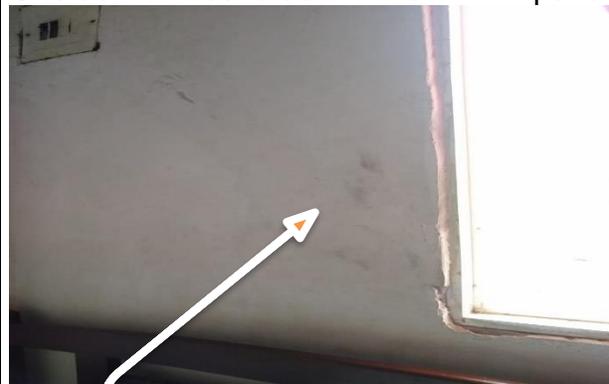
muros con grietas verticales severas, en sala y alcoba

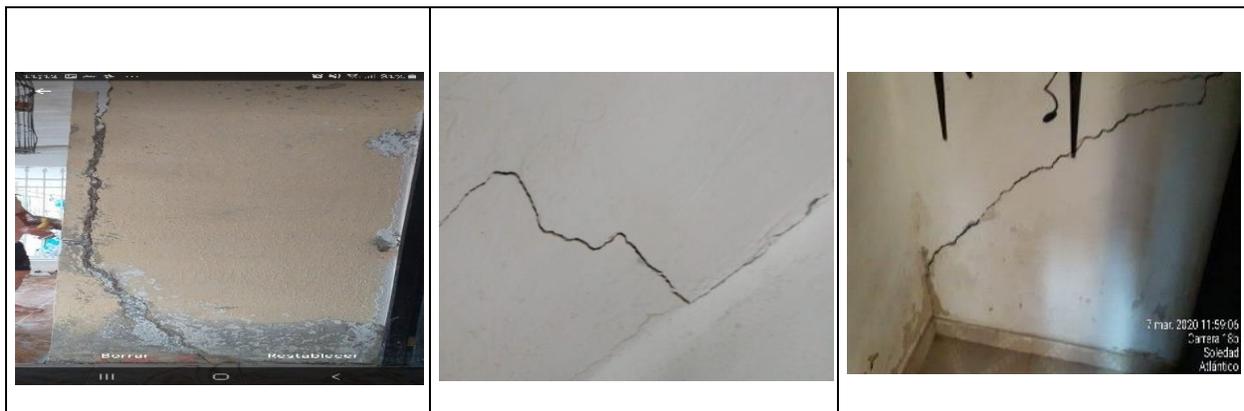
- **grieta asiento diferencial 1**

Teniendo en cuenta el tipo de grietas y la forma en que están presentadas podemos concluir que las causas de este asentamiento diferencial bajo la cimentación suelen estar por el agua presente en el subsuelo del terreno, como así lo presenta el informe de patología, y los cimientos mal calculados para el peso que soportarán.

El daño producido consiste en la aparición de una grieta en forma de arco cuyo centro es la esquina de la pared.

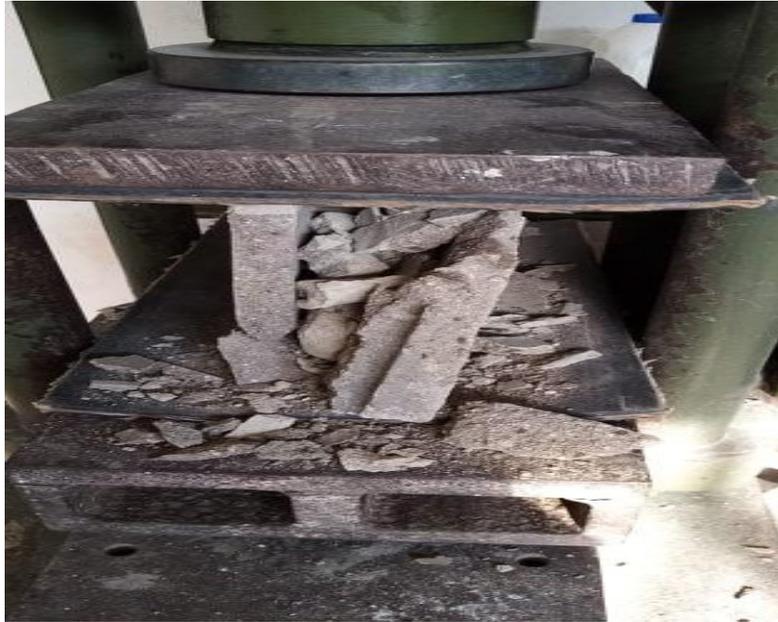
FOTO 11

ENSAYO DE BLOCK DE LEVANTE
