Proceso No.	11001334306120230005100
Demandante	LIZETH YOHANA APARICIO CANTILLO Y OTROS
Demandados	NACIÓN - MINISTERIO DE DEFENSA - POLICÍA NACIONAL
Medio de control	REPARACIÓN DIRECTA
Asunto	CONTESTACIÓN DEMANDA

ARAVI / DIACI / ACCID / 007-2021

INFORME FINAL DE ACCIDENTE

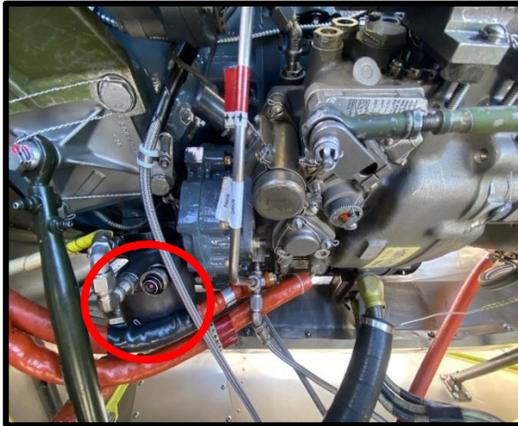
Fotografía No. 25: Imagen de REFERENCIA para ubicación del indicador de presión diferencial

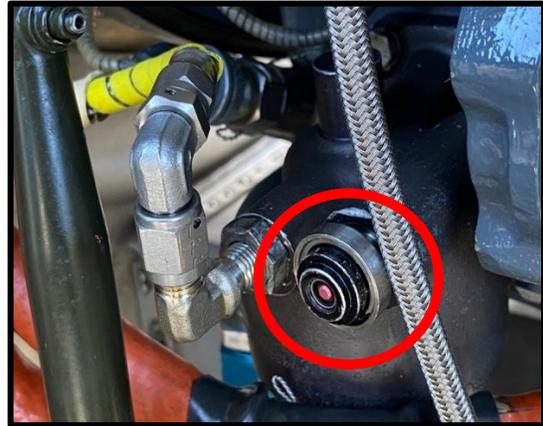
Fotografía No. 26: Imagen de REFERENCIA detallada del indicador de presión diferencial

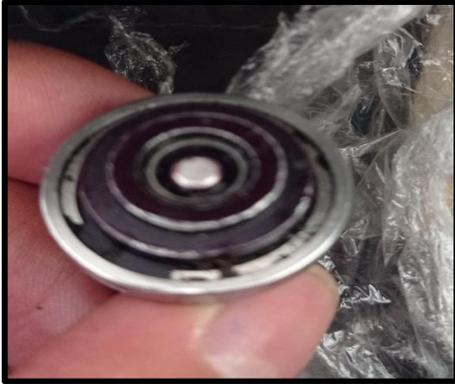
Fotografía No. 29: Vista superior indicador de presión diferencial encontrado

Conclusiones: El desmontaje y el examen del motor, y el análisis de los datos registrados de la aeronave revelaron que el tipo y el grado de daño indicaban un evento de pérdida de lubricación que causó la falla del rodamiento No. 21 del motor. La falla del rodamiento No. 21 condujo a la falla del engranaje solar, lo que resultó en la incapacidad de transferir el par del motor a la aeronave. La pérdida de aceite se atribuyó al desplazamiento del indicador de presión diferencial de la carcasa del filtro de aceite. La inspección del conjunto del filtro de aceite no mostró ninguna discrepancia en el hardware que permitiera que el indicador de presión diferencial se desplazara del conjunto del filtro de aceite.

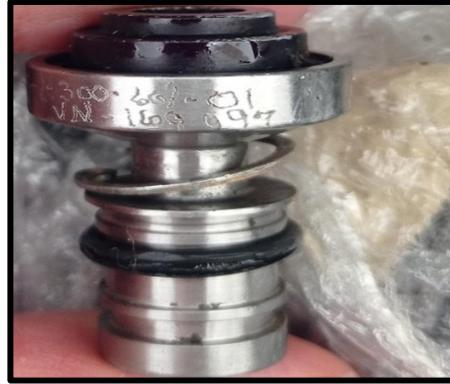
Fotografía No. 30: Vista lateral indicador de presión diferencial encontrado

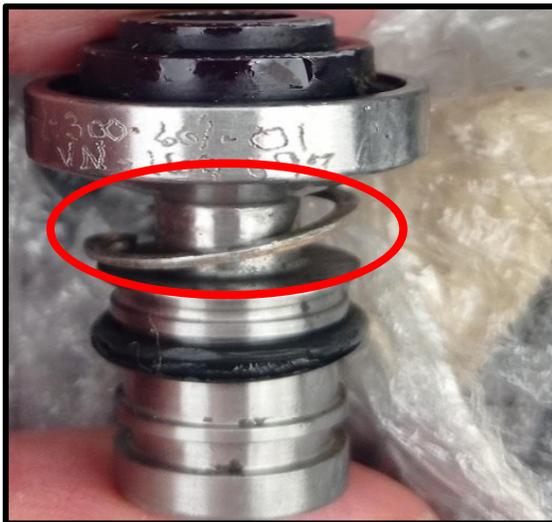
El anillo de retención se dimensionó en su estado "libre" (no comprimido) para garantizar que tuviera el tamaño correcto. La dimensión tomada coincidió con la del dibujo dentro de las tolerancias permitidas (Figura 90). La parte número del anillo de retención es MS16625E-1062. Se observaron algunos daños en un lado del anillo de retención (Figura 91, Figura 92).

Fotografía No. 31: Referencia de ubicación del anillo de retención

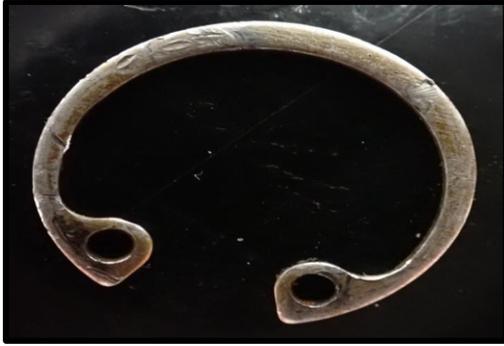
Fotografía No. 33: Copia de la figura 91 del informe final de Honeywell

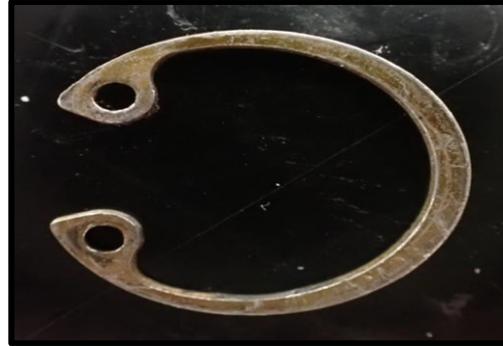
Fotografía No. 34: Copia de la figura 92 del informe final de Honeywell

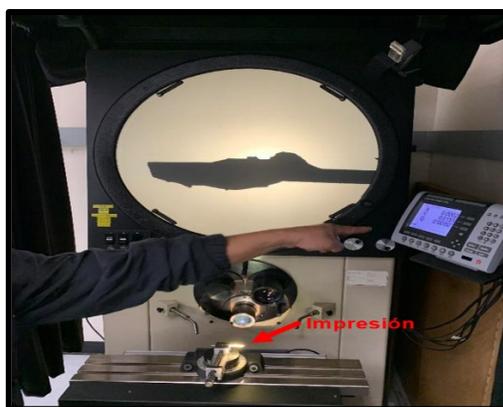
También se tomaron varias impresiones del puerto en la carcasa del filtro, en incrementos de 90° con la posición 0° seleccionada al azar (Figura 94). Estas impresiones fueron luego vistas ópticamente (Figura 95). La Figura 96 está a 0°, Figura 97 está a 90°, Figura 98 está a 180°, y Figura 99 está a 270°. Al examinar estas impresiones, se observó que había algún daño en el lado que soportaba la carga de la ranura de retención en el puerto, esto es más pronunciado en la Figura 100, el incremento de 0°. No se cree que el daño observado fuera lo suficientemente significativo como para afectar negativamente la capacidad de retener el anillo de retención.

Fotografía No. 36: Copia de la figura 95 del informe final de Honeywell

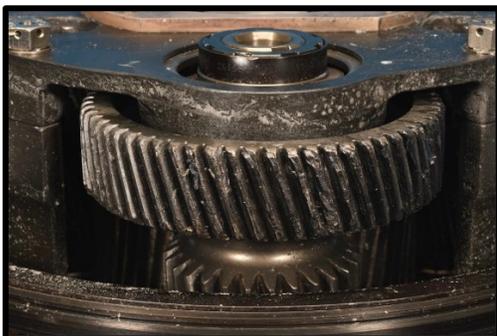
Con la pérdida de aceite del motor en funcionamiento, el torquímetro ya no podrá medir con precisión el par motor. Esto es consistente con la caída en el torque indicado en T menos 1:15. La falta de aceite resultó en la falla del rodamiento No. 21. Este rodamiento soporta el extremo delantero del eje de la turbina de potencia. Con la pérdida de posicionamiento radial que proporciona el cojinete No. 21 para el eje de la turbina de potencia,

El extremo delantero de la turbina de potencia experimentó una mayor desviación radial. Este movimiento compromete el engrane de engranajes entre el engranaje solar y los tres engranajes planetarios en la caja reductora. La carga anormal de los engranajes da como resultado una falla por sobrecarga de los dientes del engranaje en el engranaje solar. Esta falla en cascada de los dientes en el engranaje solar da como resultado una pérdida de impulso desde la sección de potencia del motor hasta la caja de cambios reductora y la aeronave. Con la demanda de potencia de la aeronave, la pérdida de impulso del motor daría como resultado una caída en la velocidad del rotor hasta que el piloto reduzca la demanda de potencia reduciendo el paso colectivo T menos 0:53, y T menos 0:46. El sistema de control del motor también reaccionará ante la falla del engranaje solar, lo que resultaría en un evento de pérdida de carga y el correspondiente aumento en la velocidad de la turbina de potencia. El motor reaccionaría detectando la sobre velocidad y disminuyendo el flujo de combustible y la velocidad del productor de gas para detener la condición de sobre velocidad. Esta reacción del motor se observa en T menos 0:46. El daño

Fotografía No. 37: Copia de la figura 15 del informe final de Honeywell

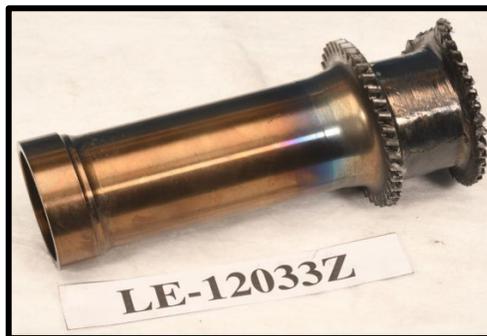
Fotografía No. 38: Copia de la figura 55 del informe final de Honeywell

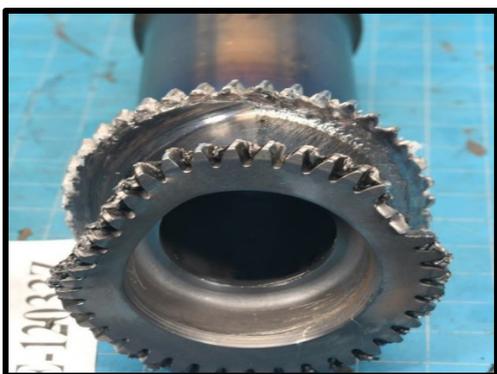
Fotografía No. 39: Copia de la figura 57 del informe final de Honeywell

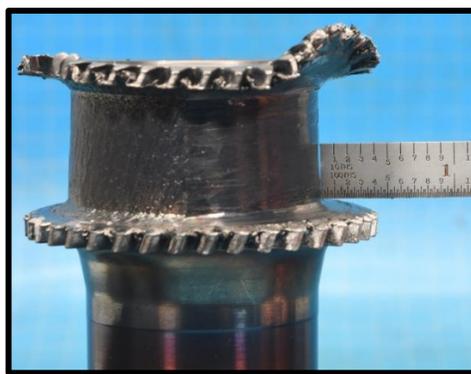
Fotografía No. 40: Copia de la figura 58 del informe final de Honeywell

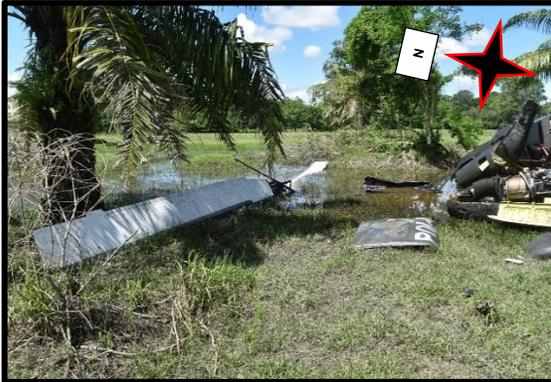
Tal como se describió en el párrafo anterior, el estado resultante post – impacto de las palas del rotor principal, son consecuencia y evidencia de un contacto con bajas RPM del rotor principal contra el terreno, lo cual no es consecuente con el curso de acción realizado por la tripulación, toda vez que la ejecución de esta maniobra (autorrotación), requiere de unos parámetros estrictos que derivan en el “EQUILIBRIO AUTORROTACIONAL”, los cuales de haber sido seguidos de manera cabal, hubiesen redundado en la finalización exitosa de la maniobra, es de

Fotografía No. 45: Plano general de la posición final del conjunto del rotor principal del PNC 0741

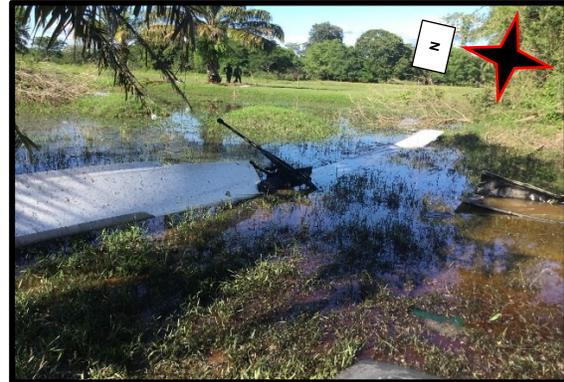
Fotografía No. 46: Detalle de la posición final del conjunto del rotor principal del PNC 0741

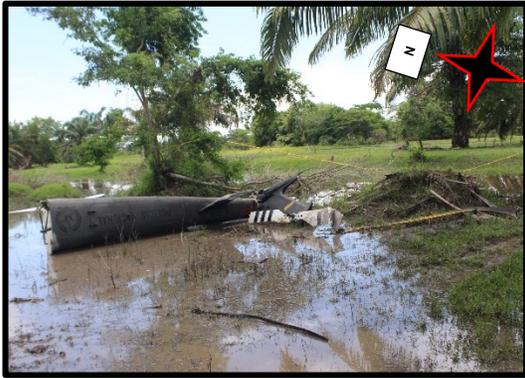
La dinámica de colisión de la aeronave al momento de impactar con la superficie del terreno, generó la fractura de los pernos de sujeción de la sección del cono de cola de la aeronave (Tail Boom) con posterior desprendimiento, así mismo, se ocasionó la ruptura de esta sección a la altura de la caja de 42°. A su vez, el conjunto del rotor de cola (Tail Rotor) golpea la vegetación y el terreno, por lo tanto, los ejes impulsores del rotor de cola evidenciaron parada súbita y desalineación de todos sus componentes.

Fotografía No. 48: Vista lateral (270°) sección Tail Boom PNC 0741

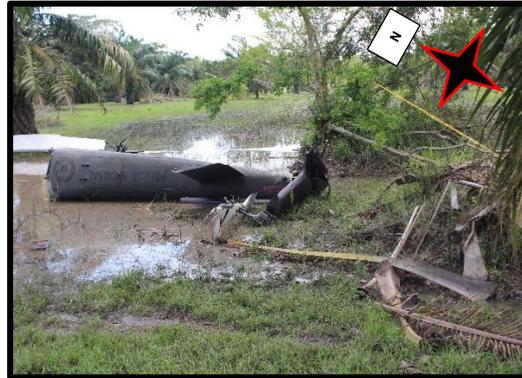
Fotografía No. 49: Vista lateral (200°) sección Tail Boom – Rotor Principal PNC 0741

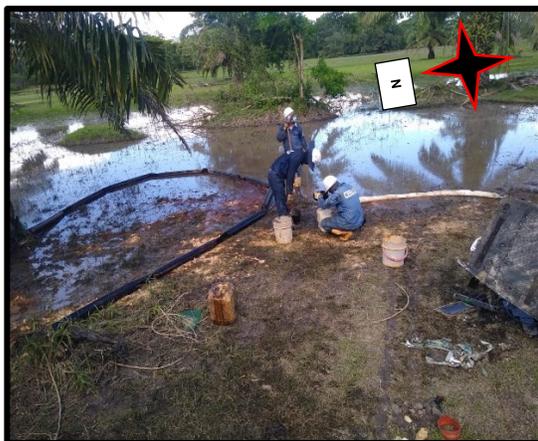
Por otra parte, como consecuencia del impacto de la aeronave en esta zona pantanosa, la cual se caracteriza por altos niveles freáticos, se generaron daños ambientales que debieron ser tratados como contingencia inmediata, toda vez que los fluidos expulsado por los restos de la aeronave (aceite – combustible) se filtraron a la fuente hídrica que rodeaba la zona de impacto y afectó los bebederos de agua del ganado bufalino presente en el sector, es importante destacar que la emergencia ambiental fue contenida y tratada por el personal de Ecopetrol como apoyo al accidente aéreo y fue coordinada por intermedio del Comando de Policía del Departamento del Magdalena Medio (DEMAM).

Fotografía No. 53: Plan de contingencia ambiental realizado por el personal de ECOPETROL

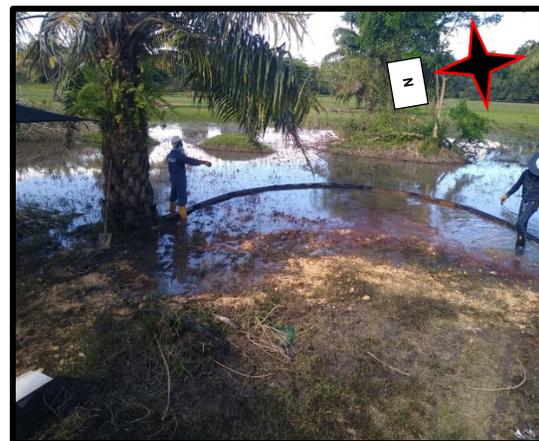
Fotografía No. 54: Plan de limpieza ambiental realizado por el personal de ECOPETROL

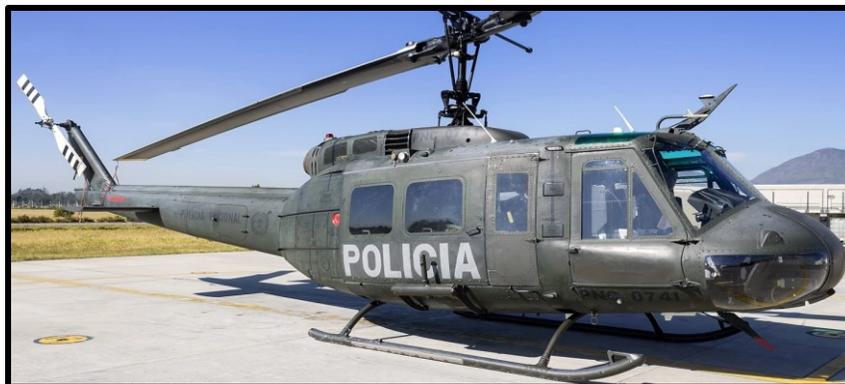
Fotografía No. 52: imagen general del PNC 0741

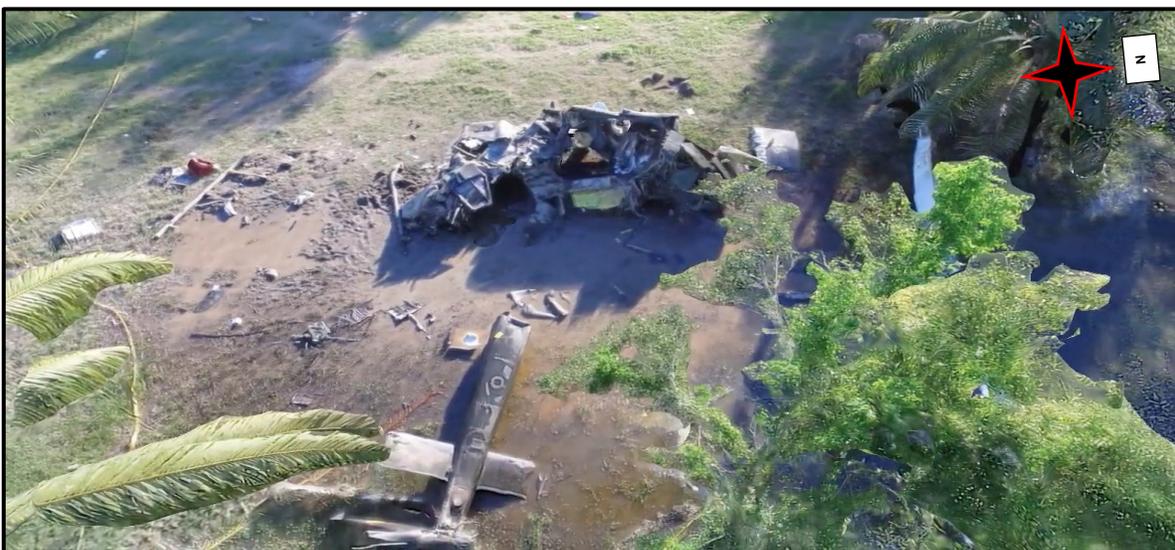
Fotografía No. 54: Diagrama 3D de restos del PNC 0741 (SIART).

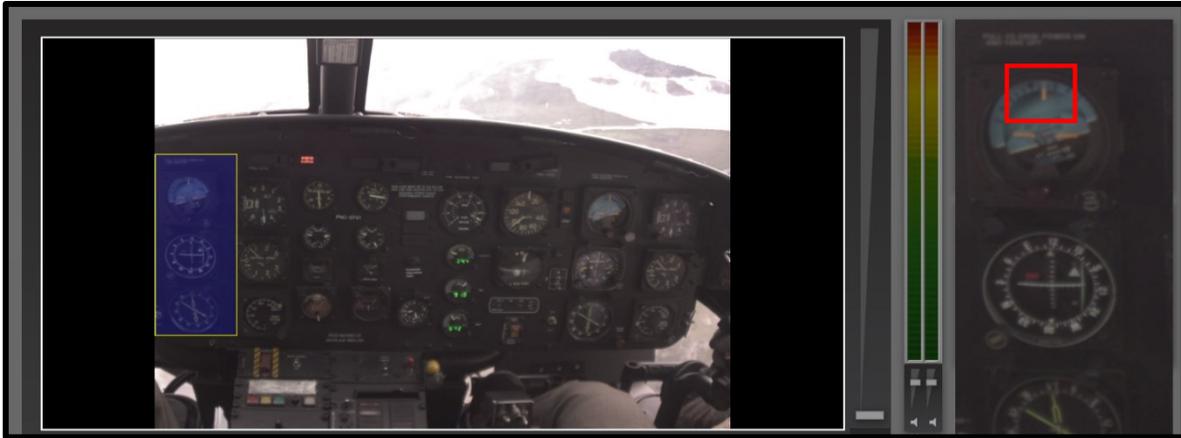
Fotografía No. 58: PNC 0741 inicia viraje a la izquierda con 15° de banqueo y 2500 pies de altitud.

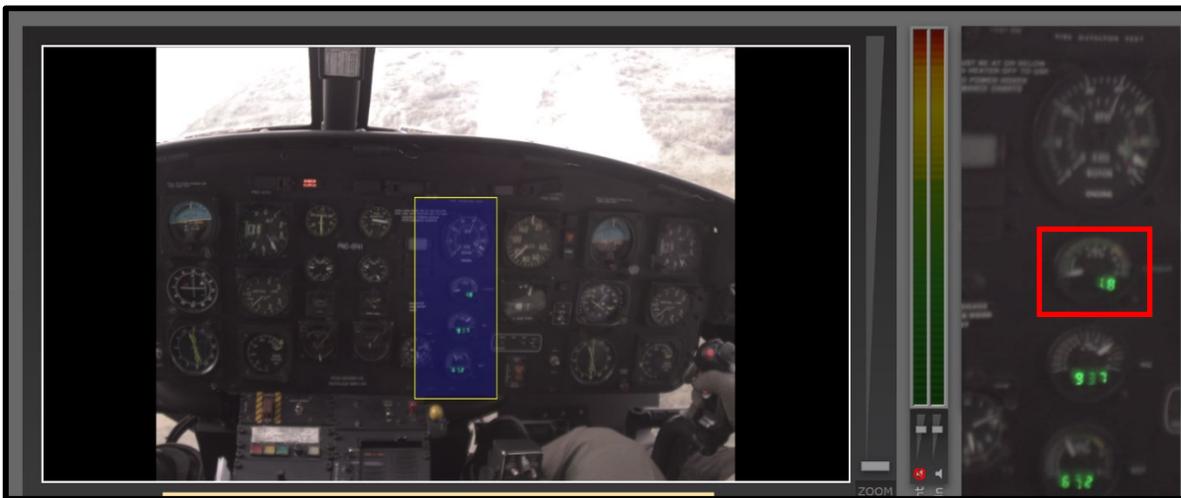
Fotografía No. 59: La indicación de torque cae y el PC reduce el acelerador llevándolo a mínimas (IDLE).

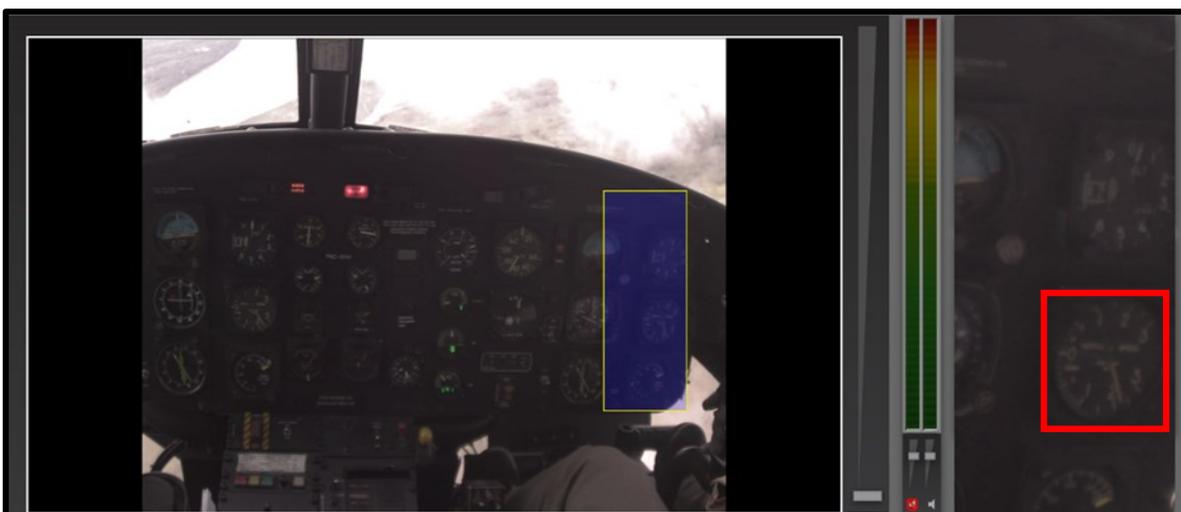
Fotografía No. 63: El PC solicita identificar un punto de aterrizaje y continua con maniobra de autorrotación en viraje.

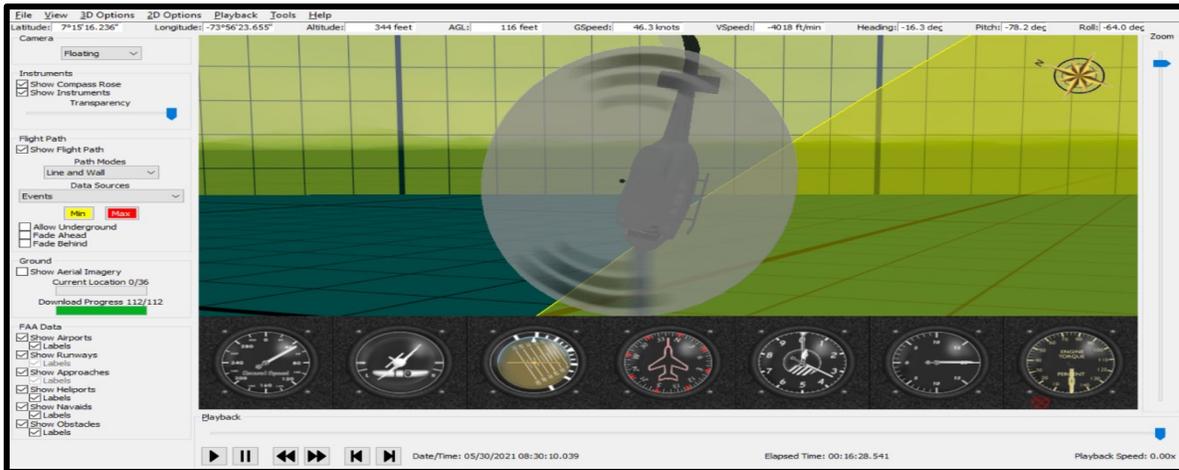
Fotografía No. 65: Pérdida de sustentación de la aeronave y caída con actitud de nariz abajo y a la izquierda.
